**RAPPORT**

ACTUALISEREND BODEMONDERZOEK

KLINGELENBERG TE TUIL

**PROJECT: N221653.001**

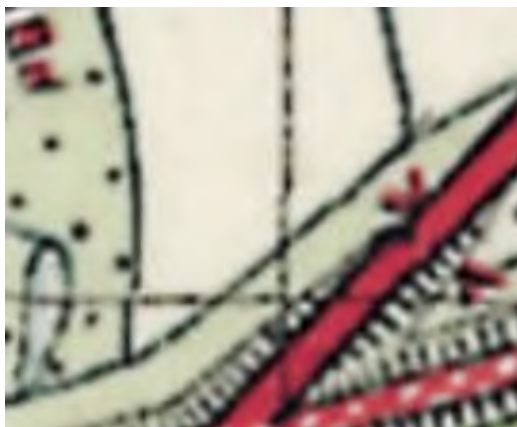
Topotijdreis 1935

Onderhavige locatie betrof in het verleden weiland maar was grotendeels in het recente verleden in gebruik als boomgaard. Halverwege jaren '70 van de vorige eeuw is het perceel in gebruik genomen als camping. Rond 2010 is gestart met huidige planontwikkelingen.

Door het gebruik van de locatie als boomgaard wordt de locatie als verdacht beschouwd met betrekking tot de aanwezigheid van bestrijdingsmiddelen.

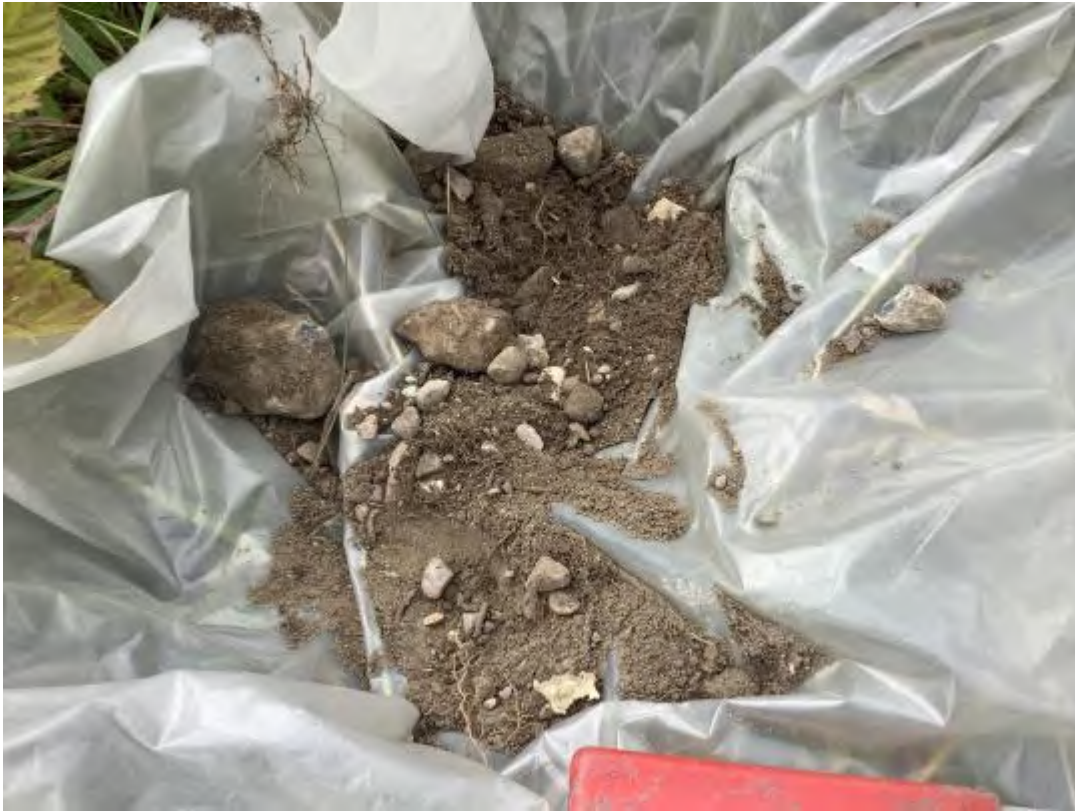
02\_20230705\_121143.jpg

| Boring | Traject (m-mv) | Waargenomen bijzonderheden |
|---|---|---|
| 02 | 0,00 – 0,20 | Sterk baksteenhoudend, sterk betonhoudend |

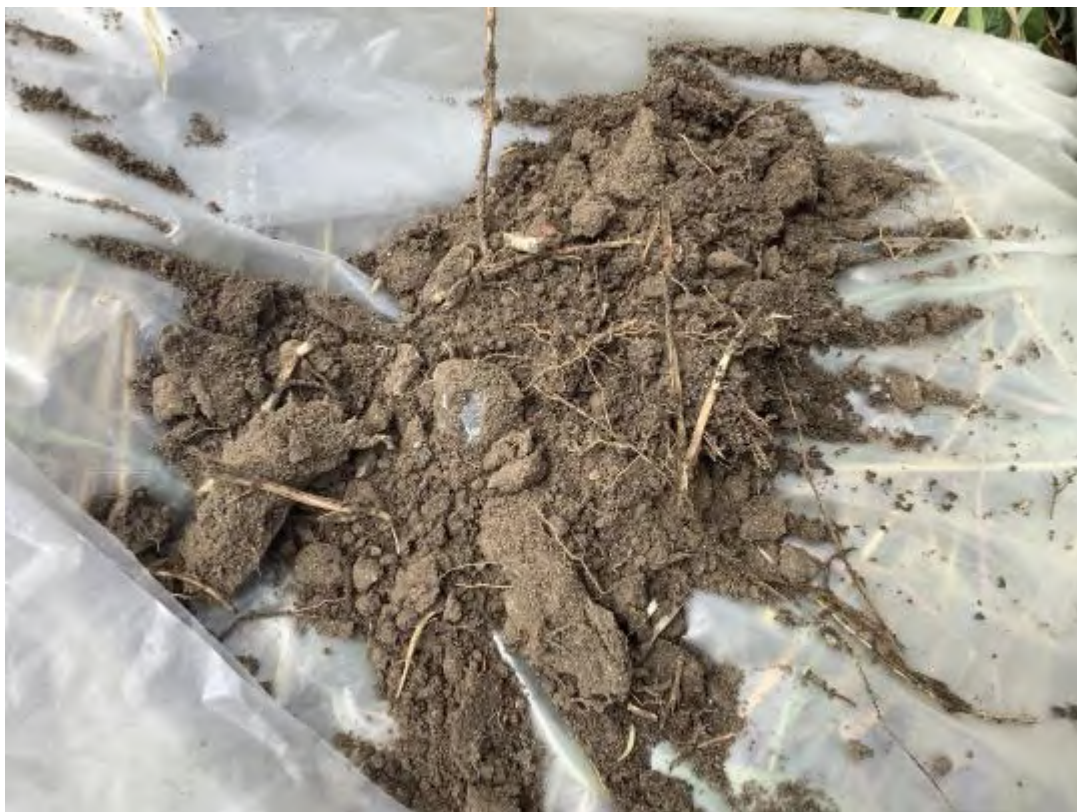
03-puin-\_20230705\_121833.jpg

| Boring | Traject (m-mv) | Waargenomen bijzonderheden |
|---|---|---|
| 03 | 0,00 – 0,05 | Sterk betonhoudend, sterk baksteenhoudend |
