## Aanvullend bodemonderzoek inclusief asbest

Klingelenberg te Tuil

Rapportnummer : N221653.001.001.004/DKI  
Datum rapportage : 22 februari 2024

Opdrachtgever : Pouderoyen B.V., ir. L.A.W. van Berkel bnt  
Wijchenseweg 102 (2e etage)  
6538 SX NIJMEGEN

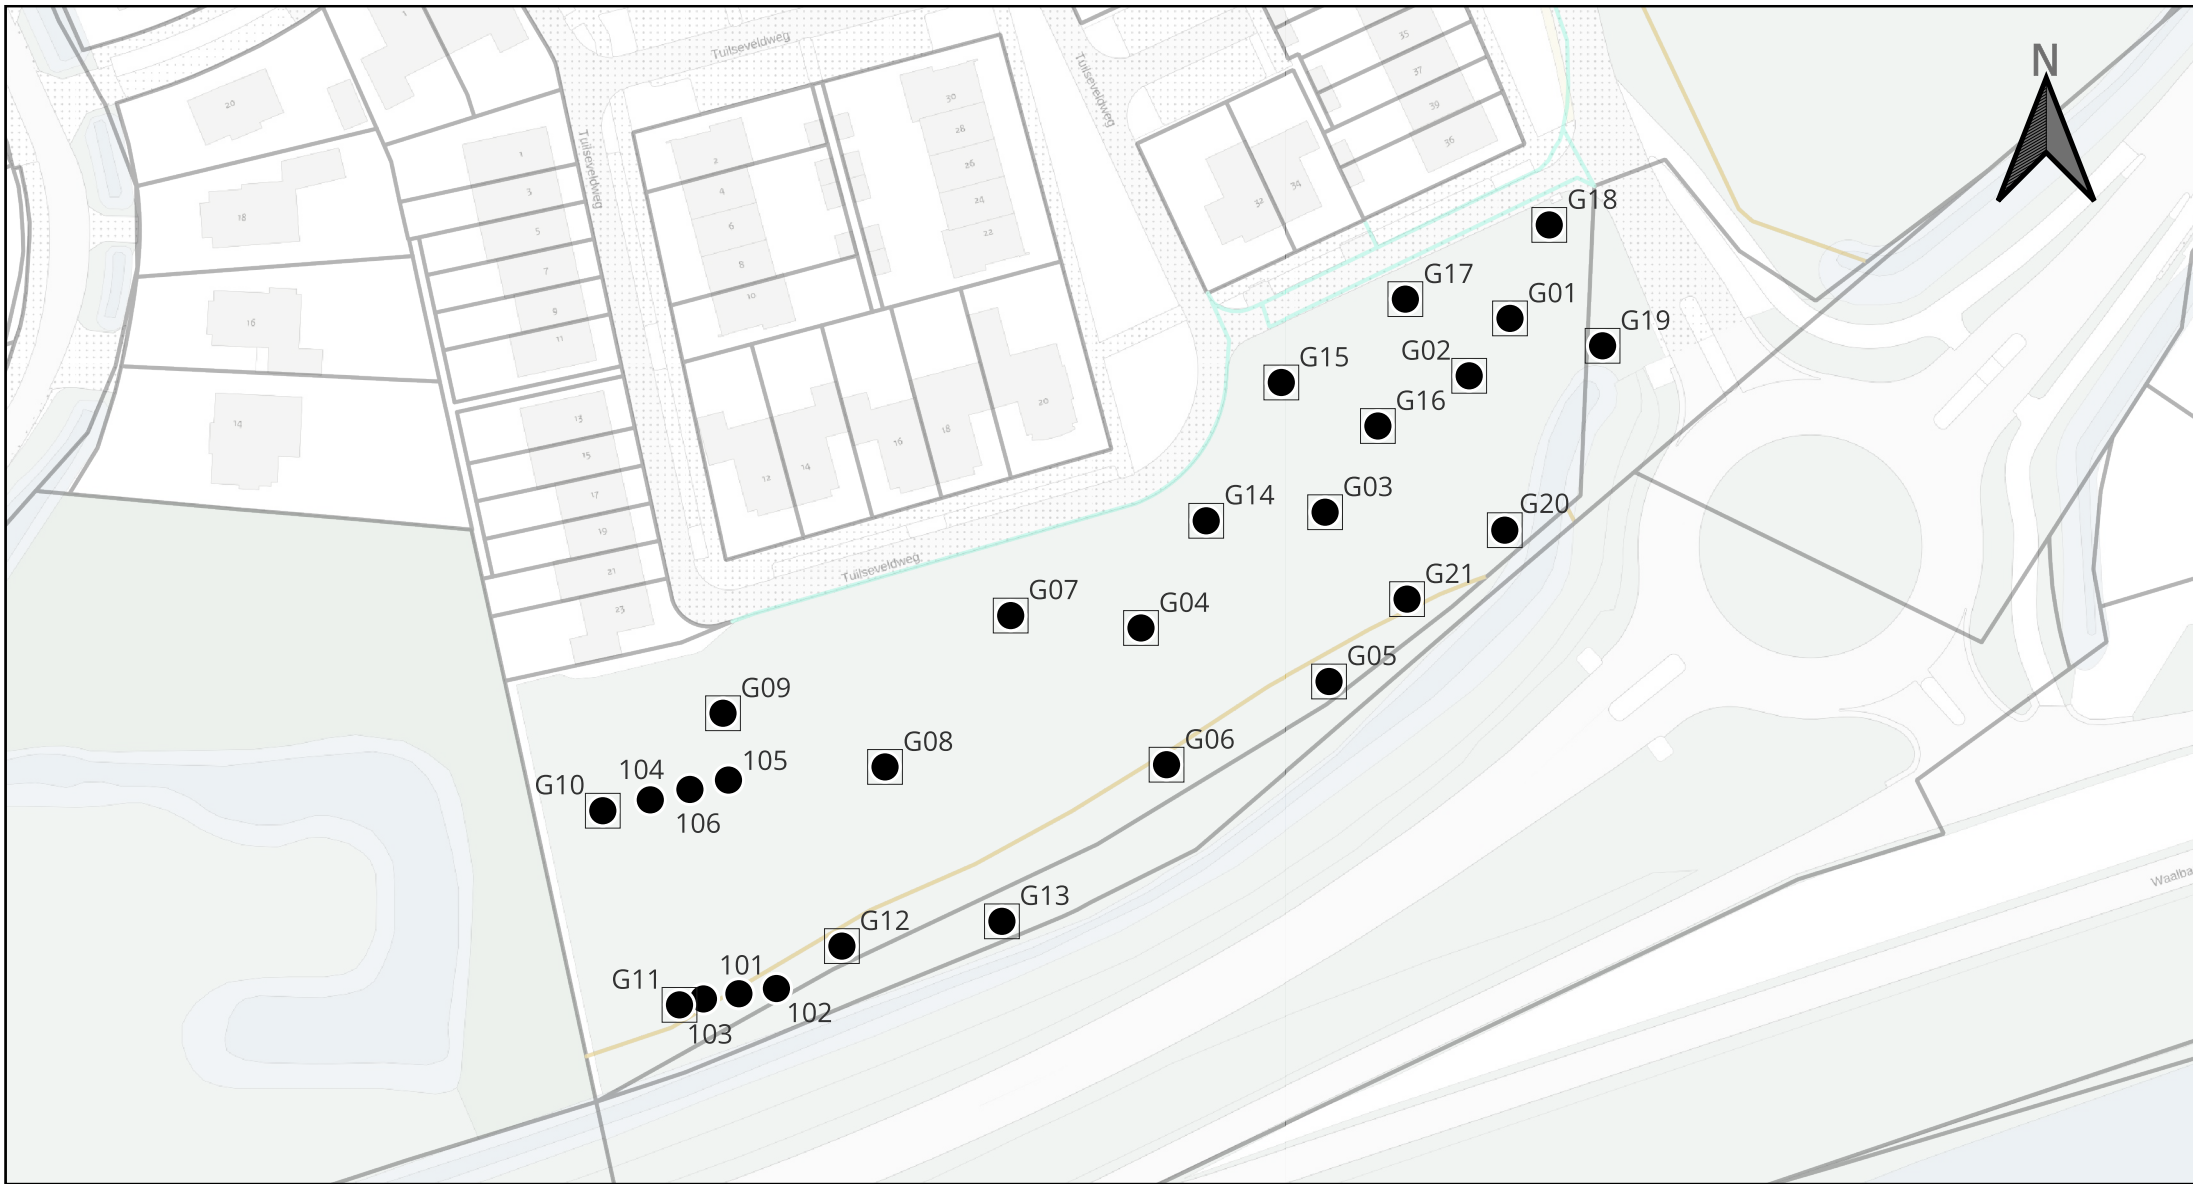
## **Bijlage 2    Locatieoverzicht met monsternamepunten**

In bijlage 2 is een overzicht van de geplaatste boringen en asbestinspectiegaten opgenomen.

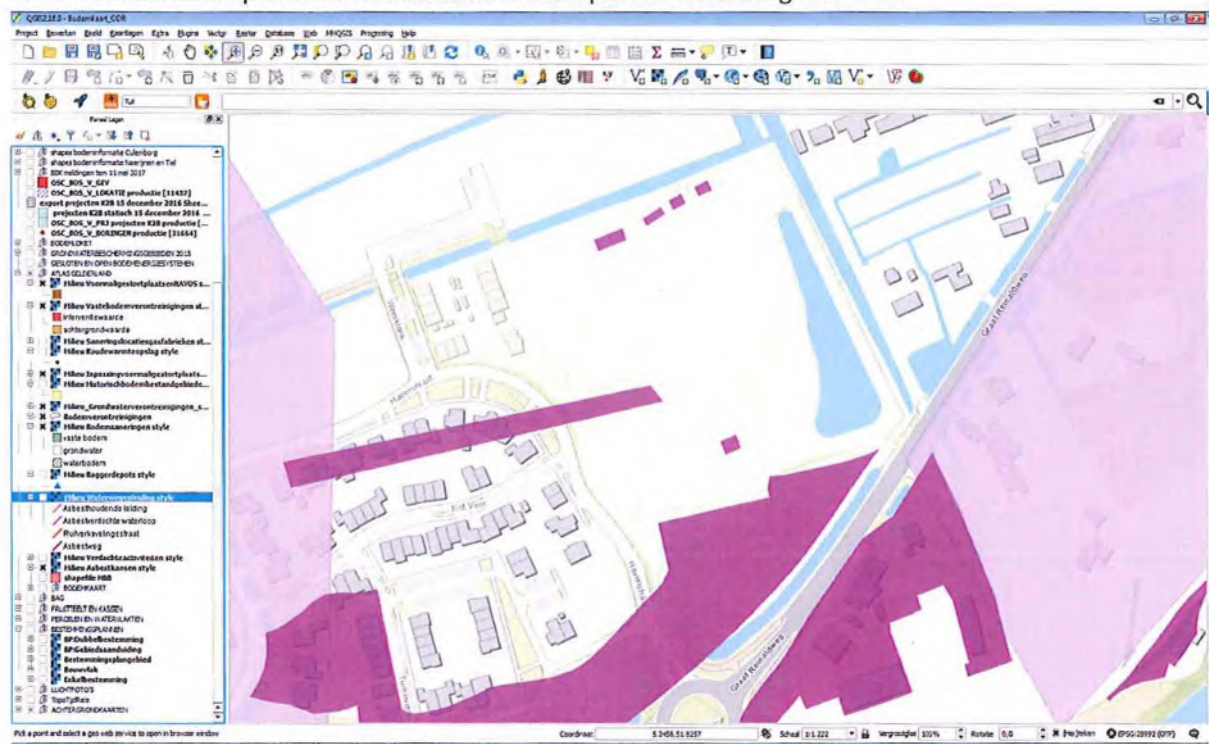
Asbestkansenkaart provincie Gelderland. Donkerpaarse vlekken: grote kans.

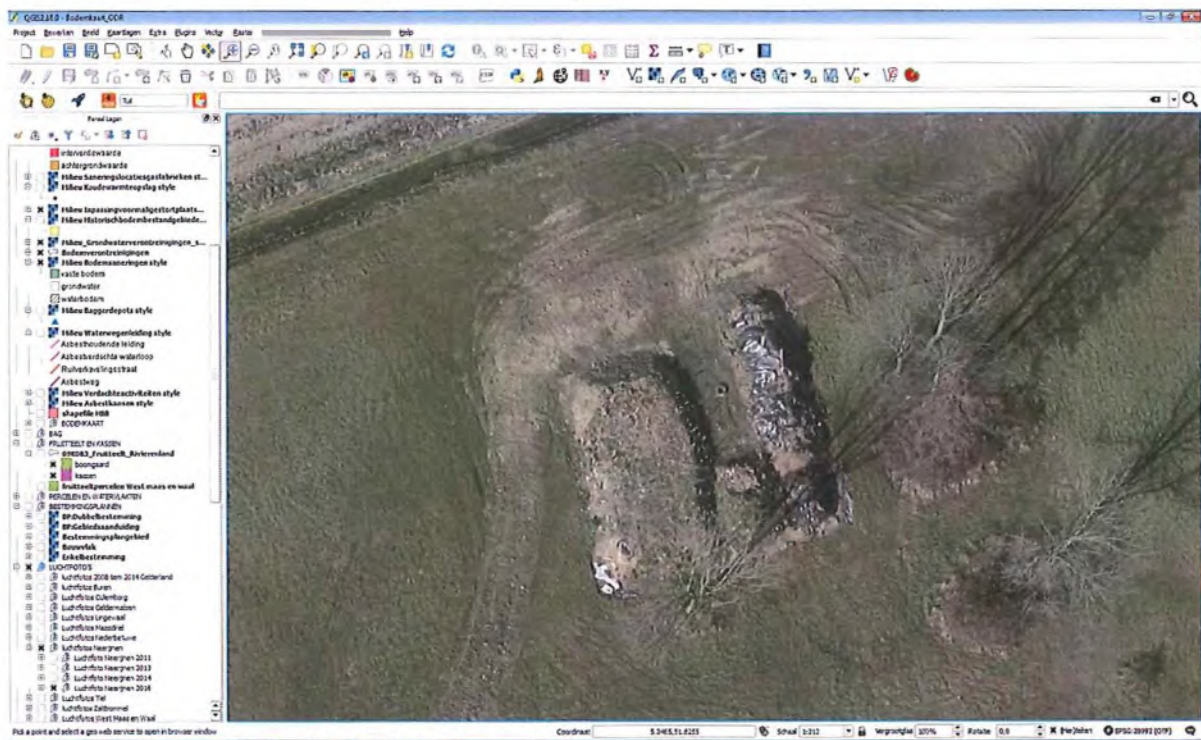
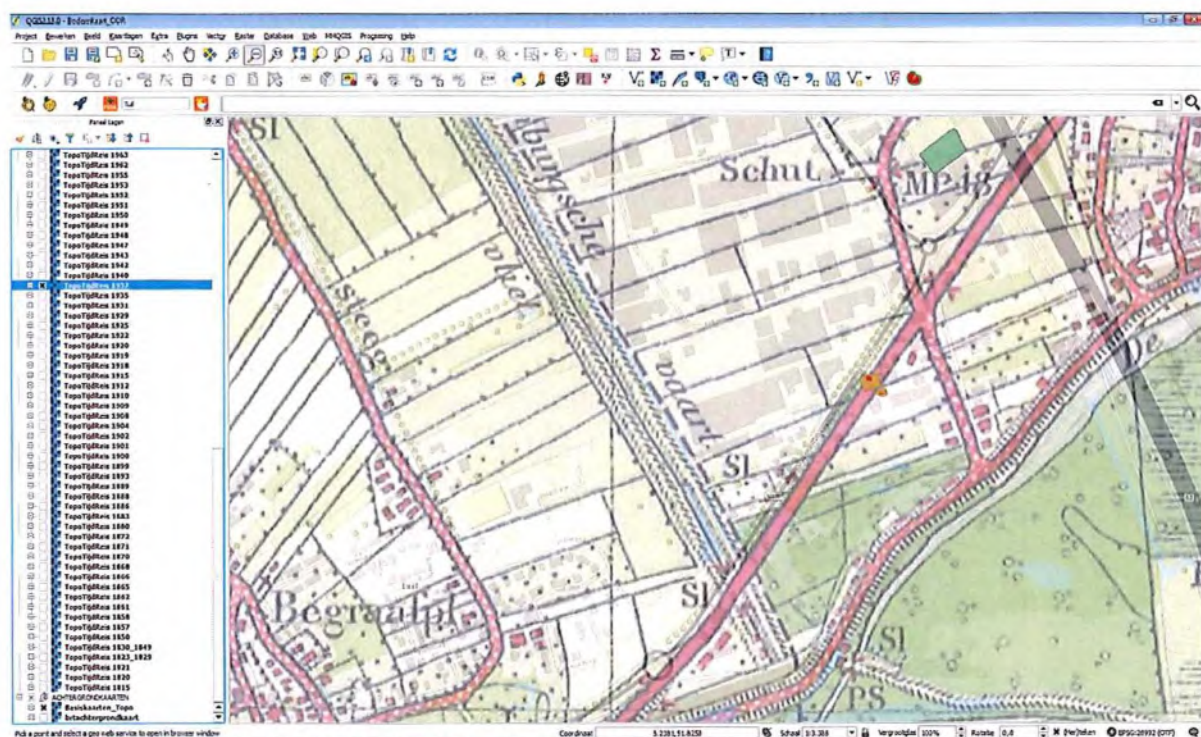
Tijdelijke opslag van puin met grond en divers afval vrijgekomen bij graven fundering Haarstraat 32 Tuil. Folie afdekking functioneert niet, geen eindsituatie onderzoek gedaan. Hierover stuur ik ook informatie.
