NADER GRONDWATERONDERZOEK

# Rapportage nader grondwateronderzoek

## Haarweg 6 te Vuren

| <b>Rapportnummer</b> | 8984.009 |

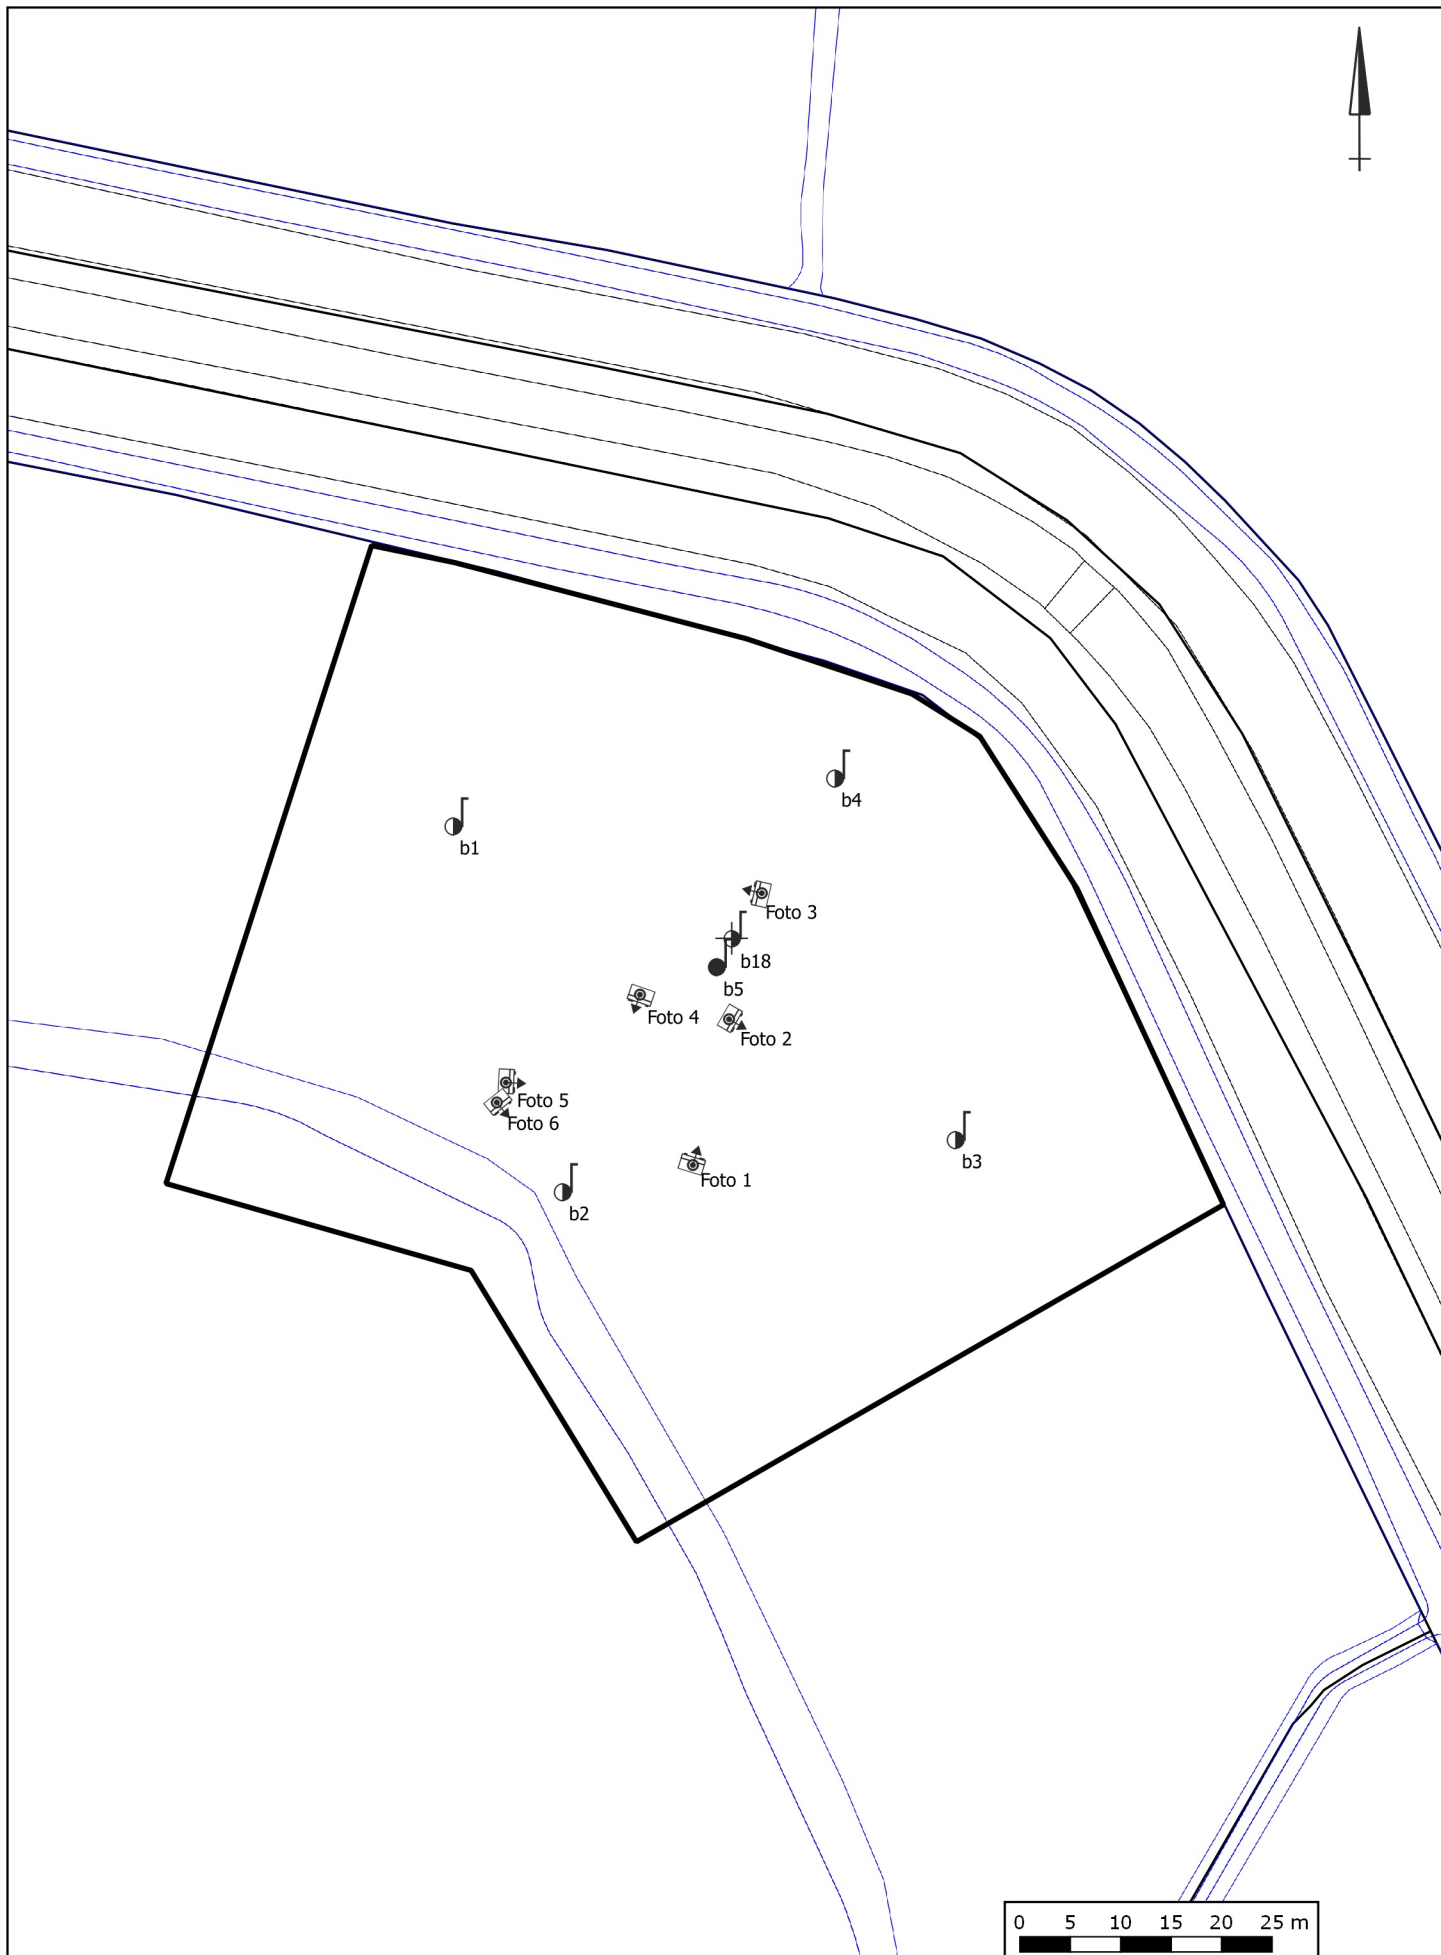
## **Bijlage 2a Locatieschets**

In bijlage 2a is de huidige situatie op een locatieschets weergegeven. Bijlage 2b bevat enkele foto's van de onderzoekslocatie.

Vooralsnog zijn er 5 boringen geplaatst, waarvan 4 tot 1,5 m -grondwaterspiegel doorgezet op circa 30 m afstand ten behoeve van horizontale afperking. Deze boringen zijn afgewerkt als peilbuis. Ter plaatse van boring b18 uit het verkennend bodemonderzoek is een peilbuis geplaatst met een filterstelling op circa 4,0-5,0 m -mv om de verontreiniging in verticale richting af te perken. De peilbuizen zijn direct na plaatsing afgepompt en zeven dagen later is het grondwater bemonsterd. Bij de bemonstering van het grondwater is in het veld de troebelheid, zuurgraad en het geleidingsvermogen van het grondwater bepaald.

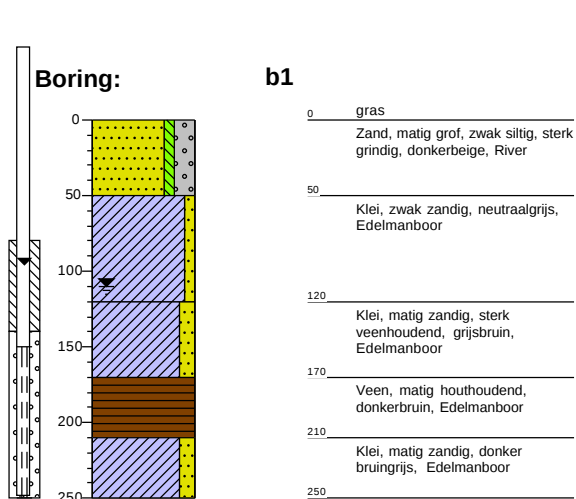
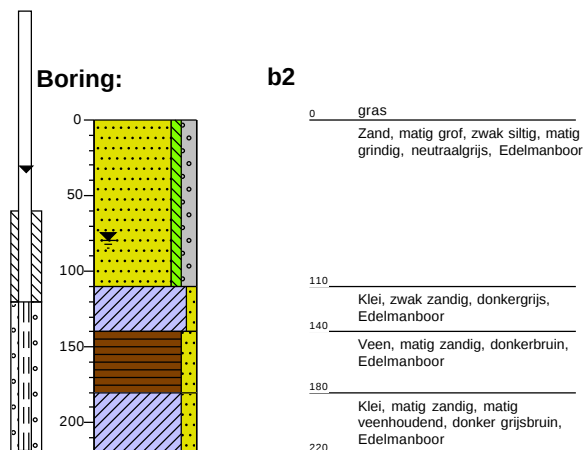
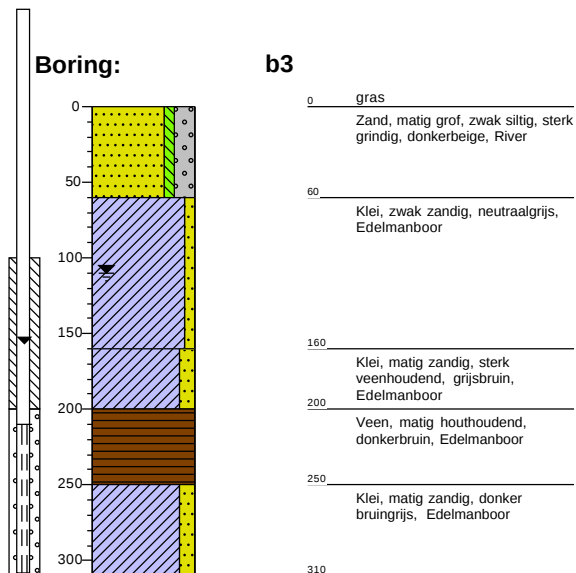
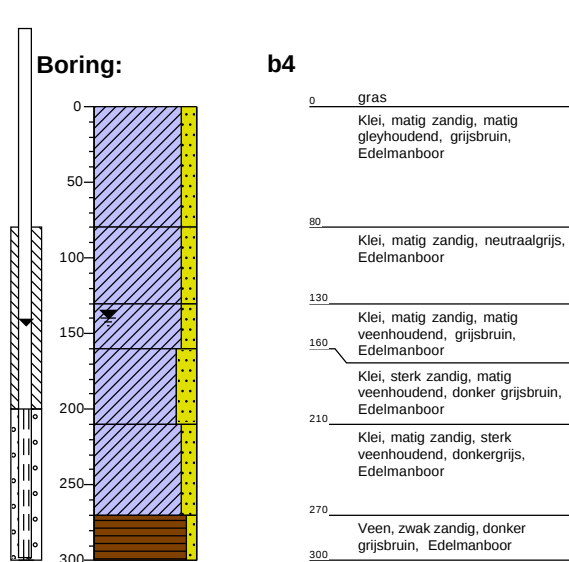
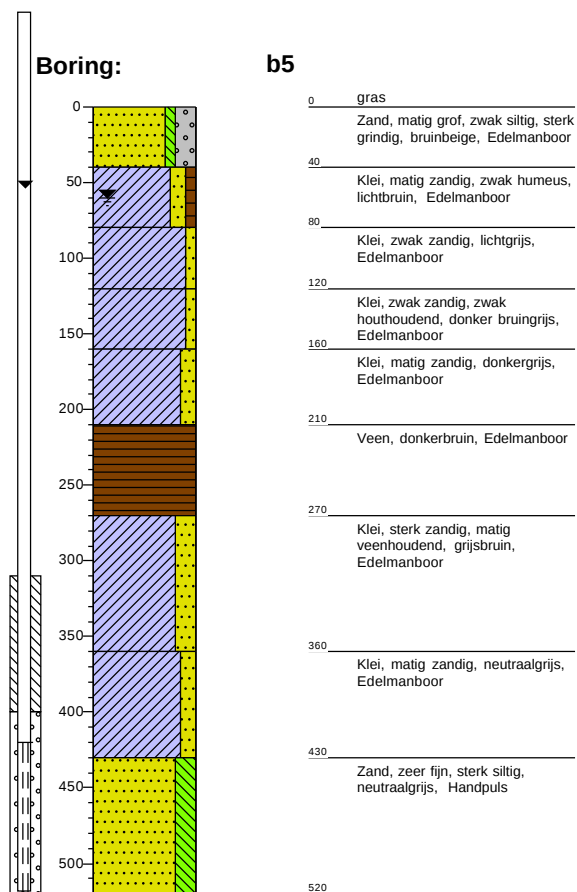
## **Bijlage 3 Boorprofielen**

Tijdens het opstellen van het boorplan is rekening gehouden met de doelstellingen en de richtlijnen, die geformuleerd zijn in de inleiding. Daarnaast is rekening gehouden met de gegevens voortvloeiend uit het vooronderzoek en de ligging van kabels en leidingen. Bijlage 2a bevat de locatieschets met daarop aangegeven de situering van de boorpunten en de peilbuizen. In bijlage 3 zijn de boorprofielen opgenomen.

De bovengrond bestaat voornamelijk uit zwak siltig, matig fijn zand en, in mindere mate uit zwak tot matig zandige klei. De bovengrond is bovendien zwak humeus. De ondergrond bestaat vanaf ongeveer 1,0 m -mv uit sterk kleilig veen of zwak siltig, zwak veen houdend, zwak zandige klei.
