# VERKENNEND BODEMONDERZOEK

DORPSSTRAAT 23A HAGESTEIN

KADASTRAAL C, NR 724

AUGUSTUS 2023

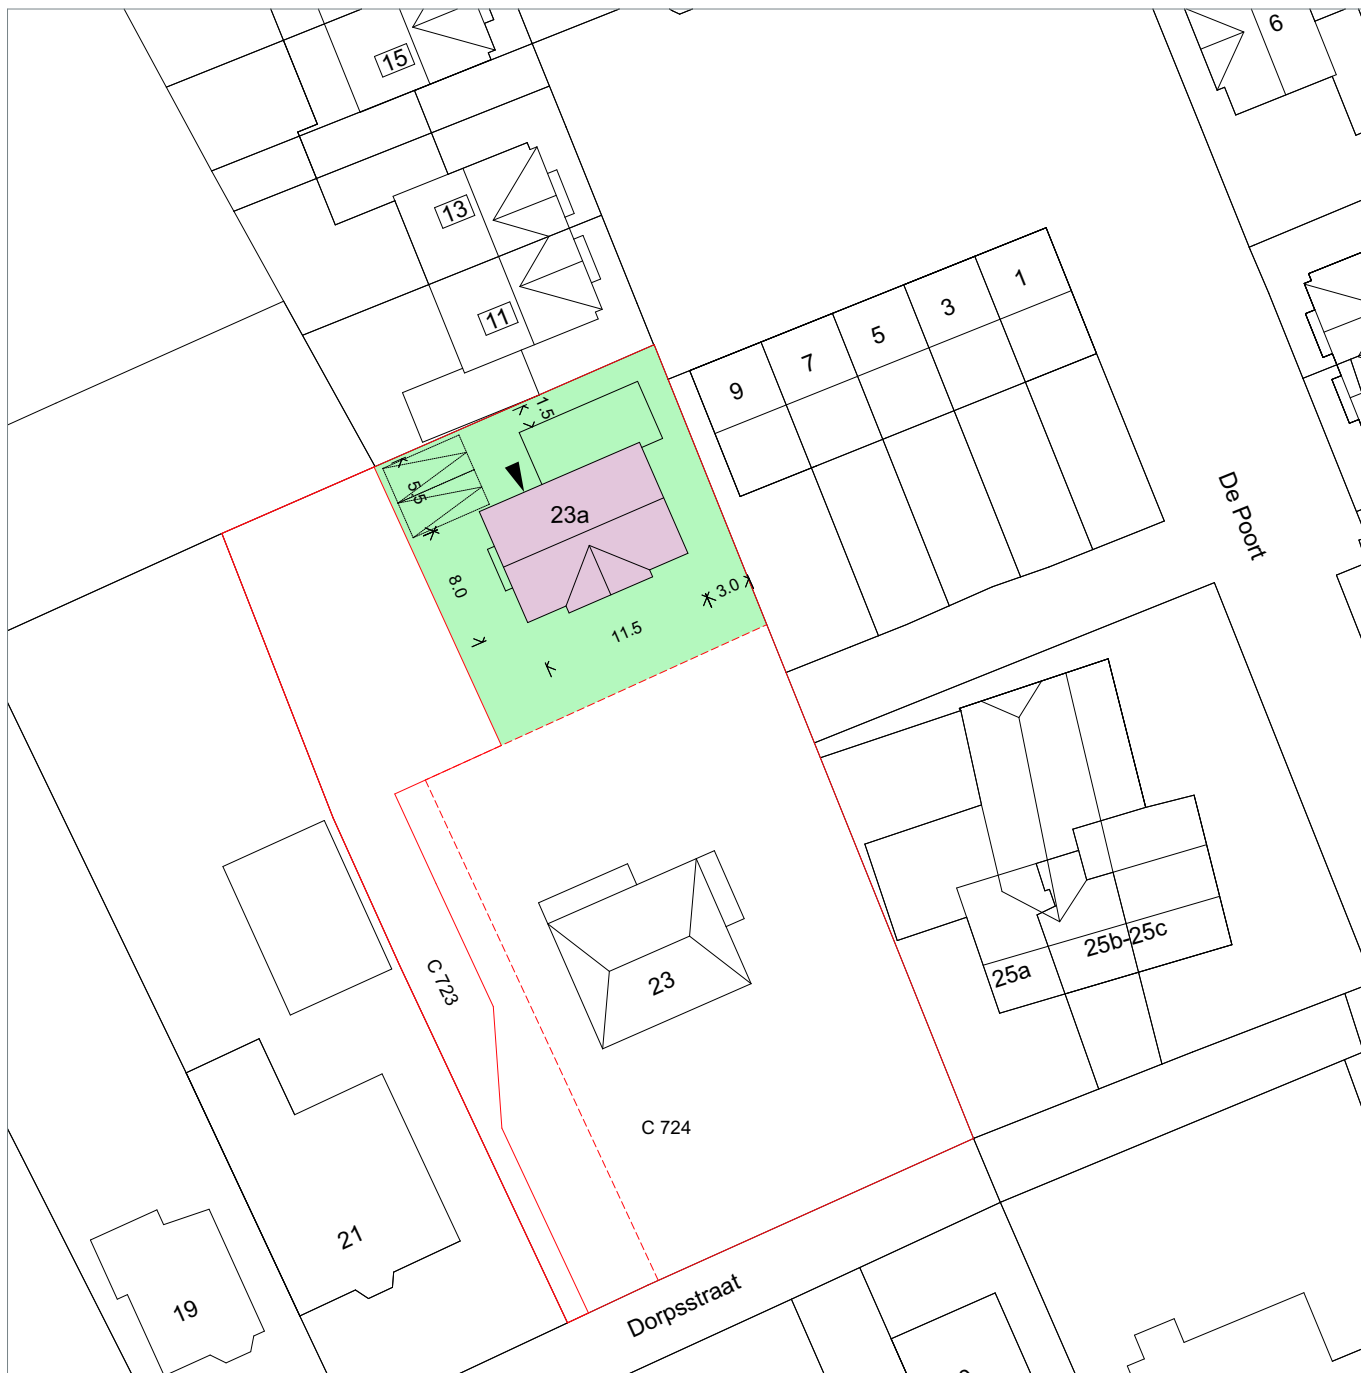
## SCHETSONTWERP

Aanleiding voor het onderzoek is de voorgenomen bouw van een woning op het achterste deel van de tuin. De woning krijgt een oppervlak van 100 m<sup>2</sup>. De contouren zijn aangegeven op tekening in bijlage E.

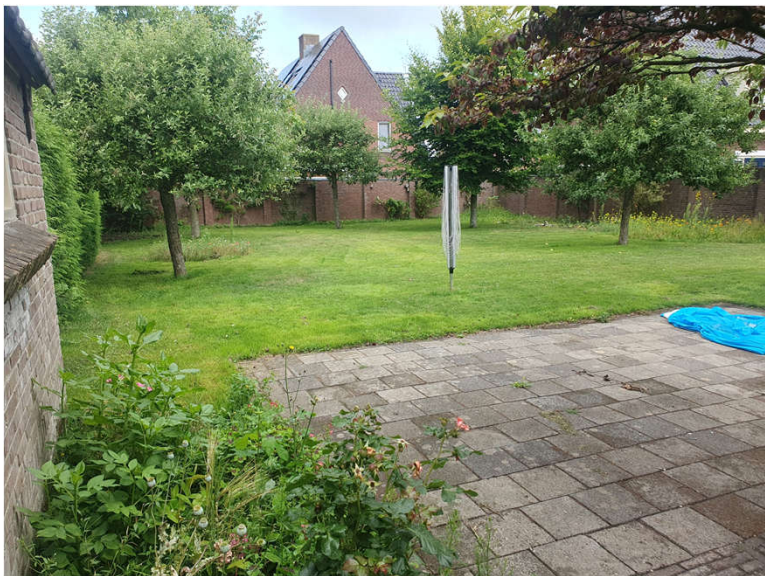
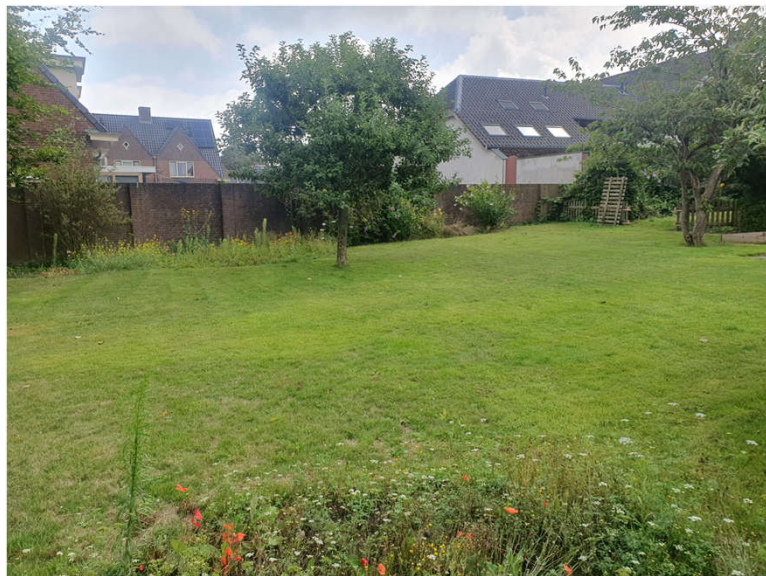
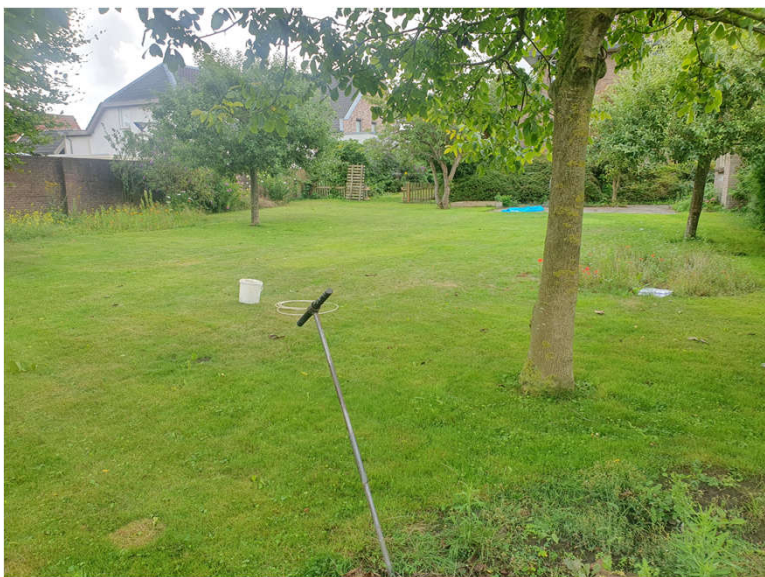
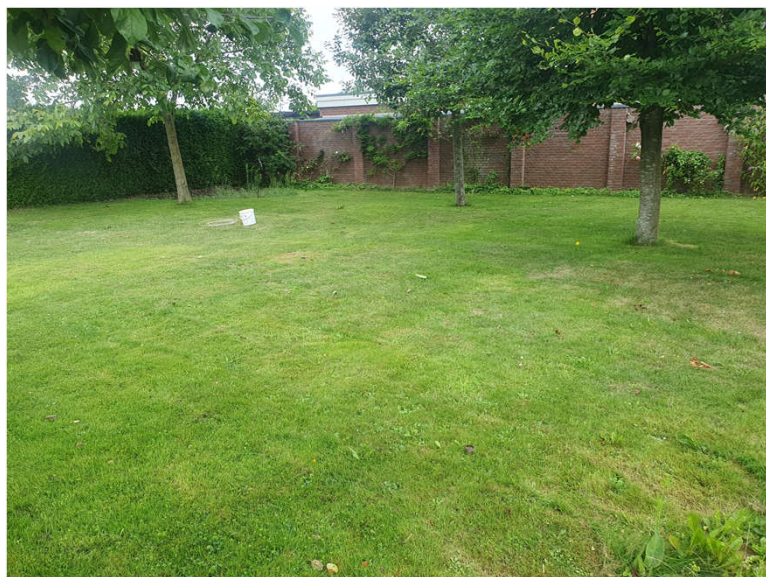
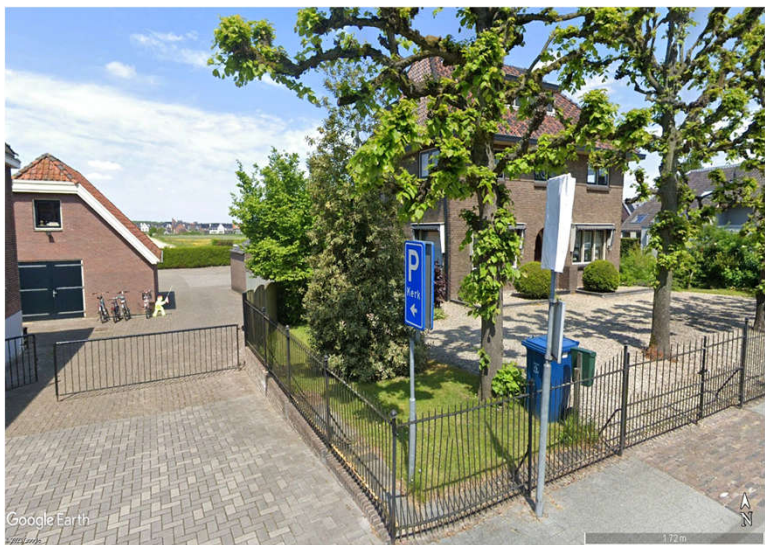
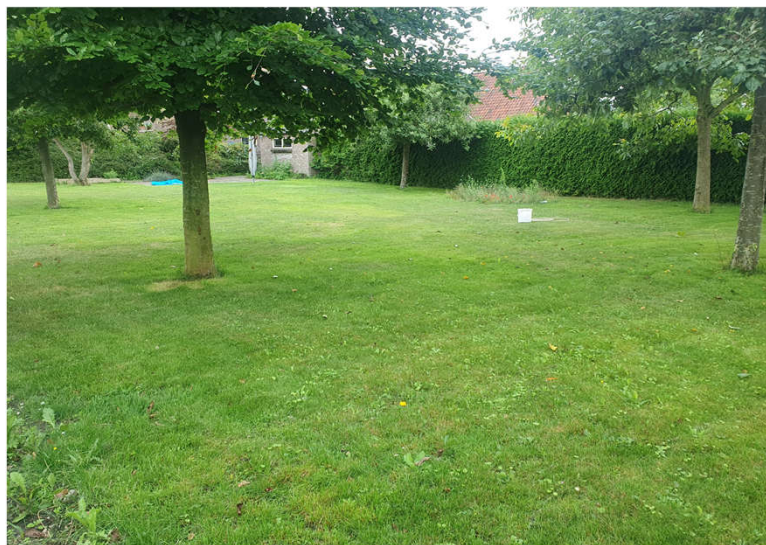
foto's

Er is visueel nergens asbest waargenomen in of op de bodem van het terrein aan de Dorpsstraat.

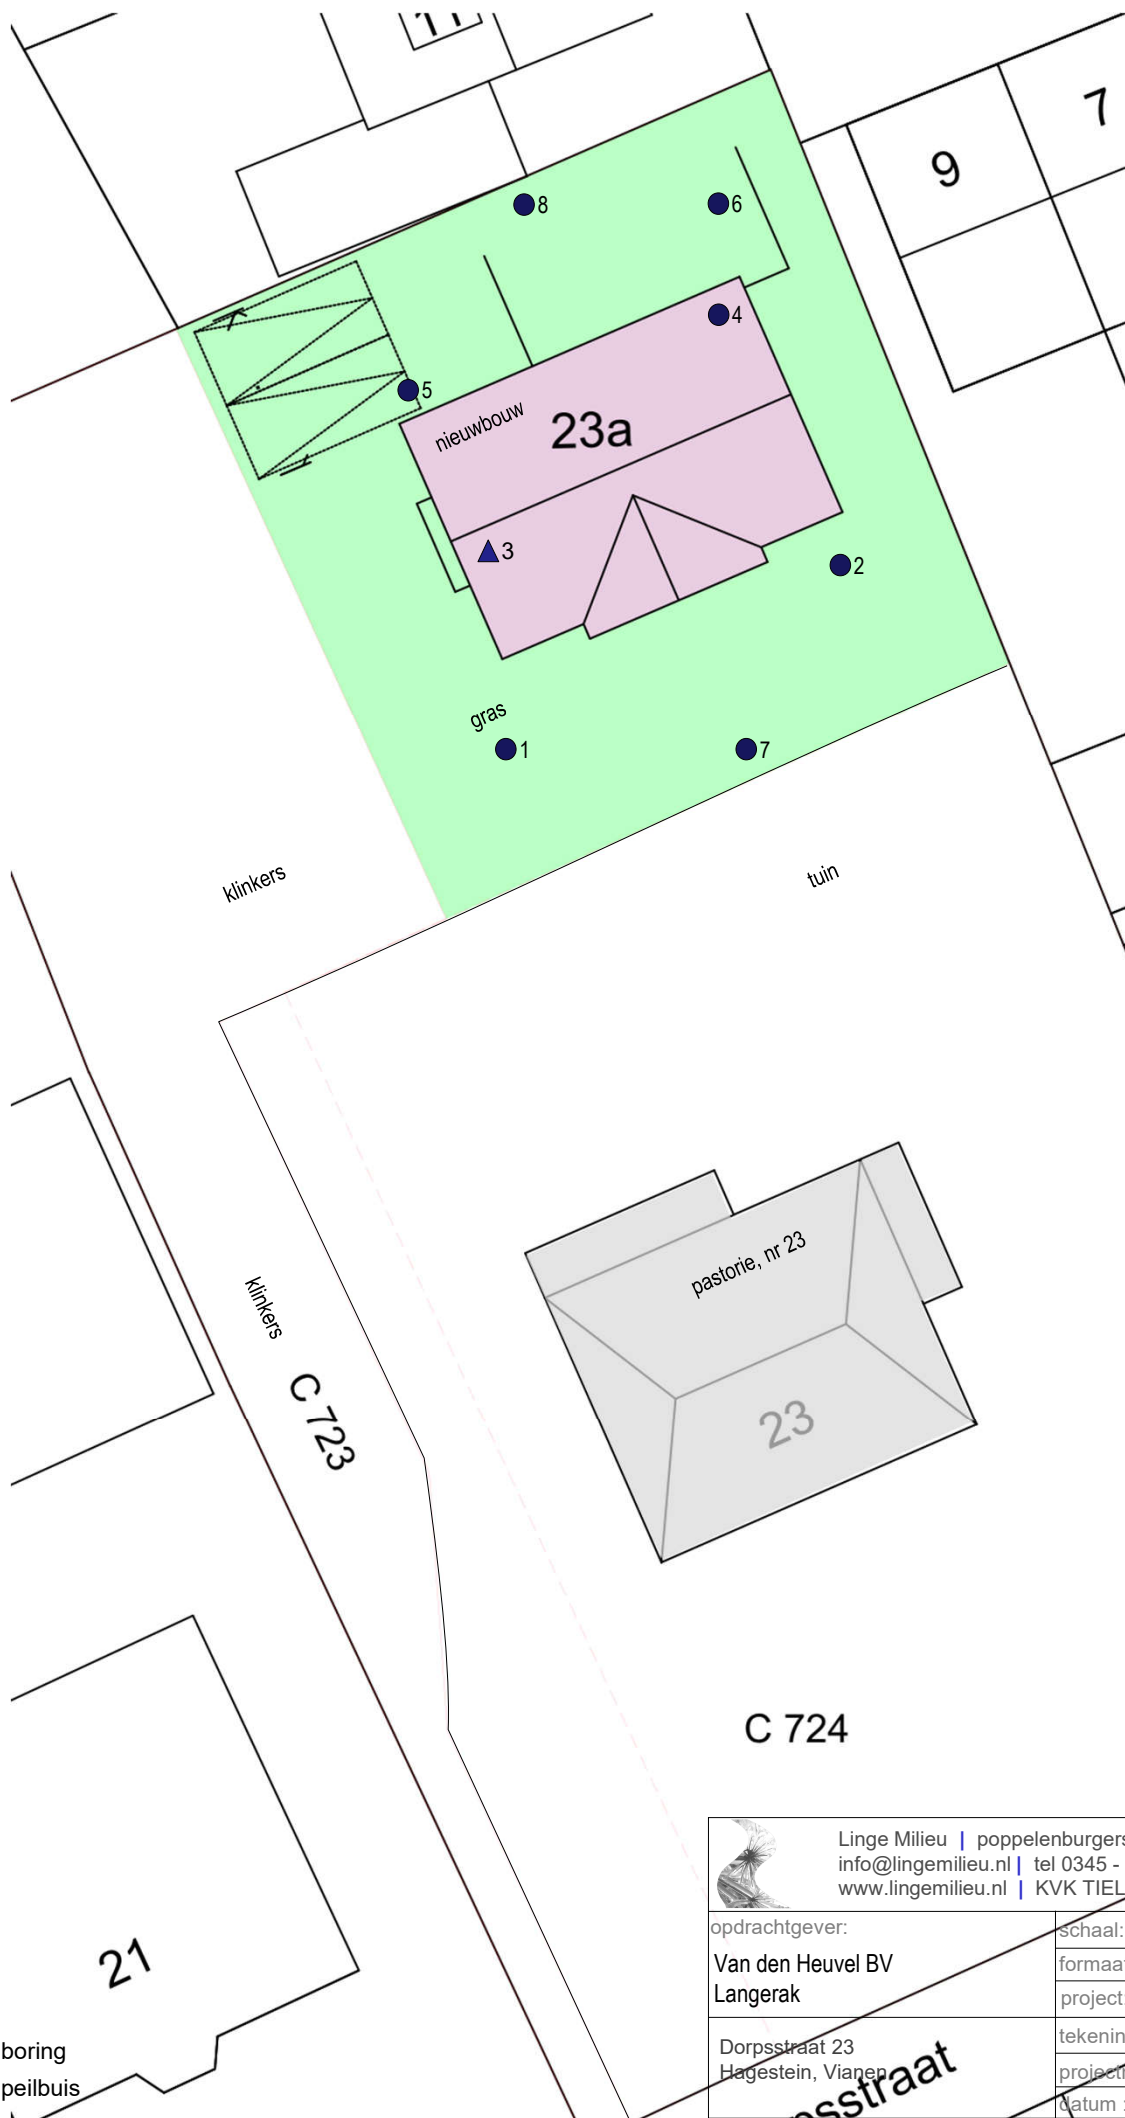
situatieschets

De woning op nummer 23 is een pastorie, gebouwd in 1931. De achtertuin bestaat uit terras (tegels), enkele borders, moestuin en gras. Het onderzoek betreft het achterste deel van de tuin. Dat bestaat uit gras met enkele bomen. Er heeft nooit enige bebouwing gestaan. Foto's van de locatie zijn te vinden in bijlage D1. De indeling en contouren van het terrein zijn aangegeven in de tekening in bijlage E.

Er zijn acht boringen en een peilbuis geplaatst, tot een diepte van maximaal 3.4 m-mv. De boringen zijn bij gebrek aan specifiek verdachte deellocaties in een raster verdeeld over het terrein. Boring 3 is afge- werkt met een peilbuis met een filter van 2.2 tot 3.2 m-mv, bij een grondwaterstand van 1.7 m-mv. Bij de bemonstering op 28 juli zijn de pH, troebelheid en de geleidbaarheid bepaald. De locaties van de boringen en peilbuis zijn terug te vinden in de schets in bijlage E.
