## HISTORISCH BODEMONDERZOEK

VLIETSKANT 12 EN 24

LEERDAM, AUGUSTUS 2022

| Projectnummer | 22-2041 |

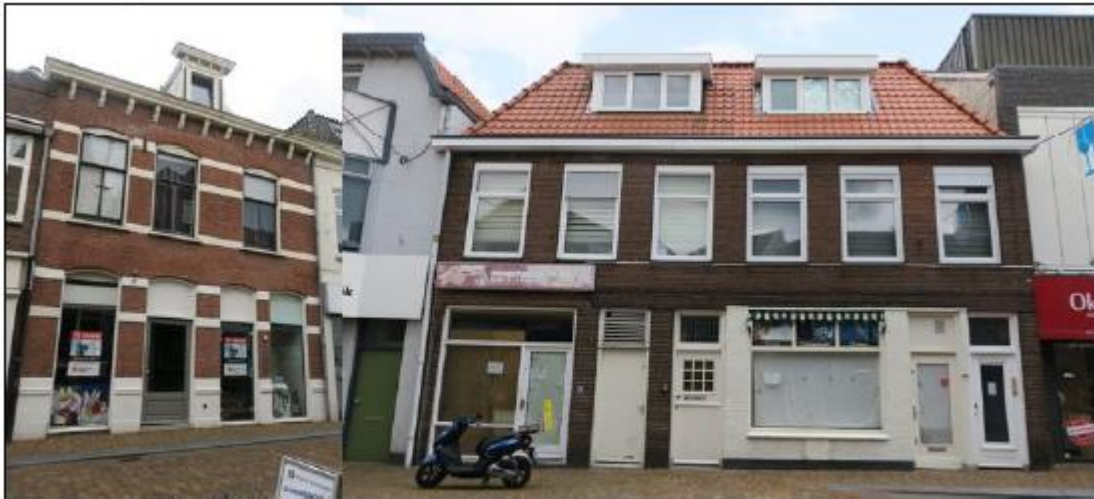
*Figuur 2 Fotografische indruk van de planlocaties en de directe omgeving hiervan. Vlietskant 12 (links) en Vlietskant 24 (rechts).*

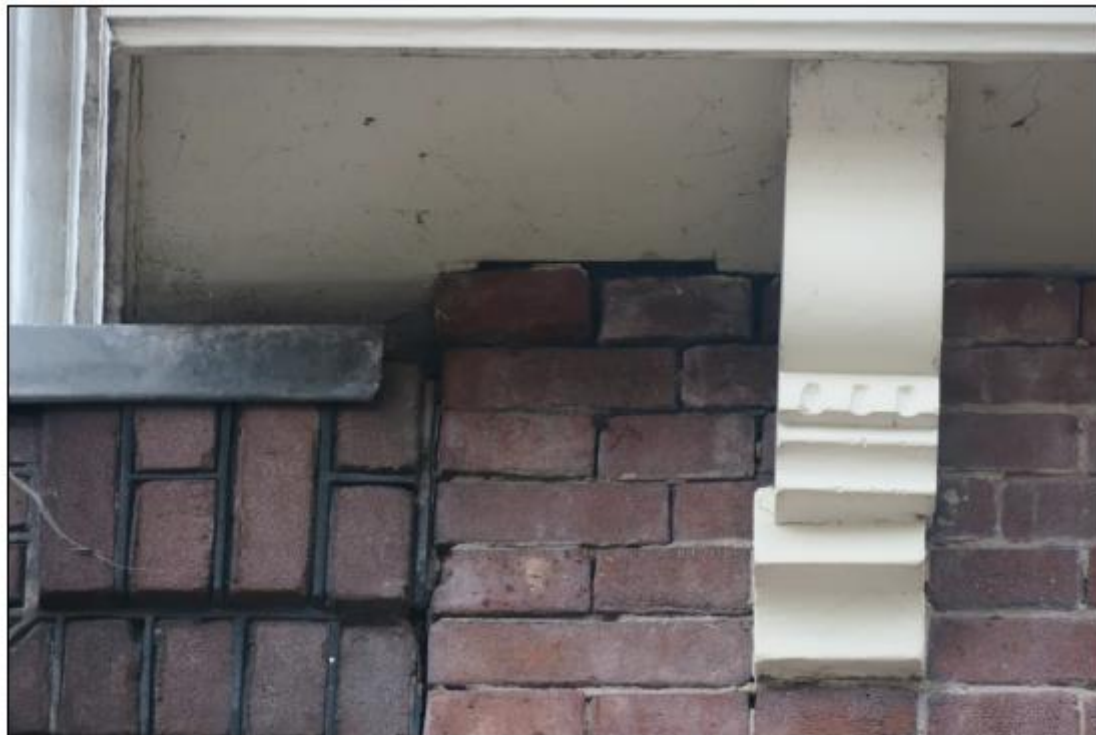
*Figuur 3 De opening tussen de houten daklijst en de muur aan de Vlietskant 12.*

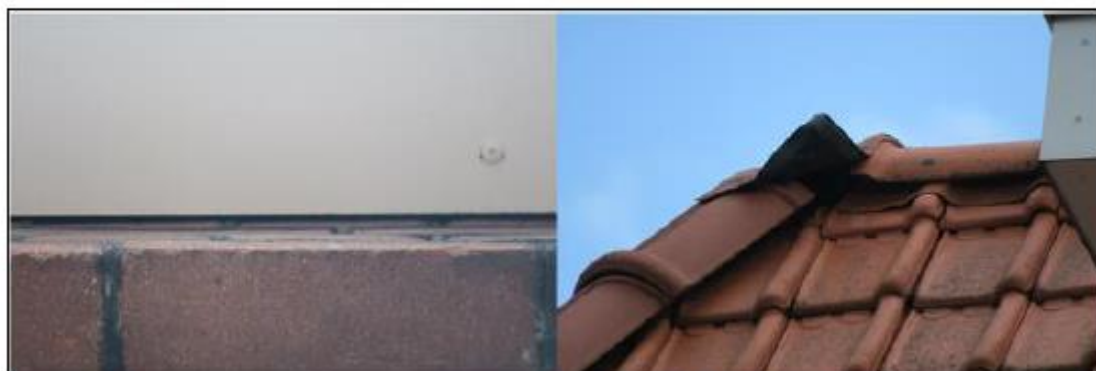
*Figuur 4 De opening tussen de houten daklijst en de muur (links) en de loodflap die niet goed aansluit op de dakpannen (rechts) aan de Vlietskant 24.*
