**Verkennd asbest- en bodemonderzoek**

**Energieweg (ongenummerd) te Zederik**

9 maart 2018

20171747/JSET

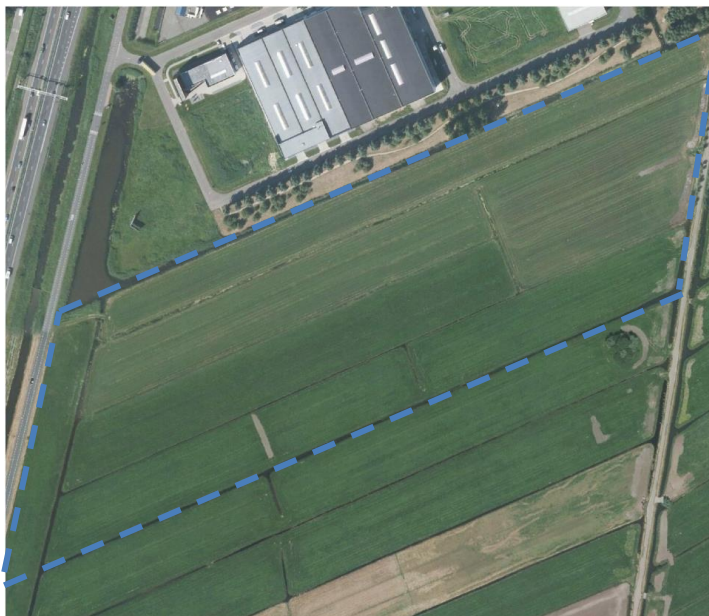
Afbeelding 2.1: Onderzoekslocatie (bron: maps.google.nl)

Op afbeelding 2.1 is de onderzoekslocatie (blauwe stippenlijn) weergegeven. In bijlage 1 is de geografische ligging van de onderzochte locatie en een situatietekening opgenomen. In bijlage 6 zijn de foto's van de locatie opgenomen.

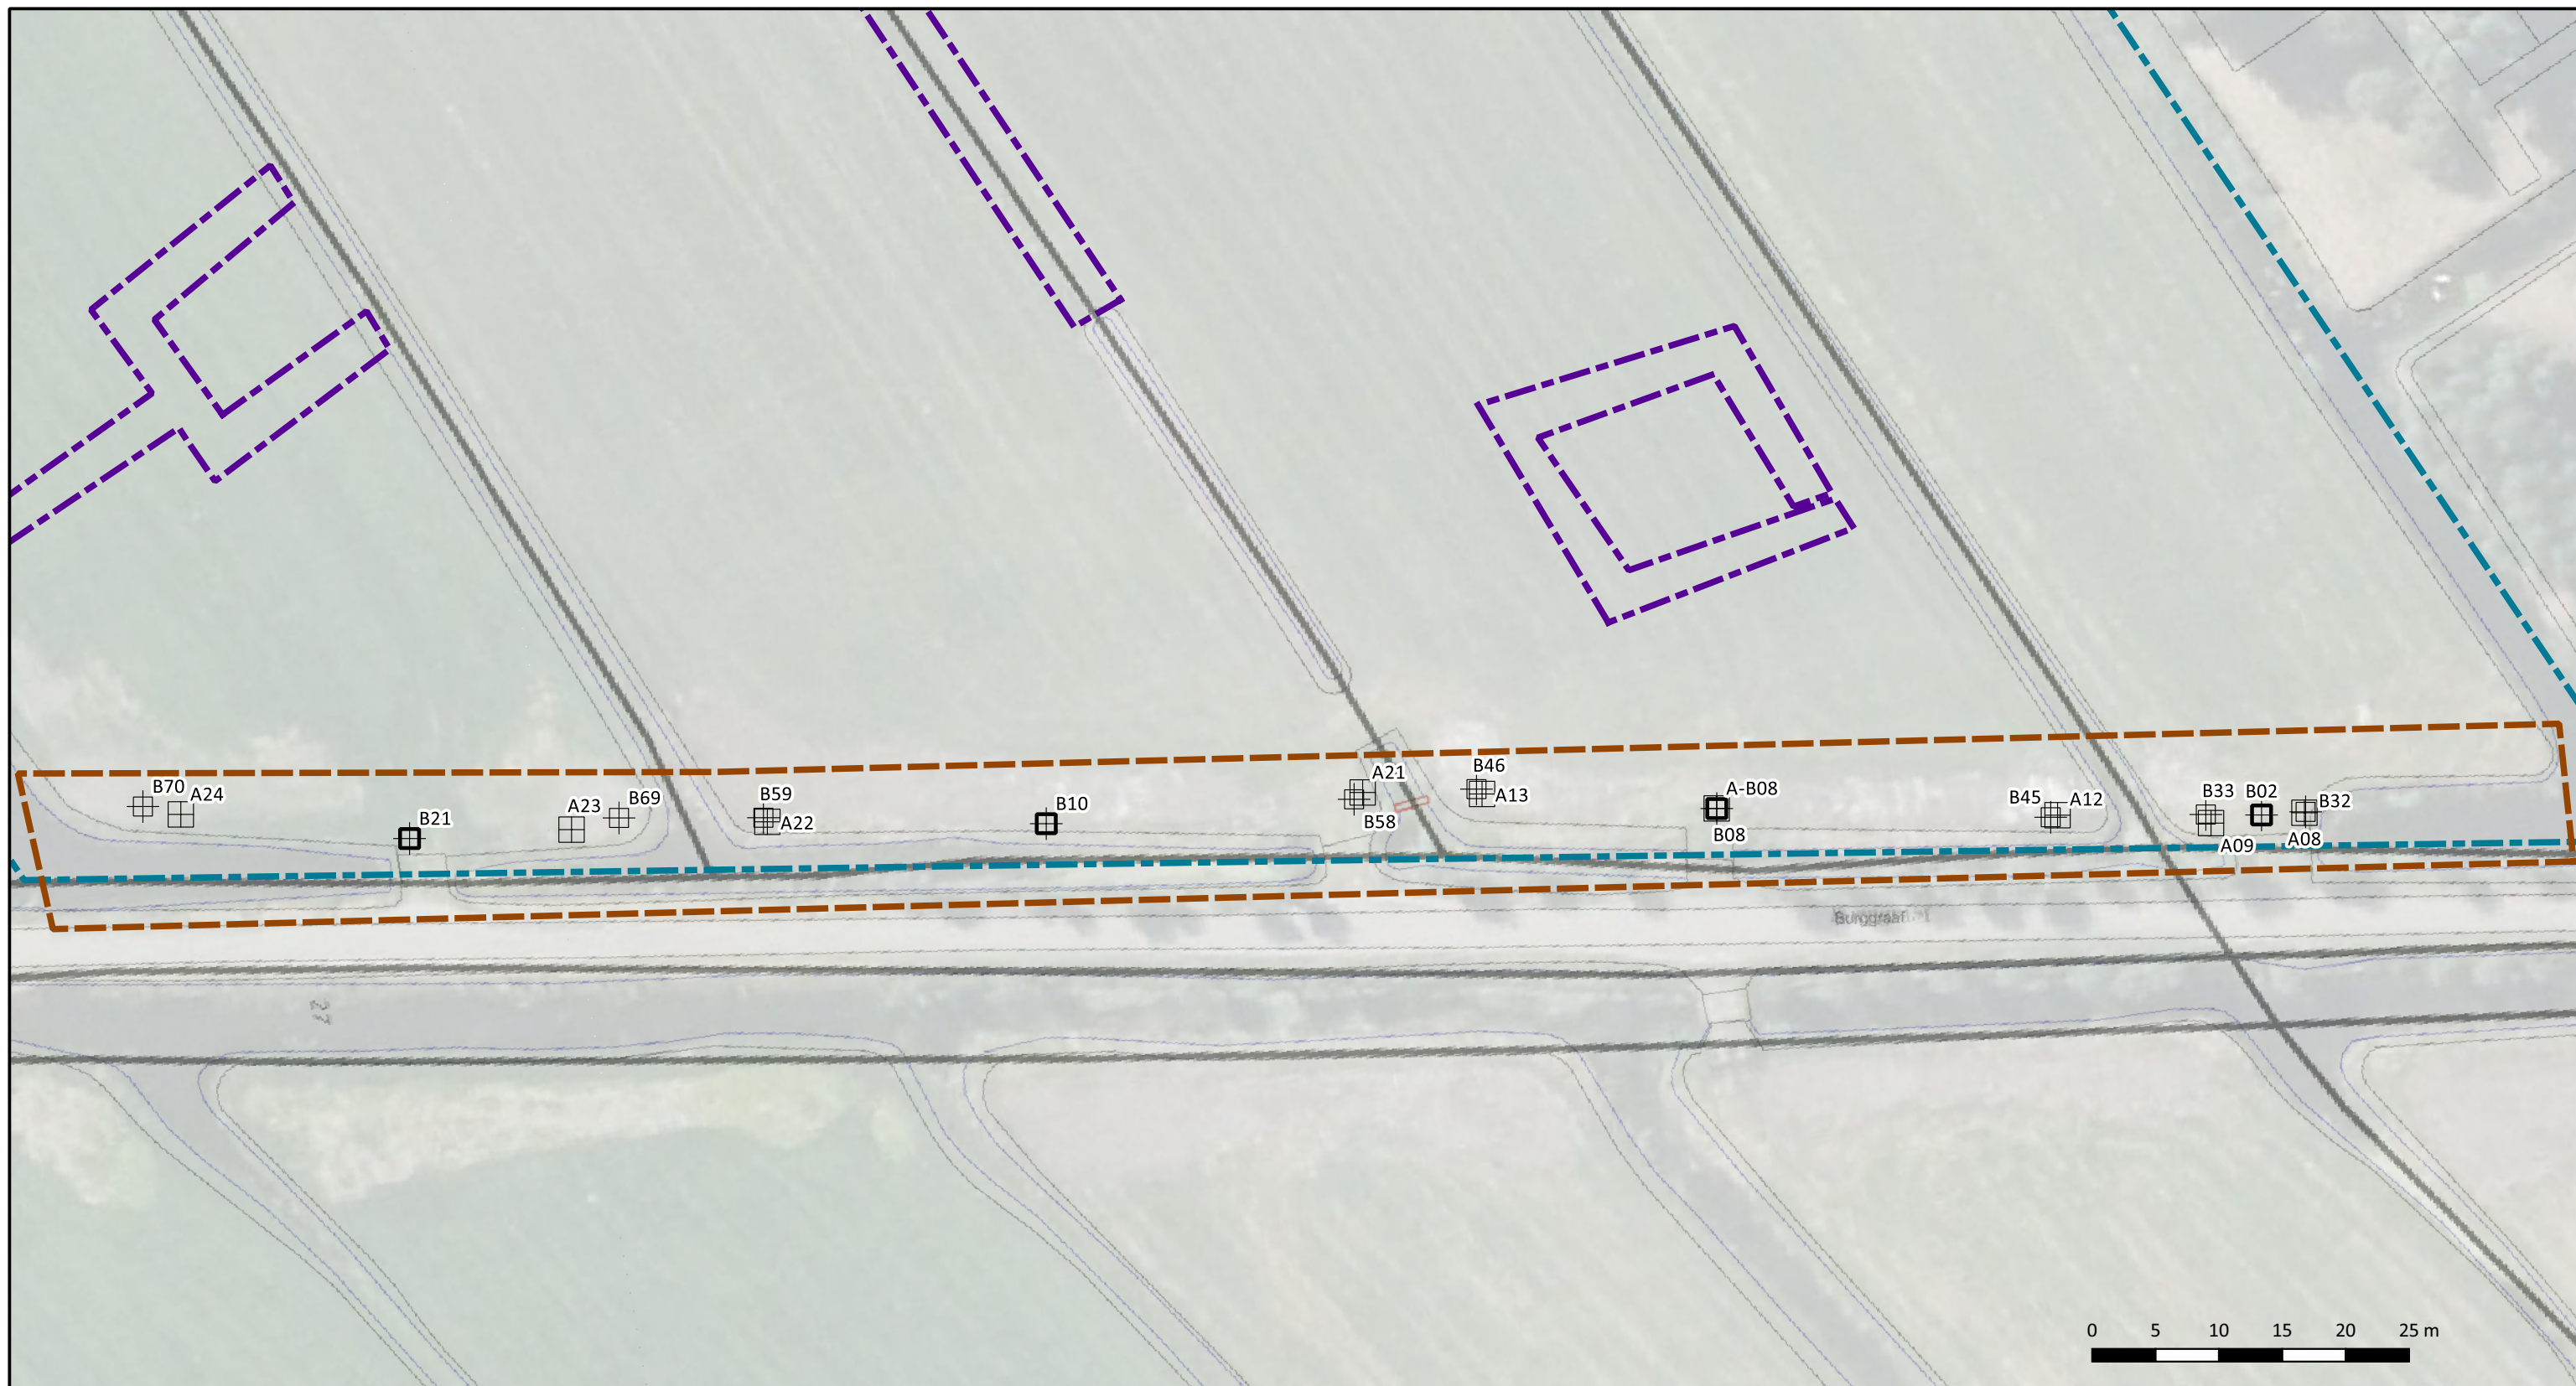
## Bijlage 1: Situatietekeningen

- Asbestinspectiegat
- Boring tot 0,5 m-mv
- Boring tot 2,0 m-mv
- Peilbuis
- Dam, kopakker
- slootdemping
- grens onderzoekslocatie

In bijlage 1.2 en bijlage 7 is de locatie van alle hierboven beschreven slootdemping weergegeven. Naar deze locaties is voor zover bekend geen onderzoek uitgevoerd.
