## LANDSCHAPPELIJK INRICHTINGSPLAN - LEERBROEKSEWEG 9 - LEERBROEK

# BOUWHISTORISCHE QUICKSCAN

LEERBROEKSEWEG 9 TE LEERBROEK

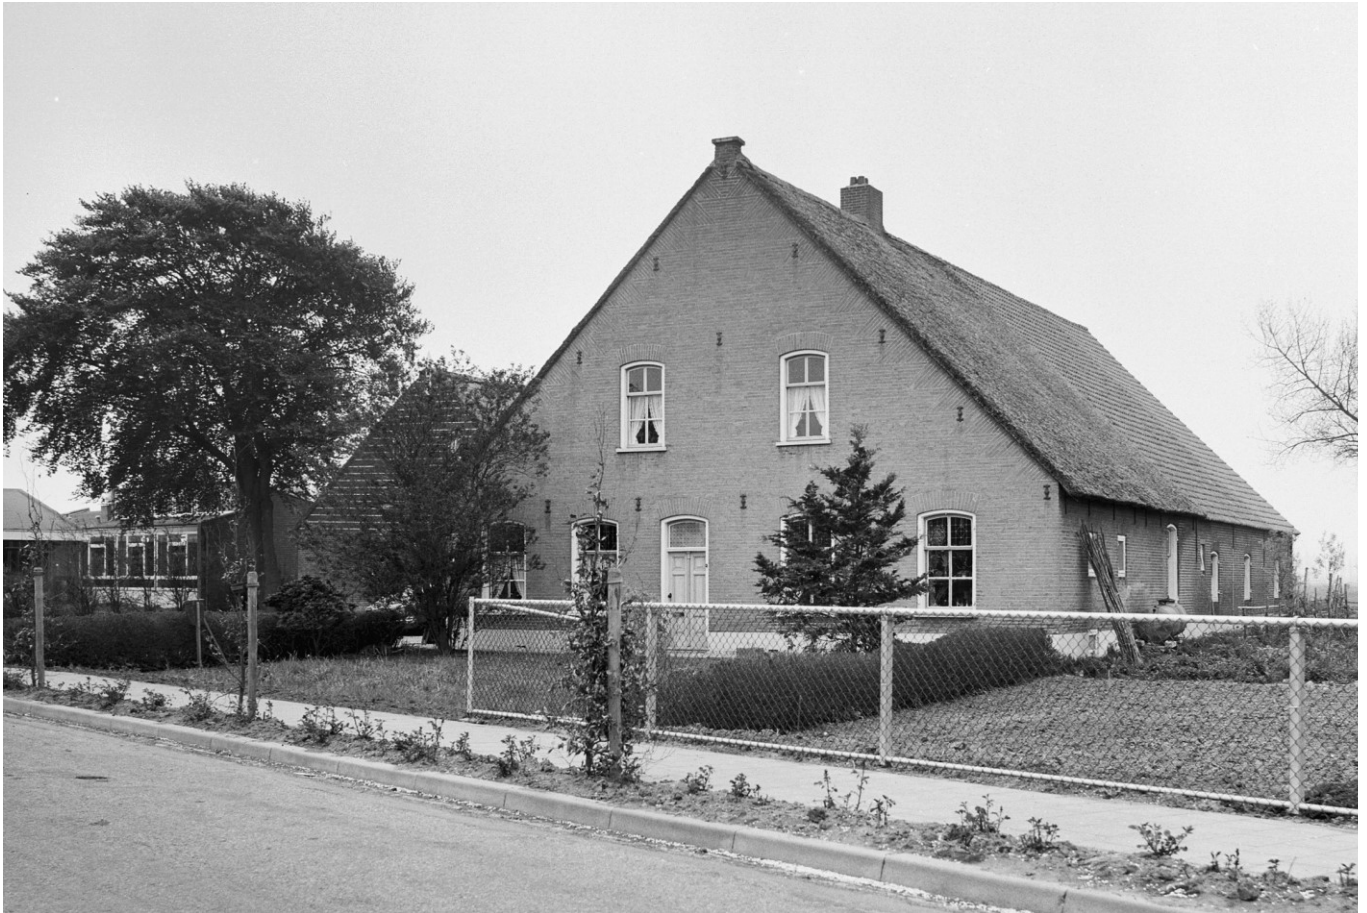
7. De boerderij in 1979 met links achter het pand de schuur met houten topgevel. De voorgevel van de boerderij is min of meer symmetrisch met net uit het midden een deur met bovenlicht en aan weerszijden tweemaal twee zesruits schuifvensters. Ook op de verdieping zijn twee schuifvensters aangebracht. De voorgevel betreft een gemetselde tuitgevel met rozetankers. De rechter zijgevel van de boerderij bestaat uit twee kleine, hoge opkamervensers, een hoog vensters onder een segmentboog en drie stalramen. Het voorste deel van het dak is gedekt met riet, het achterste deel met pannen. Afbeelding: Rijksdienst voor het Cultureel Erfgoed, Amersfoort/ 205.838

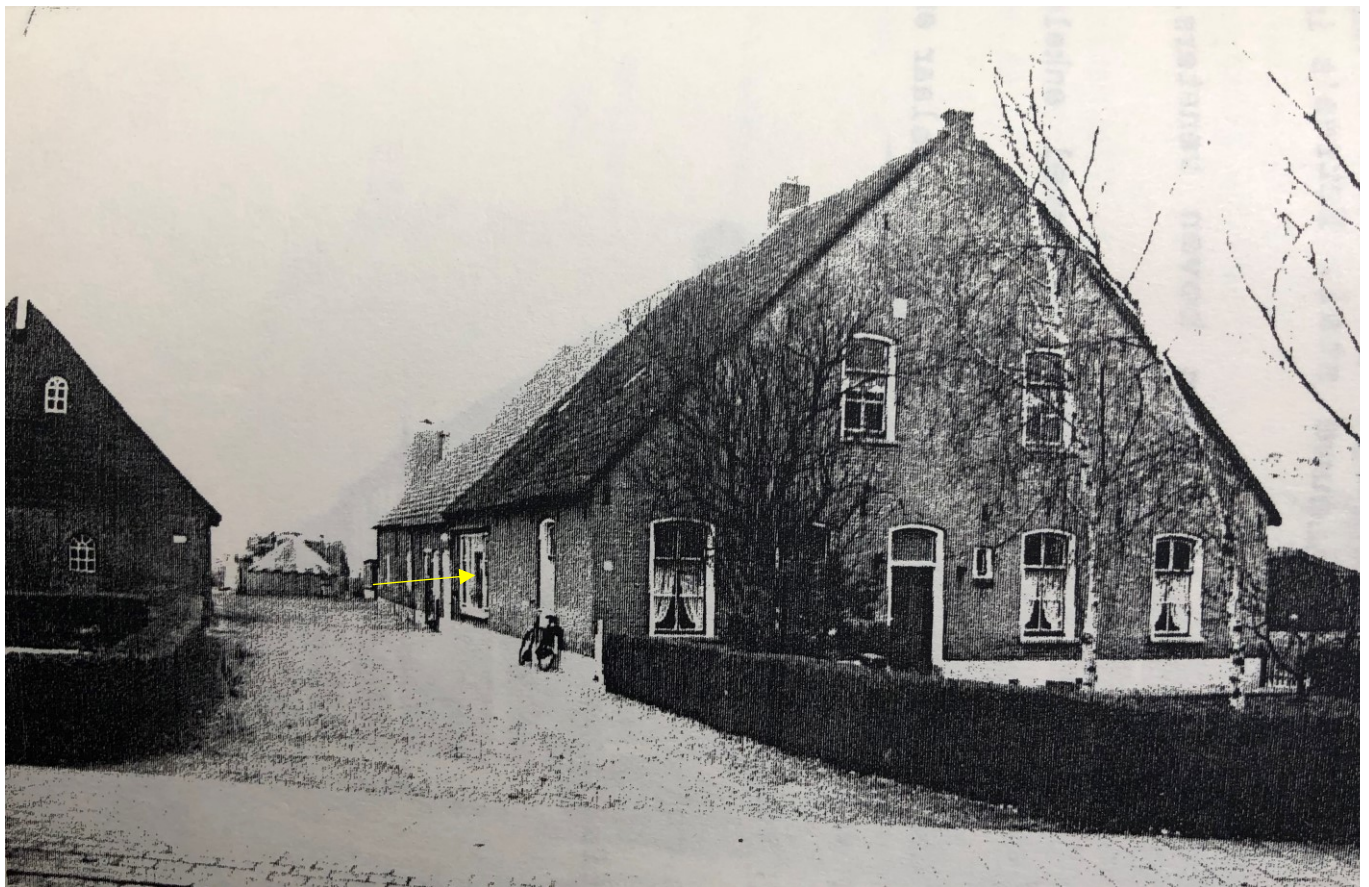
9. De boerderij in januari 1990 met links de schuur. In de linker zijgevel van de boerderij is een breed venster aangebracht. Afbeelding: Jongere bouwkunst en stedenbouw 1800-1945. Zederik (MIP).

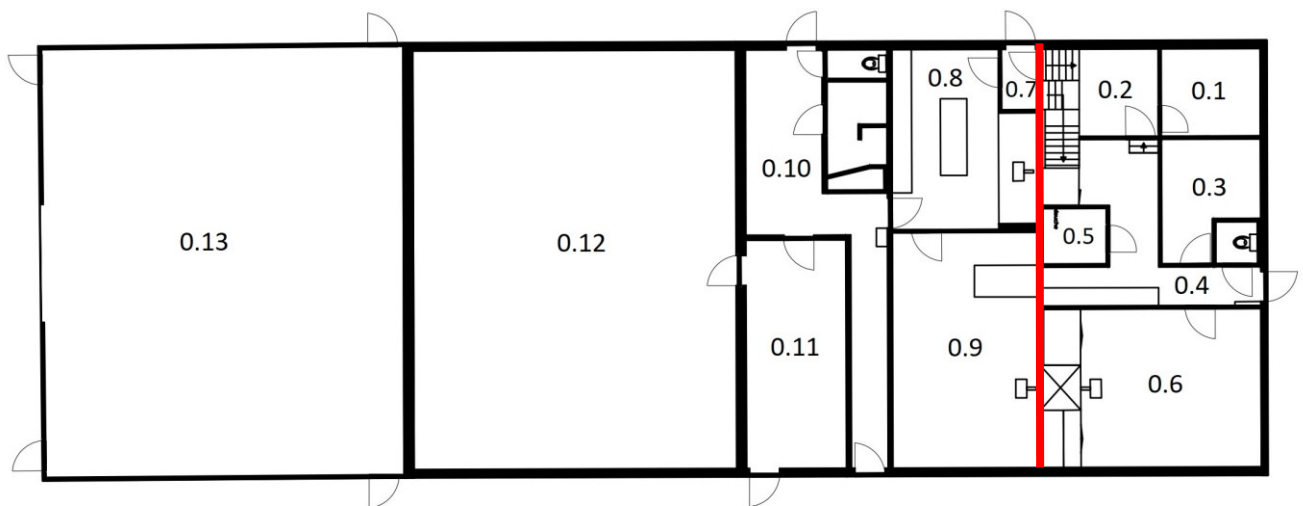
37. Plattegrond van de begane grond. De voorgevel is rechts. Met een rode lijn is de brandmuur weergegeven. Afbeelding: De Kuiper Infrabouw

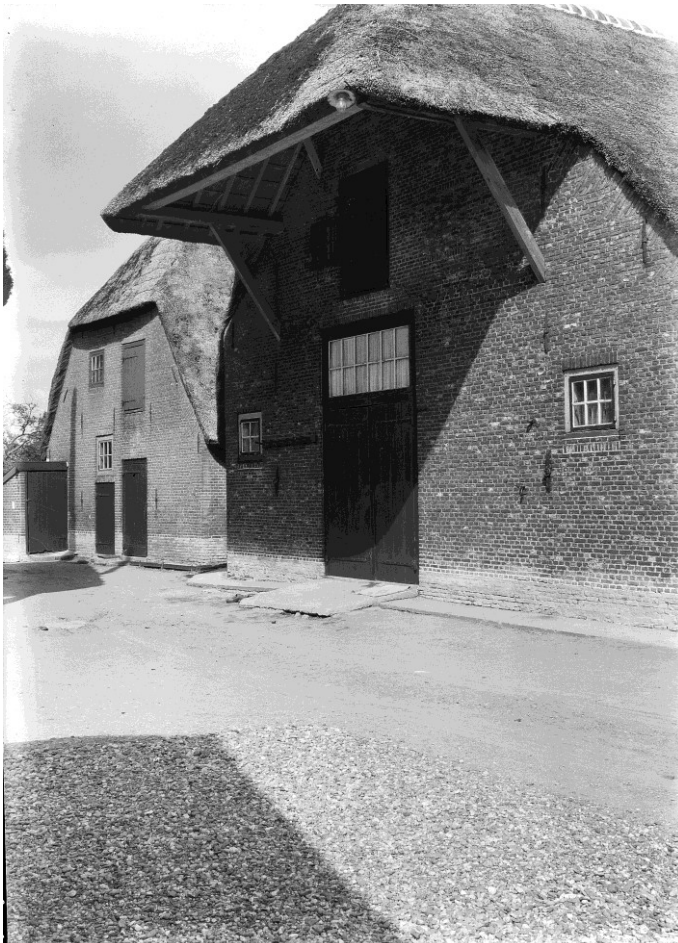
76. Referentiebeeld. Voorbeeld van een dakoverstek bij een boerderij aan de Diefdijk in Leerdam (1941). Twee schoren ondersteunen de constructie. Afbeelding: Rijksdienst voor het Cultureel Erfgoed, Amersfoort/ 20.434.

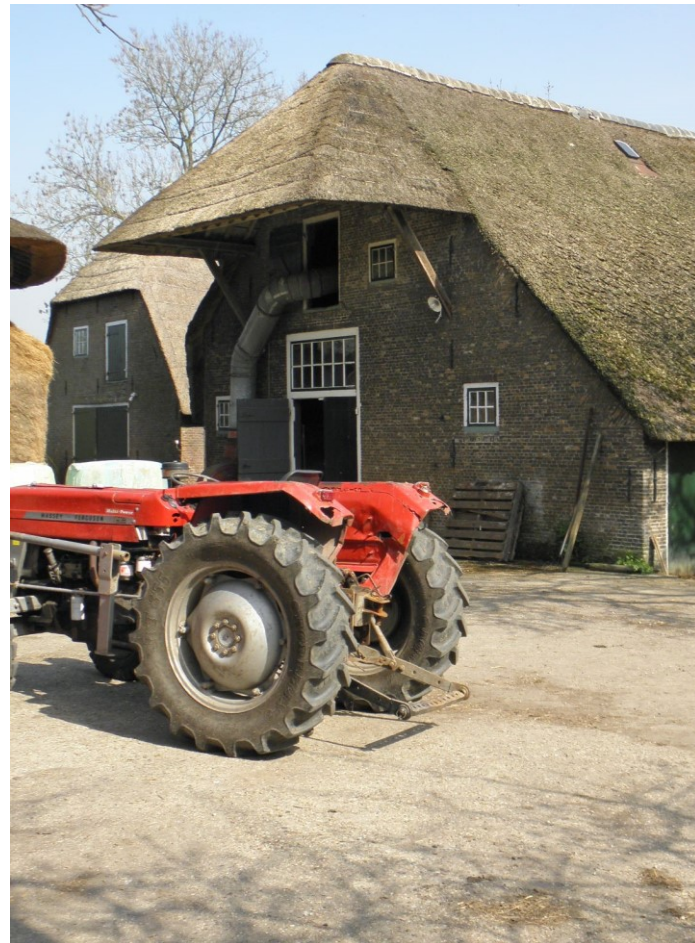
77. Het dakoverstek tegenwoordig. Onder het overstek kon de hooiwagen droog worden gestald waarvandaan het hooi op de zolder kon worden gestoken.

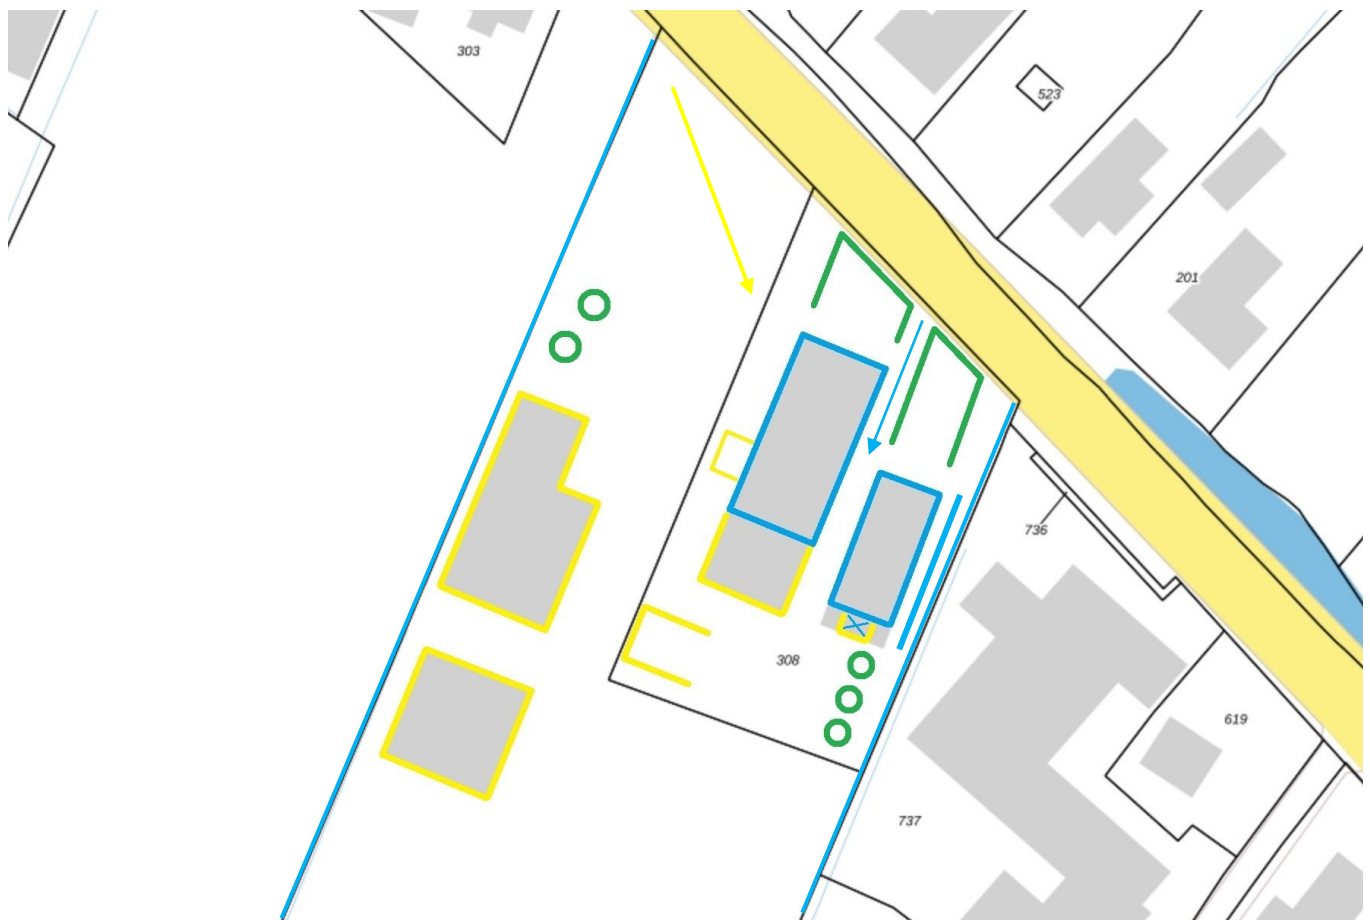
*Waardestellingsplattegrond van het erf met sloten, oprijlaan, het groen en bebouwing. De tekening kan niet los worden gezien van de tekst. Afbeelding: Bureau Helsdingen op onderlegger rce.webgispublisher.nl*

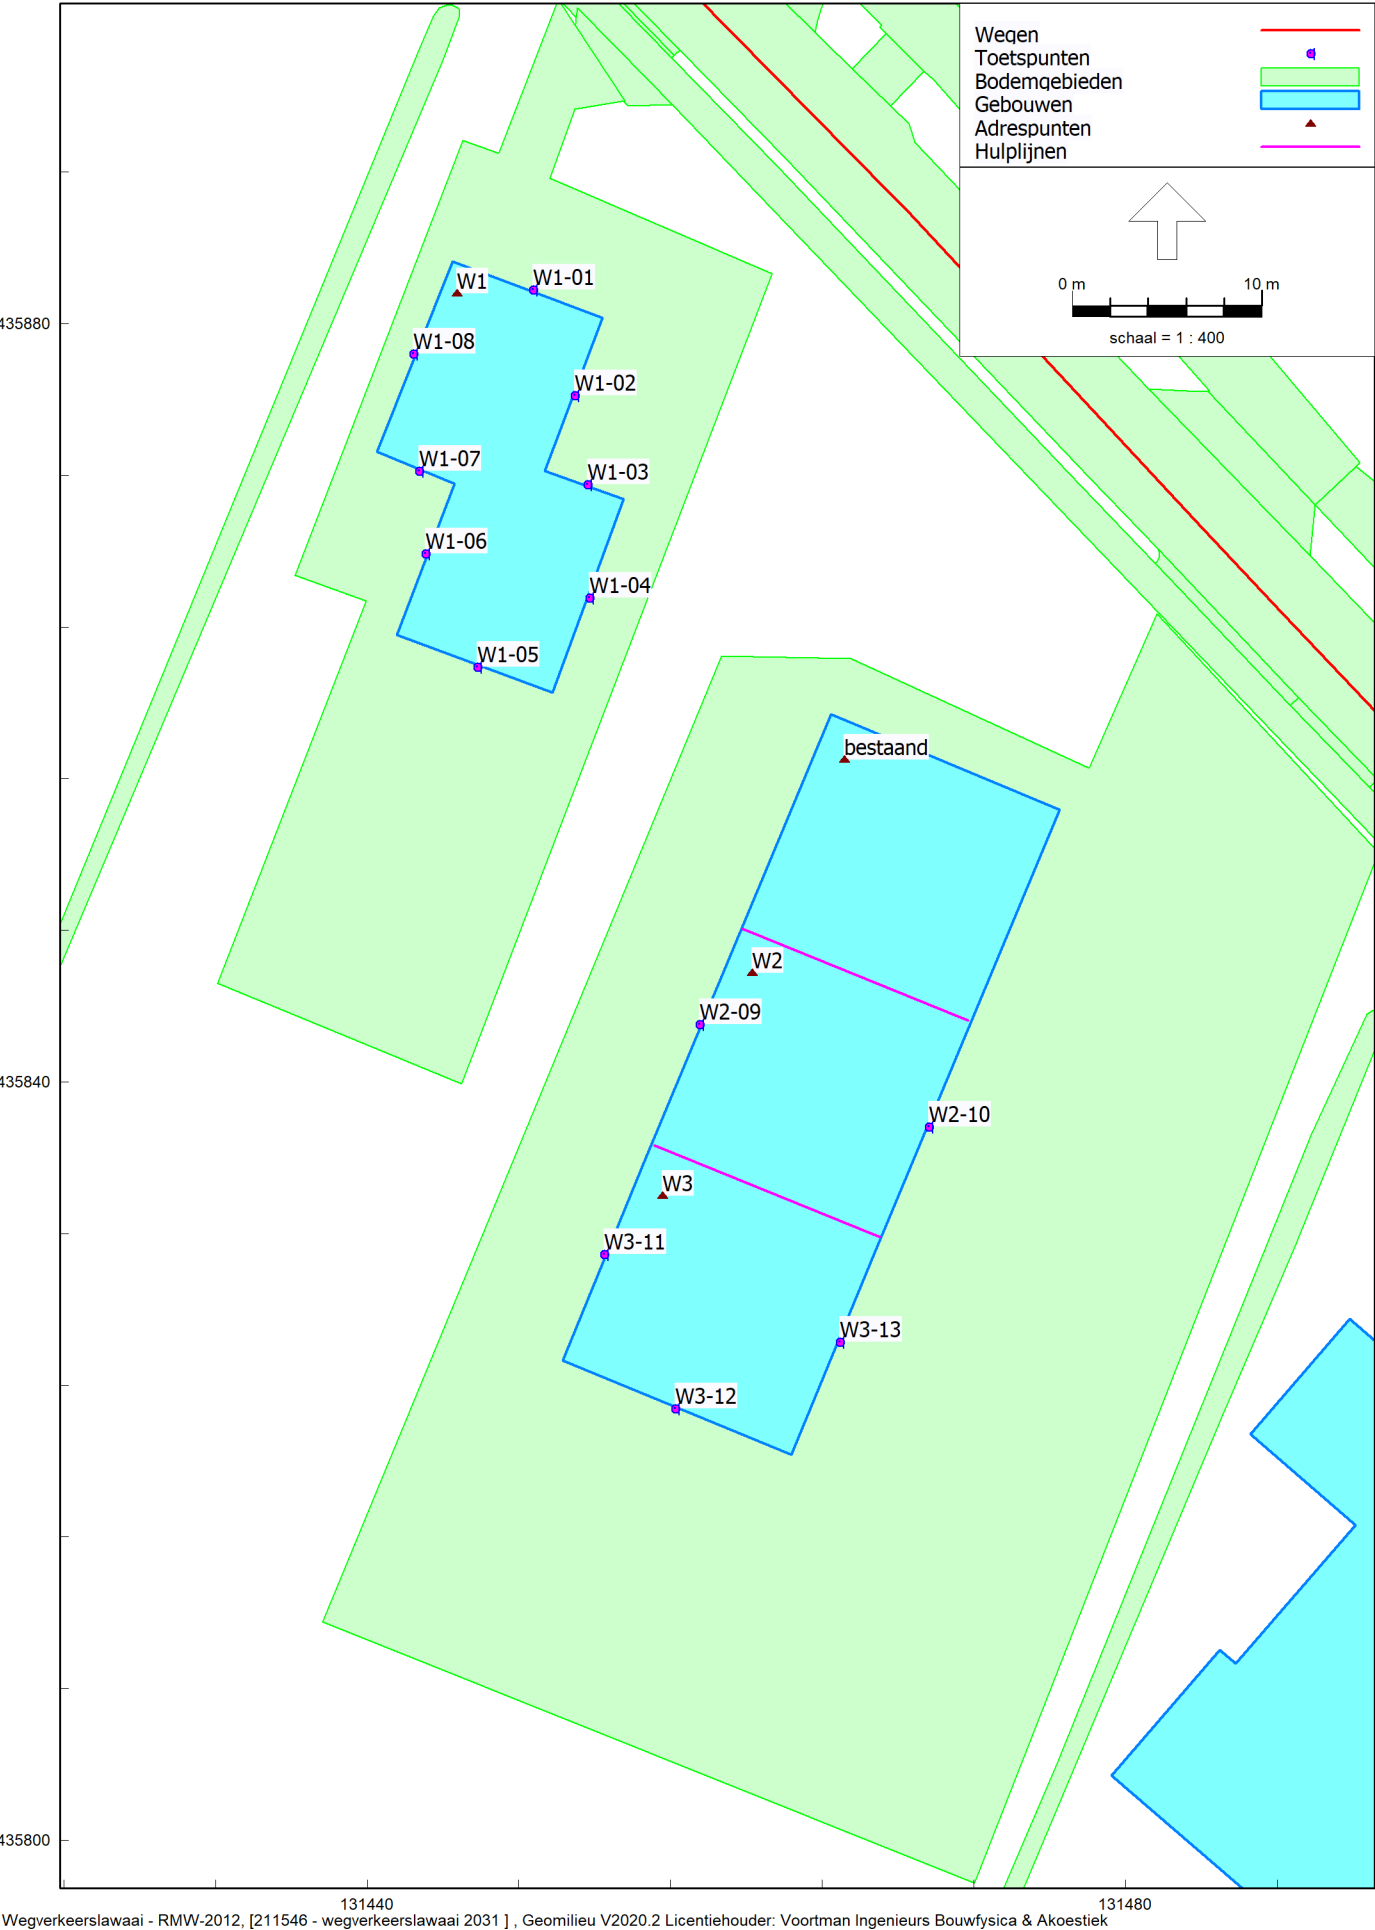
3D-overzicht akoestisch model

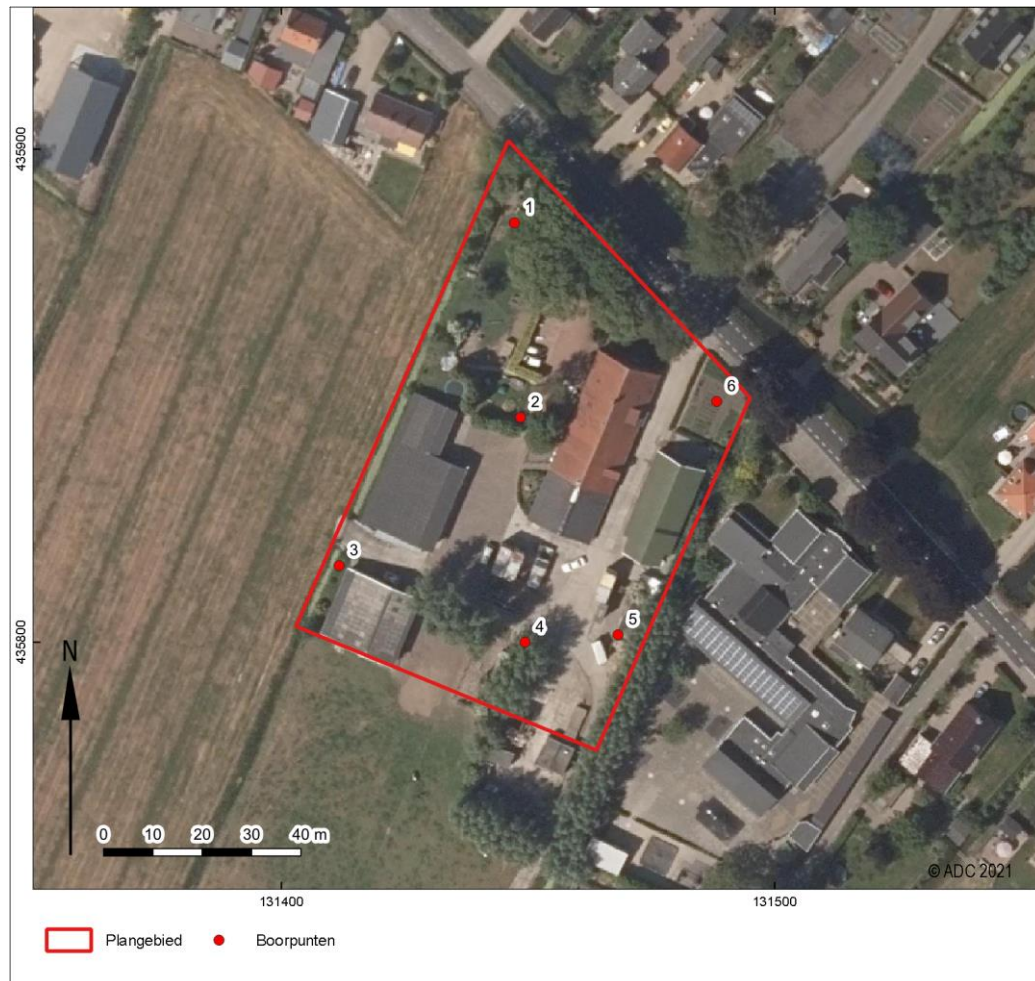
Afb. 14 Boorpunten

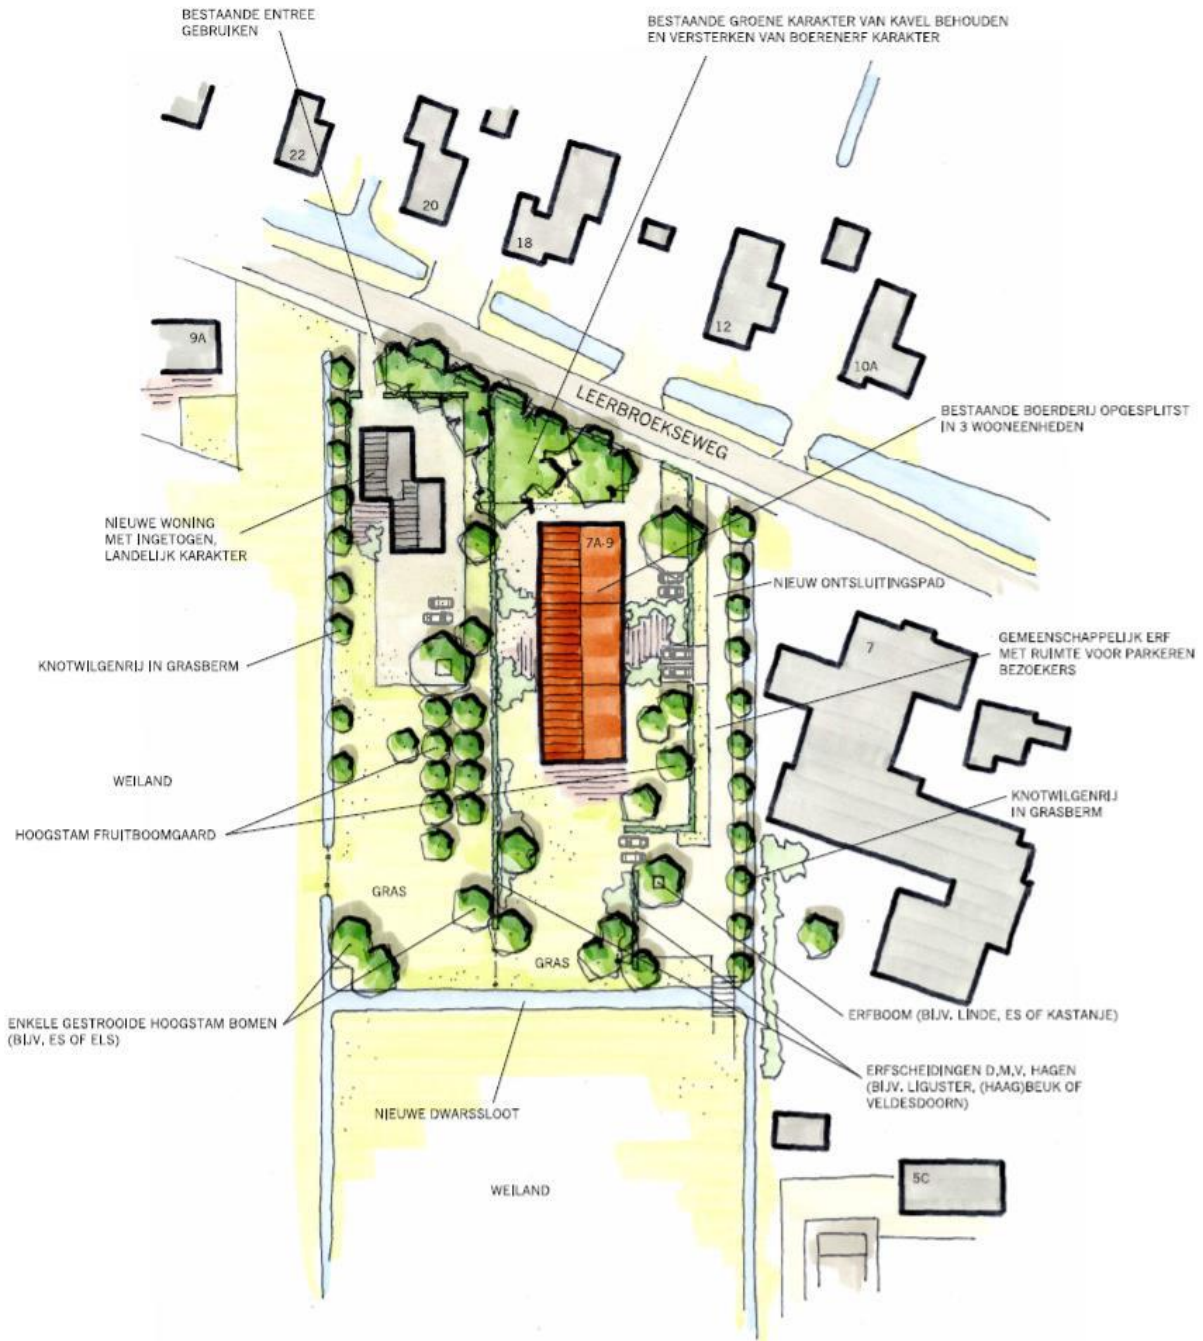
Afbeelding 2: Ontwerptekening nieuwe situatie
