## VERKENNEND BODEMONDERZOEK

BROEKSEWEG 5 MEERKERK

JUNI 2023

| Projectnummer | 22-2112A |

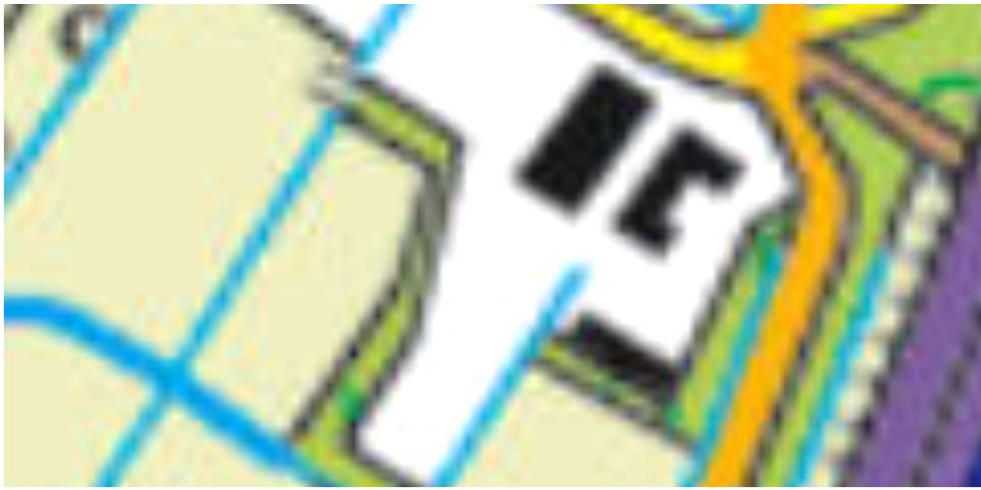
kaart Broekseweg 2010

In bijlage D1 zijn vier kaarten van het gebied opgenomen : uit 1965, 1980, 1995 en 2010. Op alle kaarten is bebouwing op het terrein aangegeven. Verder zijn in bijlage D1 vier luchtfoto's opgenomen, uit 2006, 2010, 2016 en 2020. Er zijn in deze periode weinig veranderingen in de bebouwingsituatie of het bodemgebruik te zien.

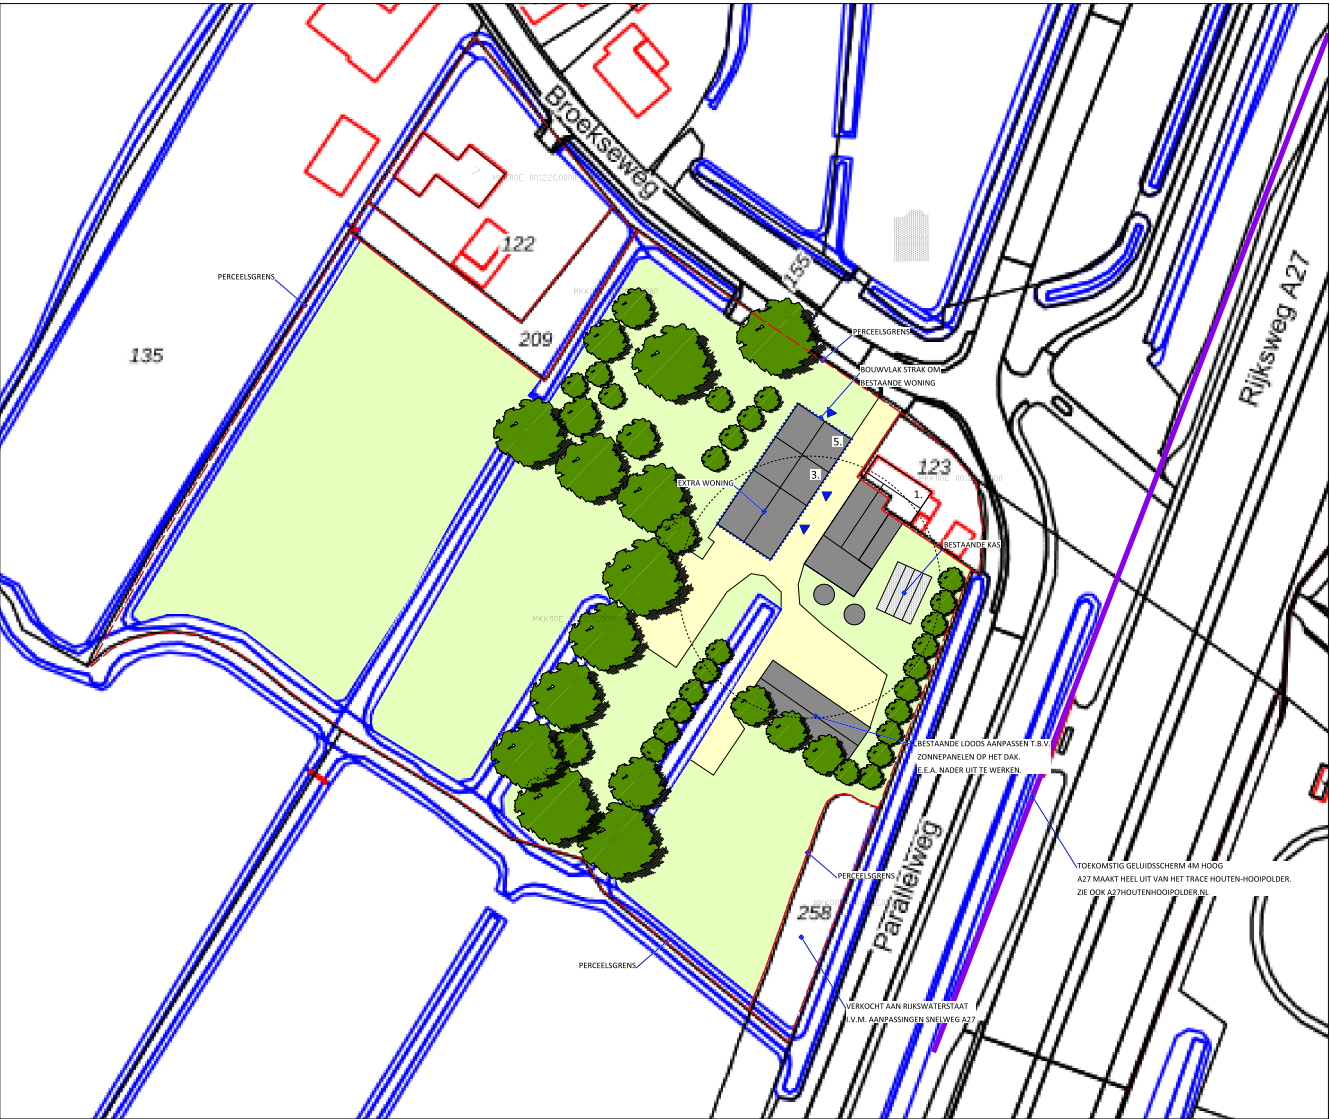
NIEUWE SITUATIE

BROEKSEWEG 5 TE MEERKERK  
KADASTRAAL BEKEND ALS:  
GEMEENTE MEERKERK - SECTIE E - PERCEEL 257

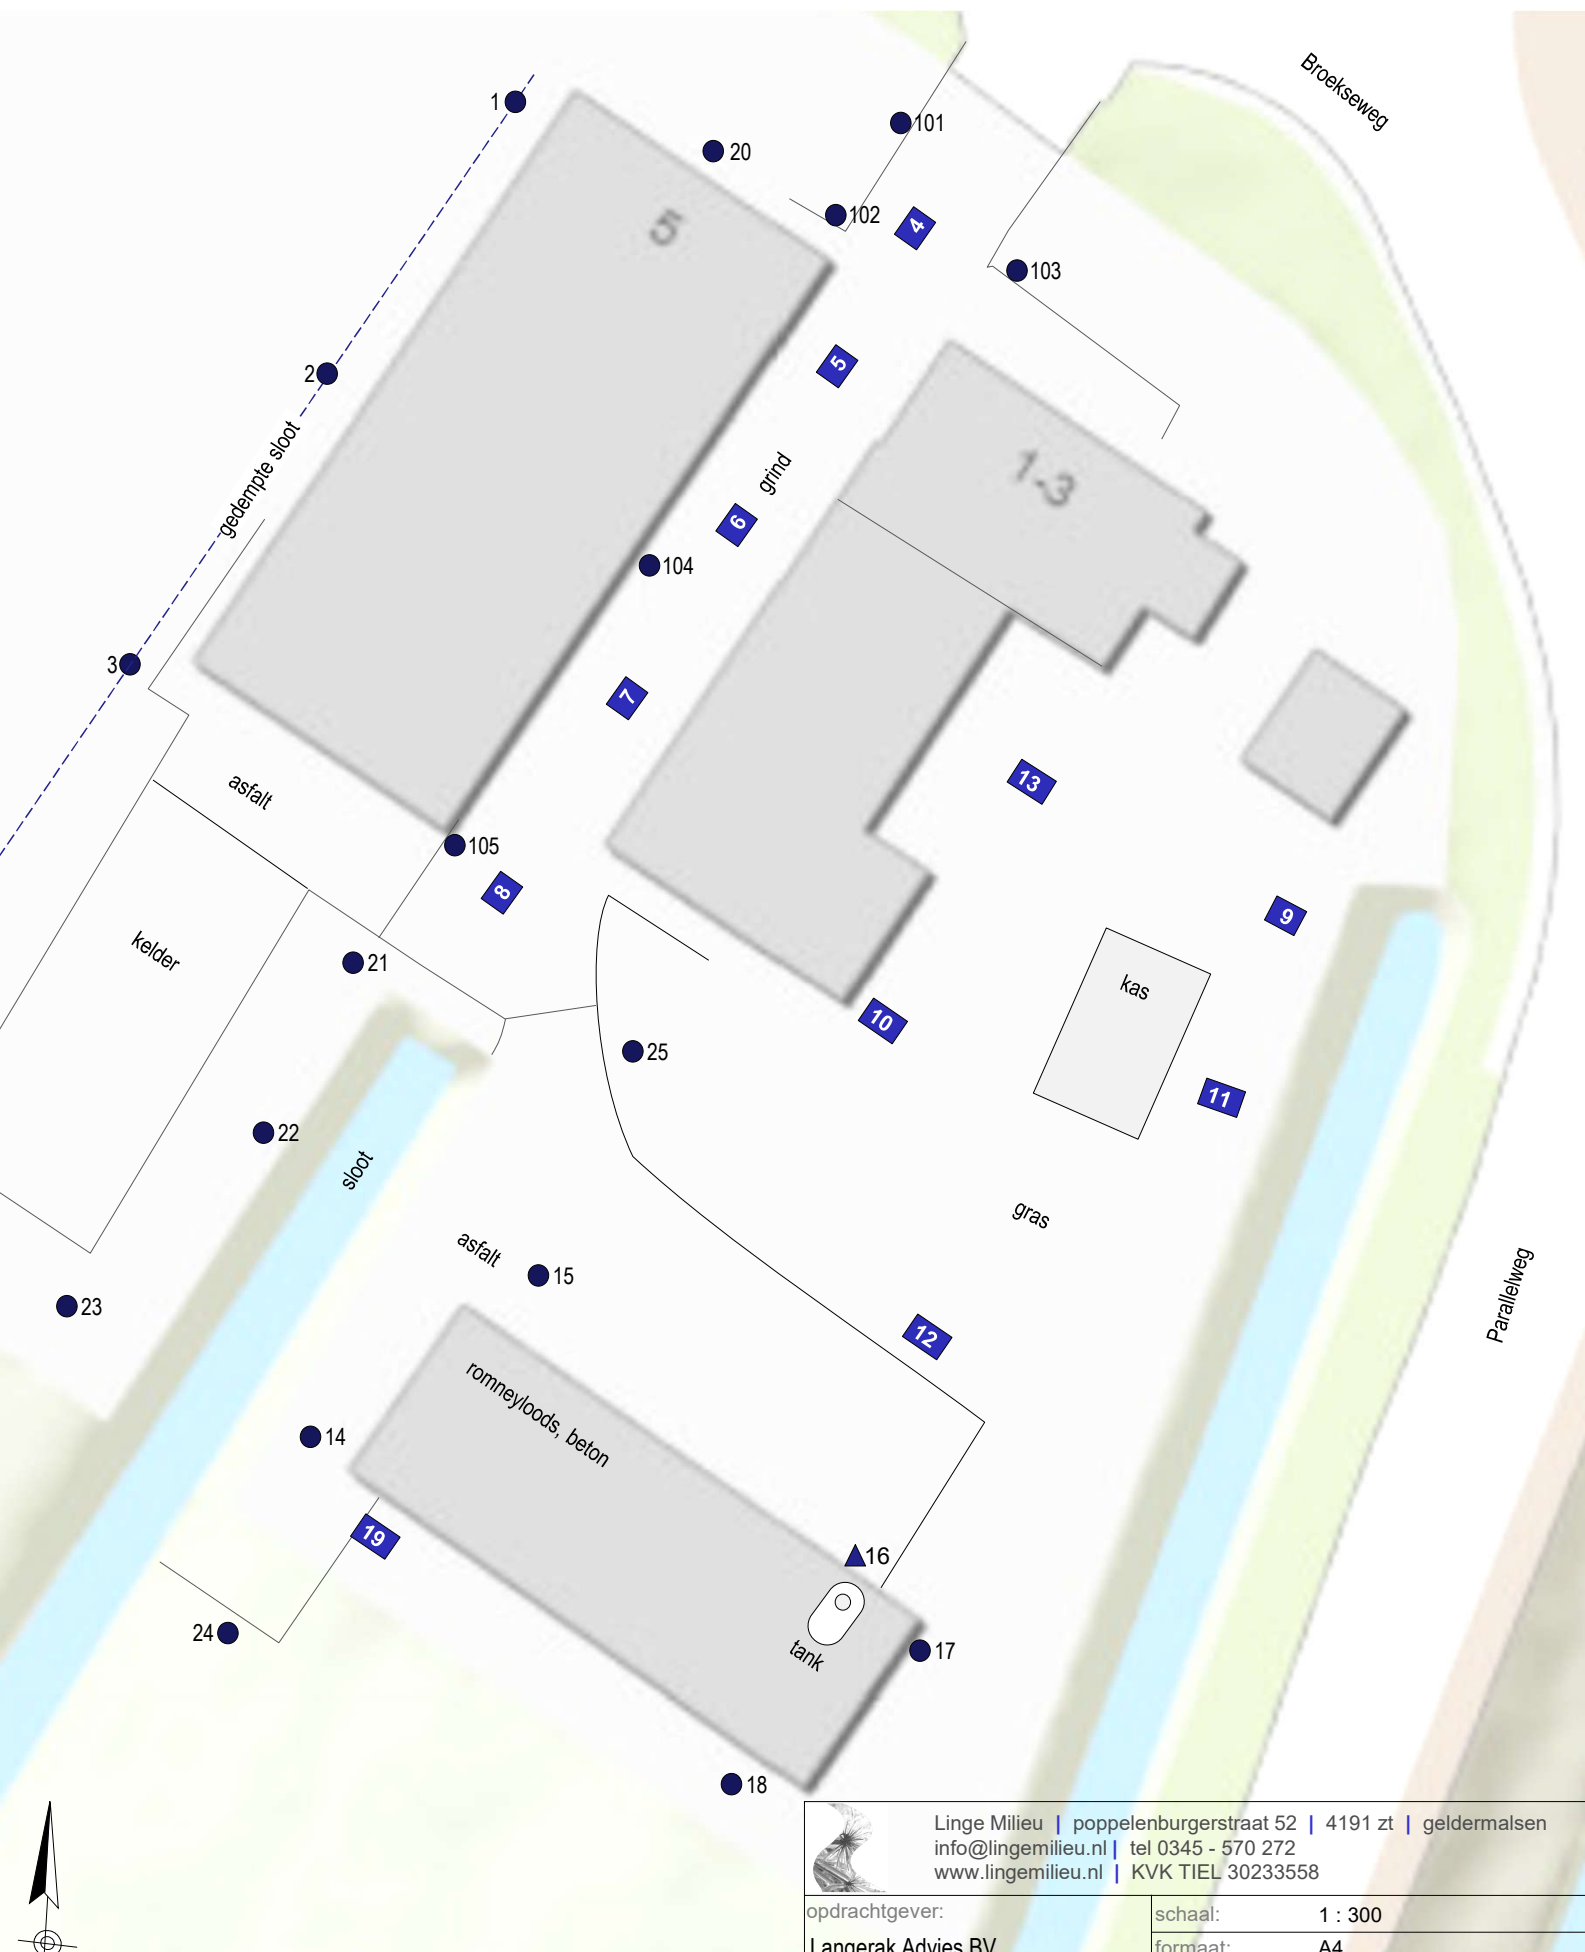
Broekseweg 5 Oost

- 1 asbest-inspectiegat
- 2 boring
- ▲ 1 peilbuis

Voorafgaand aan het veldwerk is een KLIC-melding gedaan en is het terrein geïnspecteerd. De boringen en bemonstering van de bodem zijn uitgevoerd volgens de BRL-protocollen 2001, 2002 en 2018. Het veldwerk is uitgevoerd op 21 november 2022 en 12 juni 2023, door Nico Verweij, erkend veldwerker voor de protocollen. Zie ook [www.bodemplus.nl/aanvragen/erkenningen/zoekmenu](http://www.bodemplus.nl/aanvragen/erkenningen/zoekmenu). Er zijn totaal 30 boringen en een peilbuis geplaatst, tot een diepte van maximaal 2.3 m-mv. De boringen zijn deels gecombineerd met de asbest-inspectiegaten. De locaties van de boringen en peilbuis zijn terug te vinden in de schets in bijlage F.
