## VERKENNEND BODEMONDERZOEK conform NEN 5740

in verband met de voorgenomen herontwikkeling van  
een locatie gelegen aan de

**Voorstraat 59 te Vianen**

rapportnummer : 214.0085.BR.11.SES  
rapportdatum : 16 juni 2022

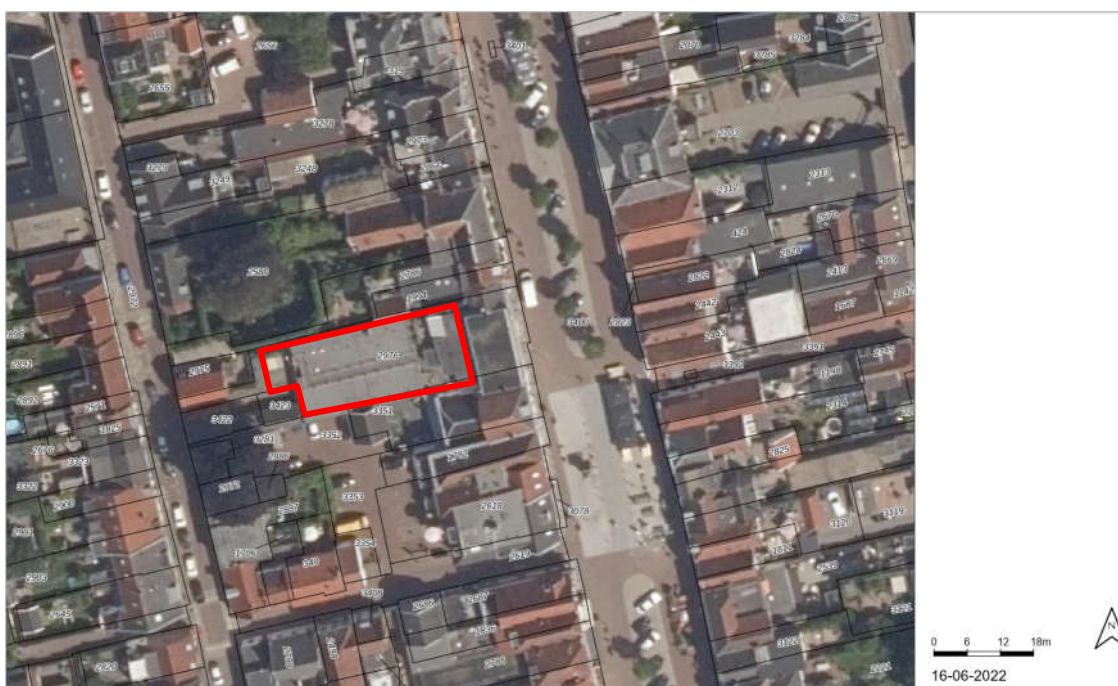
In figuur 1 is een luchtfoto van de provincie Utrecht weergegeven. De onderzoekslocatie is op de luchtfoto met een rode lijn weergegeven.

Figuur 1: luchtfoto onderzoekslocatie (provincie Utrecht)

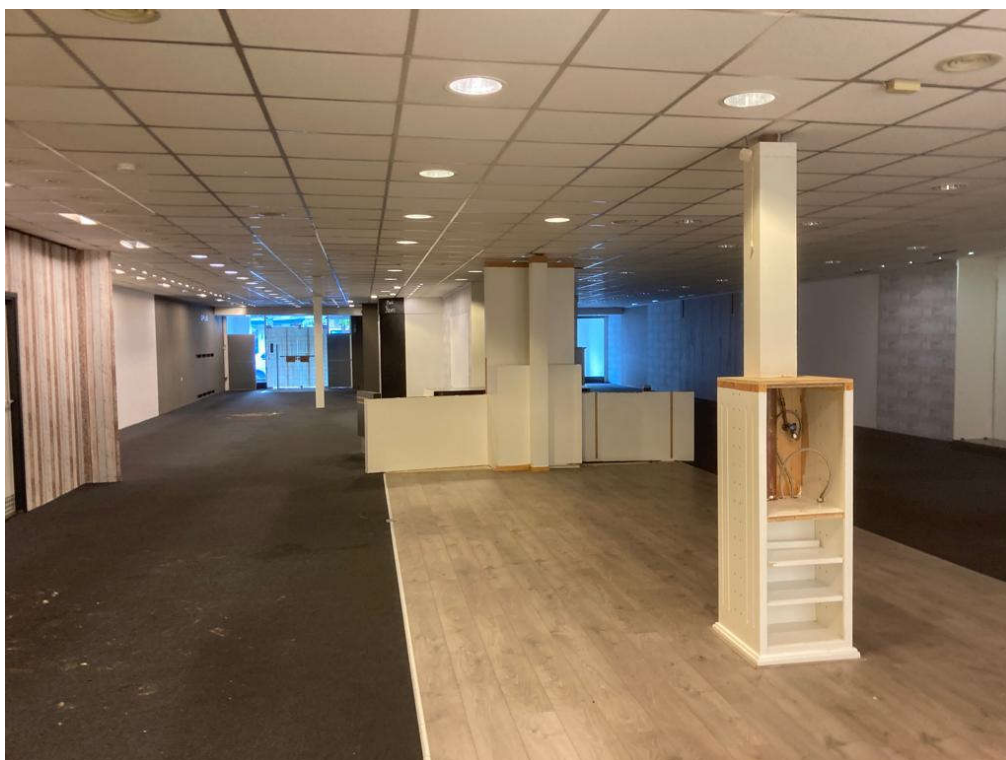
Op 2 juni 2022 heeft een locatie-inspectie plaatsgevonden. Op de locatie is een voormalig winkelpand (klerenwinkel) aanwezig. Het pand beschikt over een betonnen vloer. Aan de achterzijde van het pand is een met tegels verharde binnenplaats aanwezig.

Op het maaiveld zijn visueel geen waarnemingen gedaan welke kunnen duiden op verontreiniging van de bodem. In de bijlagen zijn enkele foto's van de locatie opgenomen.

Foto 1: overzicht
