Beperkt nader bodemonderzoek  
aan de  
**Walsland 44 te Vianen**

**BEPERKT NADER BODEMONDERZOEK**

Projectnummer : BO18232

Locatie : Walsland 44  
4132 BN VIANEN

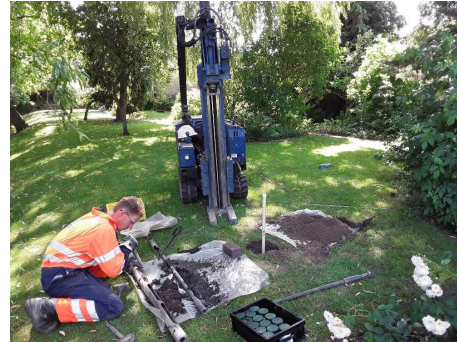
meetpunt 06  
9202366

| Onderdeel | Omschrijving |
|---|---|
| Voorkomen verontreiniging aan PAK/PCB/ minerale olie Als gevolg van bijmenging asphaltbrokken | In boring 06 (traject van 0,5-1,0 m-mv) zijn brokken asphalt en is sterk puin waargenomen. De sterke verhogingen aan PAK/PCB en minerale olie zijn mogelijk gerelateerd aan deze bijmenging. In boring 05 en 07 (beiden binnen 15 meter afstand) is een dergelijke bijmenging niet vastgesteld. Ook in 2009 is een dergelijke bijmenging in boring 8 niet aangetroffen. De verwachting is dat deze verontreiniging beperkt voorkomt. |

type peilbuis met 1 filter  
datum 05-06-2018  
boormeester WK Schuit  
x 134963.18  
y 445184.73

De verontreiniging met PAK/PCB en minerale olie als gevolg van de asfaltbrokken aangetroffen door Hopman en Peters in boring 06 van 0,5-1,0 m-mv is in de afperkende boringen gedurende onderhavig onderzoek niet aangetroffen. Deze verontreiniging beperkt zich zodoende tot boring 06.
