# Cultuurhistorische Quicksan

## Lakerveld 113-115 te Lexmond

Bijgebouwen

Uitgevoerd door: Claudia van Kouwen MA., MSc.  
Opdrachtgever: Familie Van Ravenswaaij  
Datum veldwerk 7-7-2018  
Oplevering rapport 23-7-2018

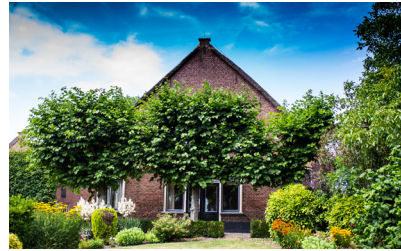
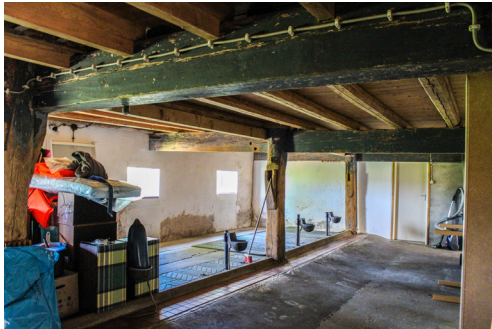
### Woonhuis (1876)

Het hoofdgebouw is een boerderij met rechthoekige plattegrond van het type hallehuis onder een met riet gedekt zadeldak. De boerderij kent authentieke details maar is ook meerdere malen gewijzigd en gemoderniseerd.

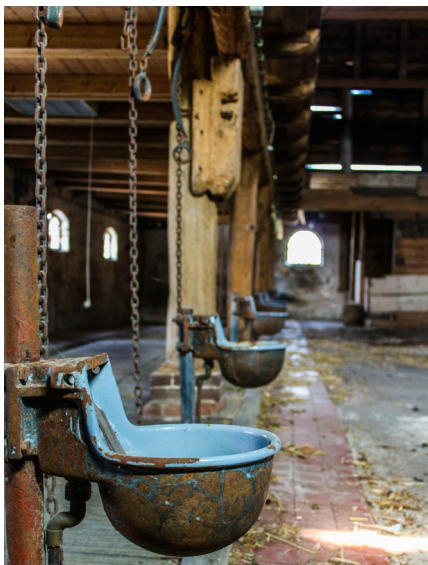
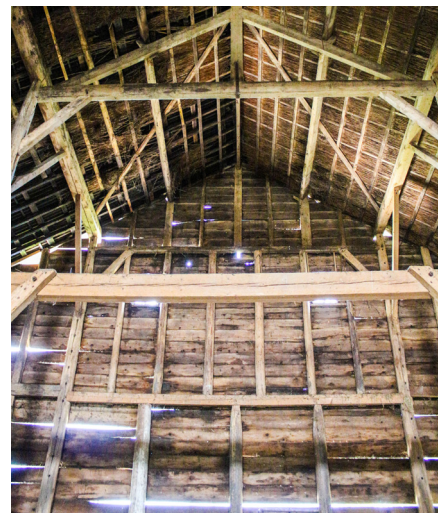
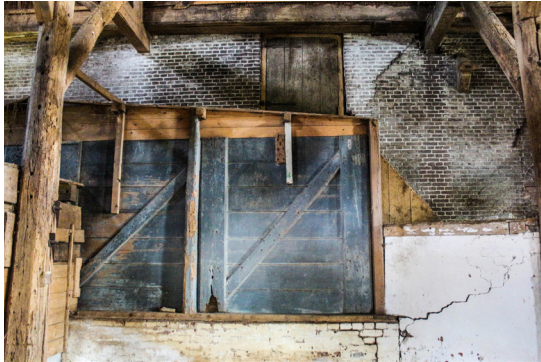
### Hoofdmelkstal (1901)

De hoofdmelkstal, ook de barn genoemd, is opgetrokken in steensmuren met gepotdekselde houten topgevel en voor- en zijgevel van ijzeren damwandprofielplaten waarboven een zadeldak, riet onderschoten en gedekt met onduline platen. De constructie is niet authentiek maar kan door de onbekende herkomst wel als bijzonder of zelfs zeldzaam worden aangemerkt. Constructies in boerderijen of bijgebouwen zijn nauwelijks authentiek aan te treffen: de boer wijzigt,

repareert en vult aan met het materiaal dat hij voorhanden heeft

of goedkoop aan kan komen. Dit is typerend voor boerderijen en verlaagt de cultuurhistorische waarde zeker niet. Op de pijlers en liggers zijn geen telmerken aangetroffen die de ouderdom of herkomst zeker kunnen stellen. De grote inrijdeuren aan de zij- en voorgevel (voorzien van onderdeur) zijn authentiek. De indeling van de stal oogt ook authentiek: het centraal voerdeel, de deel, de mestgruppen, de hooizolder en de uitloop naar de kaaskelder lijken ongewijzigd. Daarbij zijn in de kaaskel-

der (en in de kelder in het hoofdgebouw) resten van blauwe verf, het zogenaamde 'vliegenblauw', aangetroffen.

De hoofdmelkstal stamt waarschijnlijk niet uit de bouwperio-

de van het hoofdgebouw maar is door de tijd kenmerkend onderdeel geworden van de boerderij en het erf. Aanbevolen wordt om de stal niet als aangebouwde schuur te typeren maar als dwarsgeplaatste aanbouw van het hoofdgebouw. Mede door zijn bijzondere en karakteristieke vormgeving, de authentieke onderde-

len en de ouderdom heeft de melkveestal een [hoge cultuurhistorische waarde](#). De stal is karakteristiek voor specifiek dit erf.

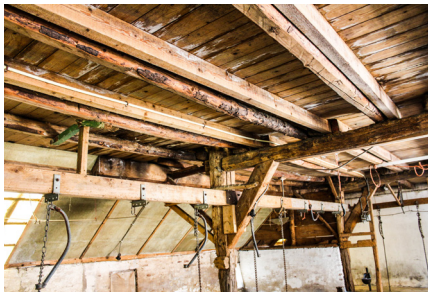
### Melkveestal (1876)

De melkveestal is gelijk opgetrokken met het hoofdgebouw en is daarmee onderdeel van het historische boerenensemble op het erf. De stal is opgetrokken uit baksteen waarbij deels de zijgevel en de gehele achtergevel authentiek oogt in bouwsubstantie en vormgeving. De achtergevel is mede voorzien van een hooiluik

en de deur is op de schuine hoek geplaatst. Waarschijnlijk zodat de openslaande deur op deze manier het minst in de weg zit bij het in- en uitrijden van de vroegere baanderdeuren (zie hoofdgebouw).

Opvallende bouwsporen, die wijzen op grote wijzigingen, zijn afwezig. Het feit dat het bijgebouw onderdeel is van het historische ensemble, voorzien is van authentieke en historische bouwmassa en een deel van de vormgeving nog verwijst naar het gebruik van de boerderij en gebouwen geven de stal een [hoge cultuurhistorische waarde](#).

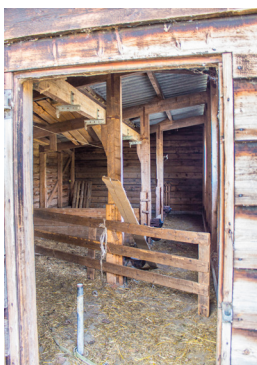
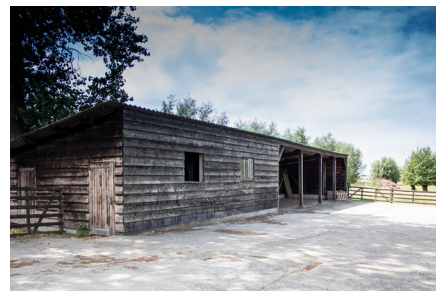
### Wagen- en kalverenloods (1989)

Het bijgebouw is relatief jong maar dat maakt het zeker geen detonerend bijgebouw. De loods is voorzien van houten constructie en gepotdekselde houten wanden waarboven een lessenaarsdak gedekt met asbestcementgolfplaten. Het open front wordt

gebruikt als wagenloods voor de tractoren, ploegen etc. die noodzakelijk zijn op een boeren erf. Het afgesloten deel is onder-

komen voor de schapen. Ondanks dat de bouwmassa relatief nieuw is, is de aanwezigheid van de wagenloods kenmerkend voor een boeren erf. Een boeren erf kent bijna altijd meerdere bijgebouwen, waaronder een wagenloods.

Vanwege het materiaalgebruik, de vormgeving en de functie die direct verwijst naar (de historie van) het boerenerf heeft de wagenloods een [middelhoge cultuurhistorische waarde](#).

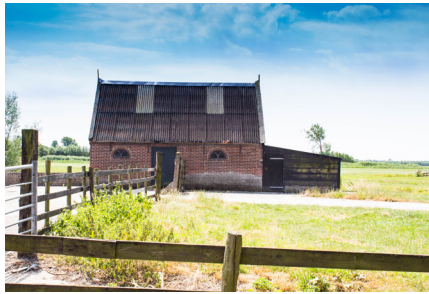
### Jongveeststal (1913)

De stal is opgetrokken in halfsteensmuren waarboven een zadeldak gedekt met onduline platen. De houten aflat heeft een lessenaarsdak gedekt met onduline platen. De jongveeststal is grotendeels nog voorzien van de historische bouwmassa. De vormgeving en bouwsubstantie heeft *an sich* geen zeld-

zaamheidswaarde maar de aanwezigheid en het voorkomen van de stal is wel typerend voor een boerenerf: de muurankers en het hooiluk refereren naar de oorspronkelijke functie van het erf en de boerderij. De jongveeststal heeft een [lage cultuurhistorische waarde](#) vanwege de alledaagse bouwmas-

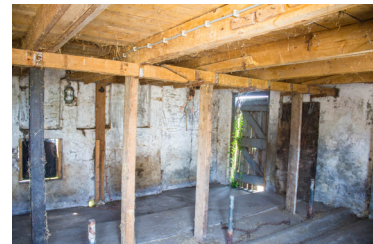
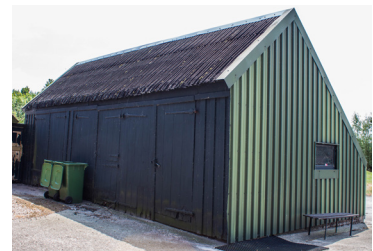
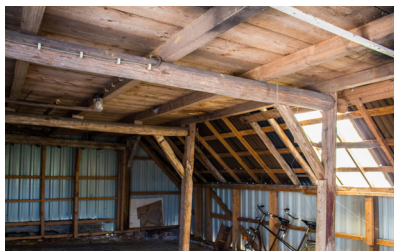
### Wagenschuur (1876)

De wagenschuur stamt uit dezelfde bouwperiode als het hoofgebouw maar is in de loop van de jaren sterk vernieuwd en gewijzigd. De schuur is opgetrokken in ijzeren damwandprofielplaten gevels waarboven een dak gedekt met onduline platen en de vloer is van beton. De oude delen van de gebintconstructie zijn niet negentiende eeuws en de constructie is ook deels

recentelijk vernieuwd. Door het verlies van het grootste deel van de historische bouwmassa, de afwezigheid van enige vorm van authenticiteit en de alledaagse vormgeving van de schuur, die niet direct verwijst naar zijn functie of de functie van de boerderij, heeft de wagenschuur een [lage cultuurhistorische waarde](#).

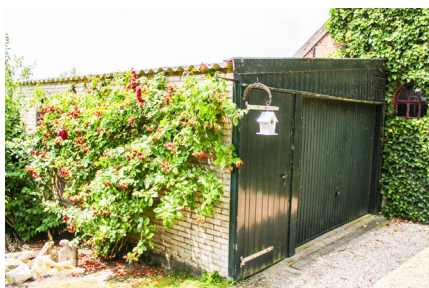
### Garage (1931)

De garage stamt vermoedelijk uit 1931. De garage is opgetrokken in halfsteensmuren waarboven lessenaarsdak gedekt met asbest-cementgolfplaten. De garage is toegankelijk middels een ijzeren kanteldeur en de vloer is van beton. Er is geen sprake van monumentale of historische bouwmassa, het ontwerp kent

geen zeldzaamheidswaarde en de vorm van het bijgebouw kan misschien zelfs detonerend worden genoemd ten opzichte van de andere bijgebouwen. Het materiaalgebruik en vormgeving dragen niet bij aan de kwaliteit van het erf. De garage bevat een [lage cultuurhistorische waarde](#).
