**Verkennend bodemonderzoek**

achter Middelweg 8  
Numansdorp

19-2074-R01ML

| <b>Type onderzoek</b> | Verkennd bodemonderzoek NEN 5740 |

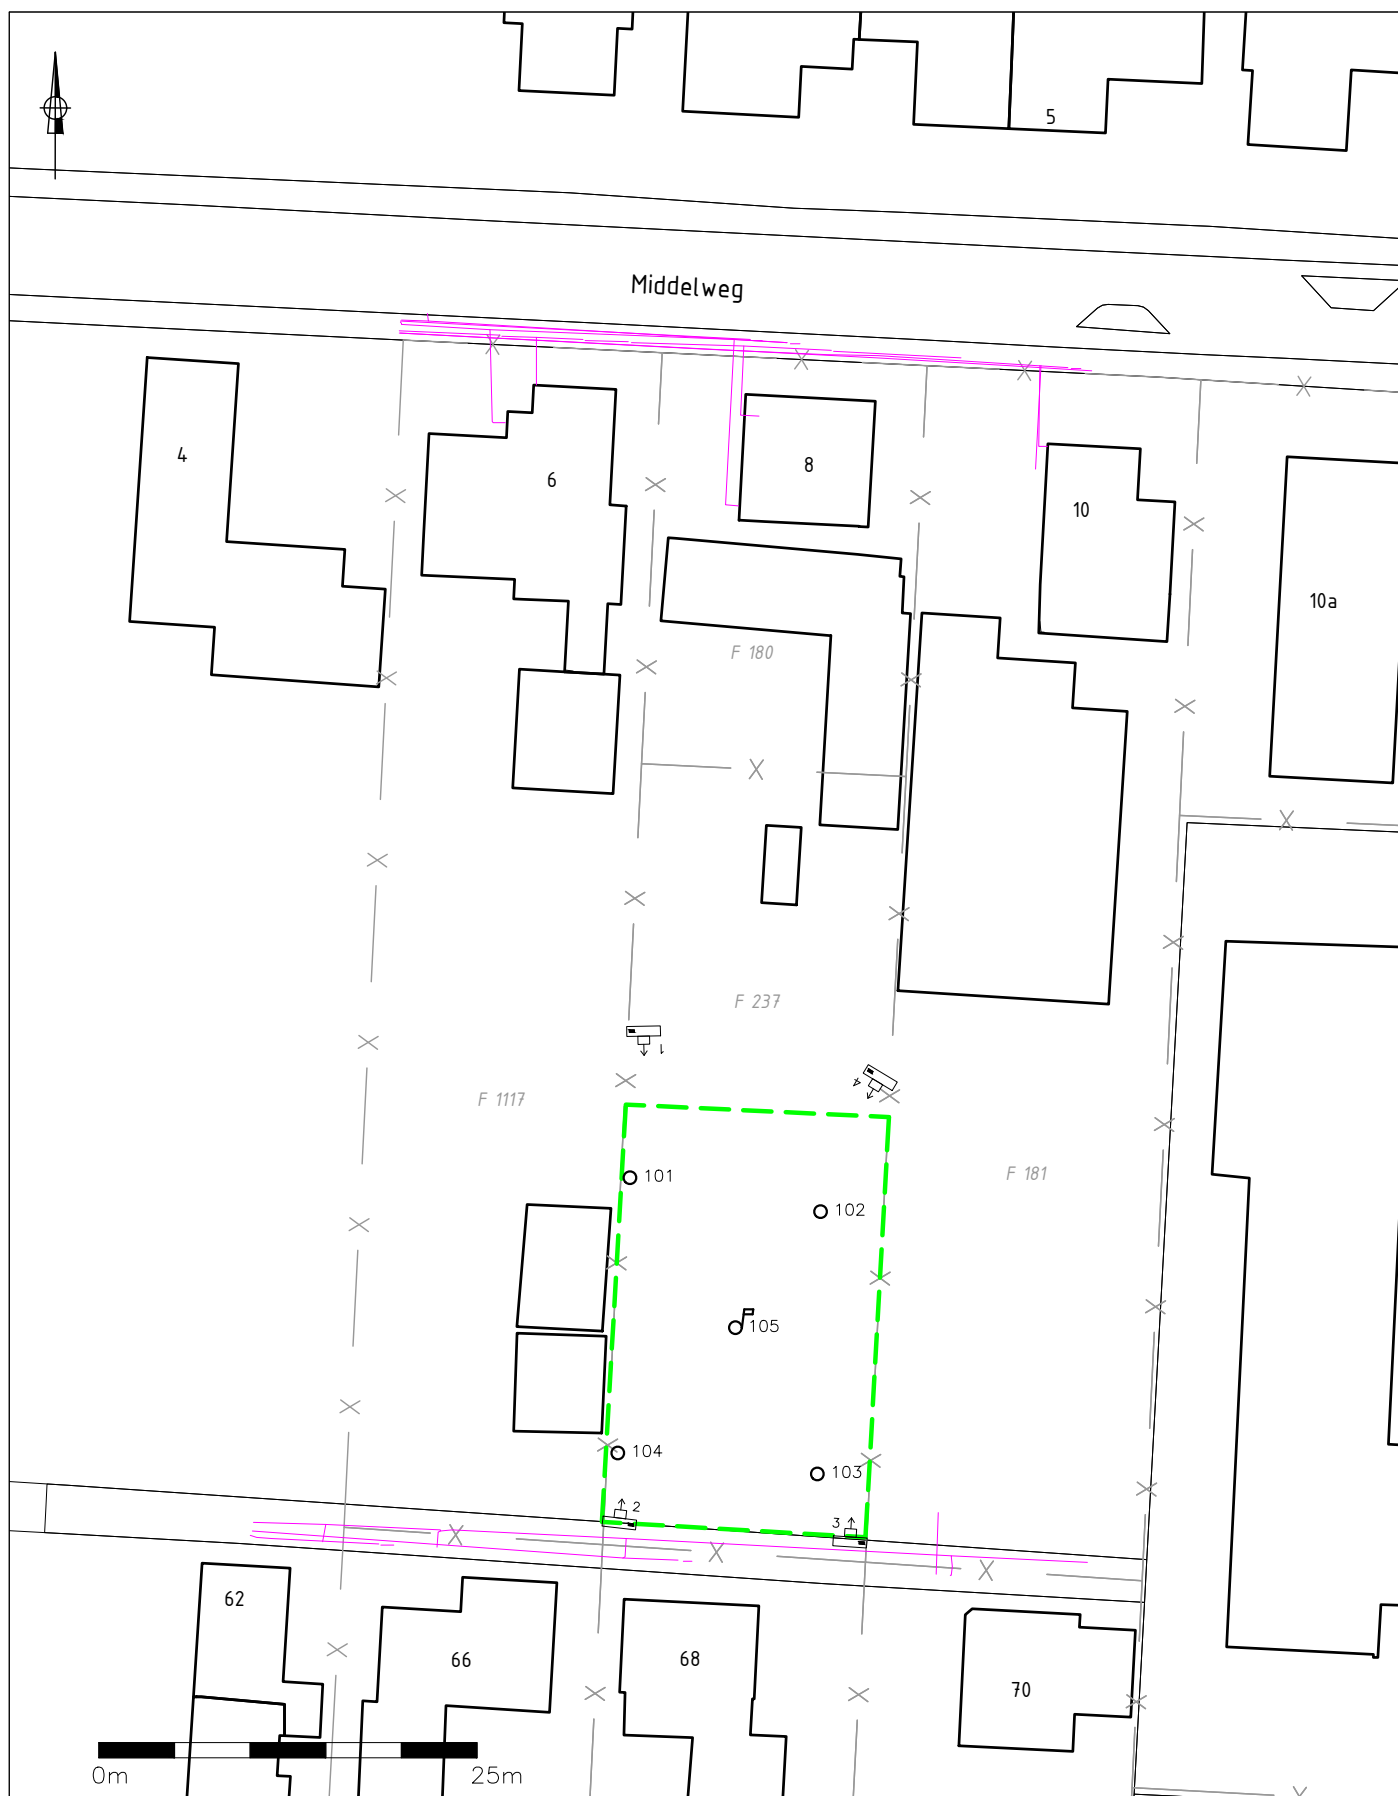
## **Bijlage 1.2    Situatietekening**

Op 18 maart 2019 zijn in totaal 5 boringen (boringen 101 t/m 105) geplaatst, in diepte variërend van 1,0 – 2,2 m-mv. Boring 105 is afgewerkt met een peilbuis ten behoeve van het grondwateronderzoek. De situering van de boringen en de peilbuis en enkele overzichtsfoto's zijn weergegeven in bijlage 1.2 en 1.3.

TITEL Situering boringen en peilbuis

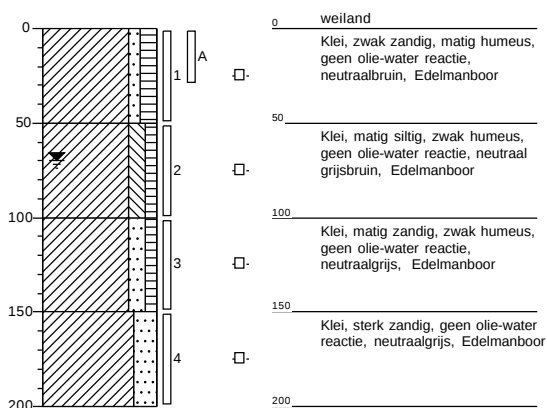
### Boring: 101

De bodem op de locatie bestaat uit klei tot 2,0 m-mv. Vanaf 2,0 m-mv wordt zand aangetroffen. Het grondwater bevond zich tijdens het veldwerk op een diepte van 0,7 m-mv.

Datum plaatsing: 18-3-2019  
 Boormeester: Peter Achterberg  
 GWS (cm-mv): 70

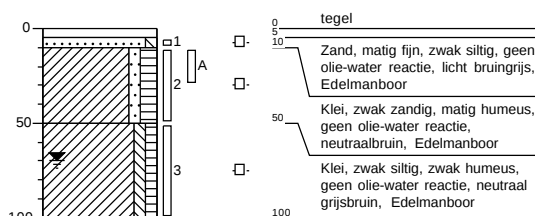
### Boring: 102

Datum plaatsing: 18-3-2019  
 Boormeester: Peter van Achterberg  
 GWS (cm-mv): 70

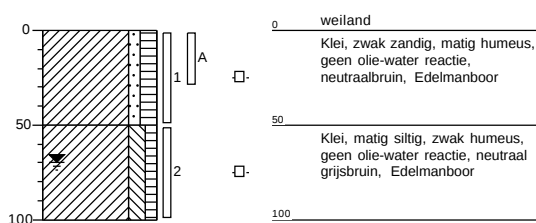
### Boring: 103

Datum plaatsing: 18-3-2019  
 Boormeester: Peter Achterberg  
 GWS (cm-mv): 70

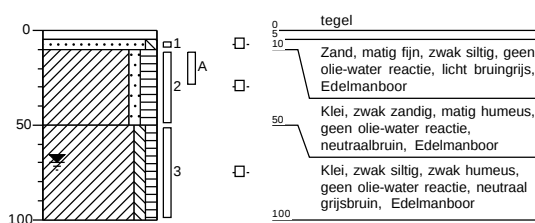
### Boring: 104

Datum plaatsing: 18-3-2019  
 Boormeester: Peter van Achterberg  
 GWS (cm-mv): 70

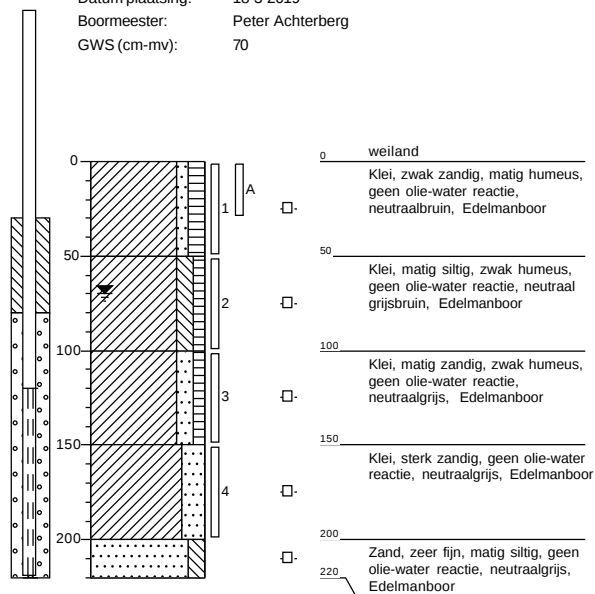
**Boring: 105**

Het grondwater uit de geplaatste peilbuis 105 is op 25 maart 2019 door dhr. P. van Achterberg zorgvuldig afgepompt en bemonsterd. De resultaten van de veldmetingen en eventuele bijzonderheden zijn weergegeven in onderstaande tabel.

Datum plaatsing: 18-3-2019  
Boormeester: Peter Achterberg  
GWS (cm-mv): 70
