**Verkennend (asbest)bodemonderzoek**

Strijensedijk 22

's-Gravendeel

21-2378.1-R01JV

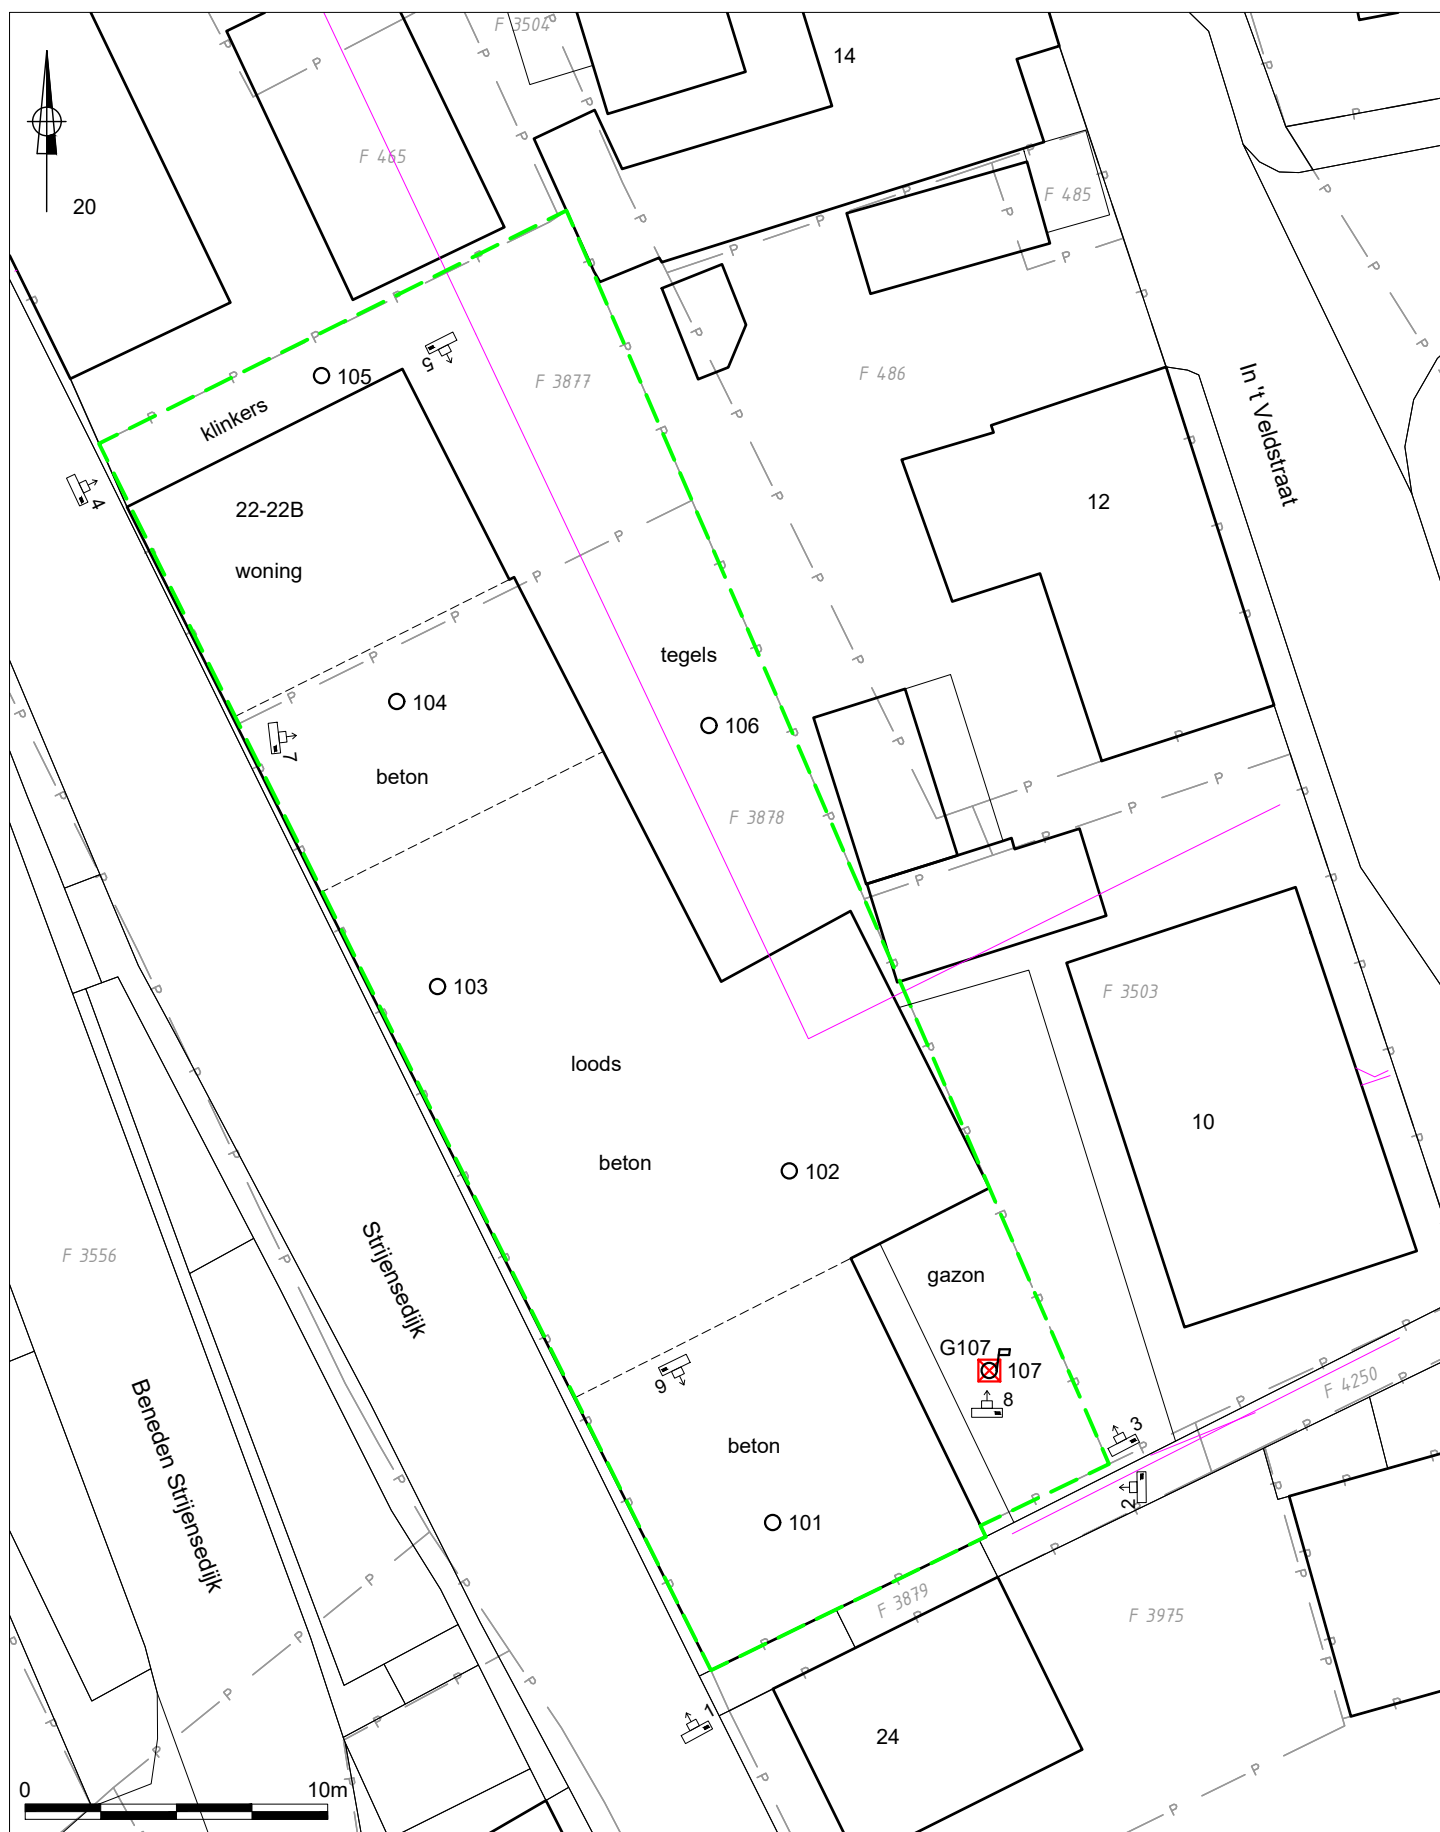
## **Bijlage 1.2    Situatietekening(en)**

Op 21 februari 2022 zijn de boringen 101 t/m 107 geplaatst, in diepte variërend van 1,0 – 2,2 m-mv. Boring 107, in het gazon achter het zuidelijke deel van de loods, is afgewerkt met een peilbuis ten behoeve van het grondwateronderzoek. De situering van de boringen en de peilbuis en enkele overzichtsfoto's zijn weergegeven in bijlage 1.2 en 1.3.

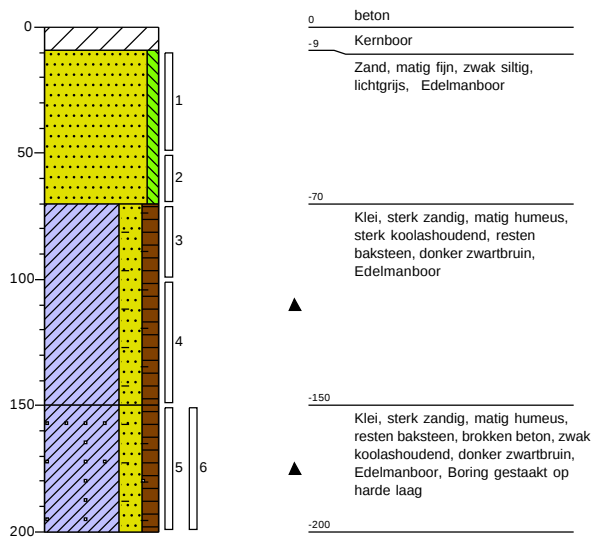
**Boring: 101**

| Boring | Diepte boring (m -mv) | Traject (m -mv) | Bodemtype | Waargenomen bijzonderheden |
|---|---|---|---|---|
| 101 | 2,00 | 0,70 - 1,50 | Klei | sterk koolashoudend, resten baksteen |
| | | 1,50 - 2,00 | Klei | resten baksteen, brokken beton, zwak koolashoudend, boring gestaakt op harde laag |

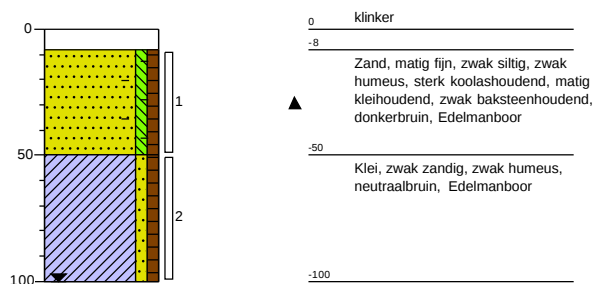
**Boring: 105**

| Boring | Diepte boring (m -mv) | Traject (m -mv) | Bodemtype | Waargenomen bijzonderheden |
|---|---|---|---|---|
| 105 | 1,00 | 0,08 - 0,50 | Zand | sterk koolashoudend, zwak baksteenhoudend |

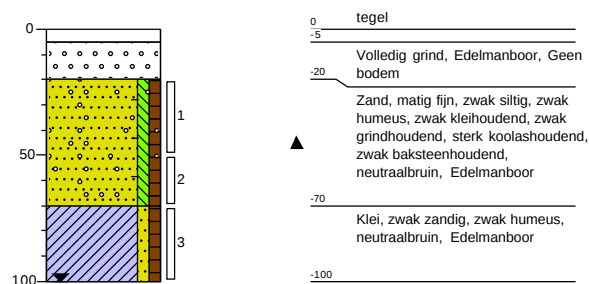
**Boring: 106**

| Boring | Diepte boring (m -mv) | Traject (m -mv) | Bodemtype | Waargenomen bijzonderheden |
|---|---|---|---|---|
| 106 | 1,00 | 0,05 - 0,20 | Grind | geen bodem |
| | | 0,20 - 0,70 | Zand | sterk koolashoudend, zwak baksteenhoudend |

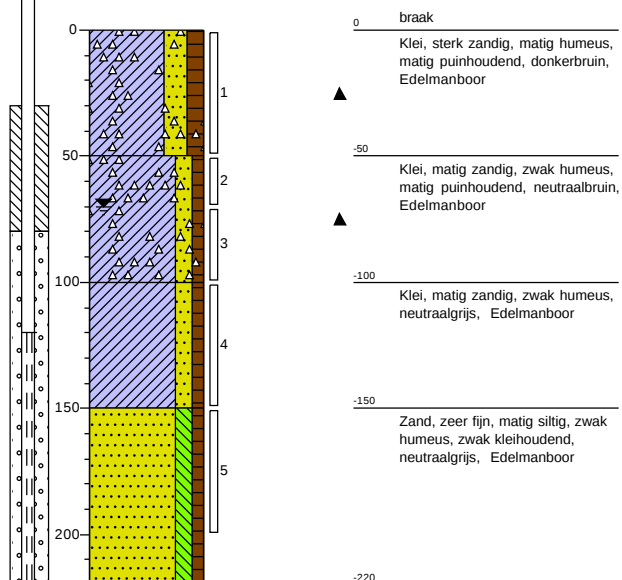
**Boring: 107**

| Boring | Diepte boring (m -mv) | Traject (m -mv) | Bodemtype | Waargenomen bijzonderheden |
|---|---|---|---|---|
| 107 | 2,20 | 0,00 - 0,50 | Klei | matig puinhoudend |
| | | 0,50 - 1,00 | Klei | matig puinhoudend |
