**MILIEUKUNDIG HISTORISCH BODEMONDERZOEK  
KRAAGWEG 2  
ZUID-BEIJERLAND**

**DS MILIEU-CONSULT BV  
RAPPORT NR. 20.08.124  
15 SEPTEMBER 2020**

Historisch onderzoek  
Kraagweg 2, Zuid-Beijerland

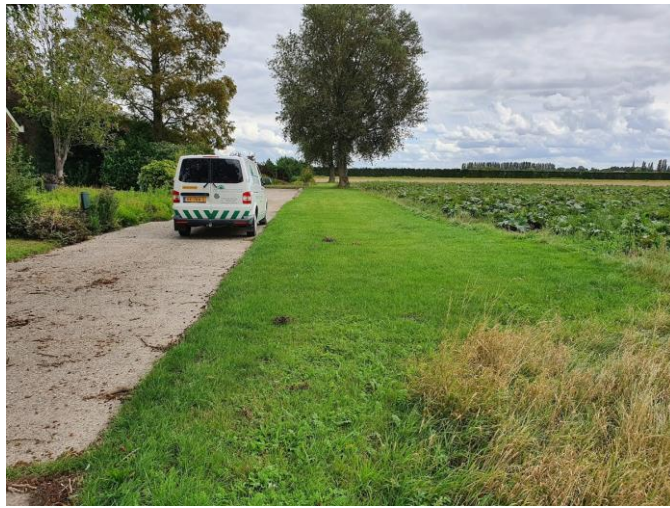
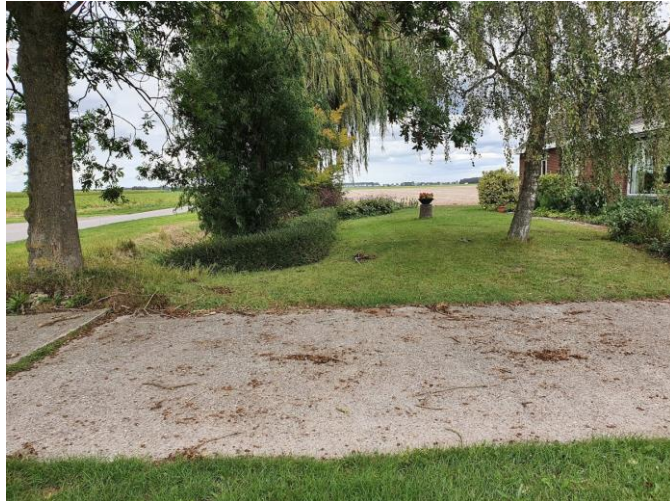
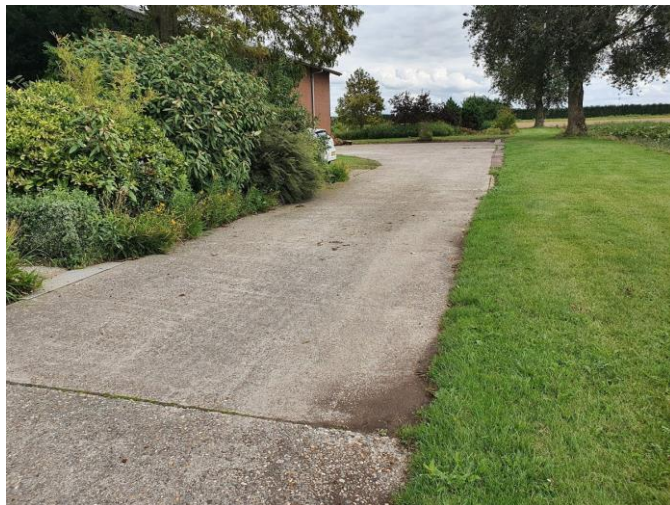
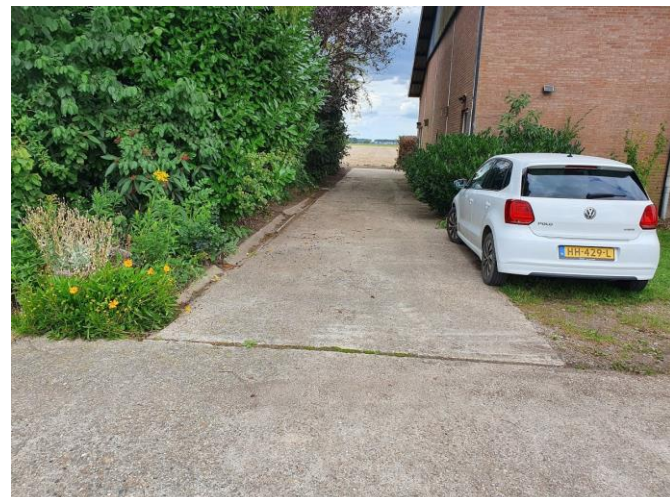
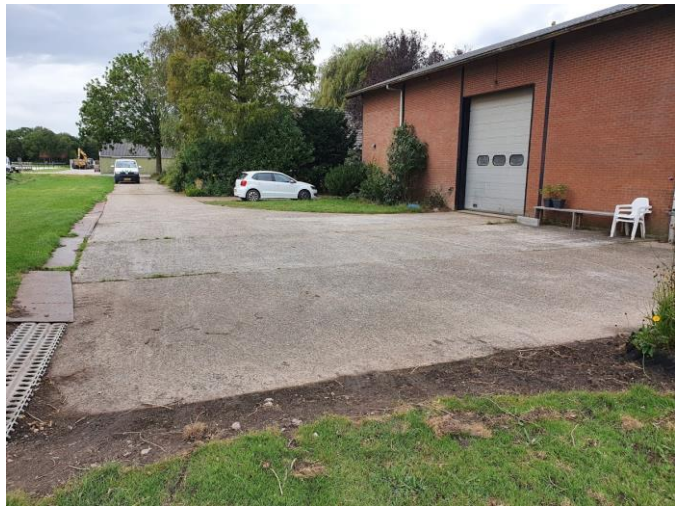
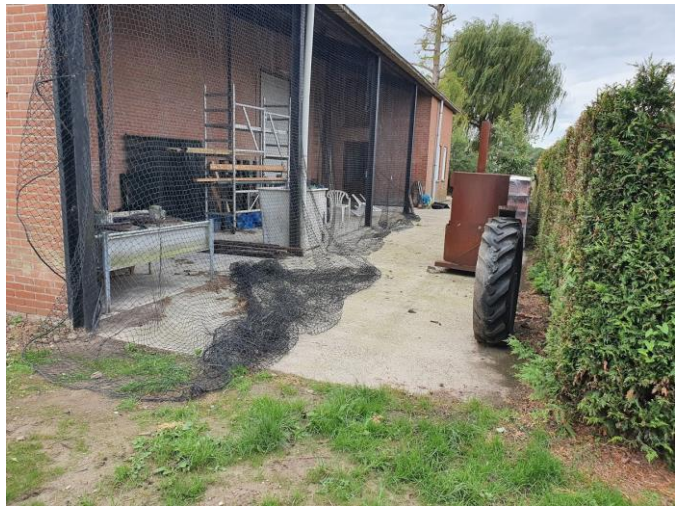
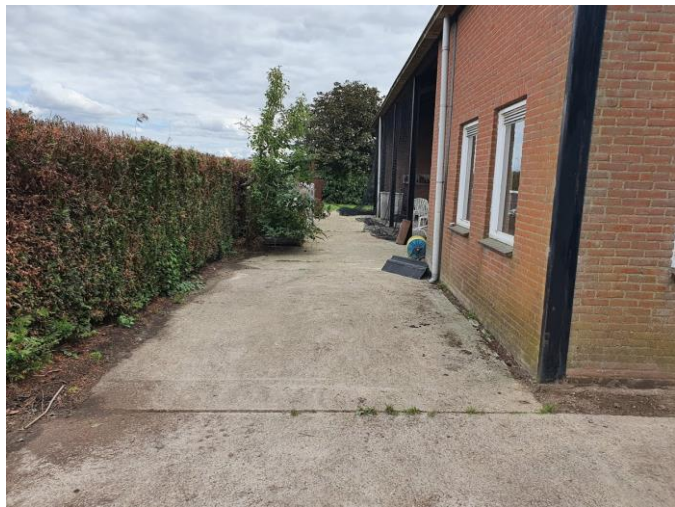
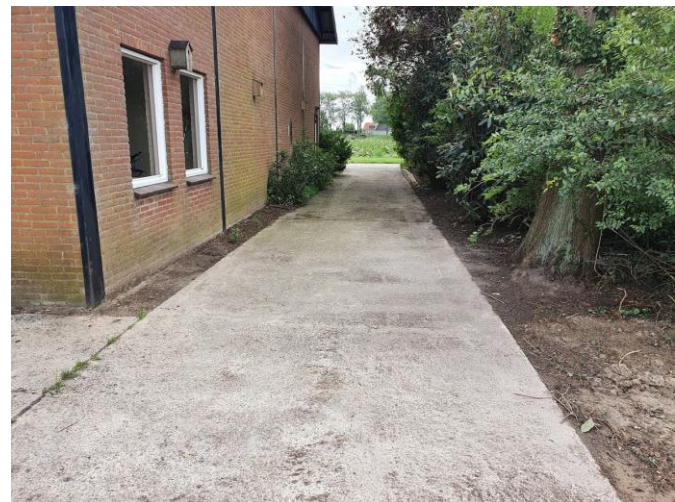
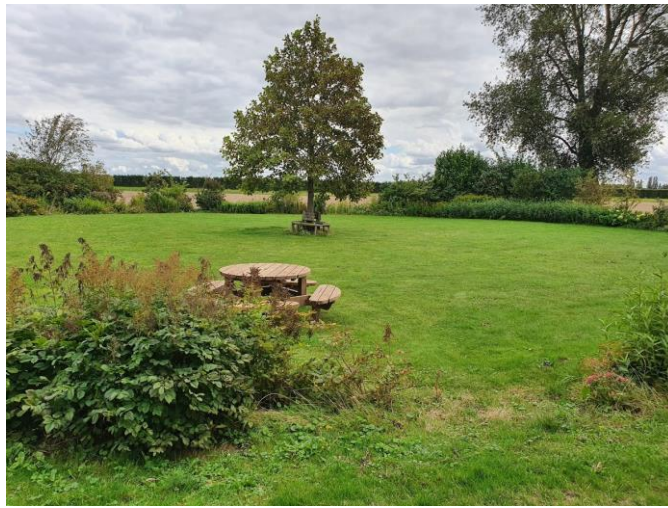
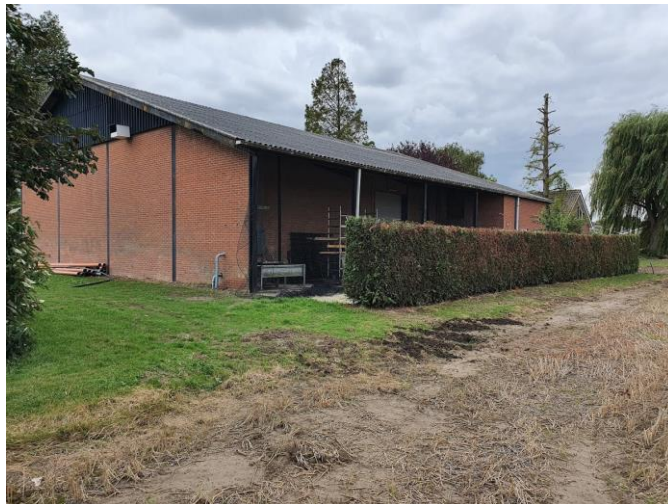
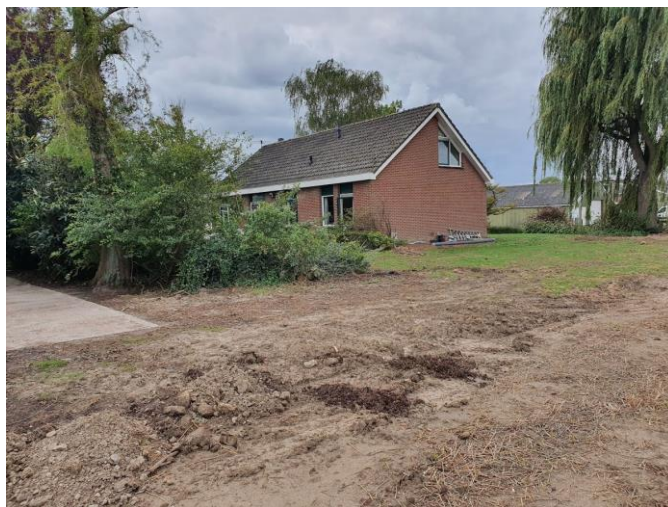
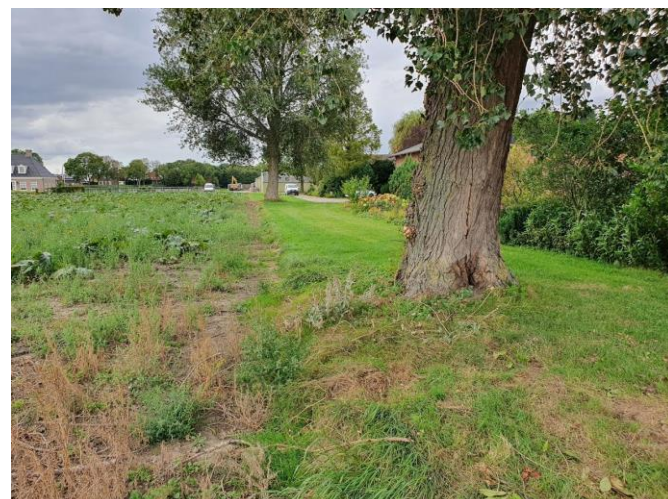
## **4. SITUATIEFOTO'S**

De bebouwing op locatie bestaat uit een woning (circa 100 m<sup>2</sup>) en een vrijstaande schuur (circa 300 m<sup>2</sup>). Rond de woning en aan de oostzijde van de schuur is een siertuin ingericht. Circa 300 m<sup>2</sup> is verhard met gestort beton.

De schuur is in gebruik als opslag- en stallingsruimte voor materieel. Er vindt geen opslag van brandstoffen en/of bestrijdingsmiddelen plaats.

Tijdens het locatiebezoek op 1 september 2020, zijn geen potentiële verontreinigingsbronnen als olieopslag, afval, asbestverdachte materialen, brandresten en dergelijke waargenomen. Het dak van de schuur is vrij van asbest.

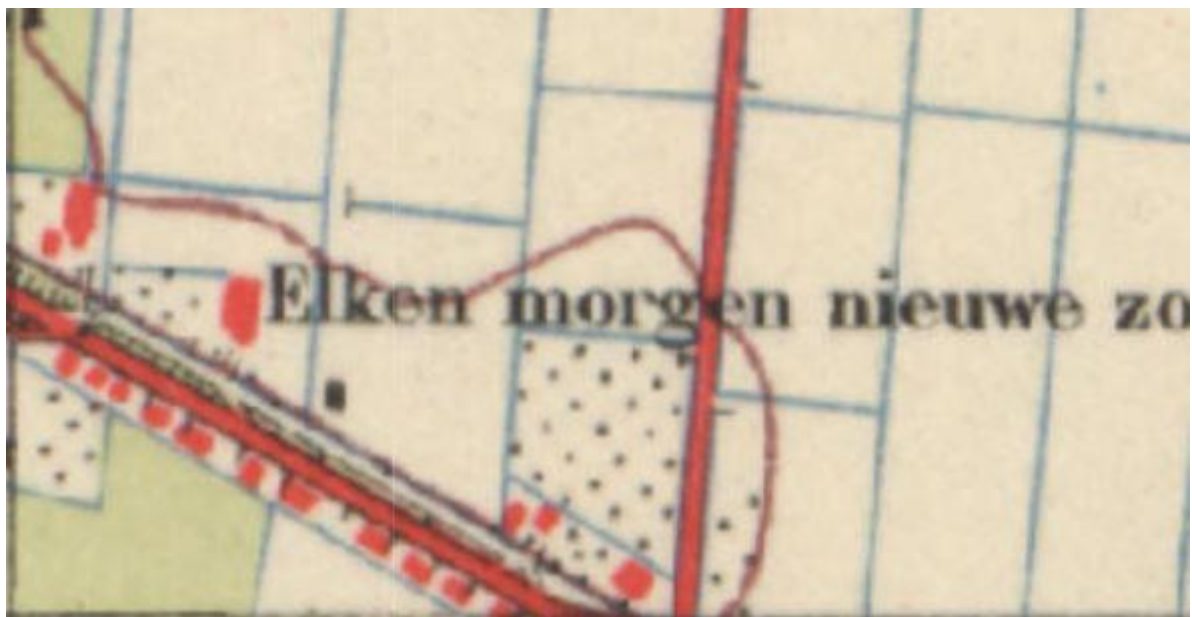
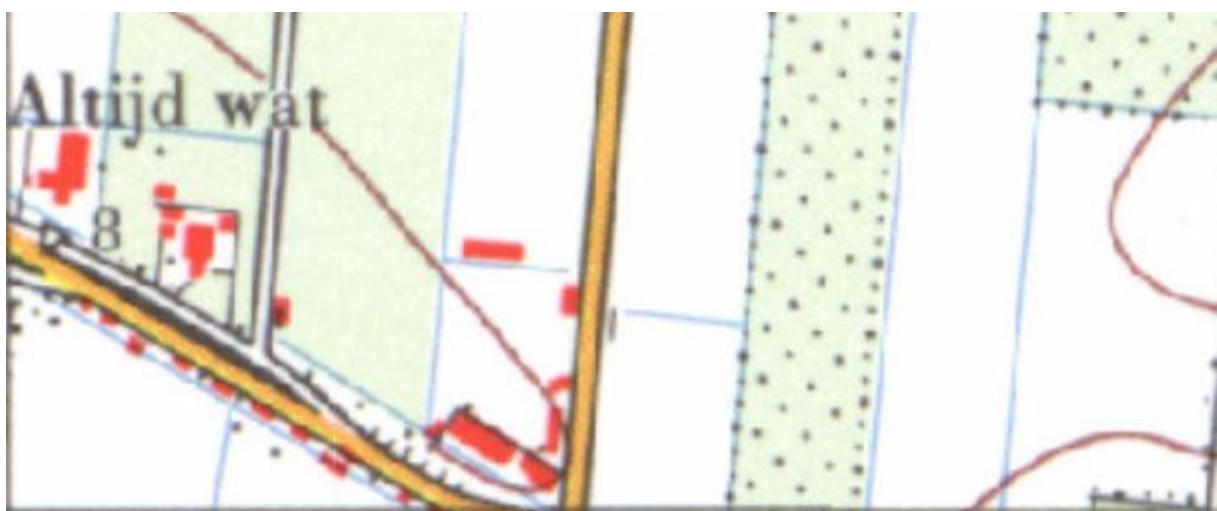
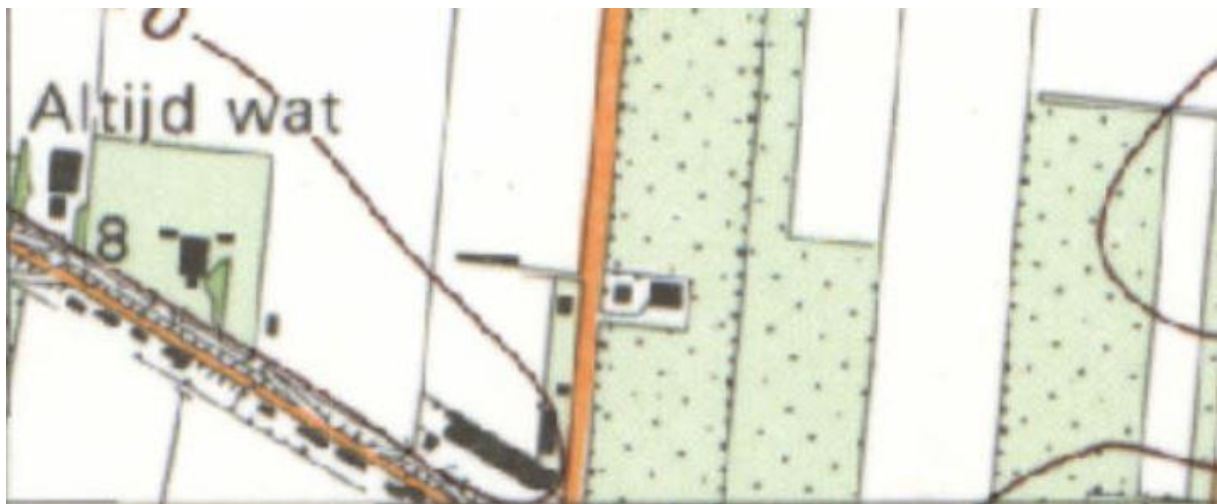
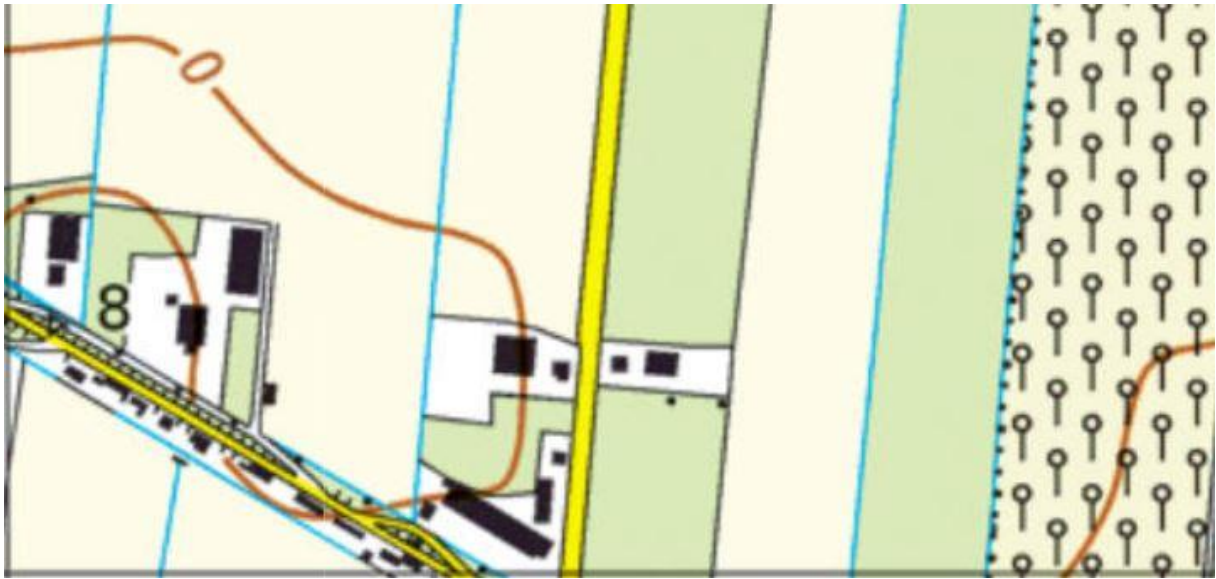
## **5. HISTORISCHE KADASTRALE KAARTEN**

De huidige bebouwing dateert uit 1981 en is de eerste bebouwing op de locatie. Voordien had de locatie een agrarische bestemming akker. Het omliggende gebied was tot de tachtiger jaren van de vorige eeuw in gebruik als akker en sedertdien tot begin 21<sup>e</sup> eeuw als boomgaard. Thans is het gebied weer in gebruik als akker. In verband met de ruilverkaveling is de voormalige greppel op de grens tussen het huidige woonperceel en de naastgelegen akker geëgaliseerd met grond van de locatie. Volgens de huidige eigenaar is er geen sprake van gedempte sloten.

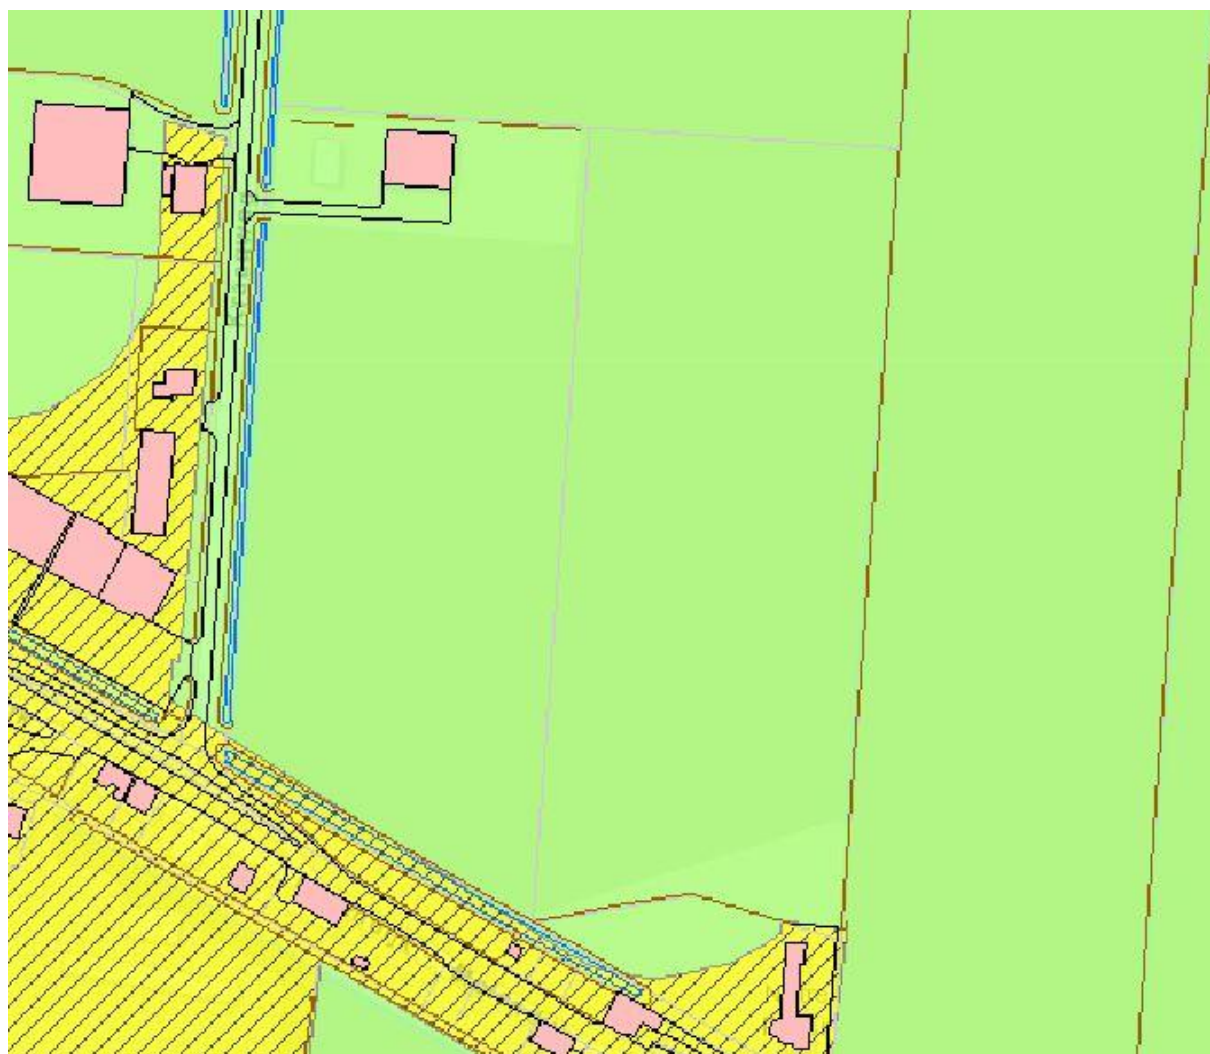
## **8. BODEMKWALITEITSKAART**

In de bodemkwaliteitskaart is de locatie aangemerkt als klasse 'achtergrondwaarde'.
