**Verkennd (asbest)bodemonderzoek**

Zuiddijk 1

Maasdam

17-2442-R01JV

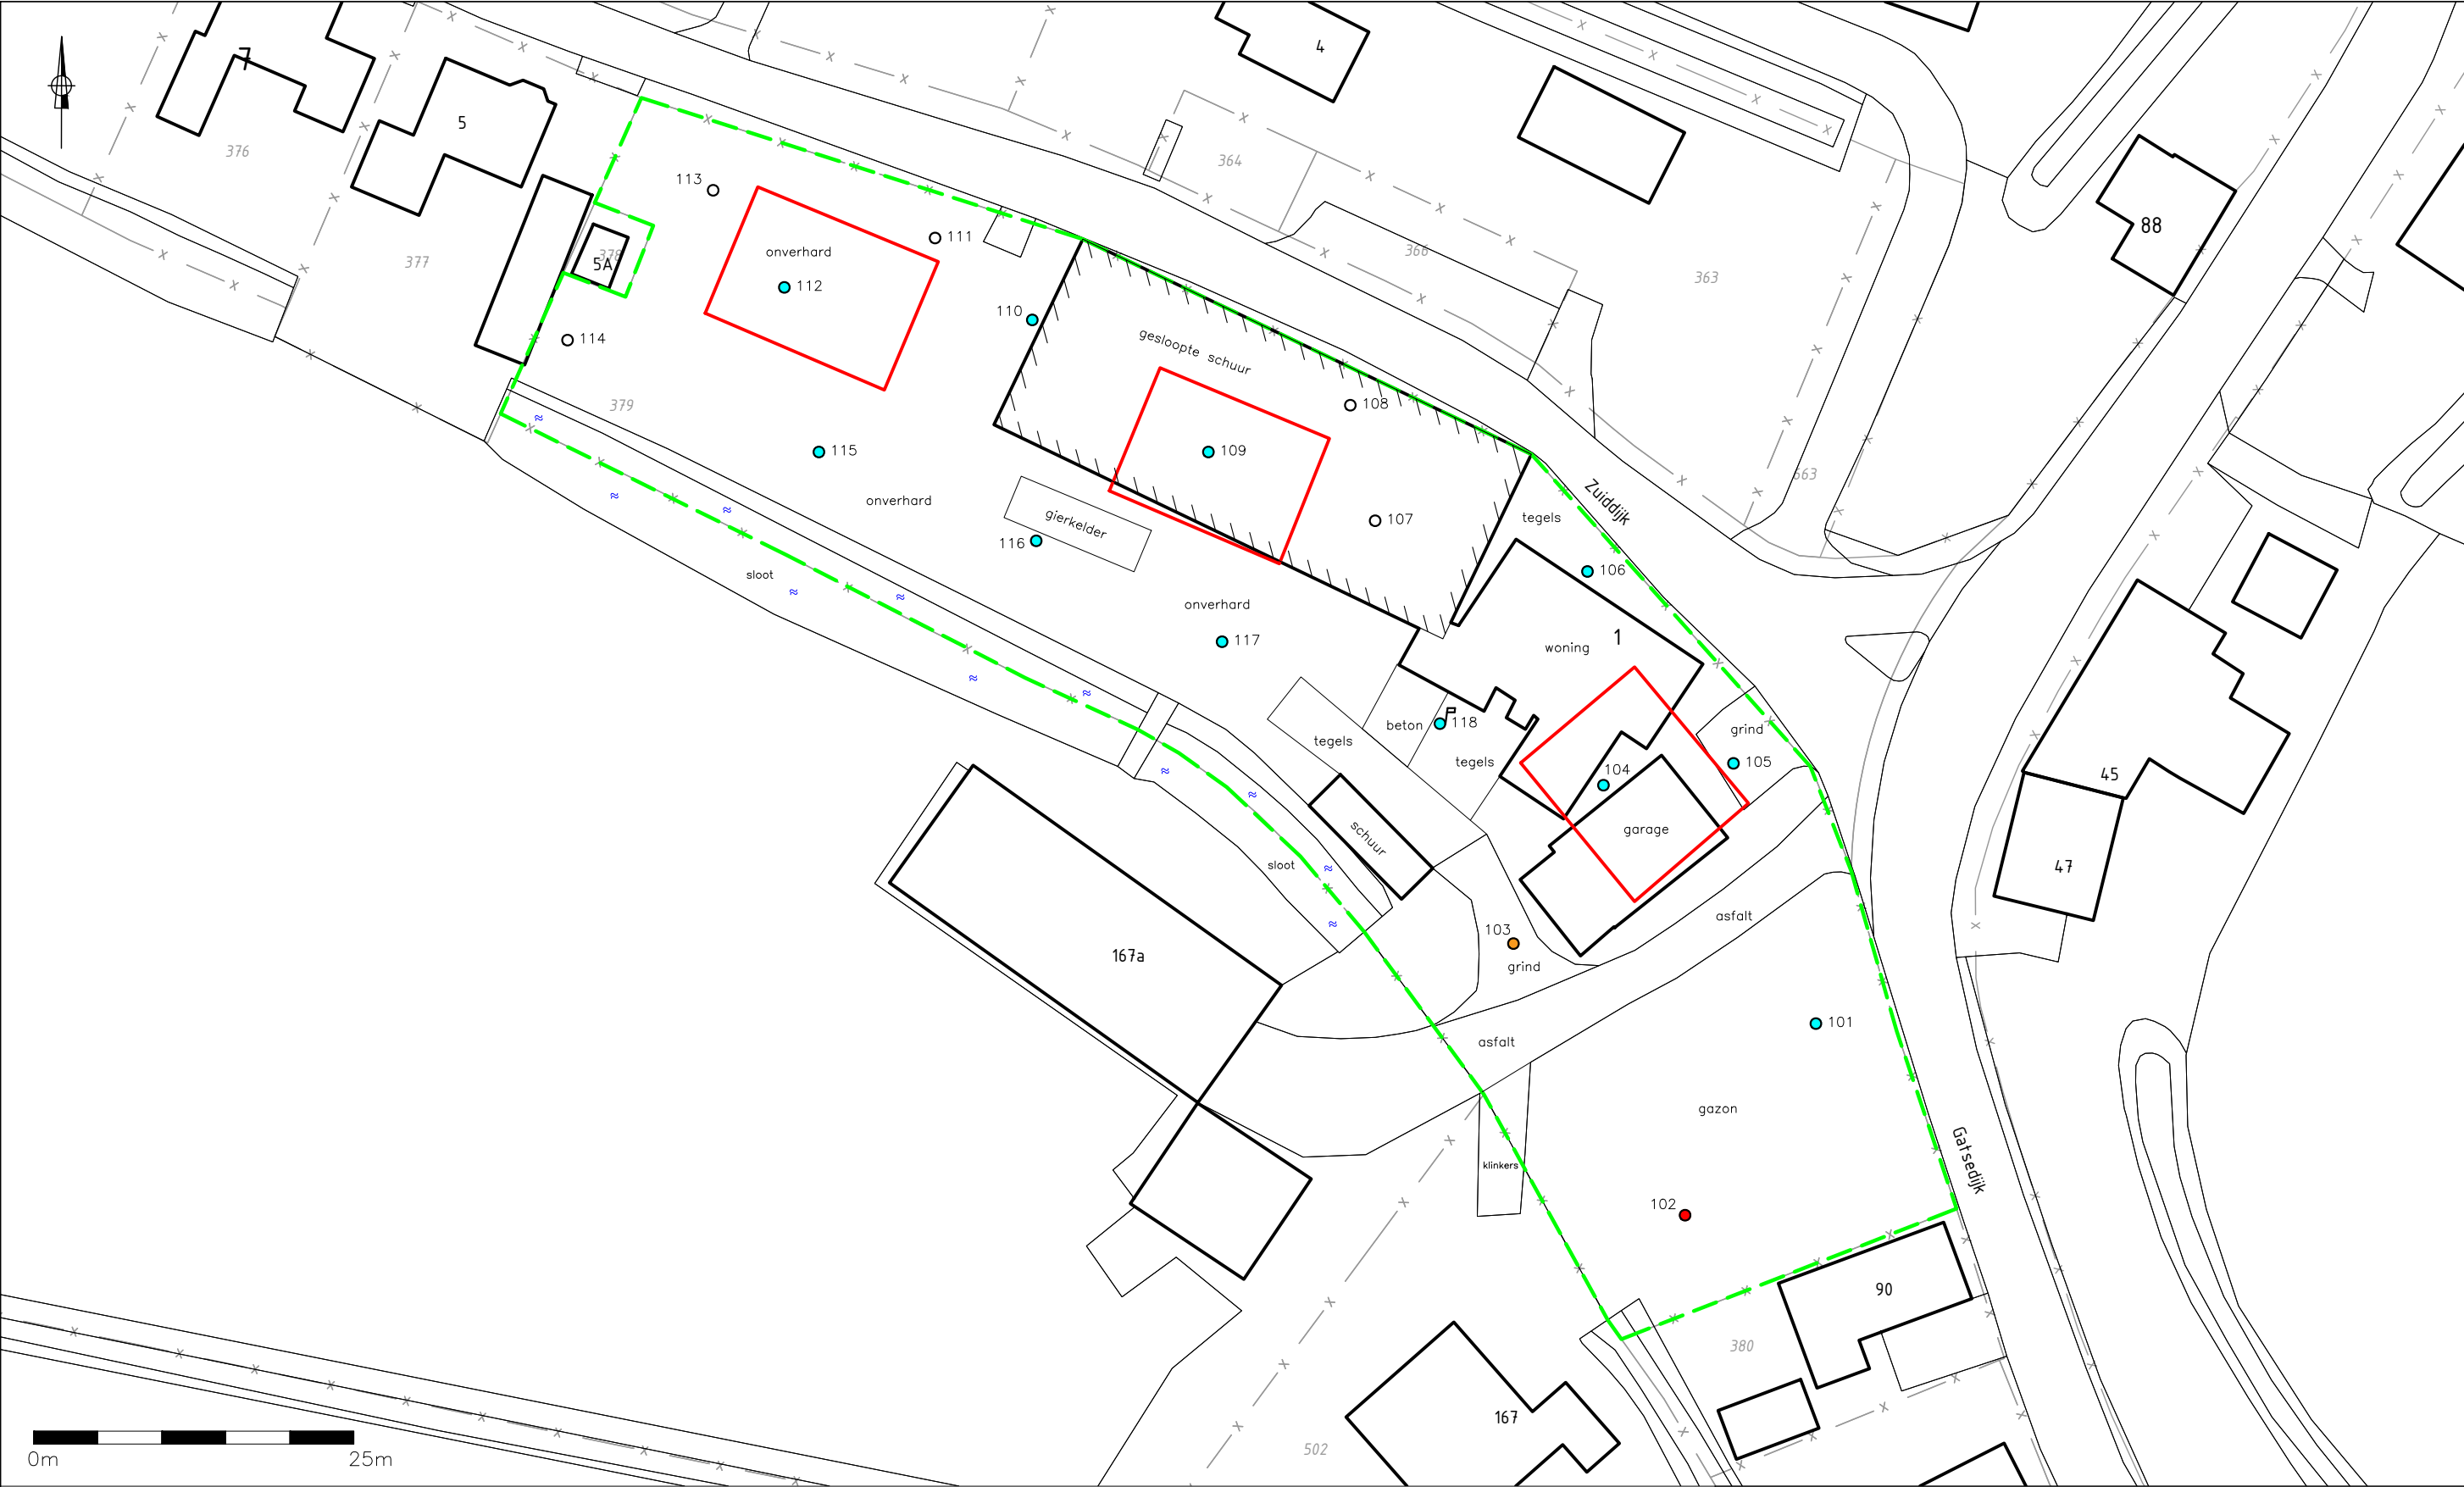
## **Bijlage 1.4 Verontreinigingssituatie**

In bijlage 1.4 is de verontreinigingssituatie voor zware metalen in de (boven)grond weergegeven.
