## **Quicksan Wet natuurbescherming HW Wonen 2022-2024**

Oriënterend onderzoek in het kader van de Wet natuurbescherming

Project: BE/2021/346

Voor u ligt de rapportage 'Quickscan Wet natuurbescherming Woningcorporatie HW Wonen 2021-2024'. De rapportage is opgesteld in opdracht van HW Wonen. De quickscan is uitgevoerd ten behoeve van renovatieprojecten en sloop-nieuwbouwwerkzaamheden aan verscheidene wooncomplexen in de Hoeksche Waard.

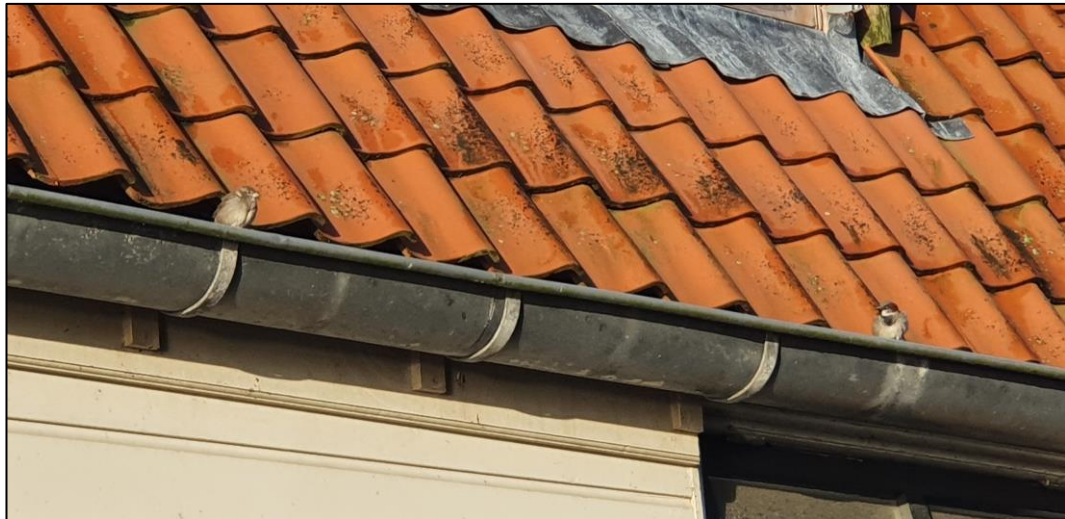
De huismus broedt vrijwel altijd bij menselijke bebouwing en bouwt zijn nesten onder dakpannen tegen het isolerende dakbeschot of in kieren in de muur (figuur 3.2). Daarbij geldt dat de ruimte onder het dak niet te heet moet worden in de middagzon, maar ook niet te koud. Hierbij moet er in de directe omgeving continu voedsel te vinden zijn in de vorm van zaden van grassen en onkruiden en insectenlarven. Daarnaast moet er beschutting nabij de foerageerlocaties, voldoende jaarrond groene planten, plaatsen met stof of grind voor stofbaden en water voor waterbaden aanwezig zijn (BIJ12 kennisdocument Huismus, 2017).

*Figuur 3.2 Huismussen zijn vaak te vinden onder zadeldaken met dakpannen (bron: Blom Ecologie B.V.).*

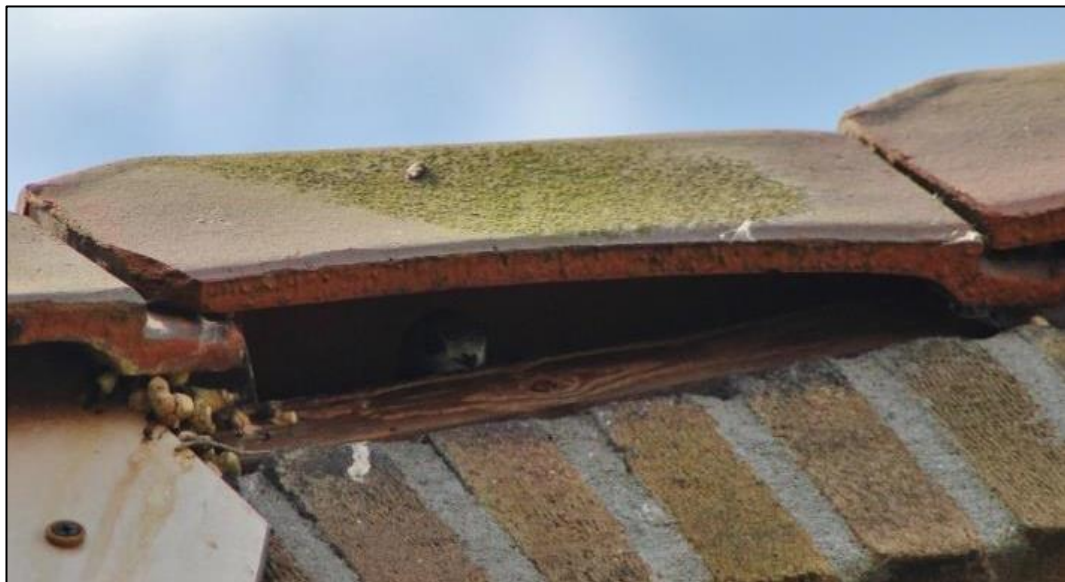
De gierzwaluw leeft evenals de huismus in de directe omgeving van mensen en broedt tevens als koloniebroeder in gevels en onder (pannen)daken (figuur 3.3). Een nest maakt hij in bijvoorbeeld ventilatieschachten, spleten in muren, onder dakpannen en in kerktorens (BIJ12 kennisdocument Gierzwaluw, 2017). De soort is vaak te vinden in woonwijken en is vrij zeldzaam in landelijk gebied. De openingen in de bebouwing moet vrij zijn van versperringen, zodat er een invliegrouwe mogelijk is. Bovendien gebruiken gierzwaluwen hoogte om zich te laten vallen en zo snelheid te maken waardoor ze bij het wegvliegen minder gemakkelijk gegrepen kunnen worden door roofvogels. De openingen dienen derhalve op minimaal 2,5 meter of hoger te zitten.

*Figuur 3.3 Kierende kantpannen en ruimtes tussen de dakgoot en gevel bieden vaak de mogelijkheid tot nestlocaties voor gierzwaluwen (bron: Gert de Jong).*

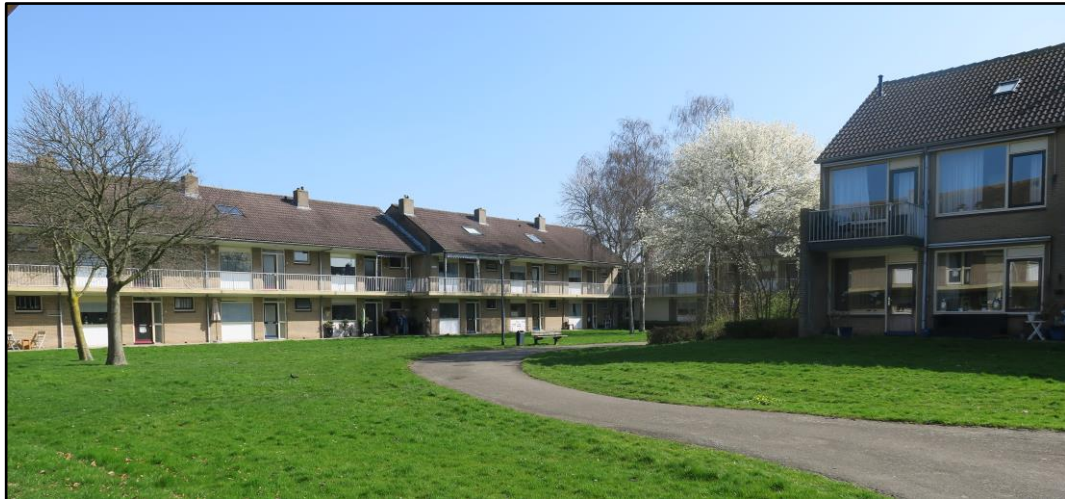
Figuur 4.3 De planlocatie aan de Burgermeester Hammerbaan betreft drie identieke U-vormige woonblokken bestaande uit drie bouwlagen.

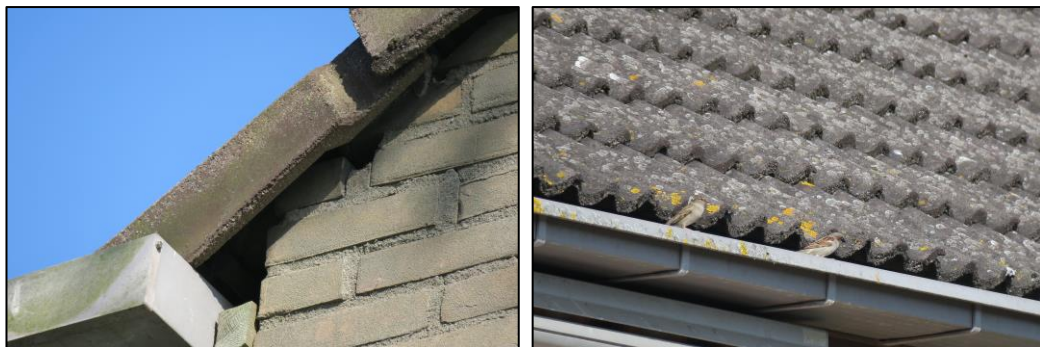
- Onderste rij dakpannen toegankelijk vanuit de dakgoot (HM);
- Ontbrekende stenen op kopgevels onder kantpannen (GZ en VL);
- Kantpannen sluiten niet volledig aan (GZ en VL);
- Openingen aan onderzijde kantpannen (GZ en VL);
- Ventilatieopeningen in de langsgevels (VL);
- Stootvoegen in schoorstenen (VL).

Figuur 4.4 Links: geschikte invliegopeningen onder de kantpannen, waar gierzwaluwen en vleermuizen toegang kunnen krijgen tot de dakruimte en/of de luchtspouw. Rechts: aanwezige huismussen op de dakgoot van de Kijffhoeck.

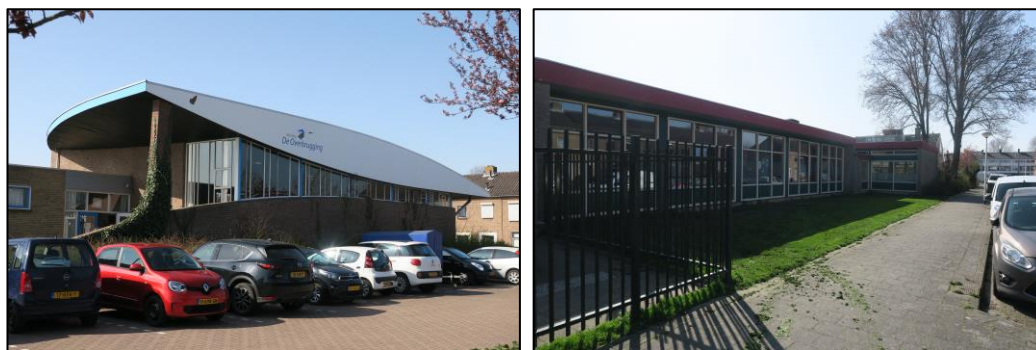
Figuur 4.6 De planlocatie aan de Graaf van Egmondstraat betreft de Thomaskerk (links) en de basisschool ZML de Ark (rechts).

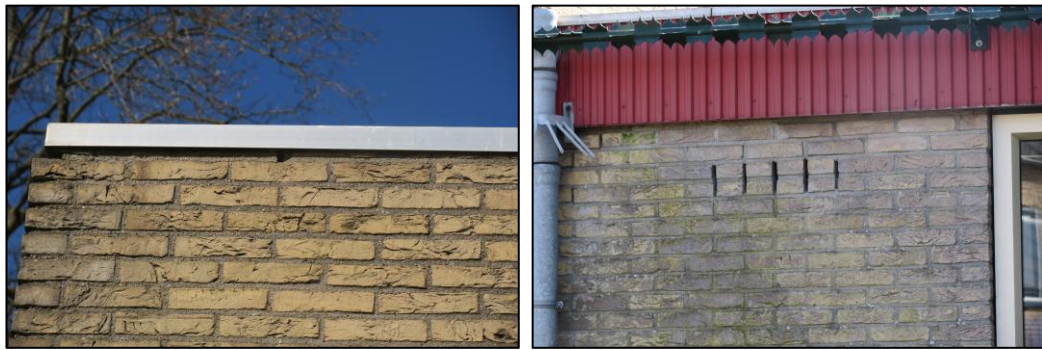
- Kierende daklijsten en open stootvoegen/ventilatie-rooster (VL);
- Er zijn geen geschikte invliegopeningen aanwezig voor de huismus en gierzwaluw.

*Figuur 4.7 Links: kierende daklijsten in de Thomaskerk. Rechts: open ventilatie-rooster in de basisschool.*

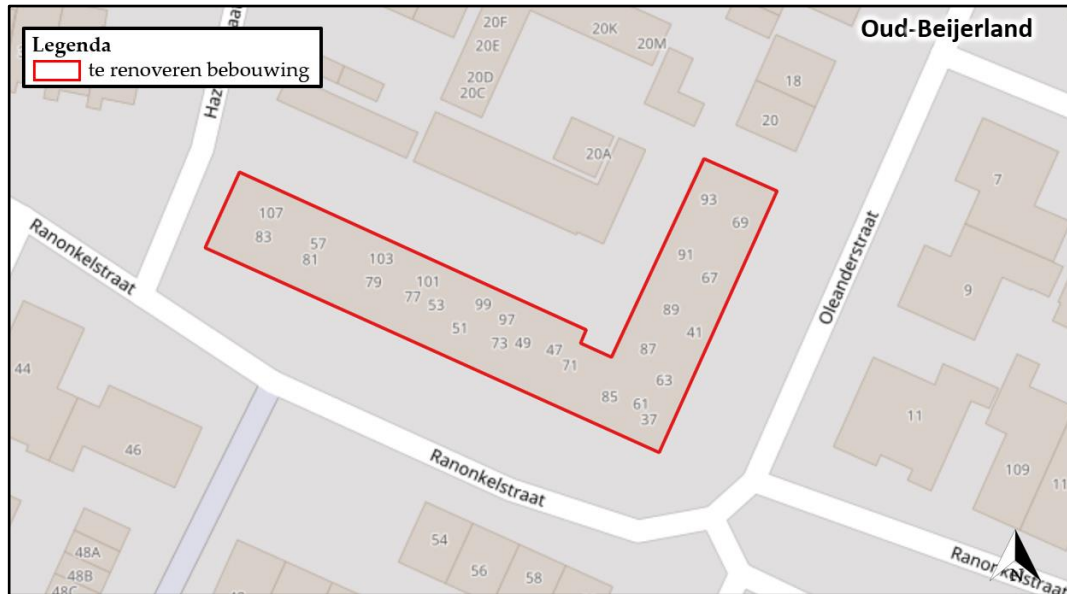
Figuur 4.8 De rode omlijning geeft de te renoveren bebouwing weer (bron: arcgis.com).

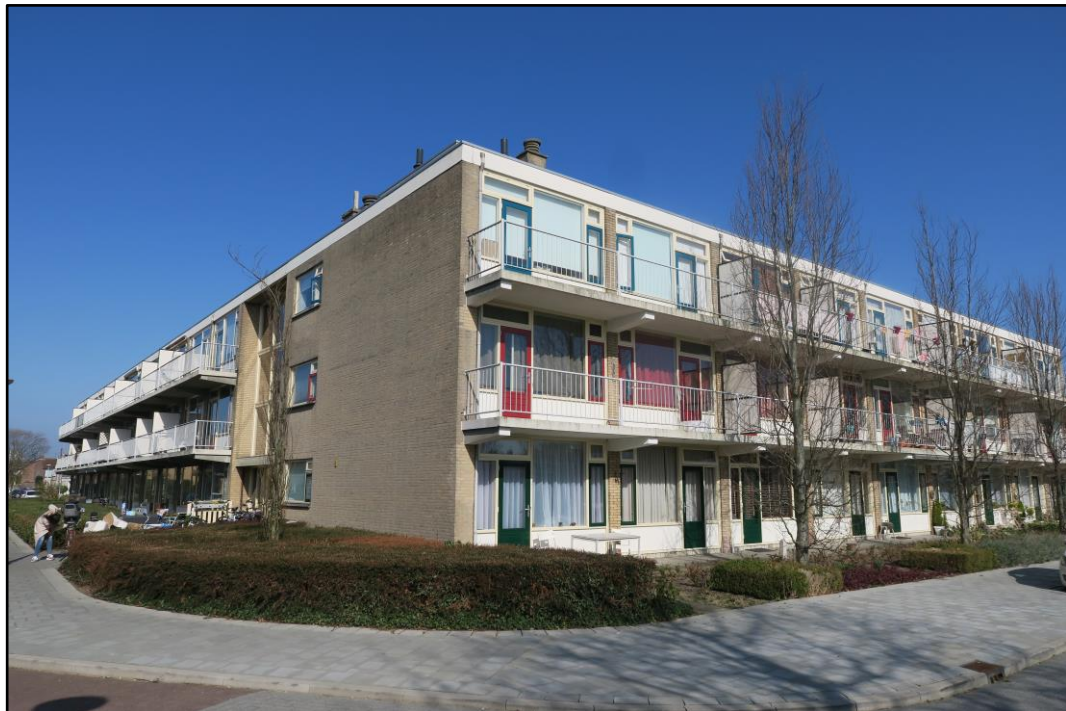
Figuur 4.9 De planlocatie aan de Ranonkelstraat betreft een appartementencomplex.

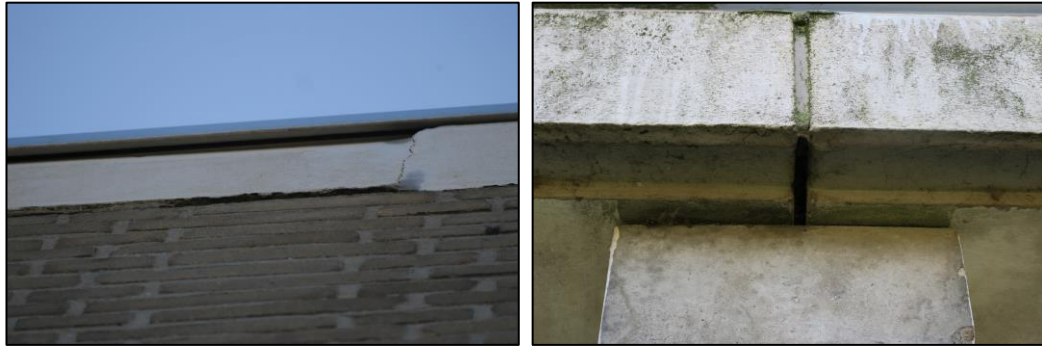
- Kierende daklijsten, open dilatatievoeg en open stootvoegen/ventilatierooster (VL);
- Ruimte onder balkondelen (VL);
- Er zijn geen geschikte invliegopeningen aanwezig voor de huismus en gierzwaluw.

*Figuur 4.10 Links: openstaande dakrand. Rechts: opening tussen de balkondelen aan de achterzijde van de flat.*

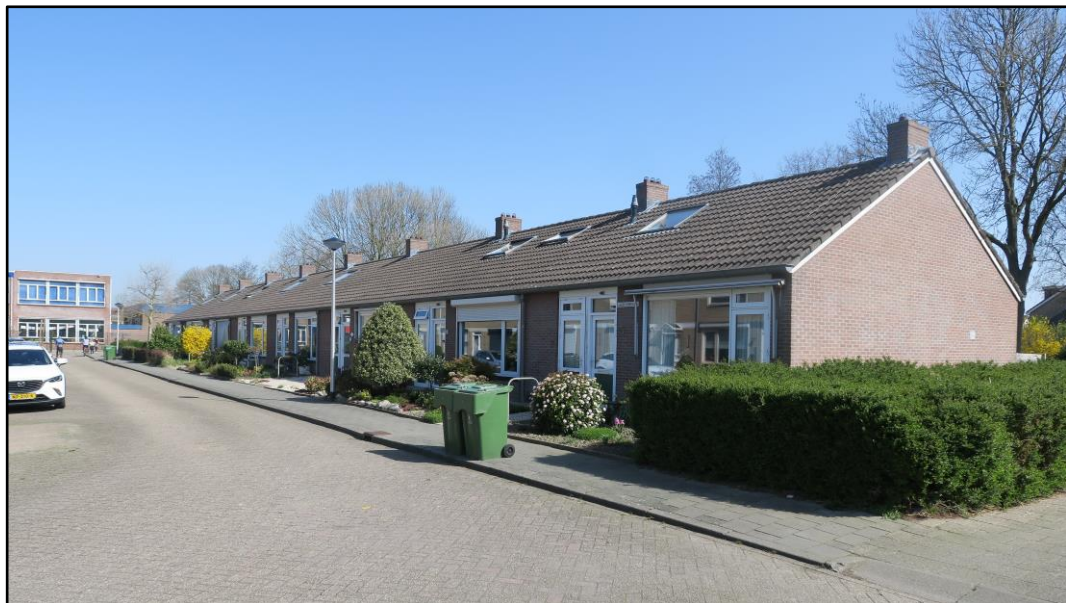
Figuur 4.12 De planlocatie is gelegen aan verschillende straten te Zuid-Beijerland en betreft drie vrijwel identieke woonblokken bestaande uit een enkele bouwlaag.

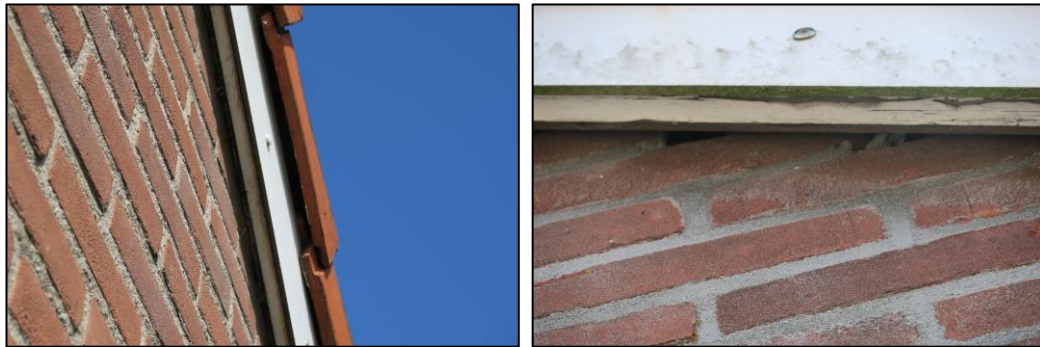
- Onderste rij dakpannen toegankelijk vanuit de dakgoot, hoewel er een houten balk aanwezig is in de dakvoet en er iets van een rubberen strip aangebracht is (HM);
- Kantpannen sluiten niet volledig aan (GZ en VL);
- Openingen aan onderzijde boeiboorden (GZ en VL);
- Open stootvoegen en loodflappen bij schoorsteen (VL);

Figuur 4.13 Links: kierende kantpannen. Rechts: openingen tussen de gevel en de boeidelen.

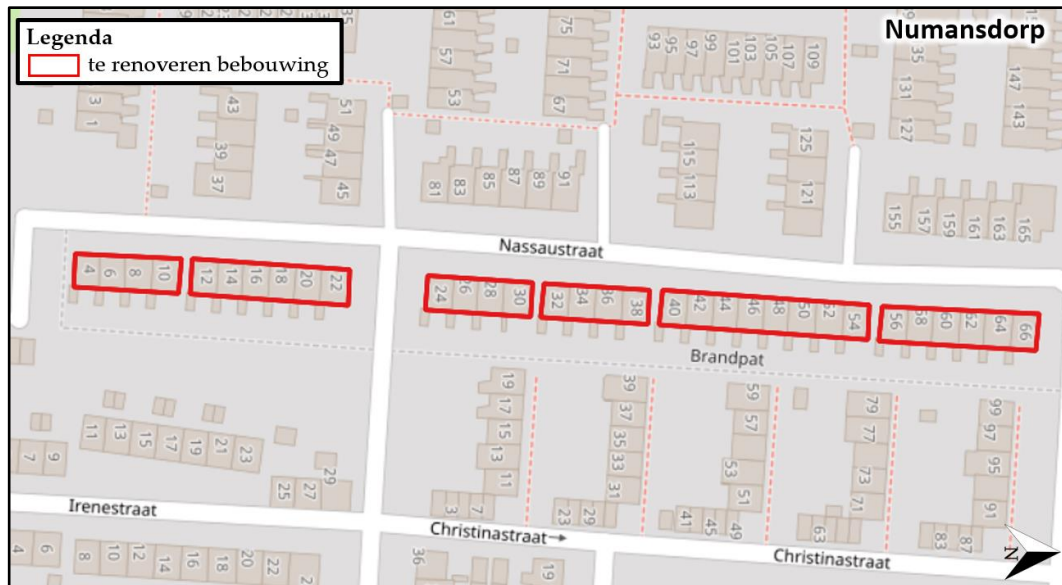
Figuur 4.14 De rode omlijning geeft de te renoveren bebouwing weer (bron: arcgis.com).

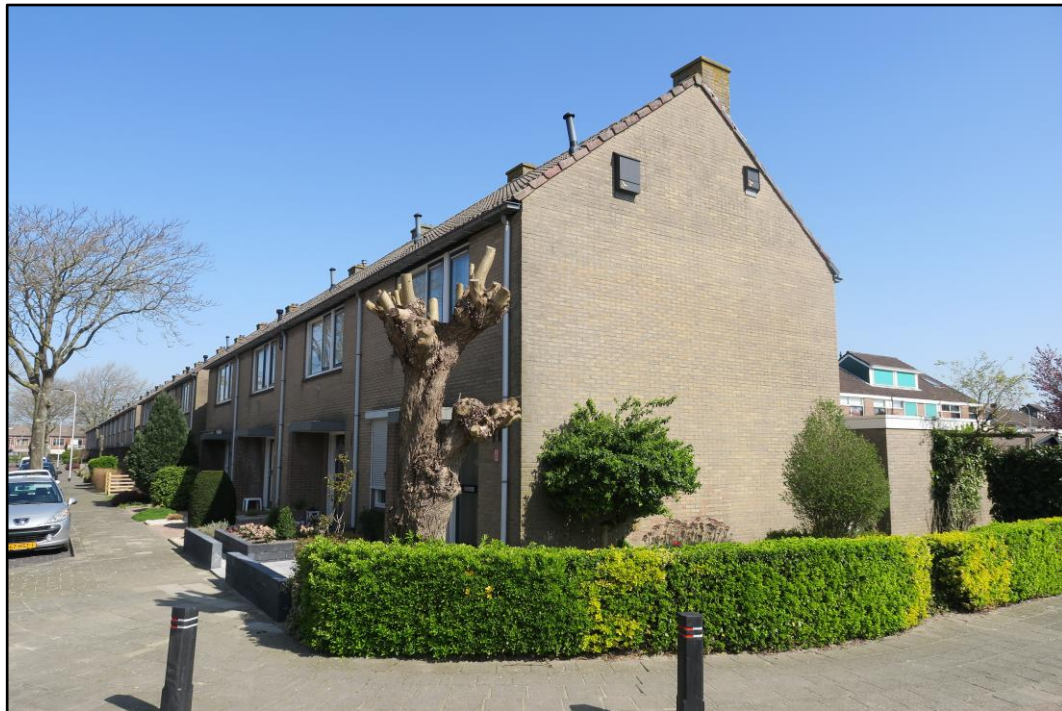
Figuur 4.15 De planlocatie is gelegen aan de Nassaulaan te Numansdorp en betreft woonblokken opgetrokken uit een dubbele bouwlaag. Aan de woningen zijn veel voorzieningen voor huismuis en vleermuis aangebracht, in het kader van een ontheffingstraject in de wijk aan de oostzijde.

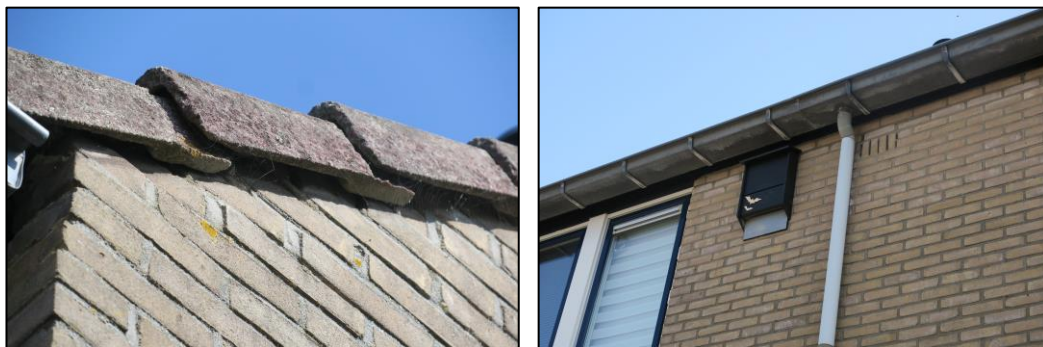
- Onderste rij dakpannen toegankelijk vanuit de dakgoot (HM);
- Ontbrekende stenen op kopgevels onder kantpannen (GZ en VL);
- Kantpannen sluiten niet volledig aan (GZ en VL);
- Huismuskasten en vleermuiskasten aangebracht aan de gevels (HM en VL). Deze kasten zijn in het kader van een ontheffingstraject in de wijk aan de oostzijde van de planlocatie.
- Dakgoot sluit niet aan met de gevel (GZ).

Figuur 4.16 Links: kierende kantpannen. Rechts aanwezige vleermuiskasten en open ventilatieroosters.

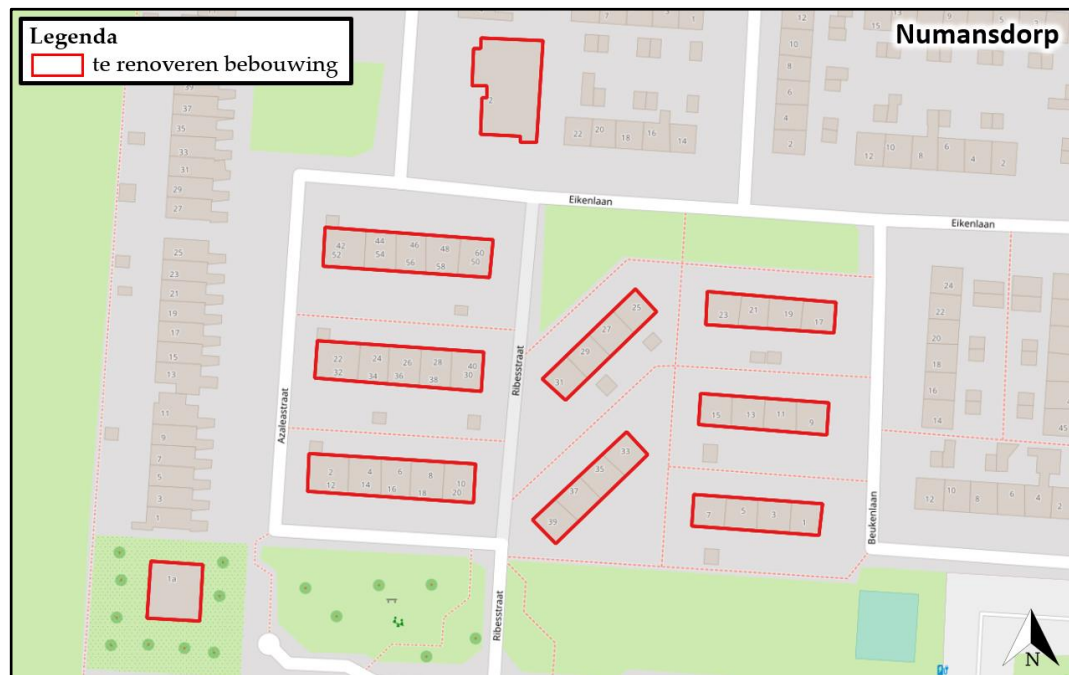
De planlocatie is gelegen de zuidwestelijke kant van de woonwijken van Numansdorp (figuur 4.17). De complexen betreffen enkel laags seniorenwoningen, appartementencomplexen, een voormalig jongeren ontmoetingscentrum en een buitenschoolse opvang (BSO) (figuur 4.18). De seniorenwoningen en het appartementencomplex zijn opgetrokken uit gemetselde muren met spouw en zadeldaken belegd met pannen. Het voormalig jongeren ontmoetingscentrum en de BSO zijn opgetrokken uit gemetselde muren met spouw en plat bitumen daken. Het terrein tussen de woningen is grotendeels verhard met zeer beperkt ruimte voor voor- en achtertuinen. Het voormalig jongeren ontmoetingscentrum is gelegen te midden van een begroeid perceel.

Figuur 4.17 De rode omlijning geeft de te renoveren bebouwing weer (bron: arcgis.com).

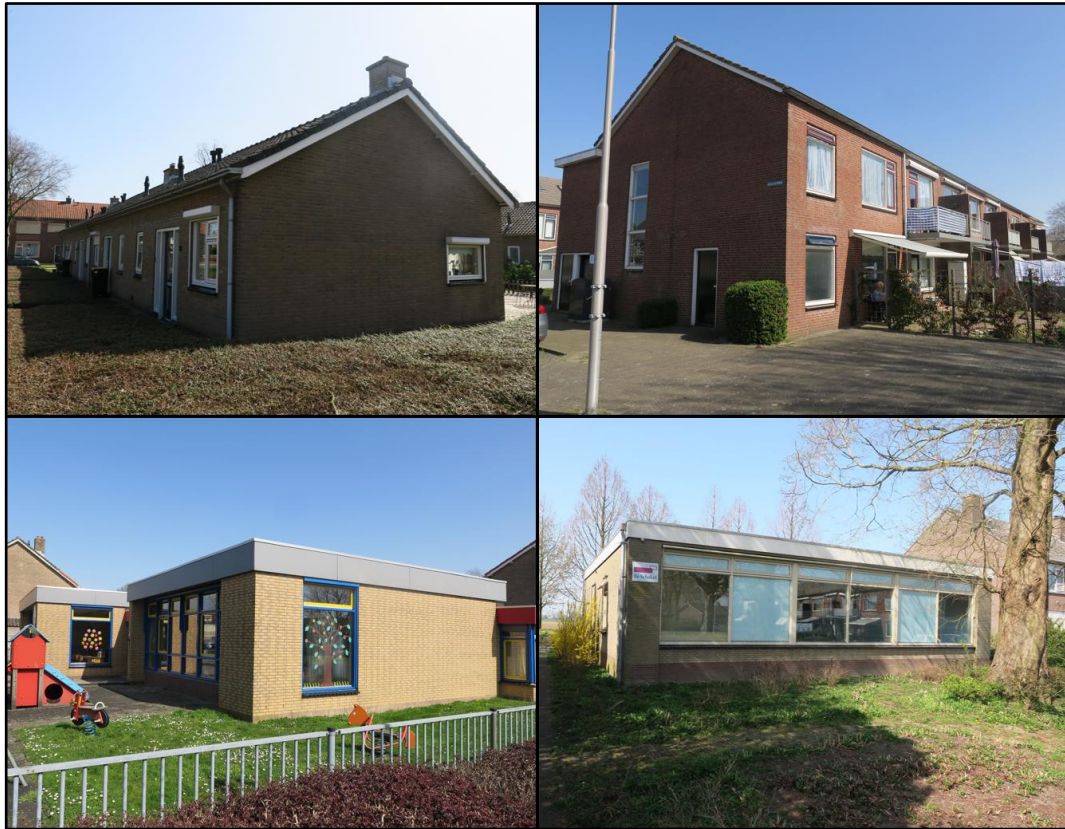
*Figuur 4.18 De planlocatie is gelegen in de Bomenbuurt te Numansdorp en betreft woonblokken opgetrokken uit een enkele of dubbele bouwlaag (boven) en twee maatschappelijke gebouwen (onder).*

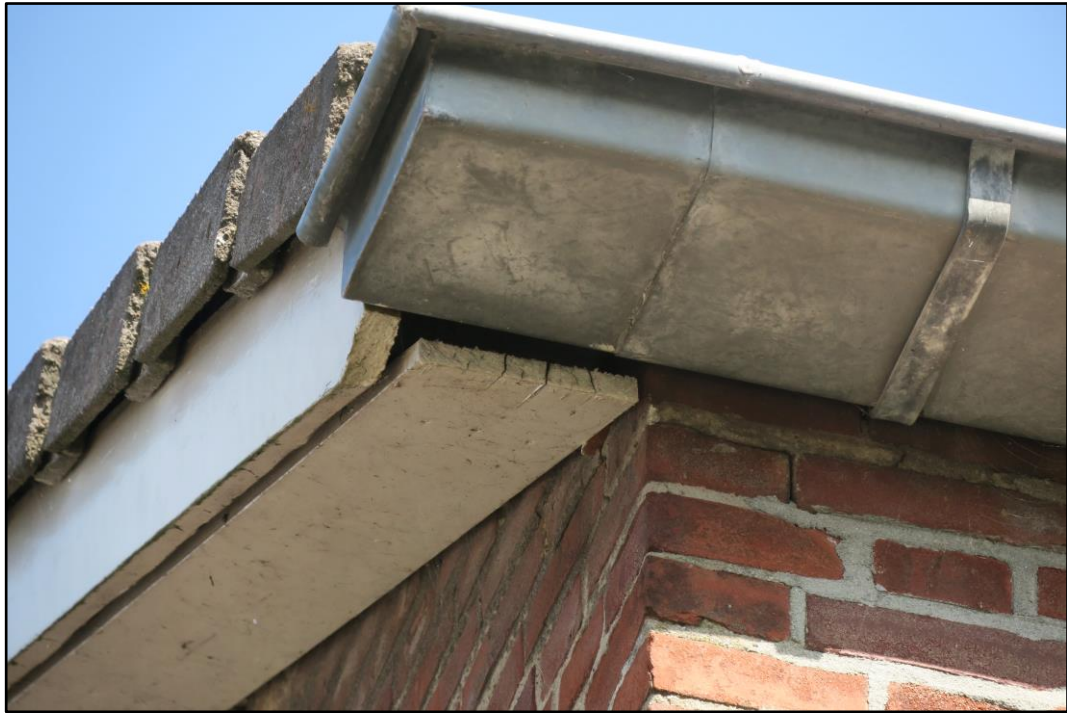
- Kantpannen sluiten niet volledig aan (VL+GZ);
- Overstekken kieren en bieden toegang tot dakruimte (GZ);
- Open stootvoegen biedt toegang tot luchtpouw (VL);
- Vogelschroot aanwezig, maar niet overal strak aangebracht (HM);

*Figuur 4.19 Impressie potentiële ingang tot dakruimte via kantpannen en toegang tot overstek via kierende planken.*

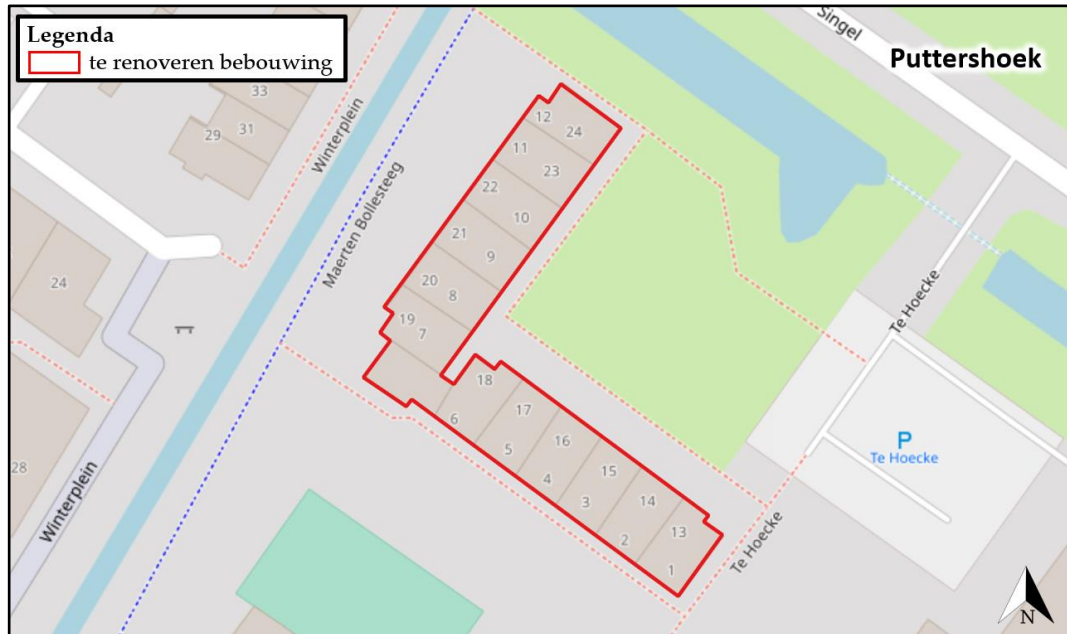
De planlocatie is gelegen ten midden het dorp Puttershoek (figuur 4.20). Het complex bestaat uit één gebouw bestaande uit twee bouwlagen, opgetrokken uit gemetselde muren met spouw. Het dak betreft een plat bitumen dak (figuur 4.21). Het omliggende terrein bestaat uit straten, perkjes en ten noorden een sloot.

Figuur 4.20 De rode omlijning geeft de te renoveren bebouwing weer (bron: arcgis.com).

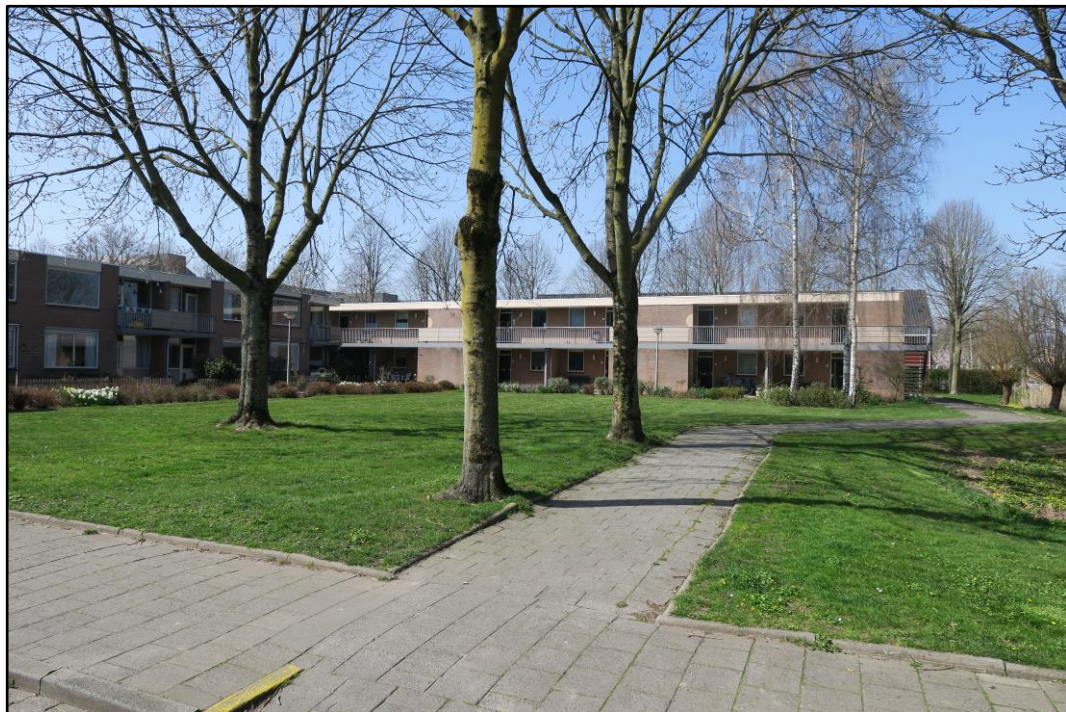
Figuur 4.21 De planlocatie is gelegen aan de Te Hoecke te Puttershoek en bestaat uit appartementen opgetrokken uit een dubbele bouwlaag.

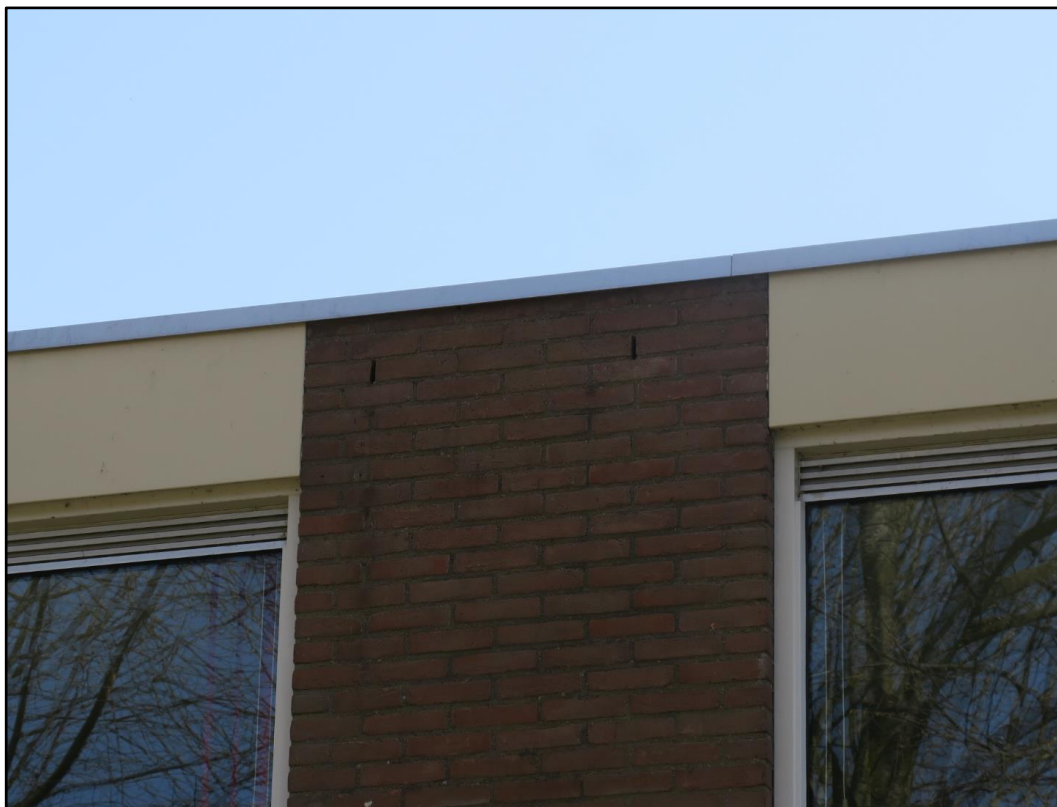
- Open stootvoegen bieden toegang tot luchtsponw (VL);
- Aluminium daklijst kiert en biedt toegang tot luchtsponw (VL);
- Geen invliegopeningen voor huismus of gierzwaluw (HM en GZ).

*Figuur 4.22 Open stootvoegen en een kierende daklijst biedt toegang tot open luchtsponw.*

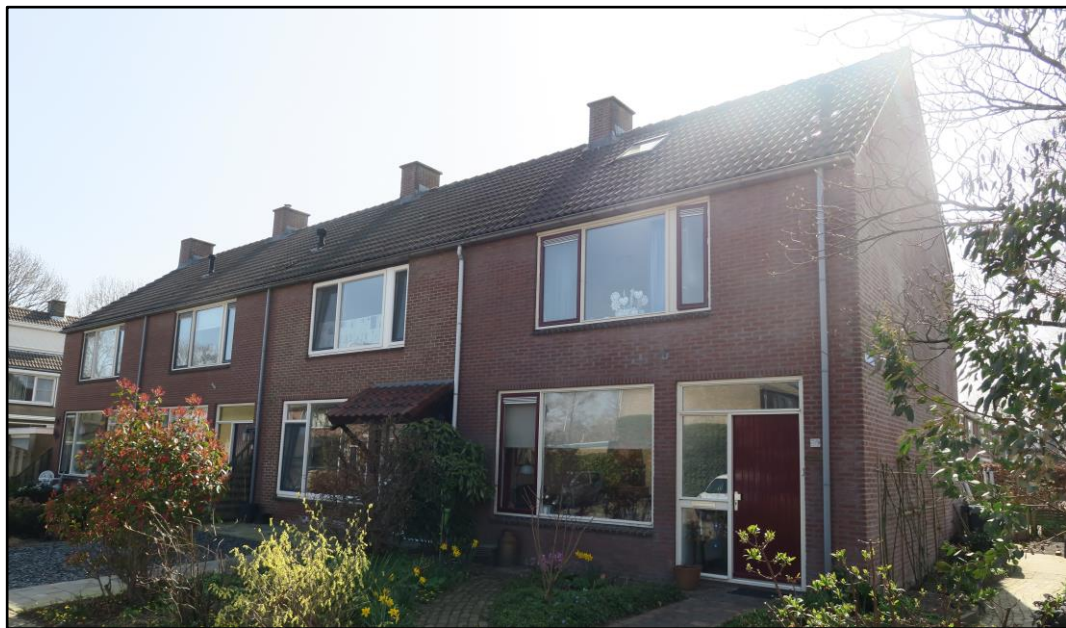
Figuur 4.24 De planlocatie is gelegen aan verschillende straten te Numansdorp en bestaat uit woonblokken opgetrokken uit twee bouwlagen.

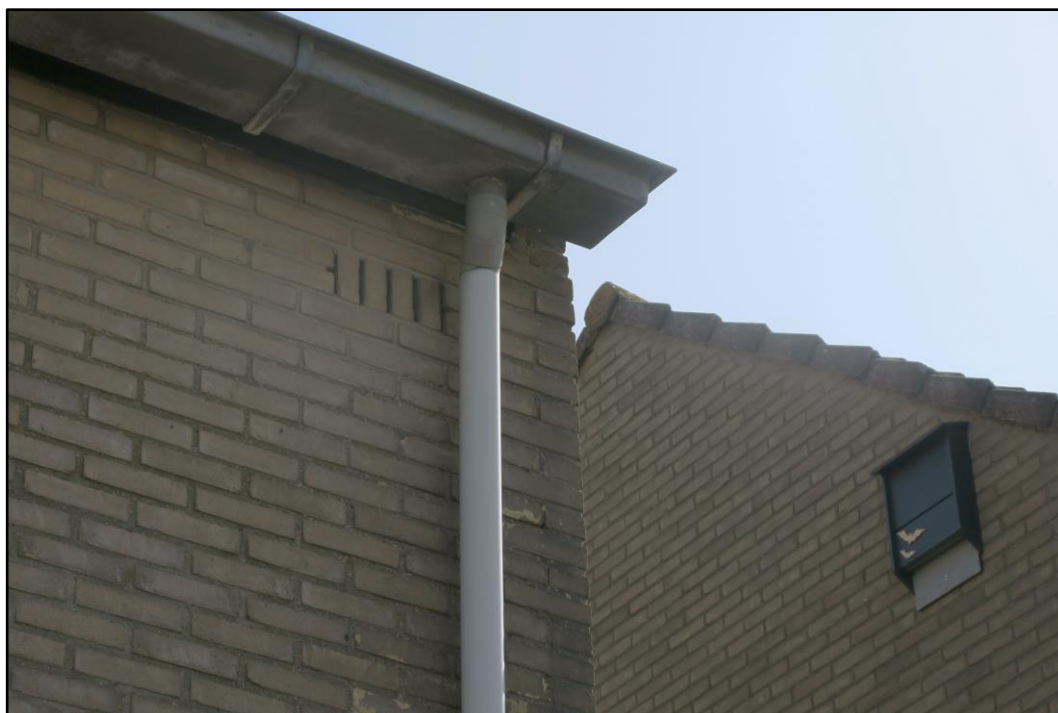
- Ontbrekende stenen op kopgevels onder kantpannen (VL+GZ);
- Kantpannen sluiten niet volledig aan (VL);
- Openingen aan onderzijde kantpannen (VL);
- Onderste rij dakpannen toegankelijk vanuit de dakgoot (HM);
- Huismuskasten aangebracht aan de voorgevel (HM);
- Vleermuiskasten aangebracht op kop- en zijgevels (VL);
- Dakgoot sluit niet aan met de gevel (GZ).

*Figuur 4.25 Impressie van de ventilatievoegen, kierende kantpannen en vleermuisgevelkasten.*

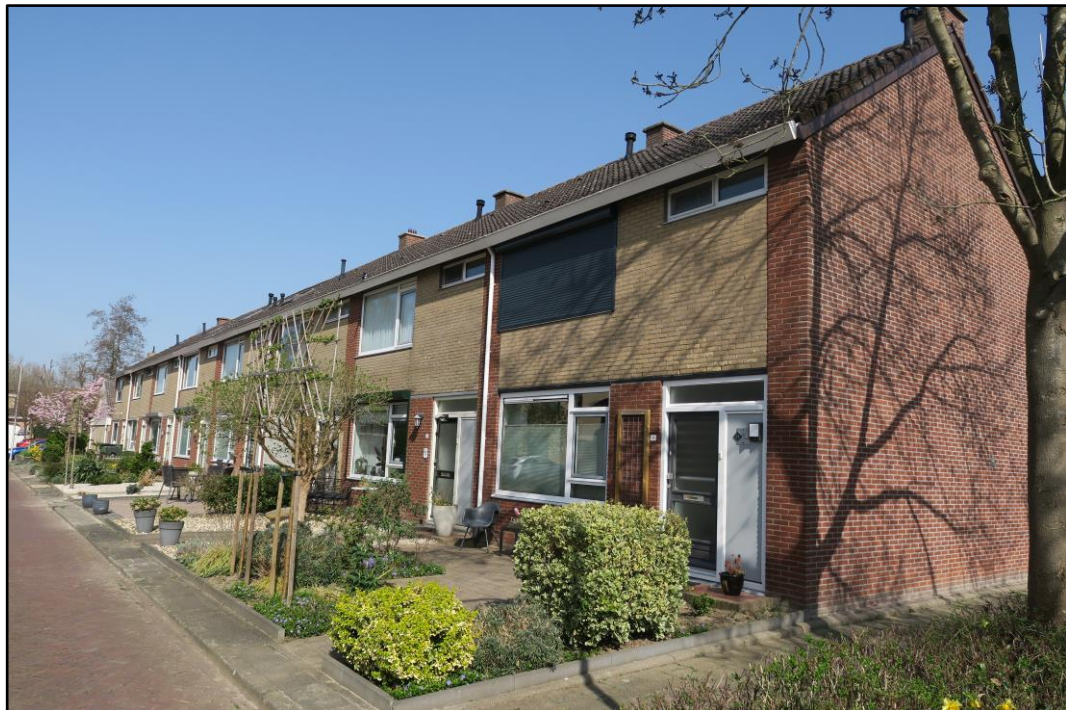
Figuur 4.27 De planlocatie is gelegen aan de Bolkafstraat te s'-Gravendeel en bestaat uit woonblokken opgetrokken uit twee bouwlagen.

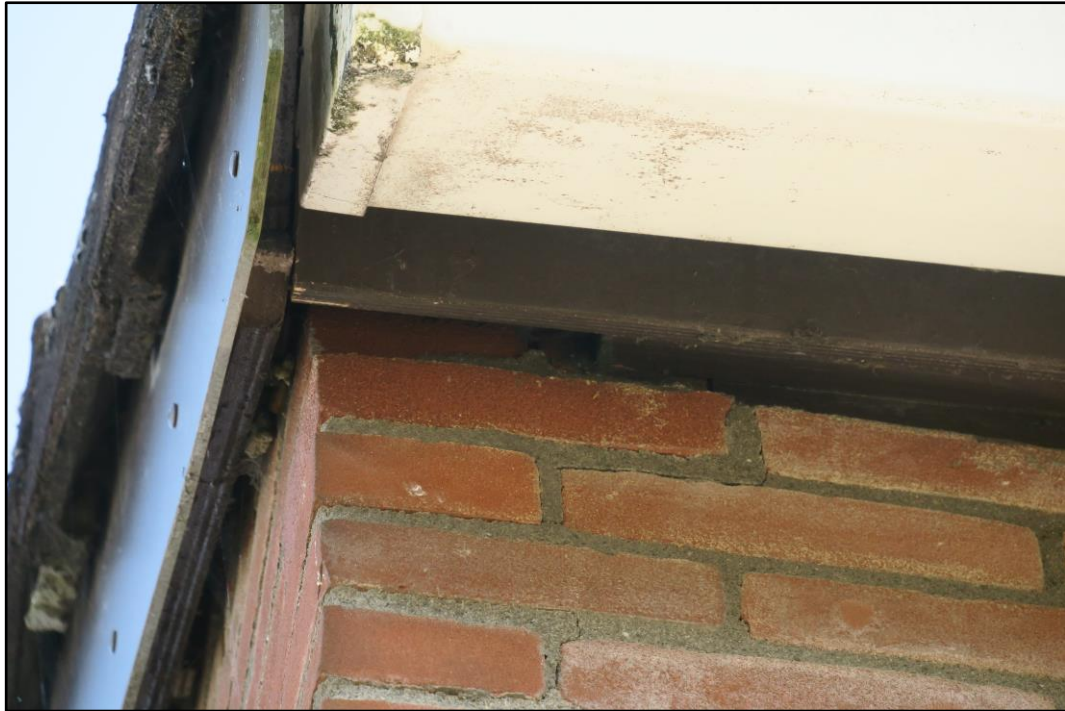
- Ontbrekende stenen op kopgevels onder kantpannen en boeidelen (VL+GZ);
- Kantpannen sluiten niet volledig aan (VL+GZ);
- Open stootvoegen bieden toegang tot luchtspouw (VL);
- Onderste rij dakpannen toegankelijk vanuit de dakgoot (HM);

*Figuur 4.28 Impressie van de ruimte onder de boeidelen en kantpannen.*

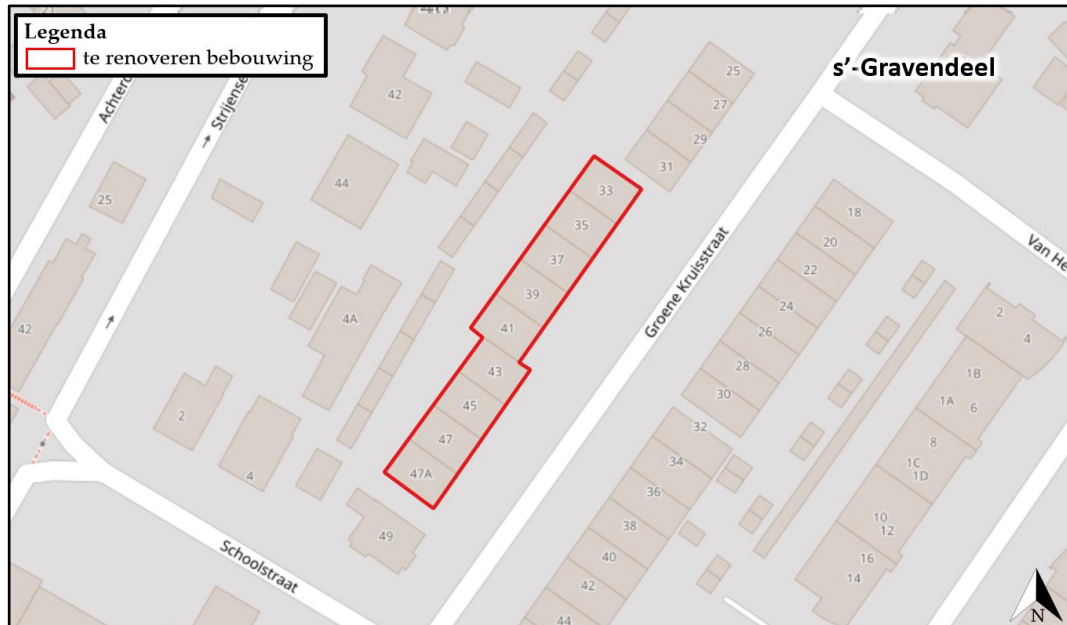
De planlocatie is gelegen te midden van woonwijken van het dorp s' Gravendeel (figuur 4.29). Het complex bestaat uit één woonblok van twee bouwlagen. De woningen zijn opgetrokken uit gemetselde muren met luchtsponw en een dakpannen zadeldak (figuur 4.30). Het omliggende terrein bestaat uit woonwijken, infrastructuur en gemeentelijk groen.

Figuur 4.29 De rode omlijning geeft de te renoveren bebouwing weer (bron: arcgis.com).

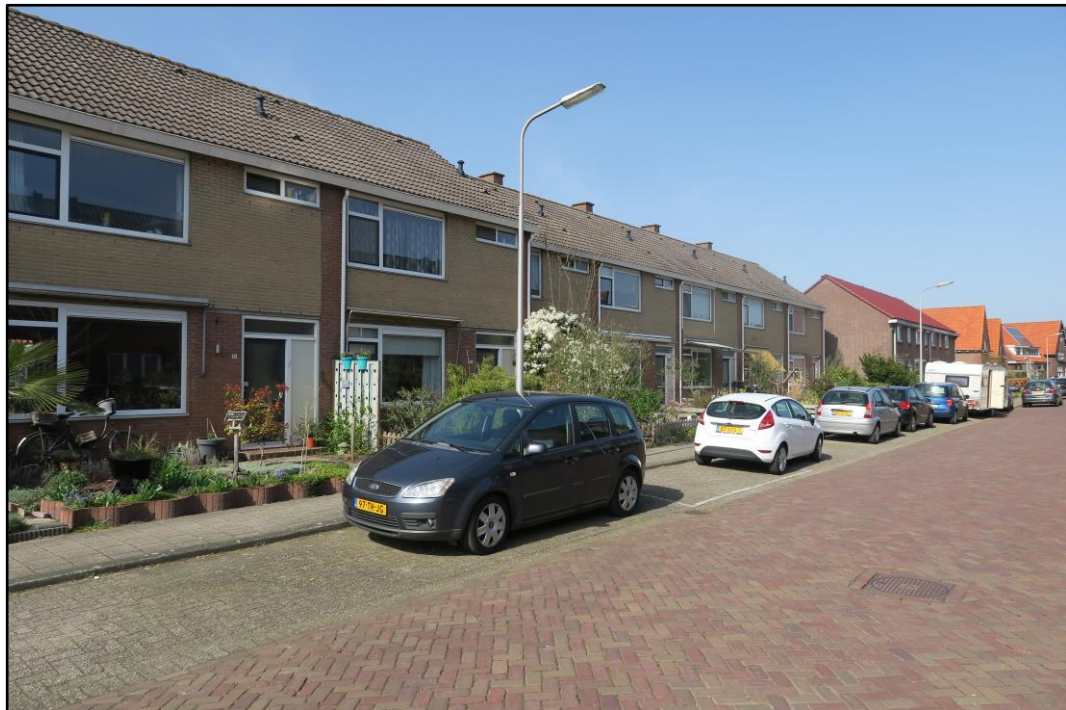
Figuur 4.30 De planlocatie is gelegen aan de Groene Kruisstraat te s'-Gravendeel en bestaat uit een woonblok opgetrokken uit twee bouwlagen.

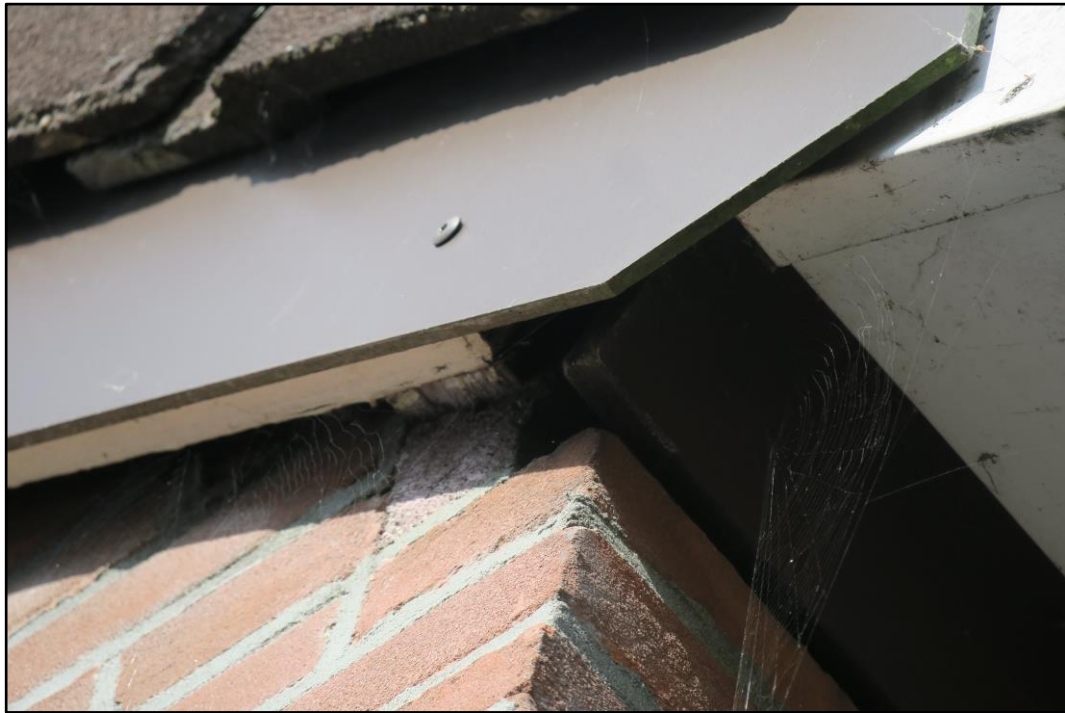
- Ontbrekende stenen op kopgevels onder kantpannen (VL);
- Kantpannen sluiten niet volledig aan (VL);
- Openingen aan onderzijde kantpannen (VL).
- Onderste rij dakpannen toegankelijk vanuit de dakgoot (HM);
- Dakgoot sluit niet aan met de gevel en biedt ruimte op kopgevels (GZ).

*Figuur 4.31 Impressie van de ruimte onder de boeiborden, achter de goot en onder de kantpannen.*
