**HISTORISCH ONDERZOEK  
'LAAN VAN HEEMSTEDE 44 EN 44A  
(LANDGOED DE EECKELAER)'  
TE PUTTERSHOEK**

Rapportage

T.09.5714

November 2009

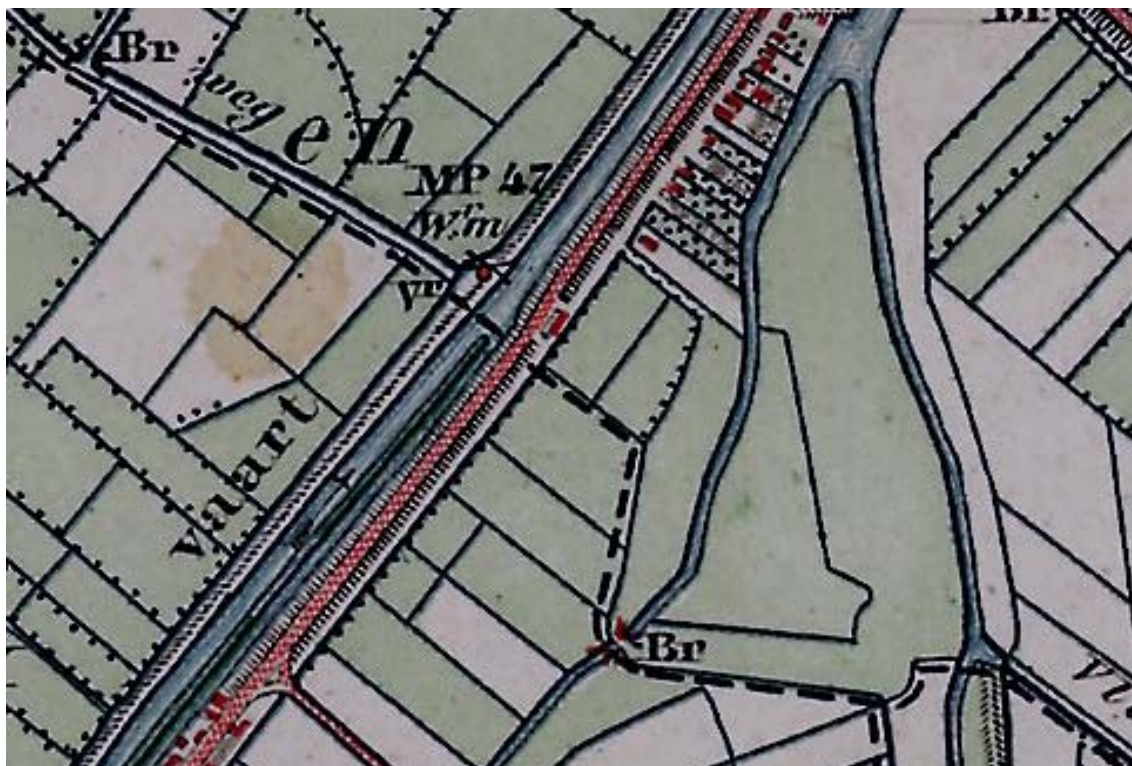
Topografische militaire kaart uit 1881.

Op de topografische militaire kaart uit 1881 is een sloot op het zuidwestelijk deel van de onderzoekslocatie aanwezig. Uit de historische kaarten blijkt eveneens dat 4 kortere sloten gegraven zijn op het noordelijk deel van de onderzoekslocatie tussen 1896 en 1902. De 4 korte sloten sluiten aan op de in 1881 aanwezige sloot. In 1939 zijn 3 van deze sloten weer gedempt. Tussen 1939 en 1968 is een relatief lange sloot gegraven die parallel loopt aan de watergang die de onderzoekslocatie aan de noordoostzijde begrenst (Kooidiep). In 1980 is de loop van de twee langere sloten, die vanuit het noorden in zuidelijke richting over het terrein lopen, enigszins verlegd en zijn 2 kortere dwarssloten aanwezig. Op de luchtfoto uit 2005 zijn de dwarssloten niet meer te zien.

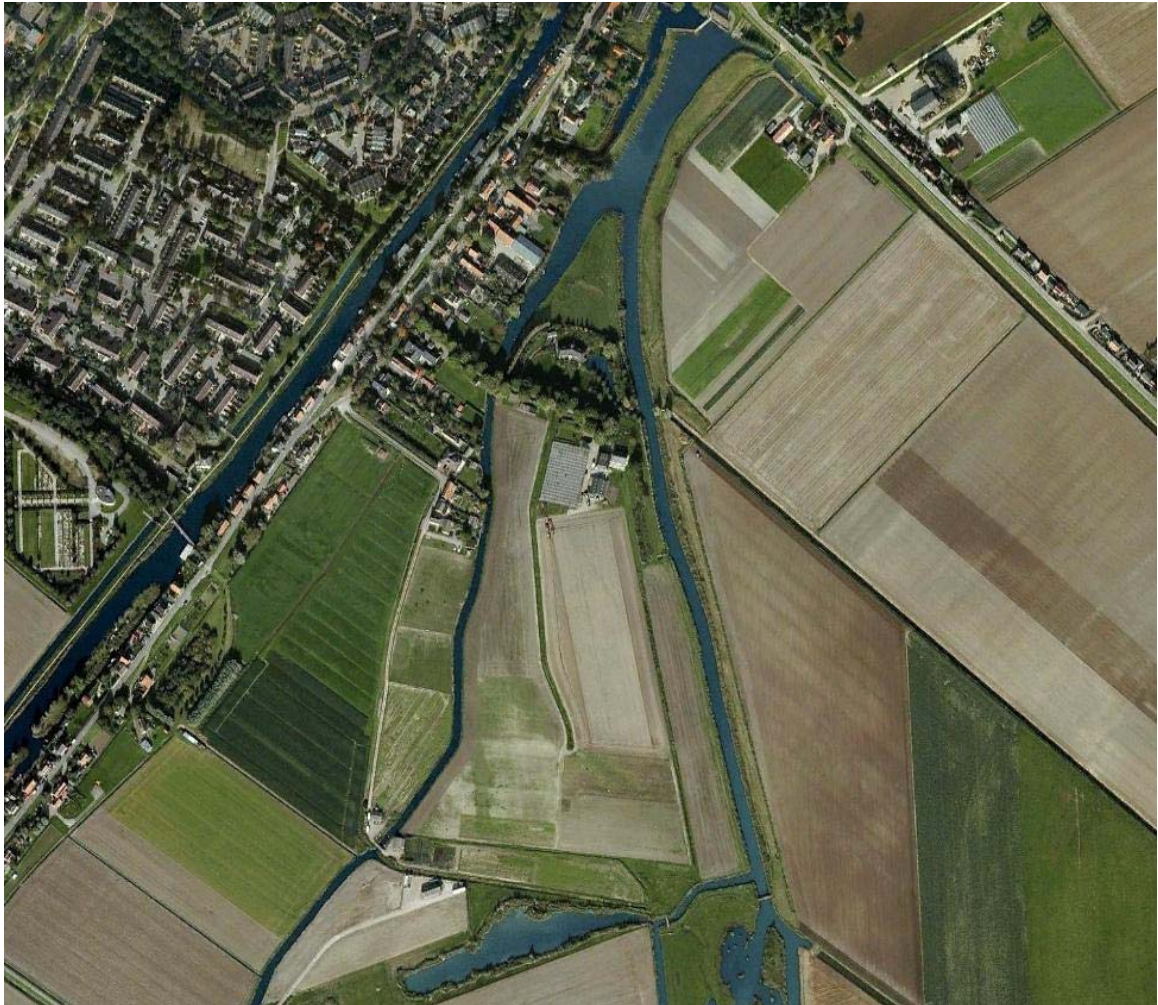
Luchtfoto met situatie 2005 (bron: Google Earth).

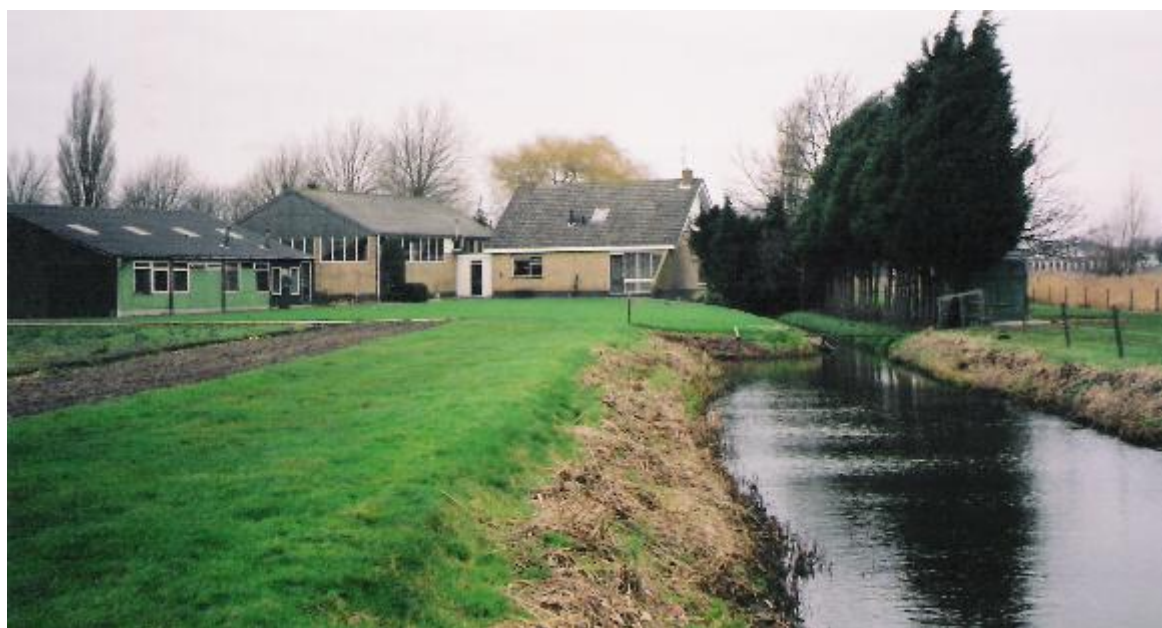
Bedrijfswoning en schuren nr 44a in 2004

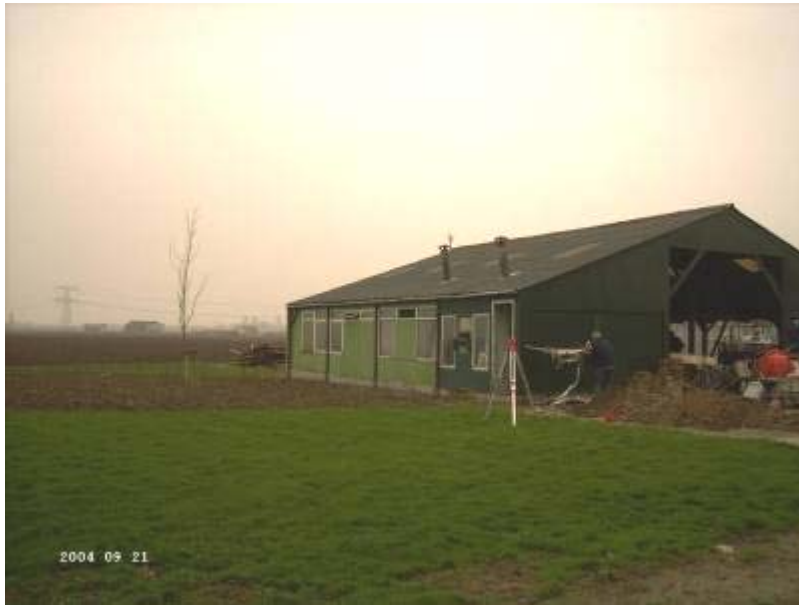
Schuur 2004

De locatie van de voormalige bovengrondse gasolietank in de loods wordt verdacht beschouwd op het voorkomen van minerale olie. De gasolietank is in 2003 verwijderd en heeft altijd op een betonvloer (waarschijnlijk niet vloeistofdicht) gestaan. Volgens de gebruiker van de tank hebben geen calamiteiten of lekkages met / bij de tank plaatsgevonden.

Geadviseerd wordt bij een eventuele verwijdering van de loods in de toekomst onderzoek te verrichten naar een mogelijk aanwezige olieverontreiniging onder de loods.

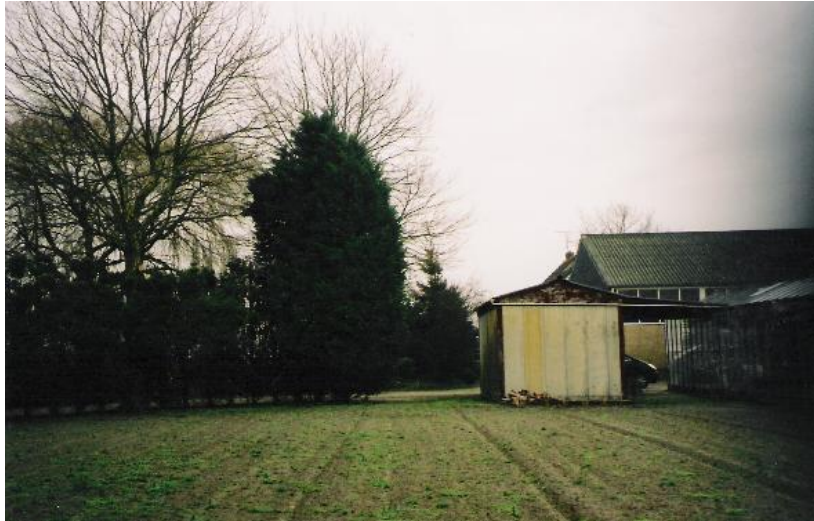
Rechts op de foto de kas (2004). Die is nu afgebroken en materiaal is afgevoerd.

In kassen werden veelal asbesthoudende materialen toegepast zoals asbesthoudende beglazingskit en asbesthoudende kweekbakken / tafelbladen en dergelijke. De locatie van de voormalige kas wordt derhalve verdacht beschouwd op het voorkomen van asbest.

Op een deel van de locatie van de voormalige kas is in 2007 een verkennend bodemonderzoek uitgevoerd (zie hoofdstuk 4), waarbij is gelet op de aanwezigheid van asbest op en in de bodem. Bij dit bodemonderzoek is geen asbestverdacht materiaal op of in de bodem waargenomen.

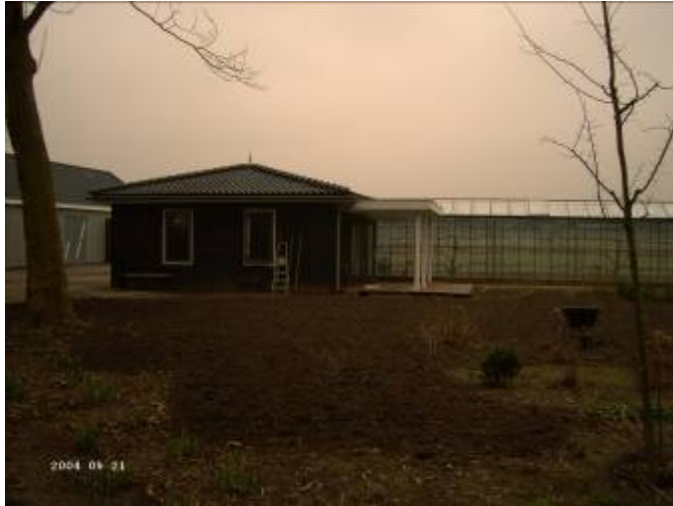
Links een gerenoveerde schuur en energiehuisje. Rechts zicht op de kas. (2004)
