## Rustenburgstraat 10, Puttershoek

Nader bodemonderzoek

Kenmerk                      A0648-06/PMU/rap2  
Datum                        12 mei 2021

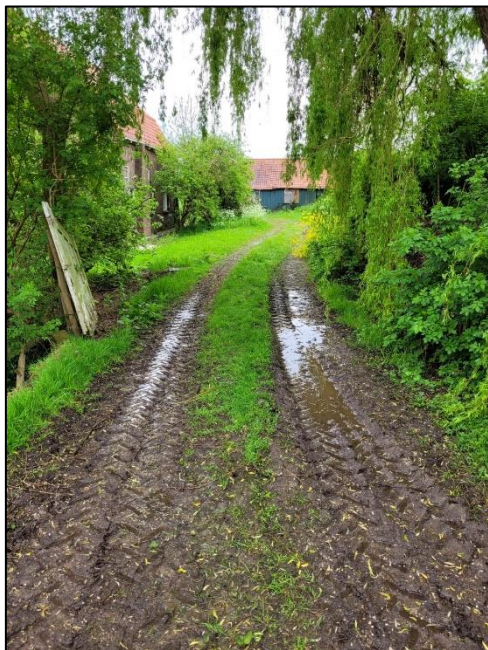
Afbeelding 1: Impressie onderzoekslocatie

In opdracht van Van Wijnen Projectontwikkeling West B.V. is door IDDS een nader bodemonderzoek uitgevoerd. De onderzoekslocatie betreft de oprit (afbeelding 1) van het perceel gelegen aan de Rustenburgstraat 10 te Puttershoek.

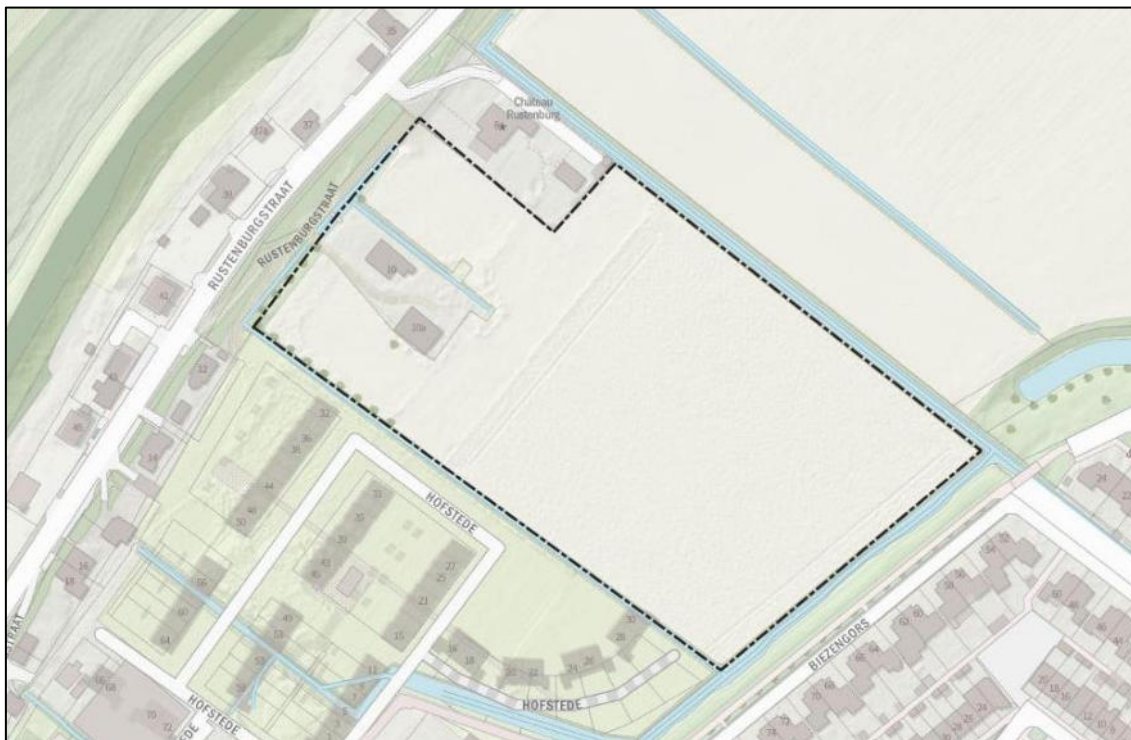
Afbeelding 1: Onderzoeksgebied (bron: IDDS Projectenkaart)

In opdracht van Van Wijnen Projectontwikkeling West B.V. is door IDDS een milieuhygiënisch vooronderzoek en een verkennend milieukundig bodemonderzoek uitgevoerd. De onderzoekslocatie staat bekend als Rustenburgstraat 10 te Puttershoek (afbeelding 1).
