## Schenkeldijk (nabij nr. 63) te Strijen

Milieuhygiënisch vooronderzoek  
Verkenkend milieukundig bodemonderzoek

Kenmerk : A2735-06/SWI/rap1  
Datum : 5 juli 2022

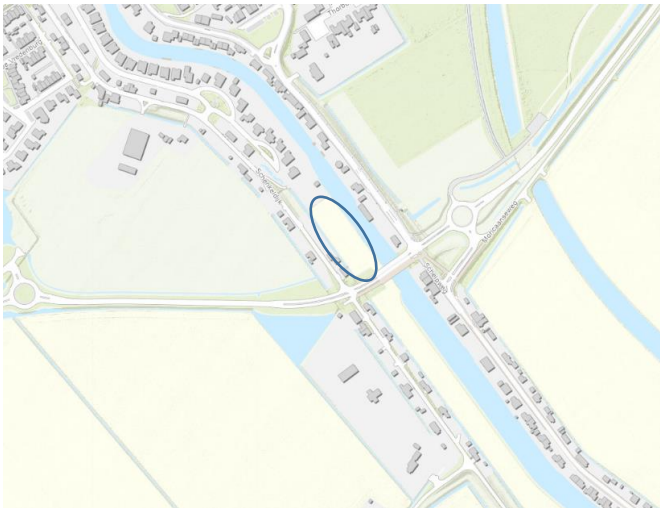
| Onderzoeksvraag | | |
|---|---|---|
| Belendingen | Alle richtingen | <p>Rondom de locatie is sprake van woningen en agrarische percelen. Aan de oostzijde wordt de onderzoekslocatie begrensd door een watergang.</p> <p>Afbeelding 2: Onderzoekslocatie en belendingen<br/>(bron: IDDS Projectenkaart)</p> |

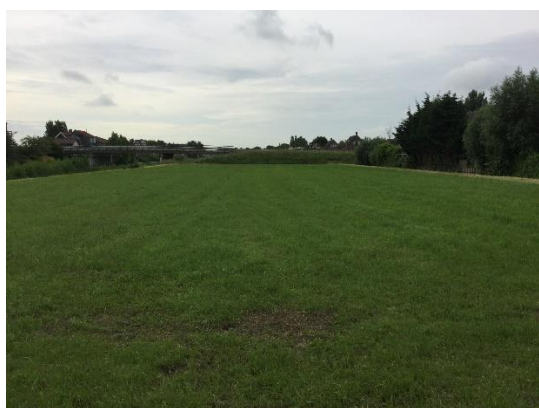
Afbeelding 3: Onderzoekslocatie

De terreinverkenning is op 8 juni 2022 uitgevoerd. Op basis van de terreinverkenning blijkt geen sprake te zijn van aanvullende bijzonderheden en hebben zich geen wijzigingen voorgedaan ten opzichte van de reeds verkregen gegevens.
