## Toekomstig fietspad Steegjesdijk 12, Goudswaard

Milieuhygiënisch vooronderzoek  
Verkenkend milieukundig bodemonderzoek

Kenmerk : A1958-06/PBE/rap1  
Datum : 18 maart 2022

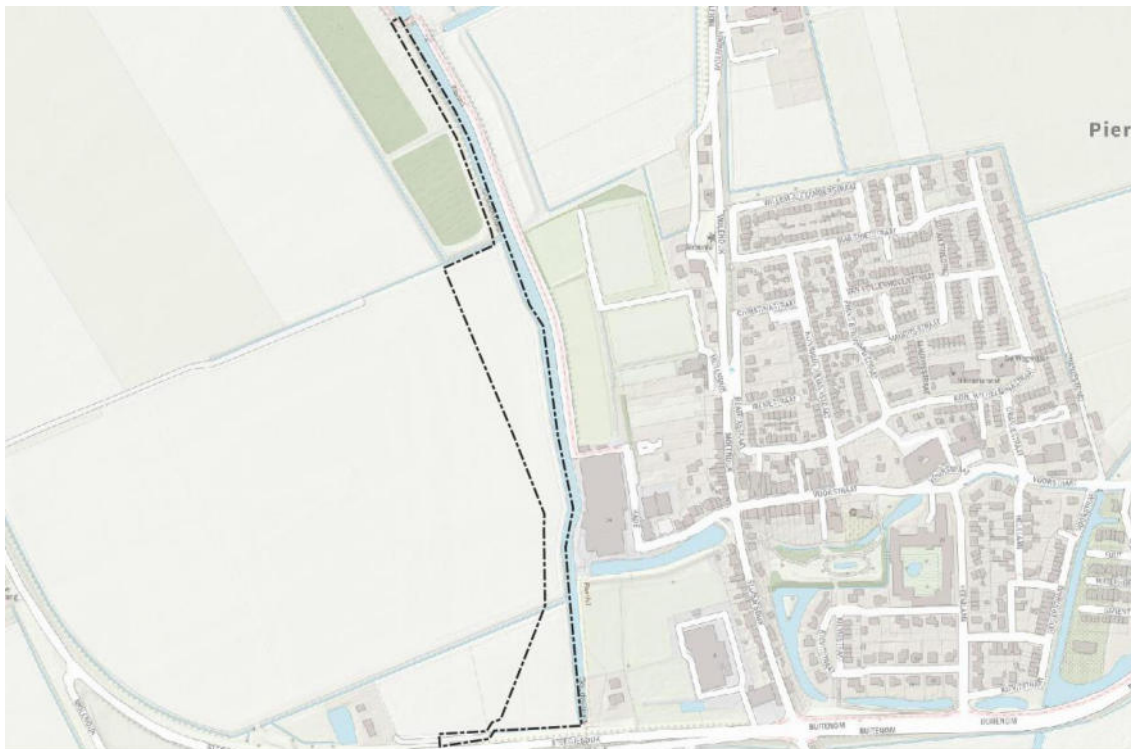
Afbeelding 1: Onderzoeksgebied (bron: OpenTopo)

In opdracht van Rho Adviseurs B.V. is door IDDS een milieuhygiënisch vooronderzoek en een verkennend milieukundig bodemonderzoek uitgevoerd. De onderzoekslocatie staat bekend als het toekomstige fietspad ter plaatse van Steegjesdijk 12 te Goudswaard (afbeelding 1).

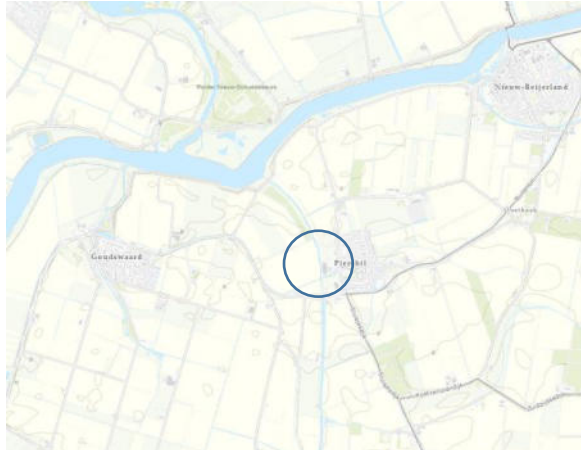
| Onderzoeksvraag | | |
|---|---|---|
| Belendingen | Alle richtingen | Rondom de locatie is sprake agrarisch gebied. Ten oosten van de locatie is een watergang gelegen (Piershilse Gat).<br><br>Afbeelding 2: Onderzoekslocatie en belendingen<br>(bron: IDDS Projectenkaart) |
