**HISTORISCH BODEMONDERZOEK  
VOLGERLANDSEWEG 14  
NUMANSDORP**

**DS MILIEU-CONSULT BV  
RAPPORT NR. 23.10.139  
31 OKTOBER 2023**

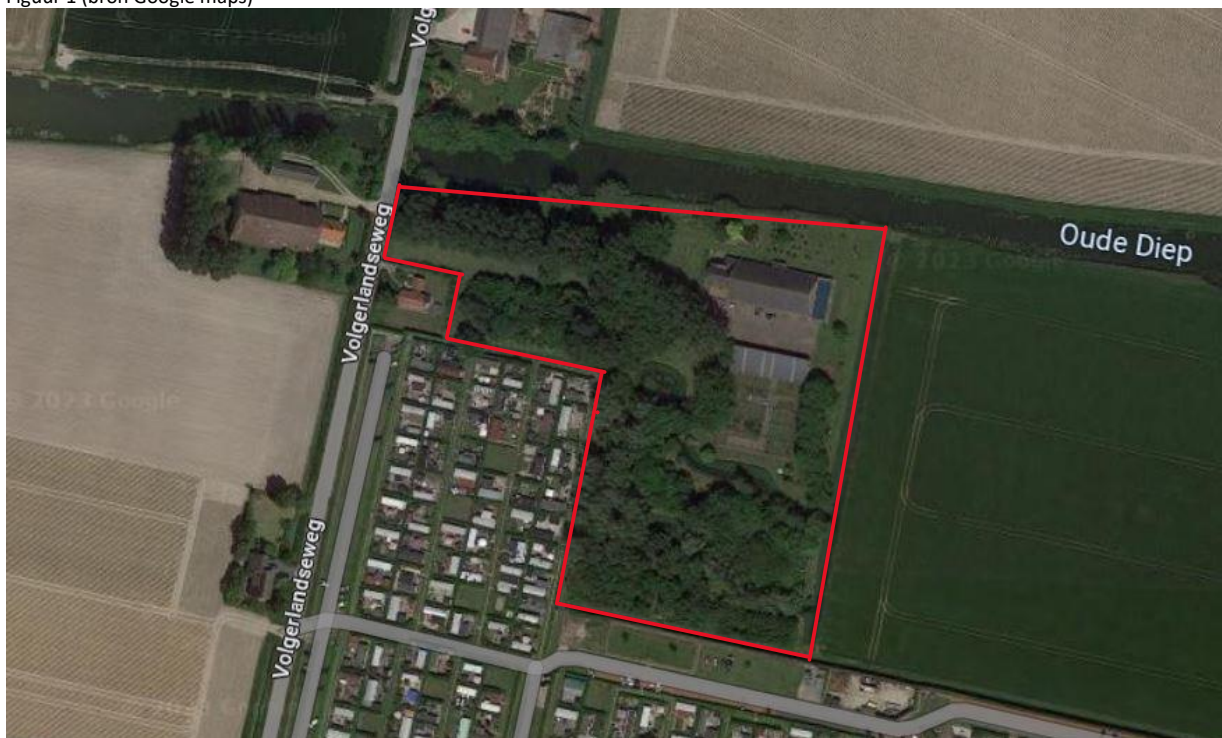
Figuur 1 (bron Google maps)

De locatie is gelegen in een agrarisch gebied. Aan de noordzijde grenst de locatie aan het Oude Diep, aan de oostzijde aan een akker, gescheiden door een sloot. Aan de zuid-zuidwestzijde grenst de locatie aan een kampeerterrein en aan de westzijde aan de Volgerlandseweg.

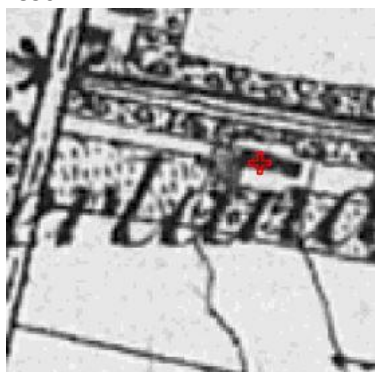
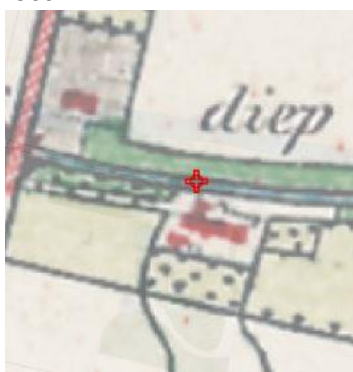
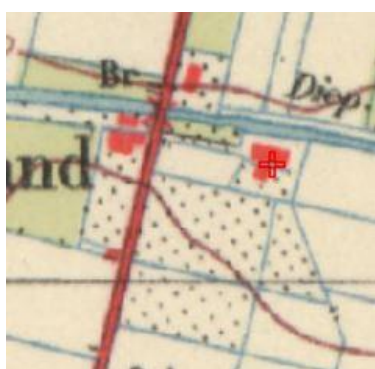
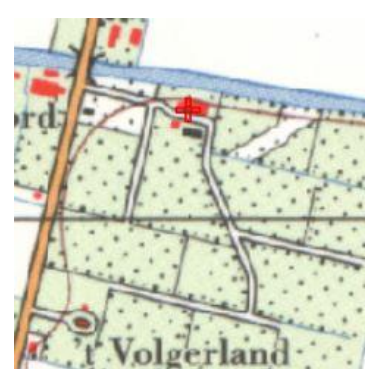
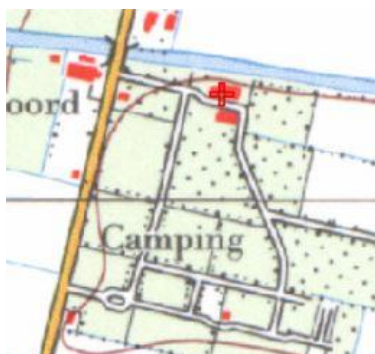
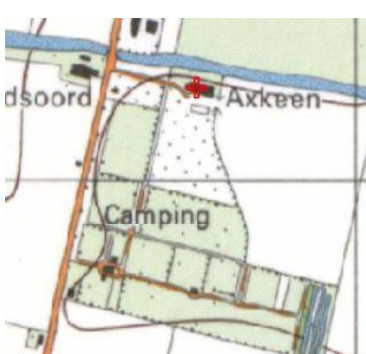
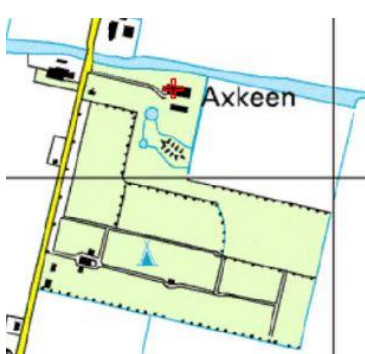
Bron: Kadaster Topo Tijdreis

Het hoofdgebouw dateert uit het midden van de 19<sup>e</sup> eeuw en is vermoedelijk de eerste bebouwing op de locatie. Op en rond de locatie waren boomgaarden aanwezig. Vanaf 1999 vinden er geen bedrijfsactiviteiten plaats.
