# Verkennd onderzoek

Achterweg 2a

Goudswaard

datum: april 2014  
projectcode: 140201  
opsteller: ing. A.J. Schutter.

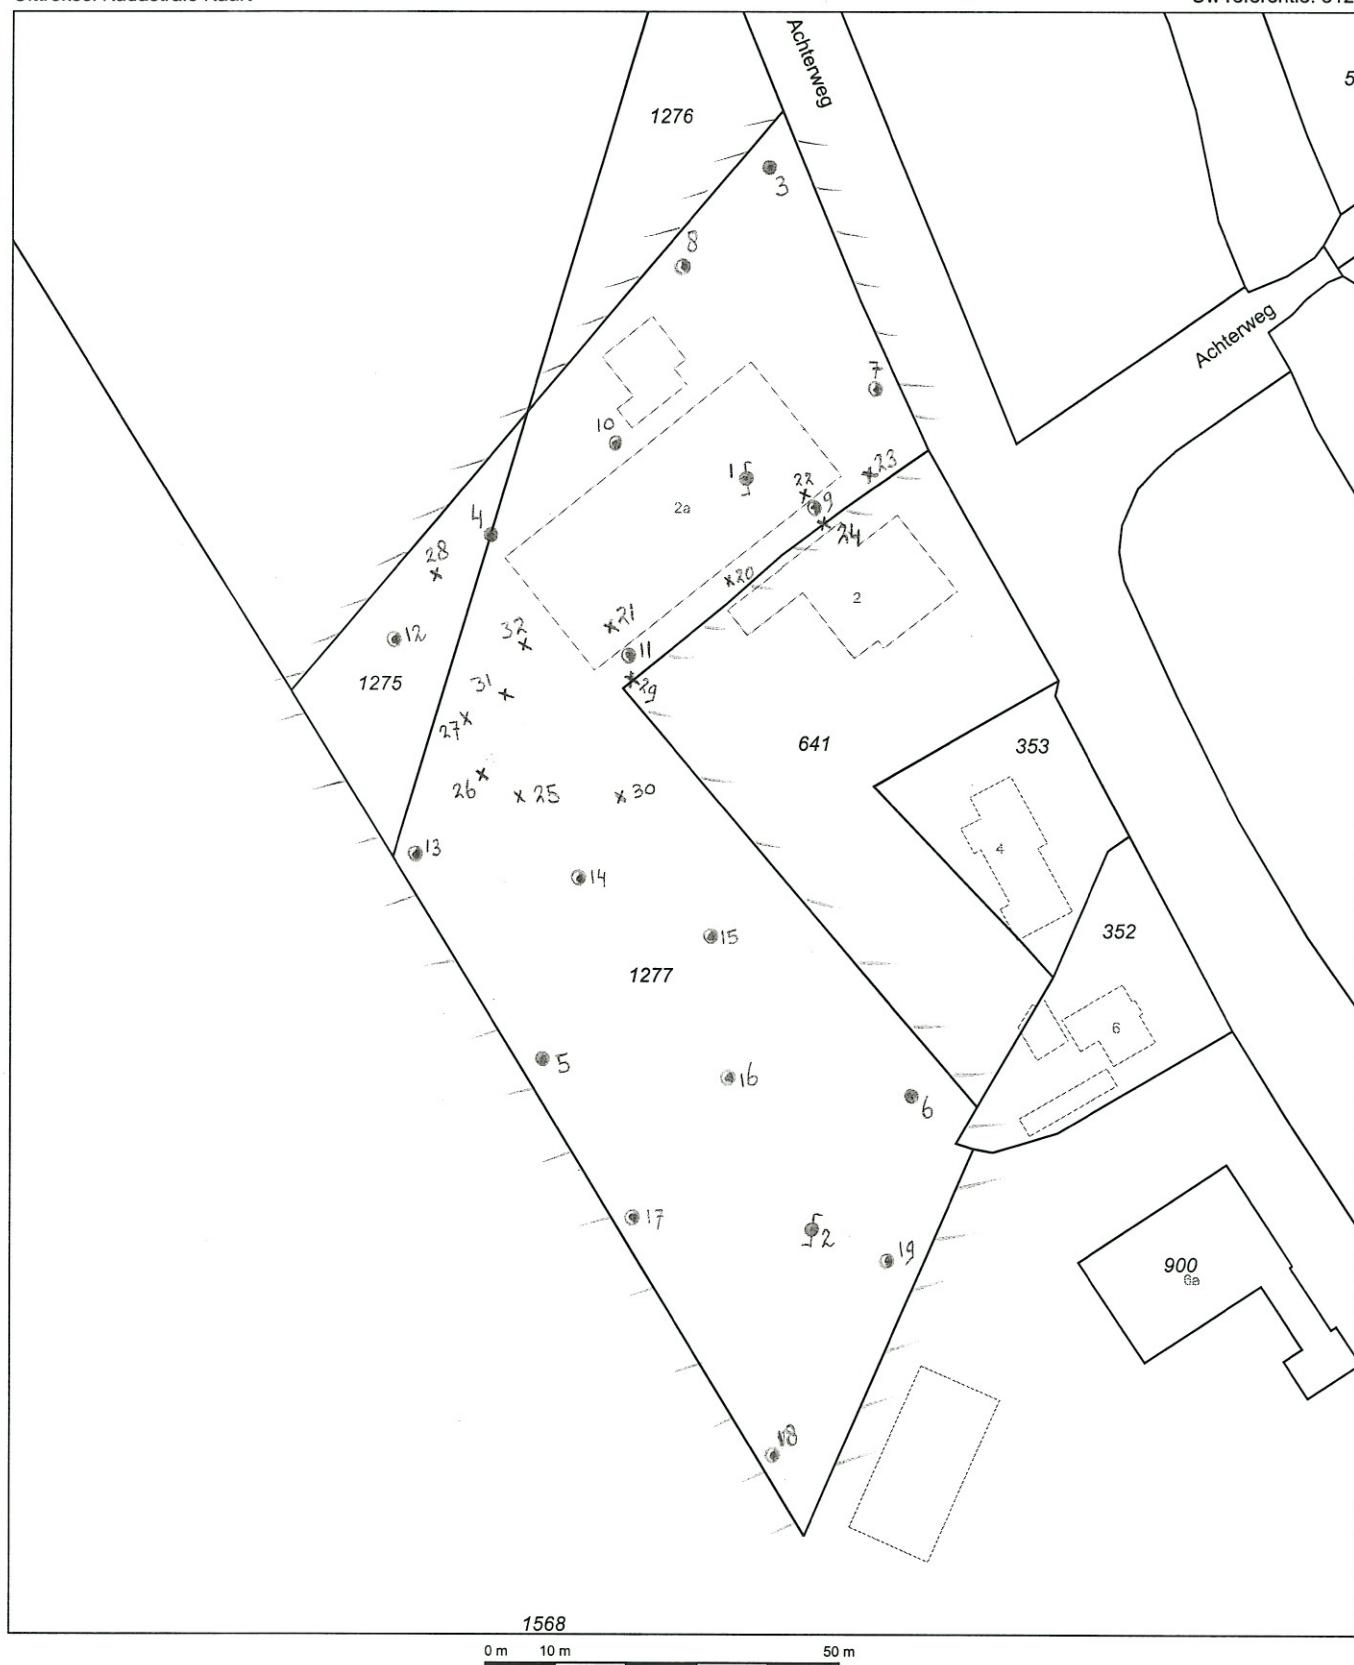
ONDERZOEKSLOKATIE  
MET  
BOORPUNTEN

Onder bijlage 1 is een boorpunten tekening opgenomen.

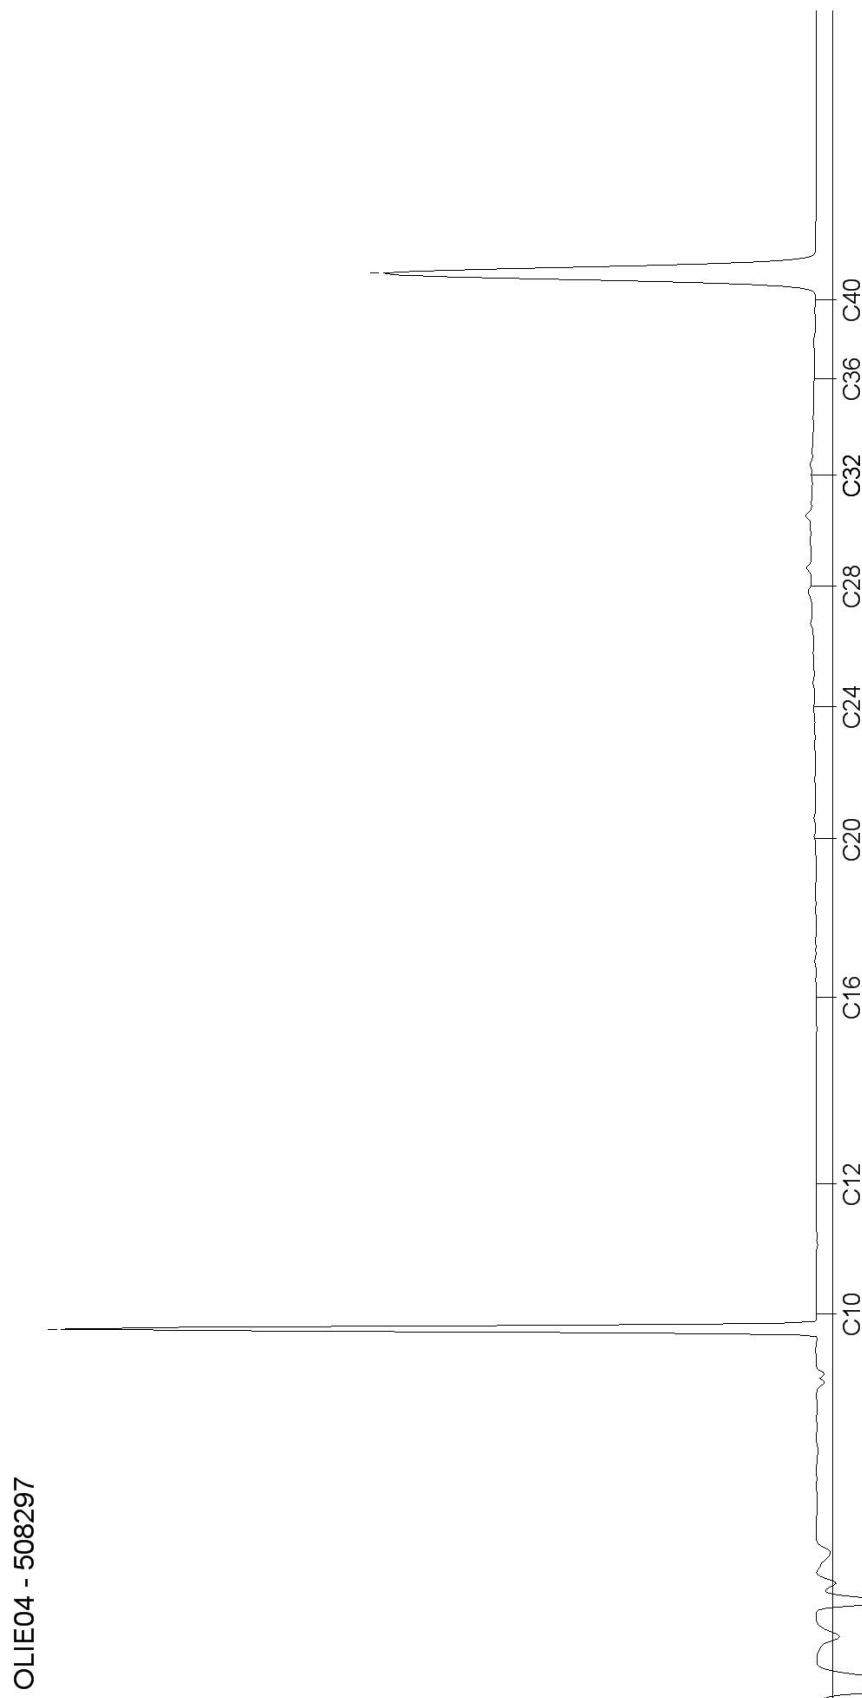
Chromatogram for Order No. 424362, Analysis No. 508297, created at 11.03.2014 09:45:13

**Monsteromschrijving:** MM(BG terrein : B2 (0-50)+5 (0-50)+6 (0-50)+14 (0-50)+15 (0-50)+16 (0-50)+17 (0-50)+18 (0-50)+19 (0-50))

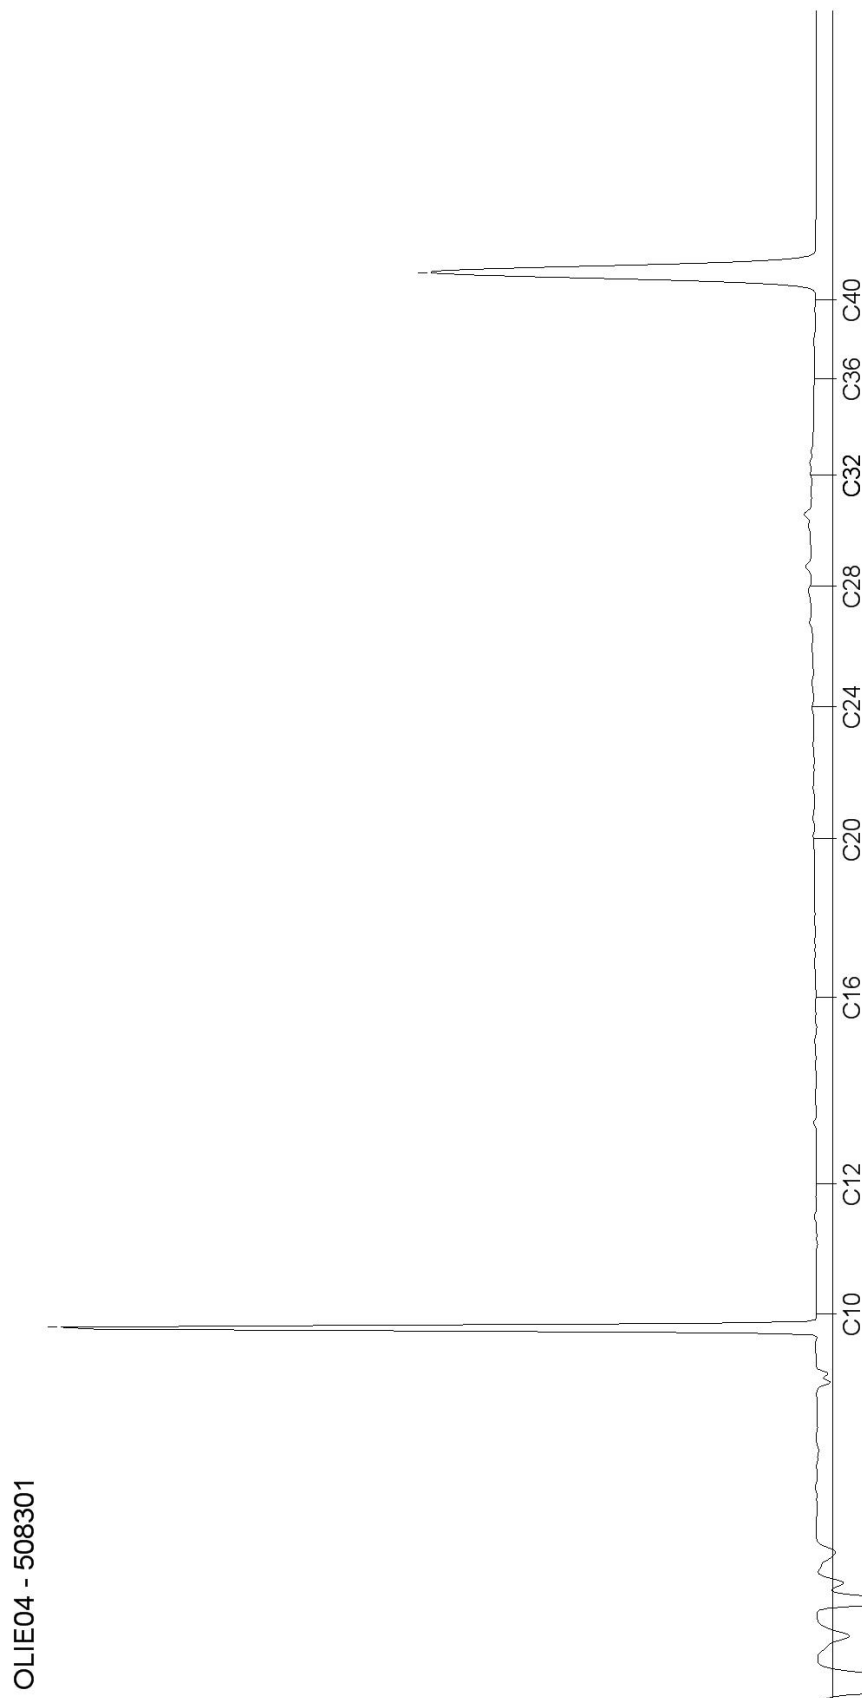
Chromatogram for Order No. 424362, Analysis No. 508301, created at 11.03.2014 09:48:13

**Monsteromschrijving: MM(OG erf : B1 (100-150)+3 (50-100)+4 (50-100))**
