Verkennend bodemonderzoek  
ter plaatse van:

**Jack Dawson Green Pad,  
nabij de Mollekade  
te Heinenoord**

**200310**

RAPPORT	
Type onderzoek	Verkennend bodemonderzoek
Locatie onderzoek	Jack Dawson Green Pad, nabij de Mollekade te Heinenoord
Projectnummer	200310
Versie rapportage	1.0
Auteur	Ing. M. van den Broek
Controle en vrijgave	Mw. Ing. S.M. Kroone
Paraaf vrijgave	 
Datum	21 april 2020
OPDRACHTGEVER	
Naam	Eelerwoude
Contactpersoon	Dhr. M. Elshof
Adres	Mossendamsdwarsweg 3, 7472 DB Goor

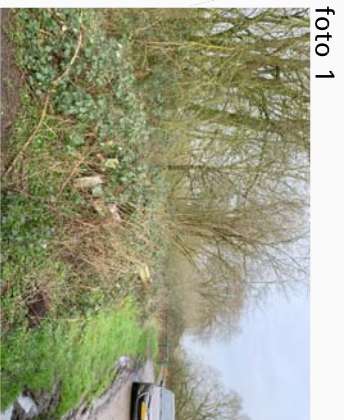
foto 1

Uit de terreininspectie is het volgende naar voren gekomen. De locatie is aan de oostzijde deels verhard met asfalt (openbare weg). Bij de terreininspectie zijn langs de verharding plaatselijk (natuur)steen- en betondelen op het maaiveld waargenomen (niet in de bodem); mogelijk houden deze materialen verband met (fundering van de) aanwezige asfaltverharding. Hierbij is geen asbestverdacht materiaal op het maaiveld waargenomen. Voor het overige is de locatie onverhard; het westelijk deel van de locatie betreft bos.

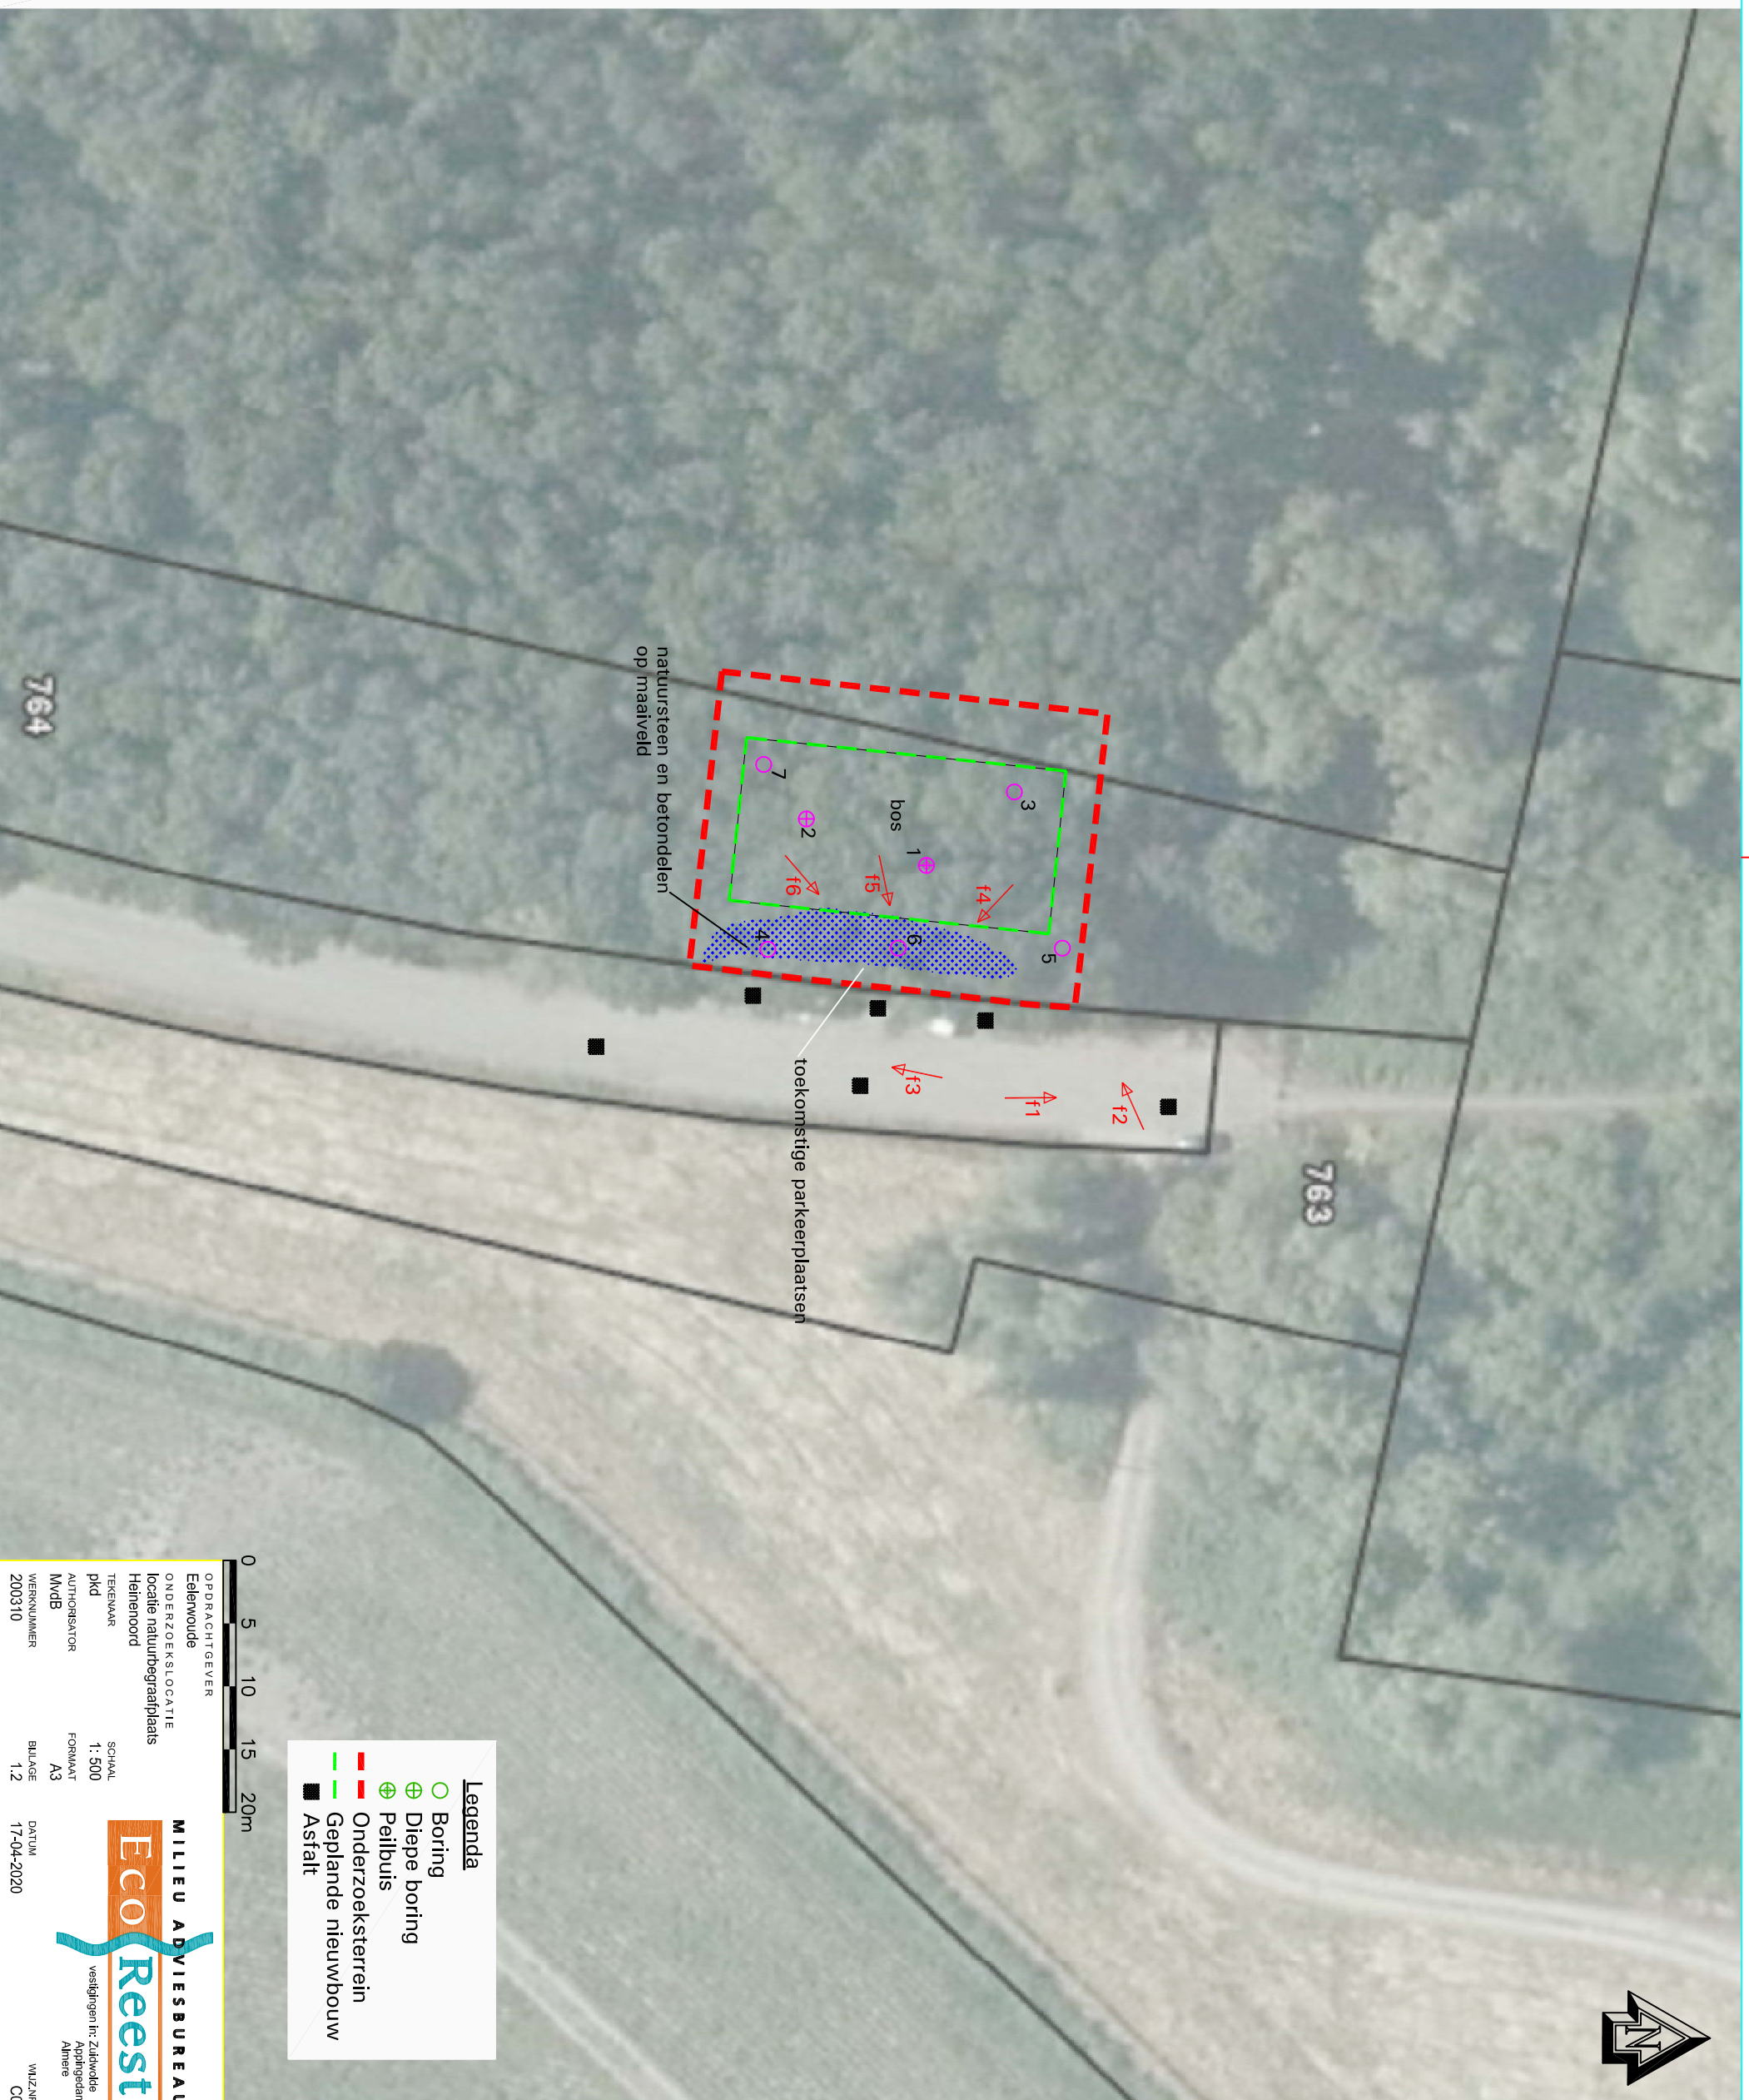
**Legenda**

- Boring
- ⊕ Diepe boring
- ⊕ Peilbuis
- — — Onderzoeksterrein
- — — Geplande nieuwbouw
- Asfalt

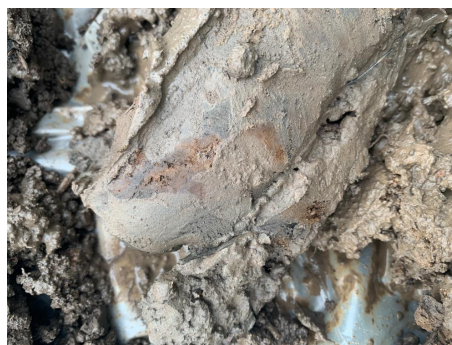
meetpunt 01, laag 50-100, bijz. undefined  
19723915

type **peilbuis met 1 filter**  
 datum **06-03-2020**  
 boormeester **Veldwerker**  
 x **95666.14**  
 y **426776.06**

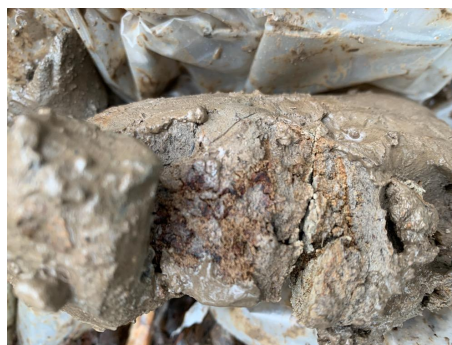
meetpunt 02, laag 50-150, bijz. undefined  
19723916

type **grondboring**  
 datum **06-03-2020**  
 boormeester **Veldwerker**  
 x **95659.10**  
 y **426771.97**
