## Dorpsstraat 1B te Heinenoord

Milieuhygiënisch vooronderzoek  
Verkenkend milieukundig bodemonderzoek

Kenmerk 2011P409/PBE/rap1  
Datum 12 februari 2021

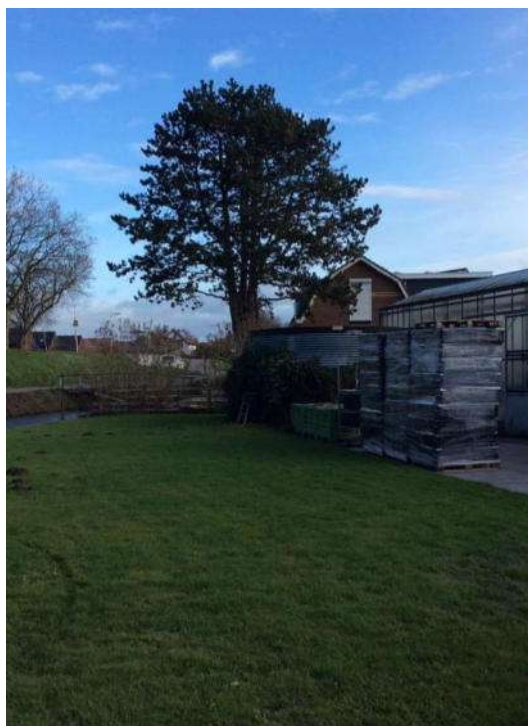
Afbeelding 3: Onderzoekslocatie

De terreinverkenning is op 21 januari 2021 uitgevoerd. Op basis van de terreinverkenning blijkt geen sprake te zijn van aanvullende bijzonderheden en hebben zich geen wijzigingen voorgedaan ten opzichte van de reeds verkregen gegevens.

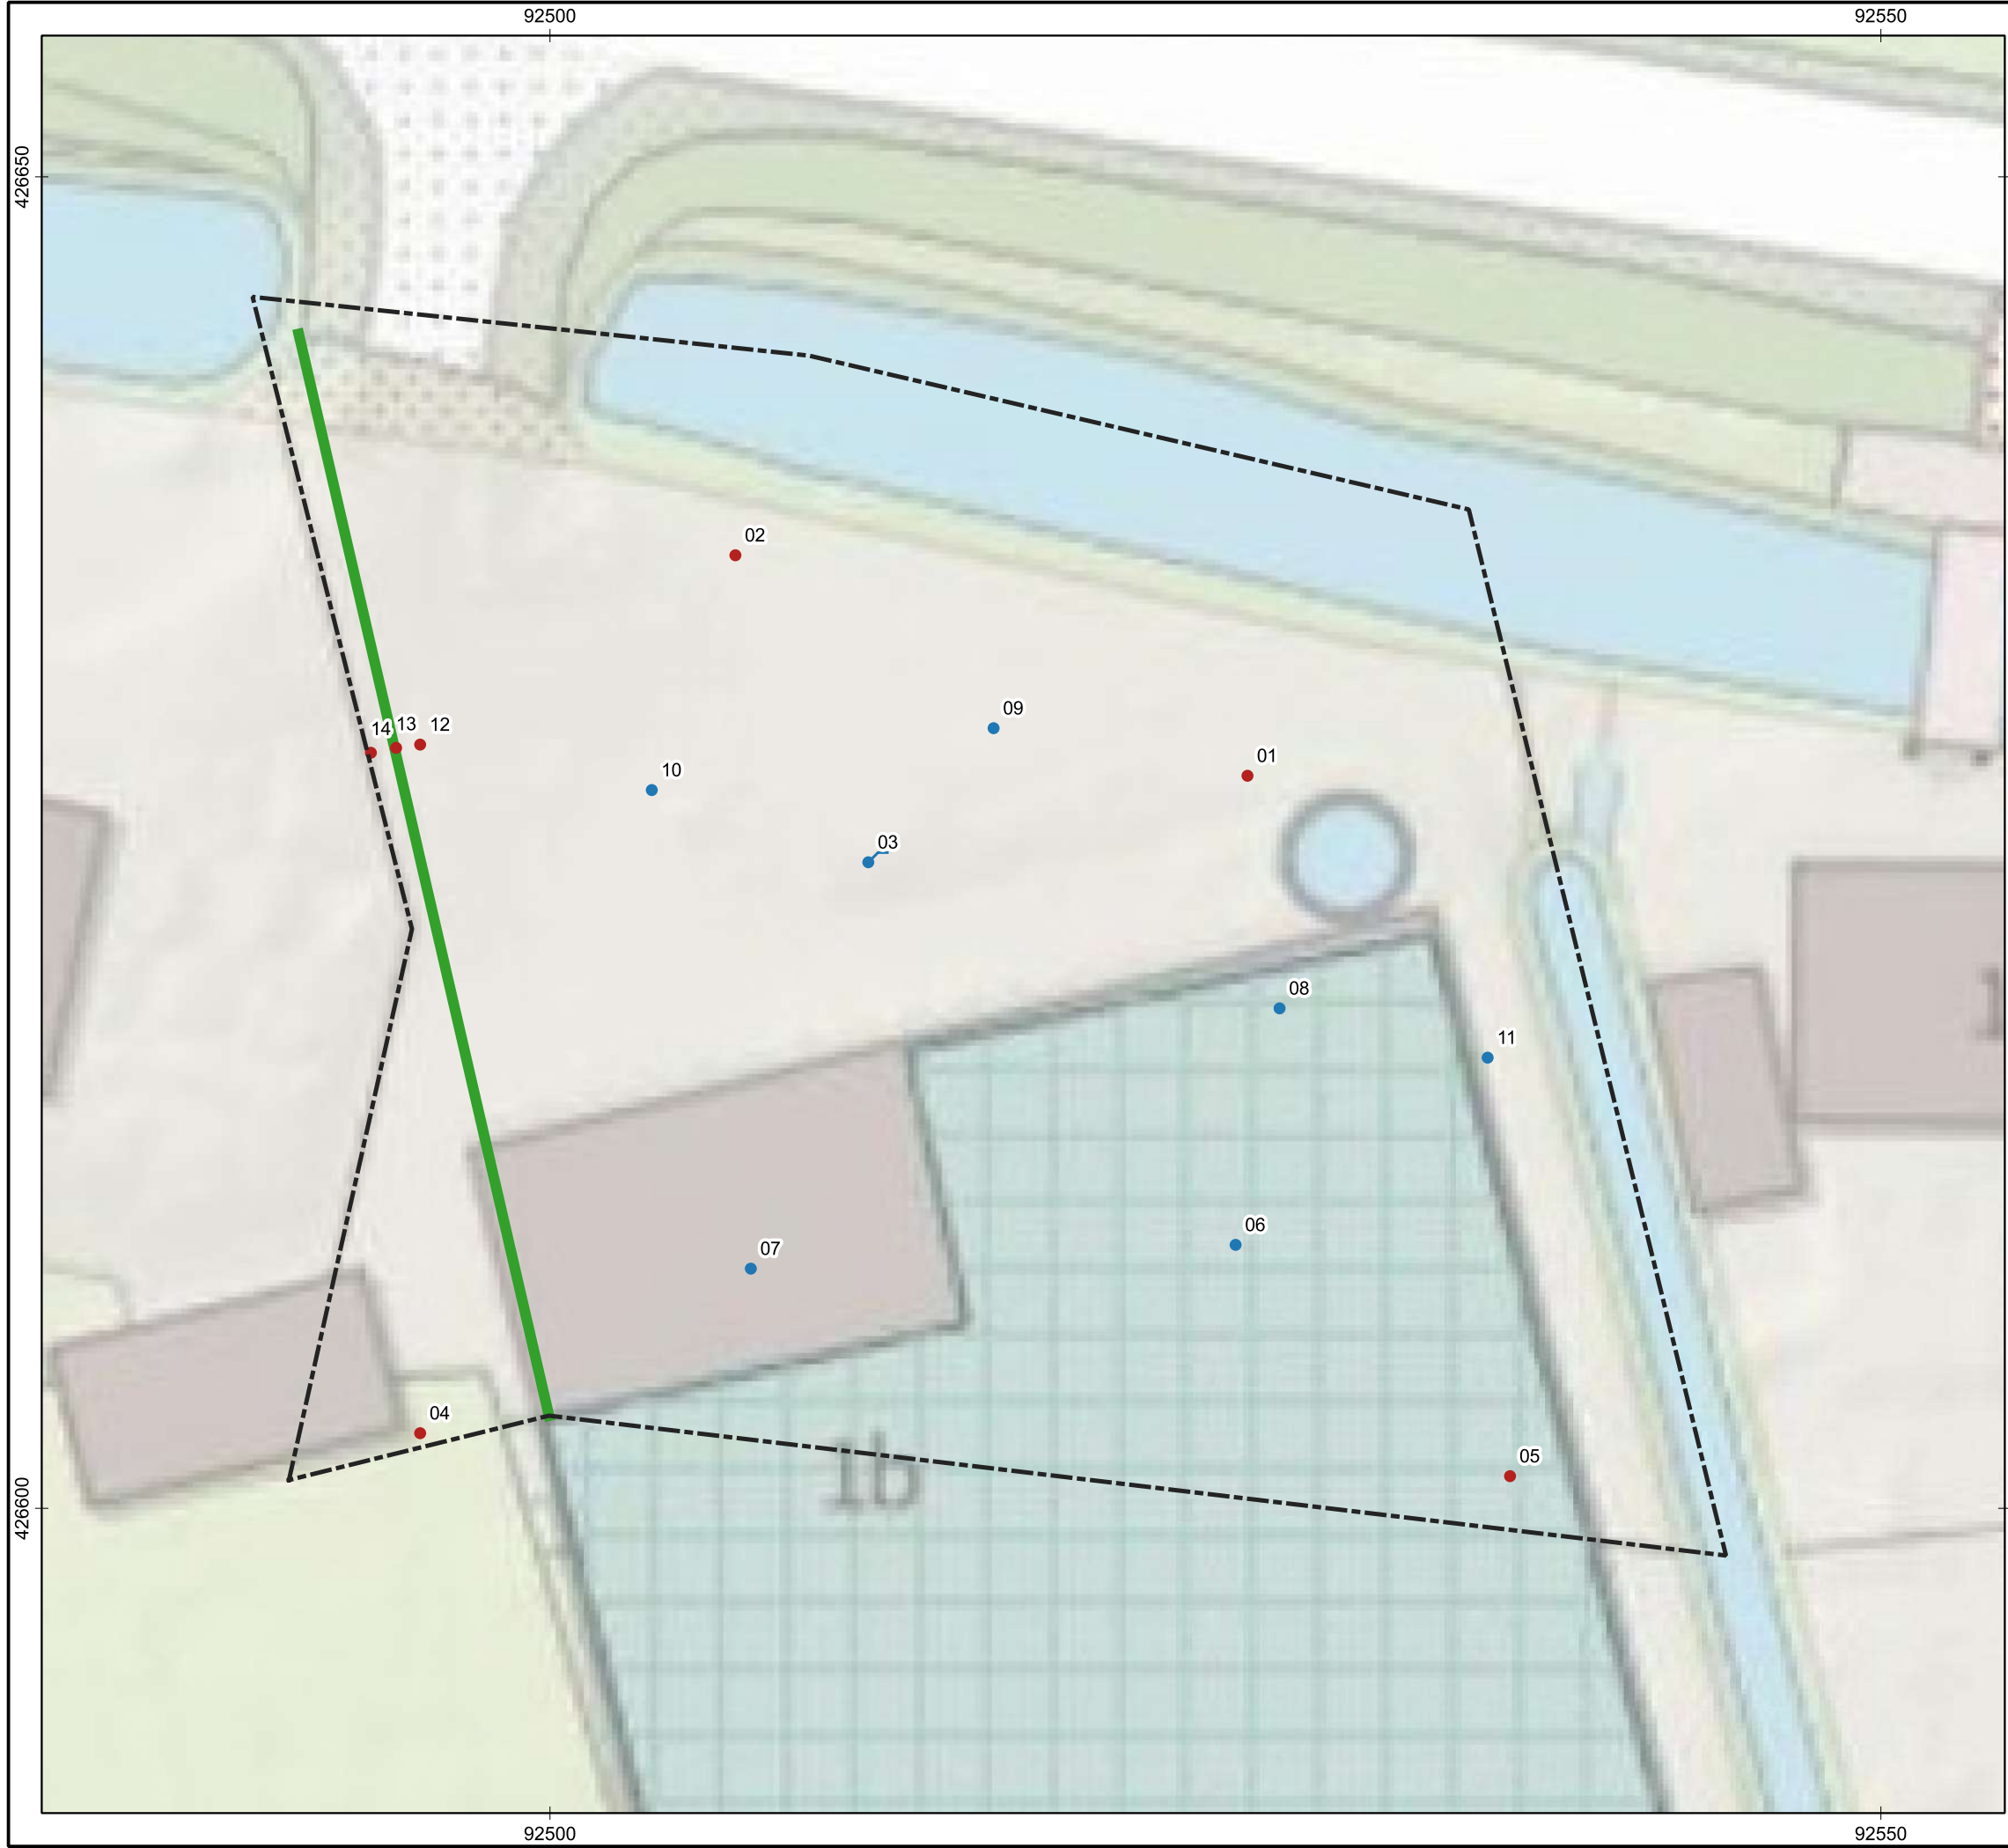
[BIJLAGE 1.2](#)  
Situatietekening

- Onderzoekslocatie
- Vermoedelijk locatie gedempte sloot
- Boringen
  - Boring tot 0,5 m-mv
  - Boring tot 2,0 m-mv
  - Boring met peilbuis
