**VERKENNEND BODEMONDERZOEK  
GROENE KRUISSTRAAT  
'S-GRAVENDEEL**

**DS MILIEU-CONSULT BV  
RAPPORT NR. 22.02.013  
24 FEBRUARI 2022**

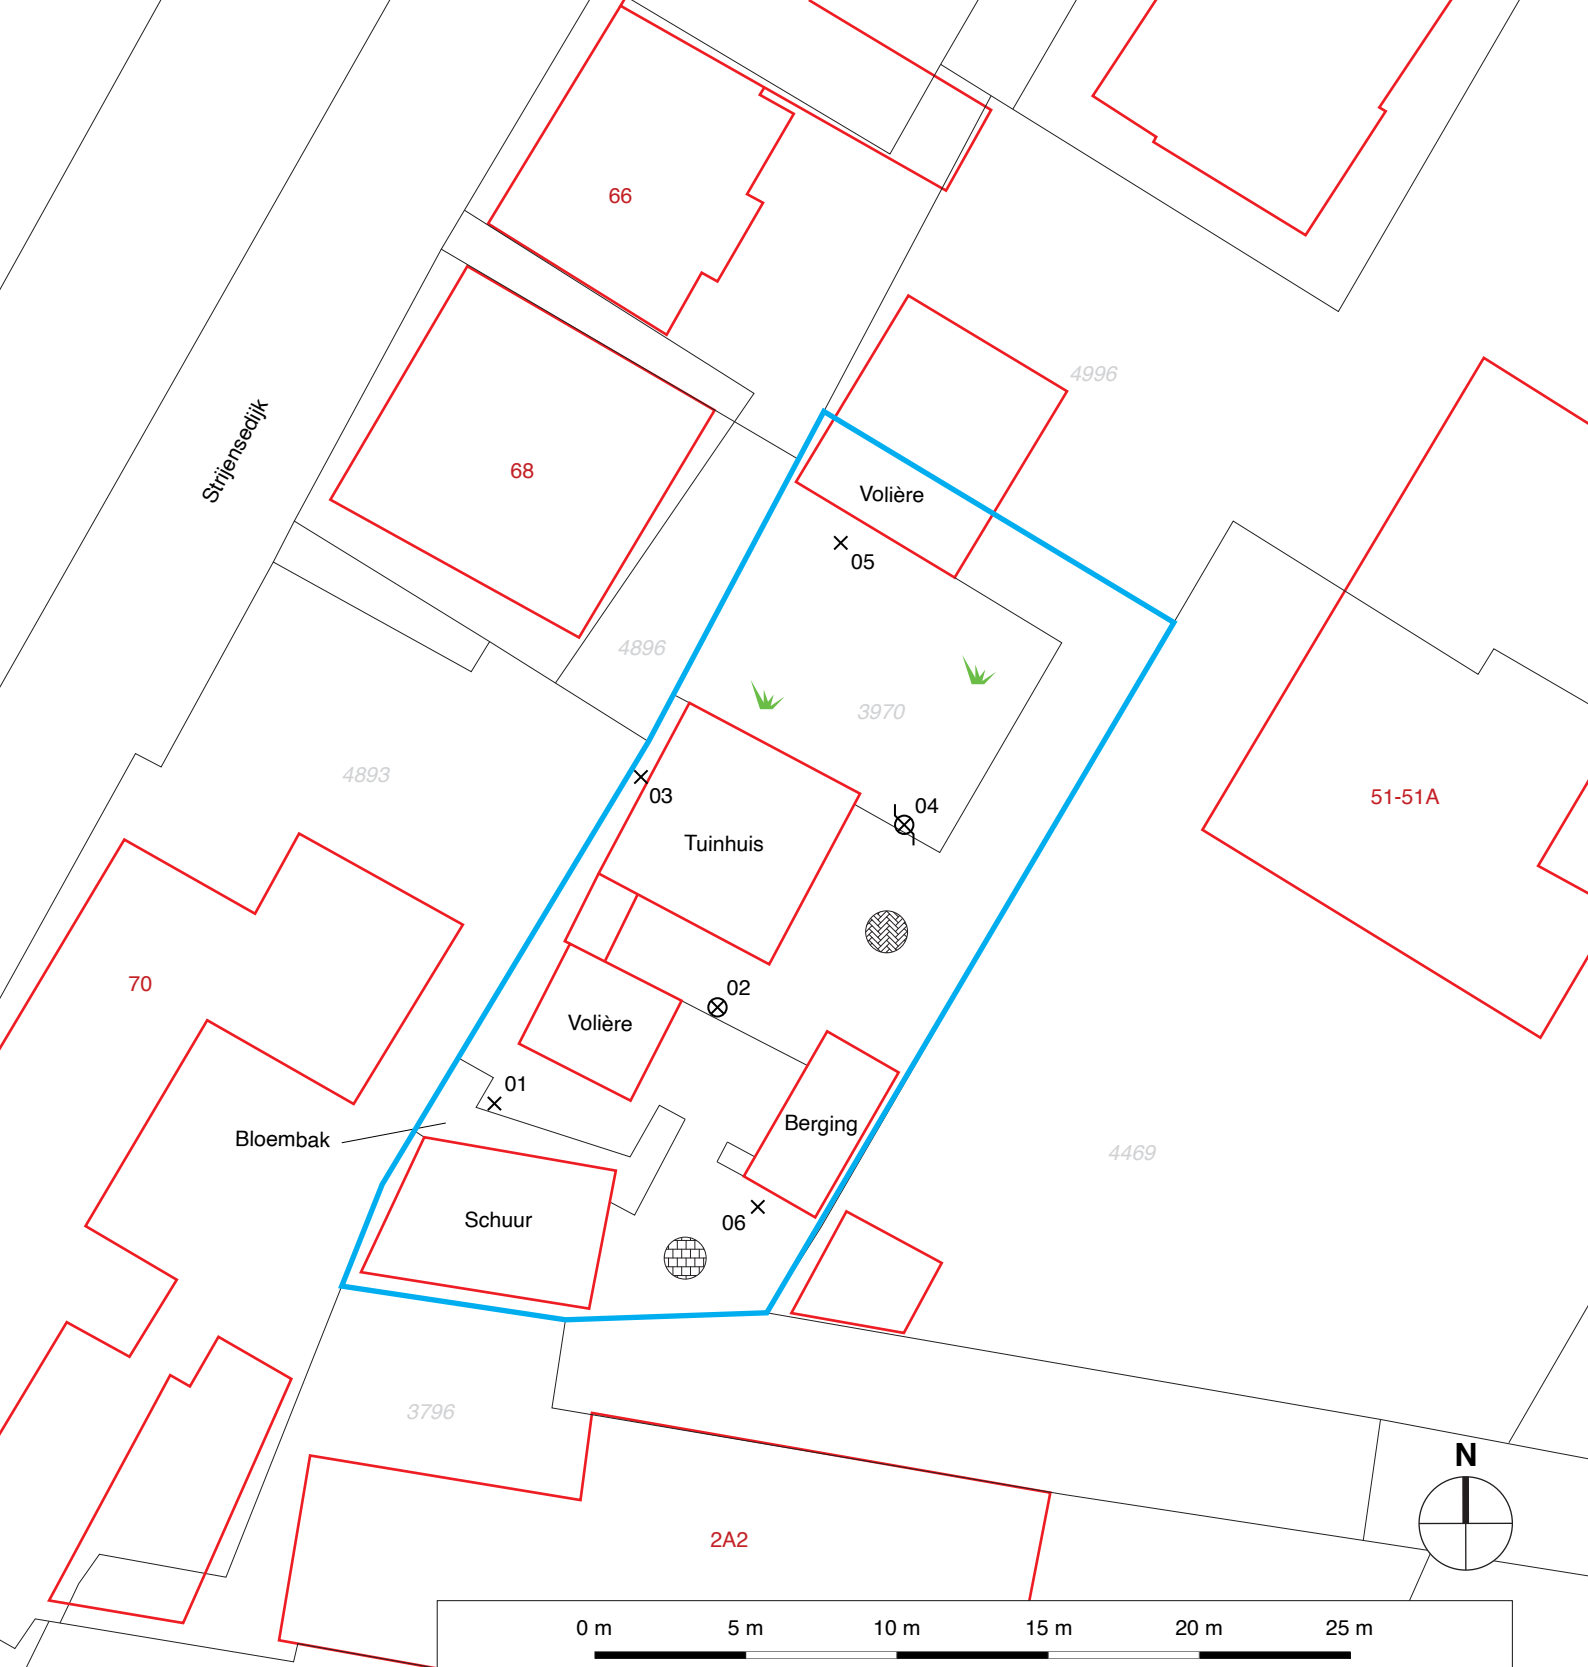
**Bijlage** 5

Op de situatietekening in bijlage 5 zijn de posities van de boringen en peilbuis weergegeven. De boorpunten zijn met behulp van GPS ingemeten.

Situatietekening  
posities boorpunten en peilbuis
