BODEMONDERZOEK INCL ASBEST  
KEIZERSDIJK 82 STRIJEN  
JANUARI 2017

| opdrachtgever | Plaizier Diervoeders BV<br>Lindeweg 14C<br>2995 XK Heerjansdam |
| Projectnummer | 16 - 2206 |
| datum: | 14 januari 2017 |

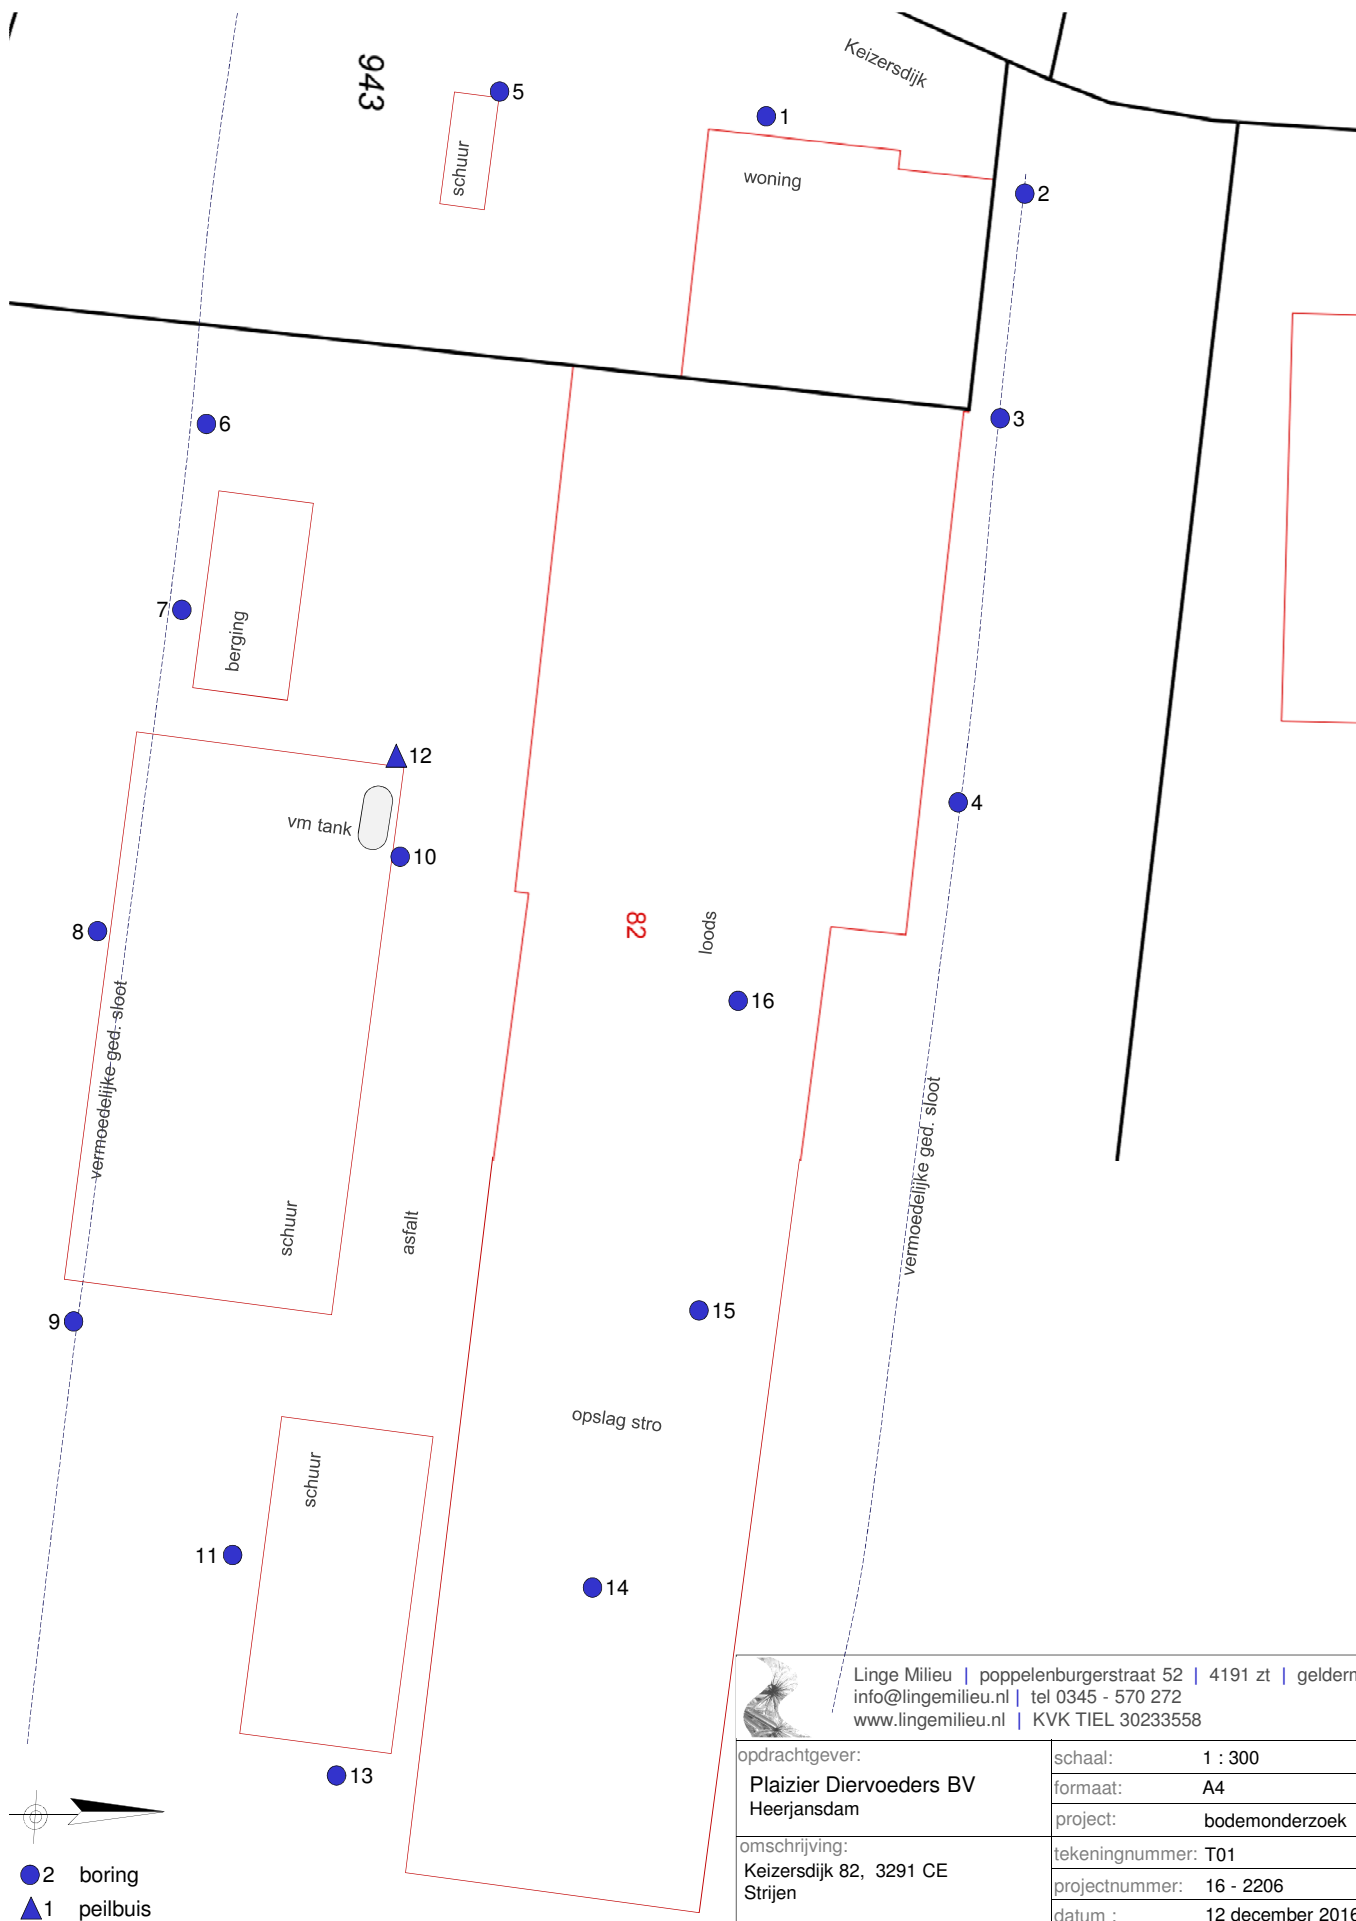
situatieschets Keizersdijk 82 Strijen

Boring 12 is afgewerkt met een peilbuis met een filter van 1.7 tot 2.7 m-mv, bij een grondwaterstand van 1.2 m-mv. De buis is bemonsterd op 19 december, waarbij de pH, de troebelheid en de geleidbaarheid zijn bepaald. De locaties van de boringen en de peilbuis zijn terug te vinden in de schets in bijlage E.

De locaties van de gaten zijn aangegeven in de tekening in bijlage E. Vanuit de gaten is een boring gezet tot in de ongeroerde (onder)grond. Het boorwerk en de bemonstering van de bodem zijn uitgevoerd conform het BRL-protocol 2001 en 2018, door John Hol (Geldermalsen), erkend veldwerker voor deze protocollen.

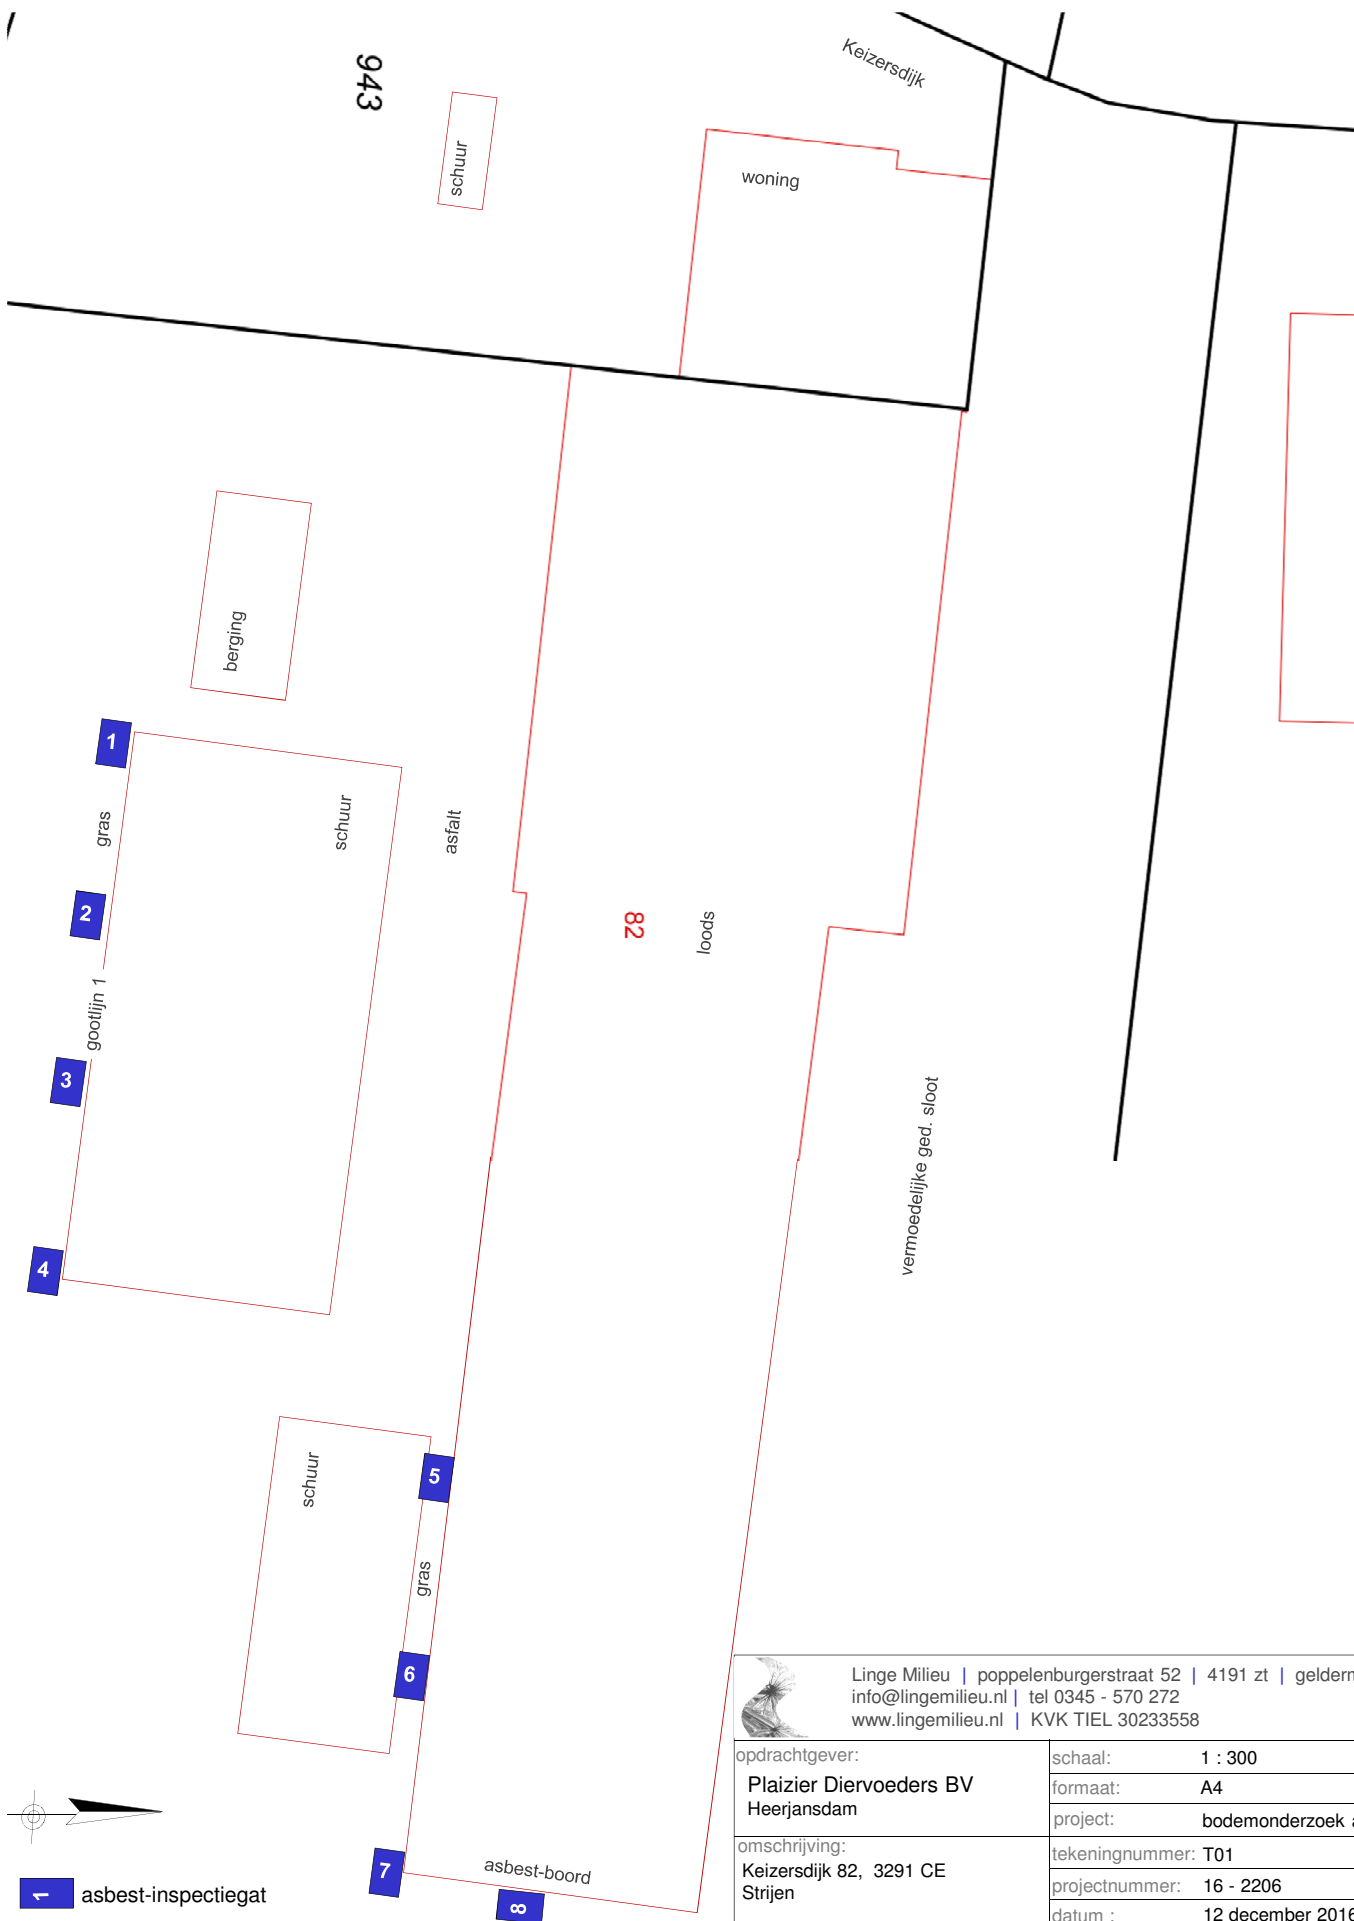
gegevens asbest-onderzoek Keizersdijk 82

Er staan drie schuren op de locatie met een asbest-dak. De daken zijn allen in redelijke conditie. Alle daken beschikken over een dakgoot. Na een inspectie van de opstallen zijn echter twee gootlijnen onder de dakranden als verdacht aangemerkt. Deze zijn aangegeven in de tekening in bijlage F.

- gootlijn 1 : de zuidelijke dakrand van de stenen schuur op het zuidelijk deel van de locatie. Er is een dakgoot aanwezig, maar ook deze lekt op enkele plaatsen. Deze gootlijn heeft een lengte van *14 meter*.
- gootlijn 2 : Op het dak van de grote loods liggen asbestplaten. Aan beide zijden bevindt zich een dakgoot en langs het grootste deel van de loods is de bodem verhard. Het enige onverharde deel bevindt zich ten zuidwesten van de loods, ter hoogte van de garage. In de dakgoot aldaar zitten enkele gaten. Tegen de kopse van de loods bevindt zich een asbest-boord. Deze is te zien op foto's in bijlage D. Het onverharde deel van de gootlijn en de onverharde bodem onder het asbest-boord hebben samen een lengte van *30 meter* en zijn aangemerkt als *gootlijn 1*.

- gaten 1 - 4, gootlijn 1, in het gras ten zuiden van de zuidelijke loods,
- gaten 5 - 8, achterzijde grote loods.
