# Verkennd bodemonderzoek

Molendijk 12 te Klaaswaal

Kenmerk: B202203

Datum: 28-4-2022

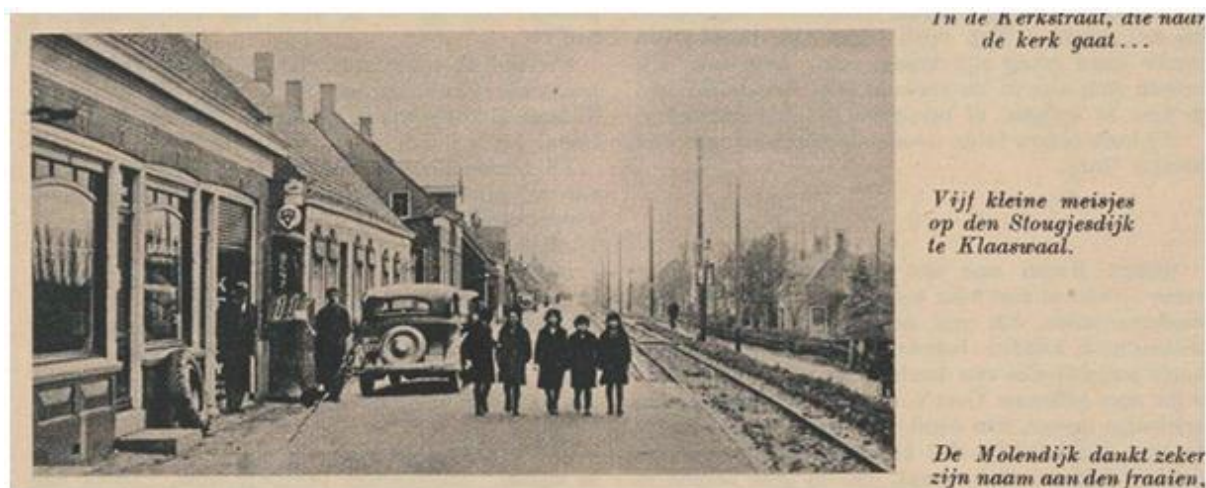
Aan de Molendijk, vermoedelijk tussen nummers 10 en 12, is een benzine-service-station (1932-?) met een benzinepompinstallatie aanwezig geweest. Voor een impressie zie de foto op de volgende pagina.

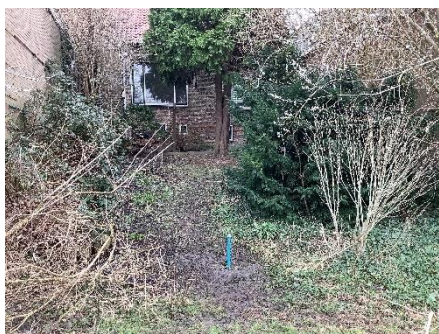
Foto 3: achterzijde woning (met peilbuis)
