**Verkennd bodemonderzoek**

Ostdijk 94-96  
Oud-Beijerland

23-2117-R01JV

| <b>Datum rapport</b> | 12 juli 2023 |

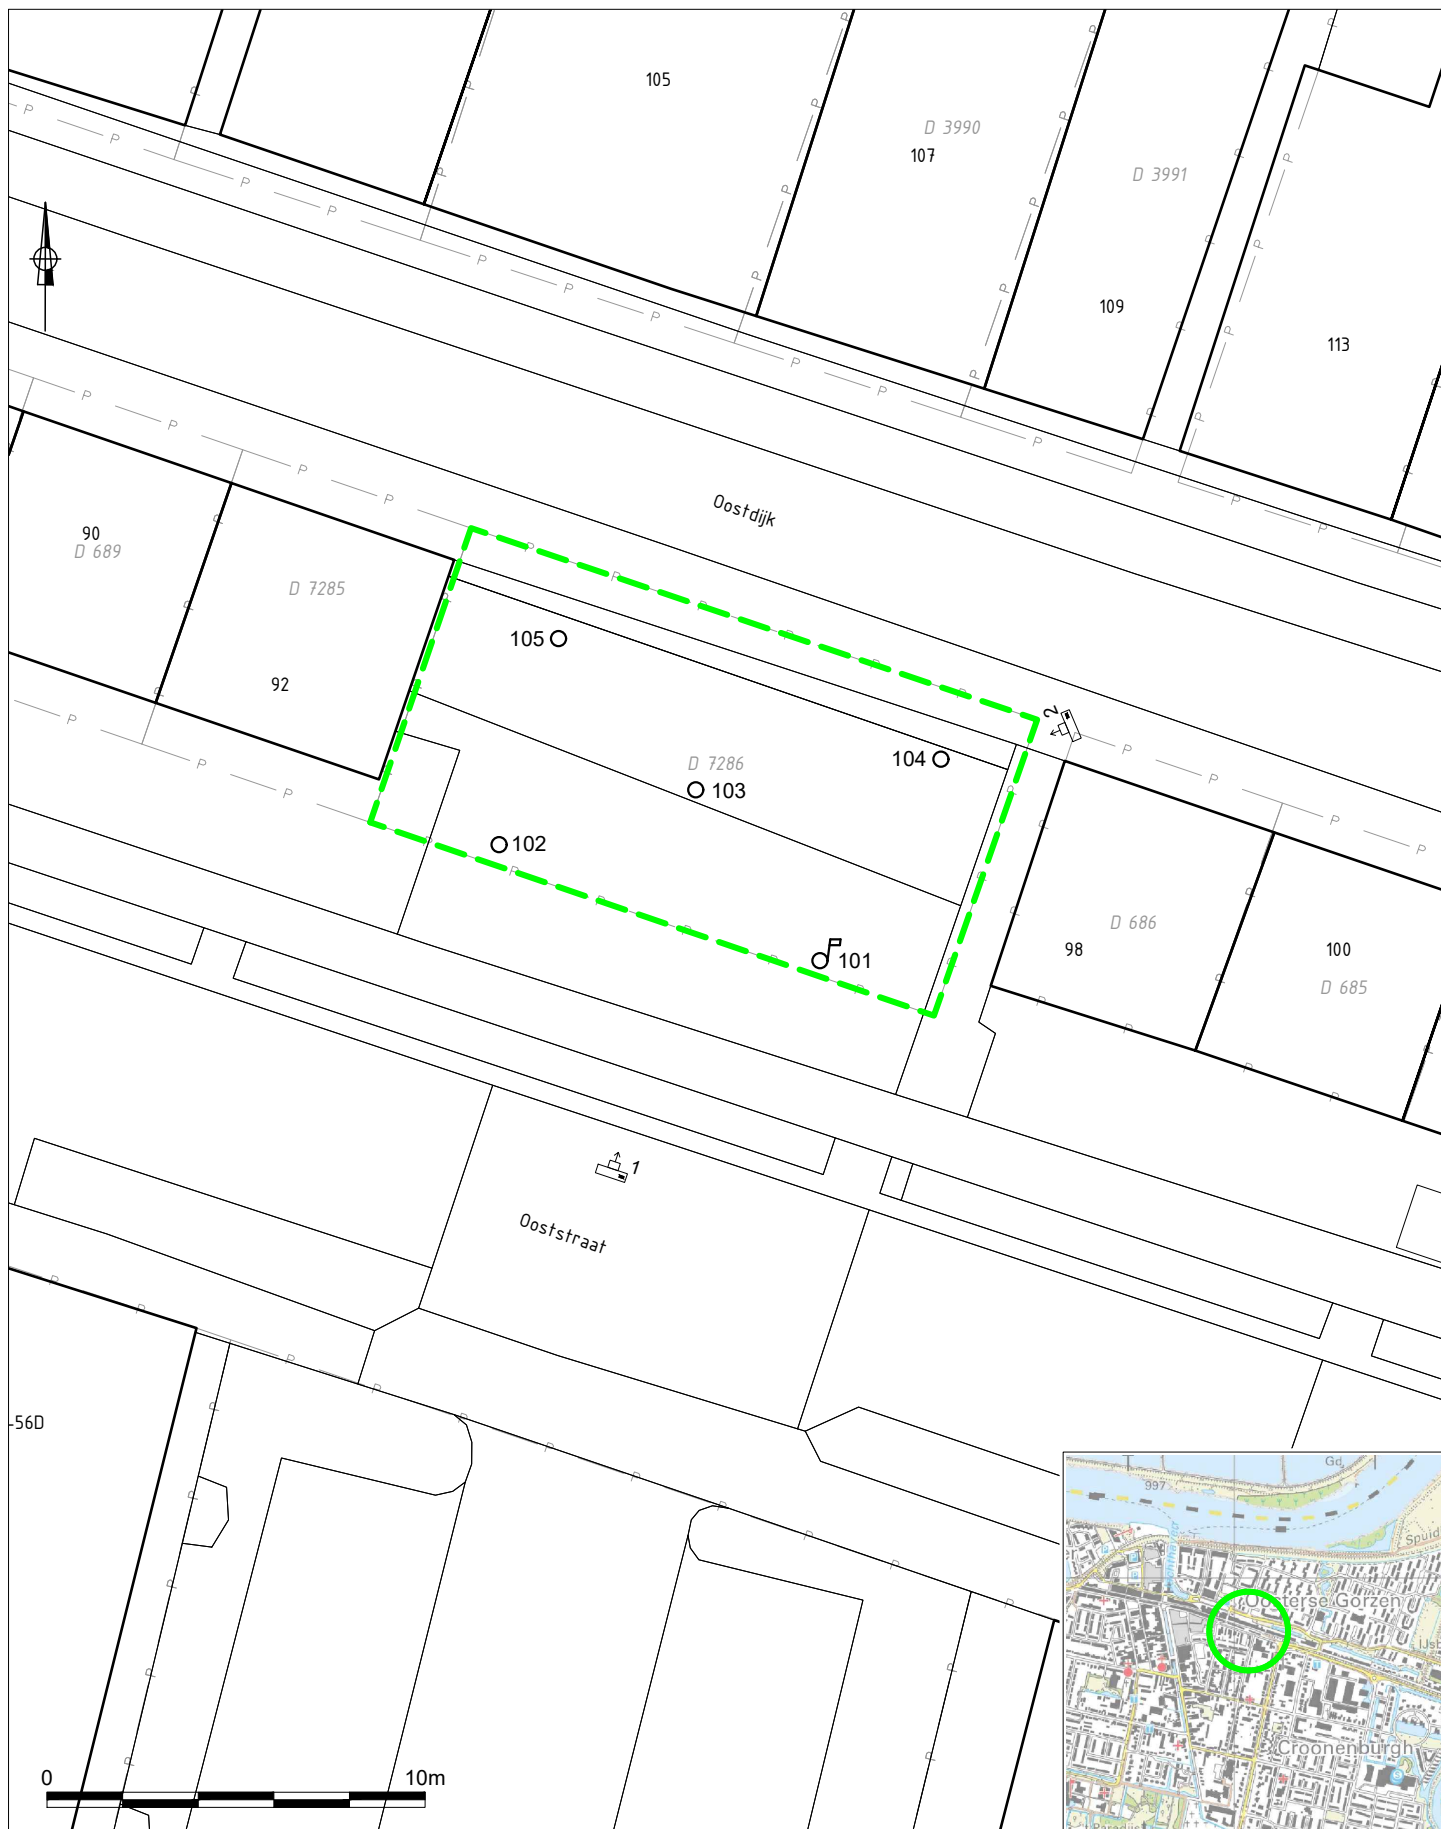
## **Bijlage 1.2    Situatietekening(en)**

- geplaatste boring
- geplaatste peilbuis
- grens onderzoekslocatie
- contour bestaande bebouwing
- perceelgrens
- perceelnummer
- fotostandpunt

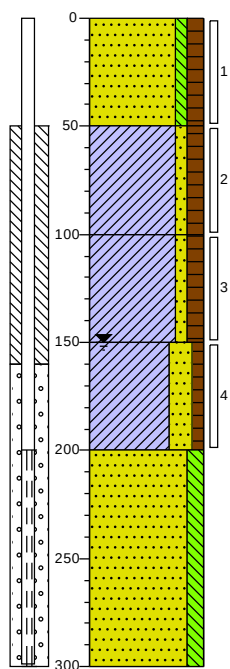
### Boring: 101

Datum plaatsing: 27-6-2023  
Boormeester: Peter Achterberg  
GWS (cm-mv): 150  
Opmerking: Afwerking met bentoniet conform eis WSHD

| | Zwak siltig, matig humeus, matig fijn zand, zwak kleihoudend, neutraal bruin, Edelmanboor |
