**Verkennend bodemonderzoek**

Ostdijk 94-96

Oud-Beijerland

23-2117-R01JV

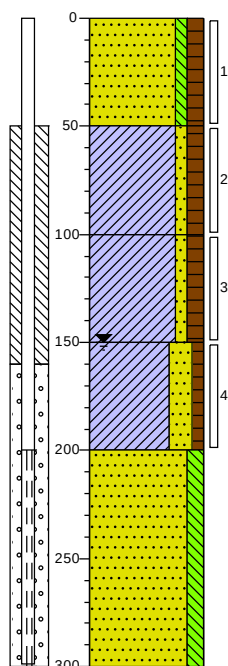
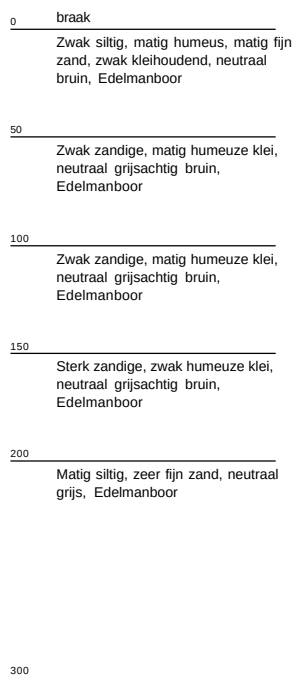
### Boring: 101

De bodem op de locatie bestaat uit een toplaag van matig humeus zand, gevolgd door zandige klei tot 2,0 m-mv. Van 2,0 tot tenminste 3,0 m-mv komt vervolgens zeer fijn zand voor. Tijdens de uitvoering van de veldwerkzaamheden zijn zintuiglijk geen waarnemingen gedaan die kunnen duiden op de aanwezigheid van een bodemverontreiniging. Ook is in en op de bodem geen asbestverdacht (plaat)materiaal waargenomen; onder asbestverdacht (plaat)materiaal wordt materiaal verstaan dat op basis van voorkennis en/of een visuele beoordeling een hoeveelheid asbest zou kunnen bevatten. Het grondwater bevond zich tijdens het veldwerk op een diepte van 0,3 à 0,5 m-mv.

Datum plaatsing: 27-6-2023  
Boormeester: Peter Achterberg  
GWS (cm-mv): 150  
Opmerking: Afwerking met bentoniet conform eis WSHD
