# RAPPORTAGE NON-REALTIME DETECTIE

OPSPOREN ONTPLOFBARE OORLOGSRESTEN

Oostdijk 94/96 - Oud-Beijerland

Rapport met beschrijving werkzaamheden en onderzoeksresultaten

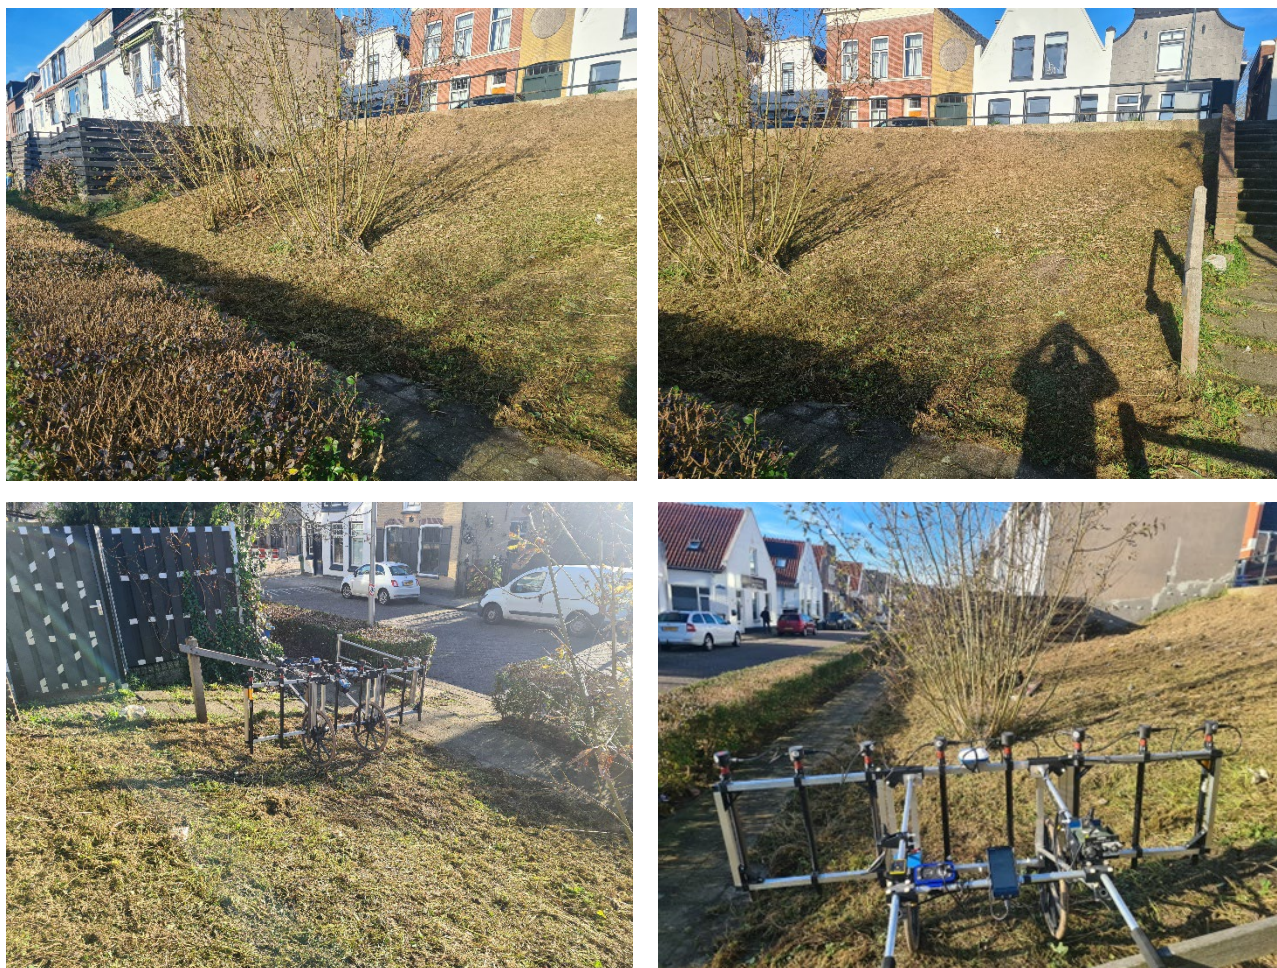
*Figuur 3-1: Situatie van opsporingsgebied en uitvoeringswerkzaamheden*

De detectiewerkzaamheden zijn uitgevoerd op vrijdag 29 november 2024. Het projectgebied is gedetecteerd middels non-realtime oppervlakedetectie, waarbij gebruik werd gemaakt van een Vallon Multisondesysteem gemonteerd op een STL-H8 detectieframe. Voor meer informatie over de detectiemethoden, zie paragraaf 3.1.

De afbeeldingen hieronder schetsen de situatie en de detectiewerkzaamheden:

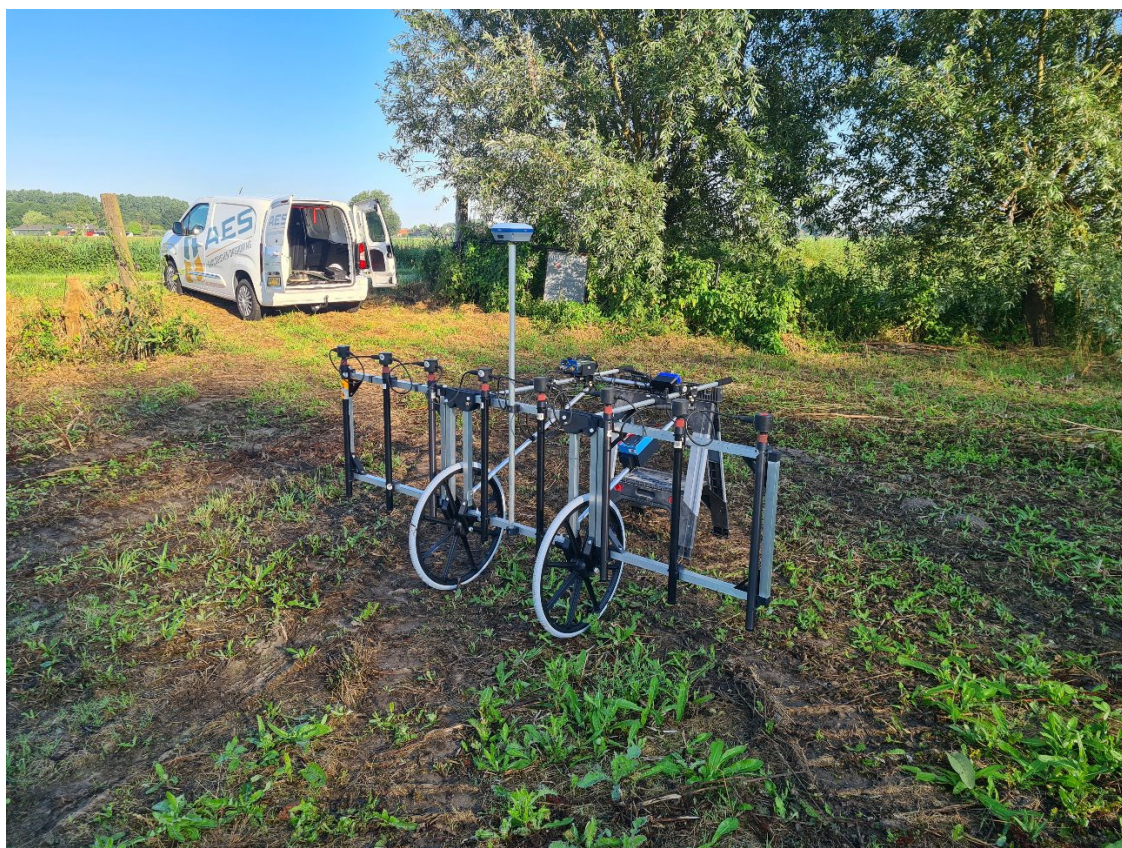
Figuur 3-2: Afbeelding met daarop weergegeven het multisonde systeem gemonteerd aan een STL-H8

Voor dit project is gebruik gemaakt van het Vallon passieve Multisonde systeem STL-H8 (zie figuur 3.2). Dit systeem bestaat uit een frame met 8 meetsondes die handmatig wordt voortbewogen. De sondes zijn gemonteerd met een onderlinge afstand van  $0,32 \text{ m}^1$  en op een dusdanige manier aan het voertuig verbonden dat eventuele schokken door kleinere oneffenheden geen verstoringen in de detectiedata veroorzaken.

Het Vallon Multisonde systeem wordt ondersteund door een schokbestendige tablet met Vallon EVA4Mobile software en een Stonex DGPS-systeem. Tijdens de werkzaamheden wordt op het beeldscherm het opsporingsgebied weergegeven en zijn de gereden banen direct zichtbaar. De personen die het detectieframe bedienen kunnen direct zien of het opsporingsgebied vlak dekkend is gedetecteerd. De meetgegevens worden digitaal opgeslagen en met behulp van het DGPS-systeem worden de posities van significante verstoringen gekoppeld aan RD-coördinaten.
