**VERKENNEND BODEMONDERZOEK**  
**PERCEEL GELEGEN OP BEDRIJVENPARK REEDIJK TE HEINENOORD**

**AT20045**

**april 2020**

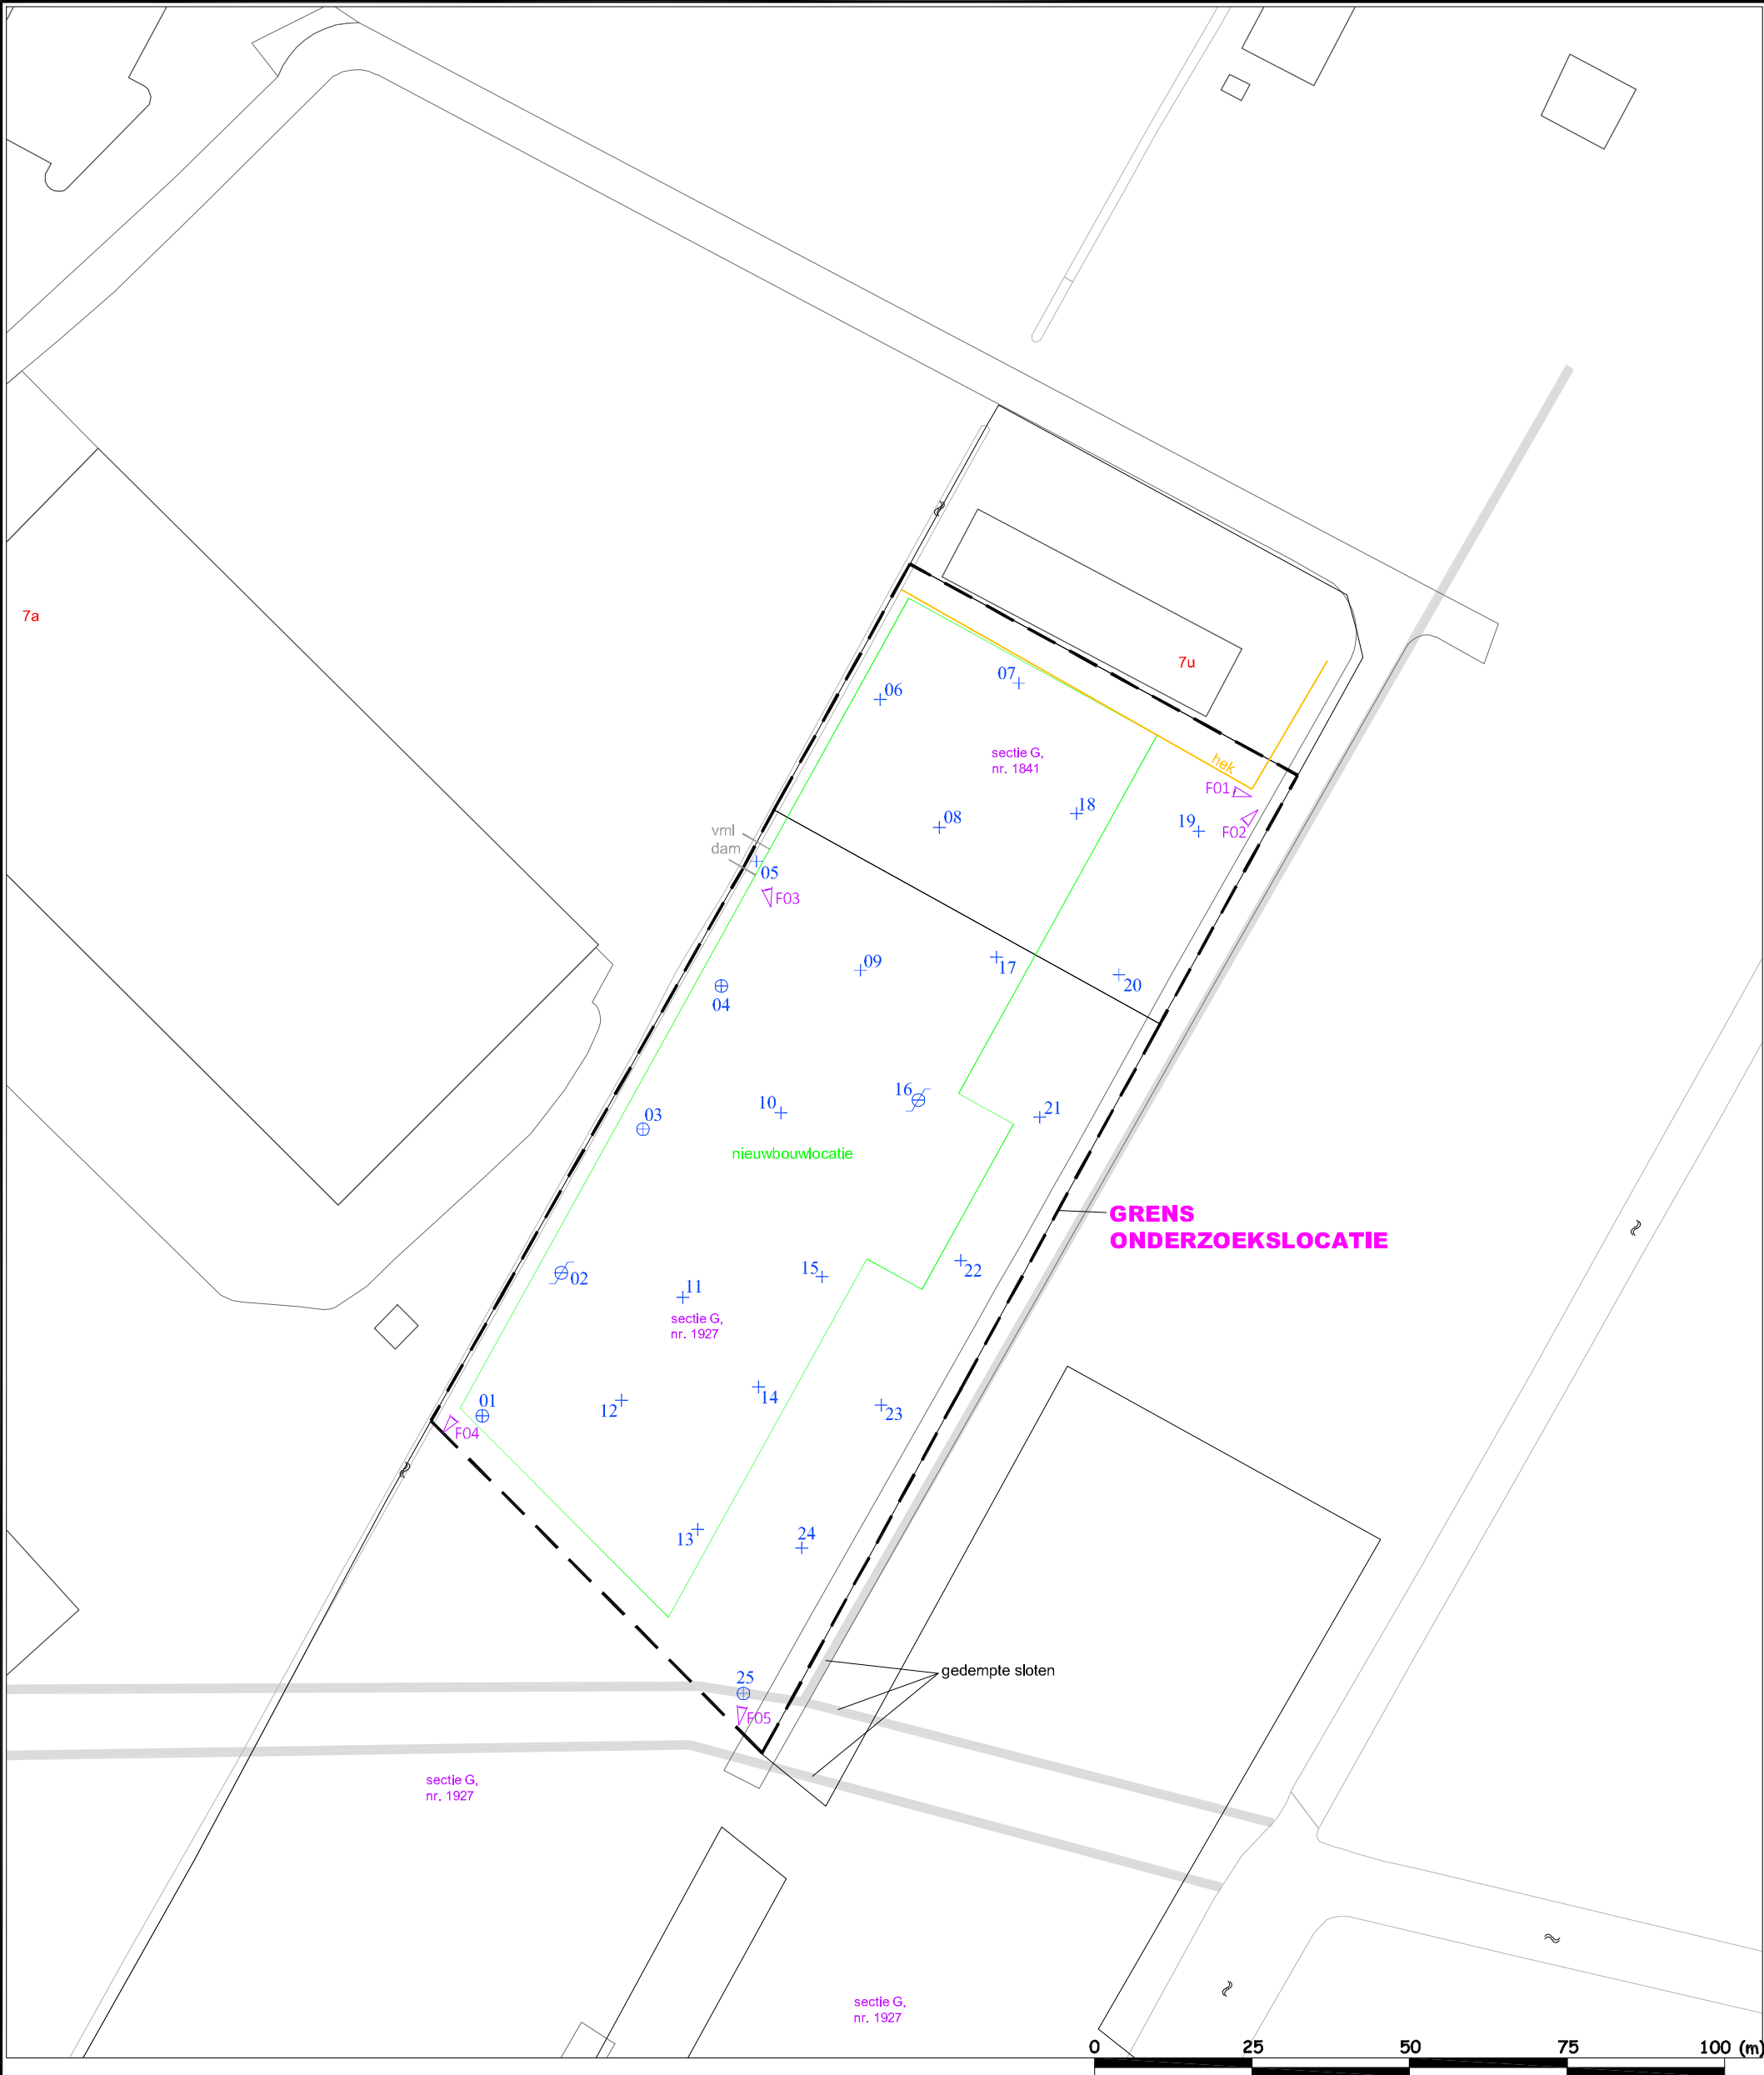
### **SITUATIETEKENING ONDERZOEKSLOCATIE**

In bijlage 1 is de topografische overzichtskaart opgenomen met daarop aangegeven de regionale ligging van de onderzoekslocatie. In bijlage 2 is een situatietekening van de locatie opgenomen. In bijlage 8 zijn foto's van de locatie opgenomen, waarbij de plaats en de opnamerichting van de foto's zijn aangegeven op de tekening in bijlage 2.

Voor de situering van de gedempte sloot en de voormalige dam op de locatie wordt verwezen naar de tekening in bijlage 2.
