## Actualiserend- Verkennend onderzoek

Wilhelminastraat 26

Mijnsheerenland

datum: april 2021  
projectcode: 210303  
opsteller: ing. A.J. Schutter.

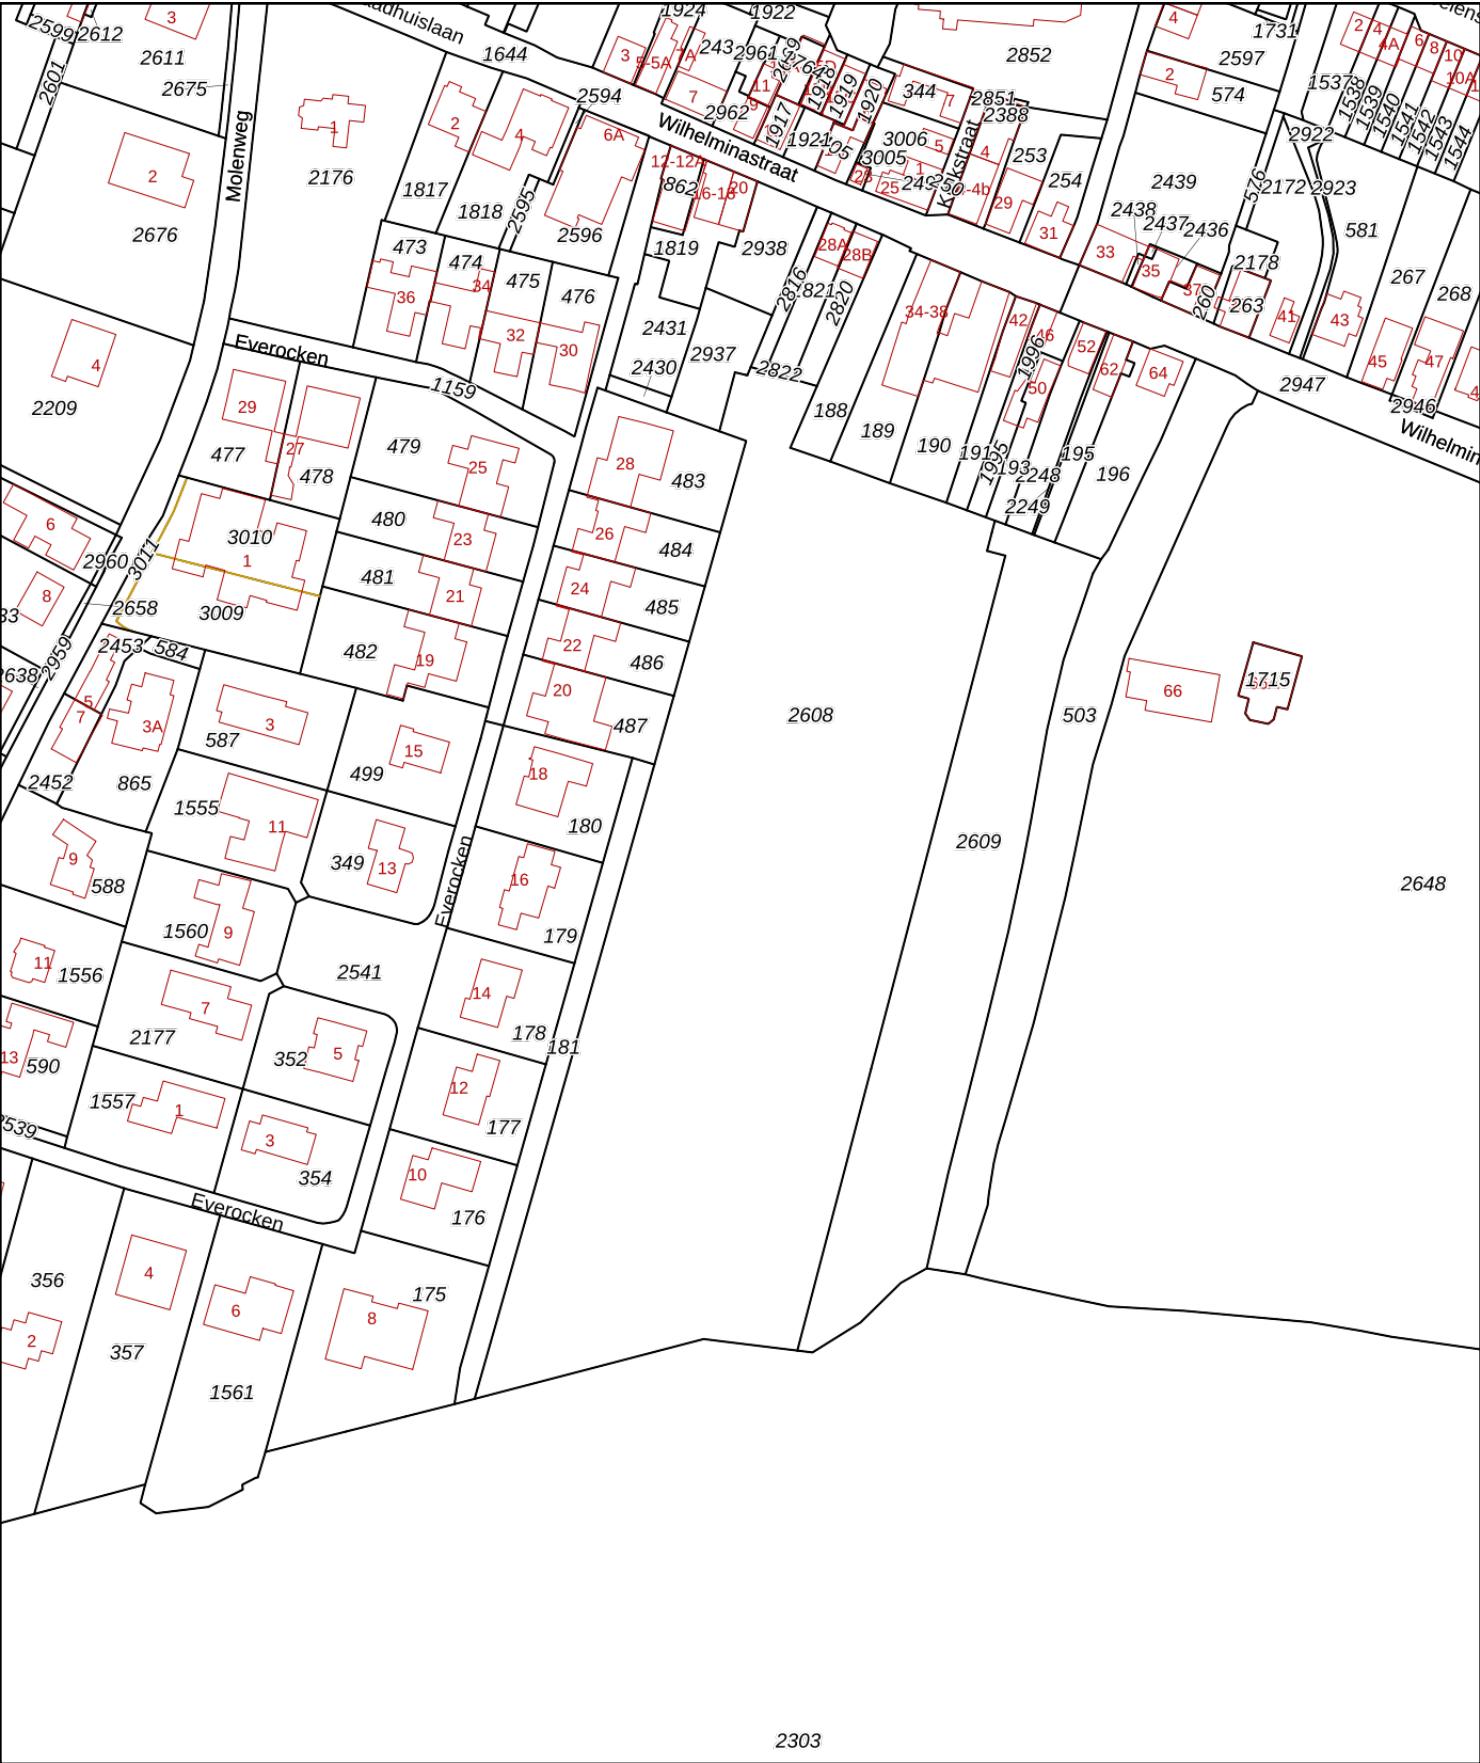
ONDERZOEKSLOKATIE  
MET  
BOORPUNTEN

De boringen zijn zo gesitueerd, dat een representatief beeld verkregen wordt van de actuele, gemiddelde milieuhygiënische situatie (zie de boorpunten tekening onder bijlage 1).

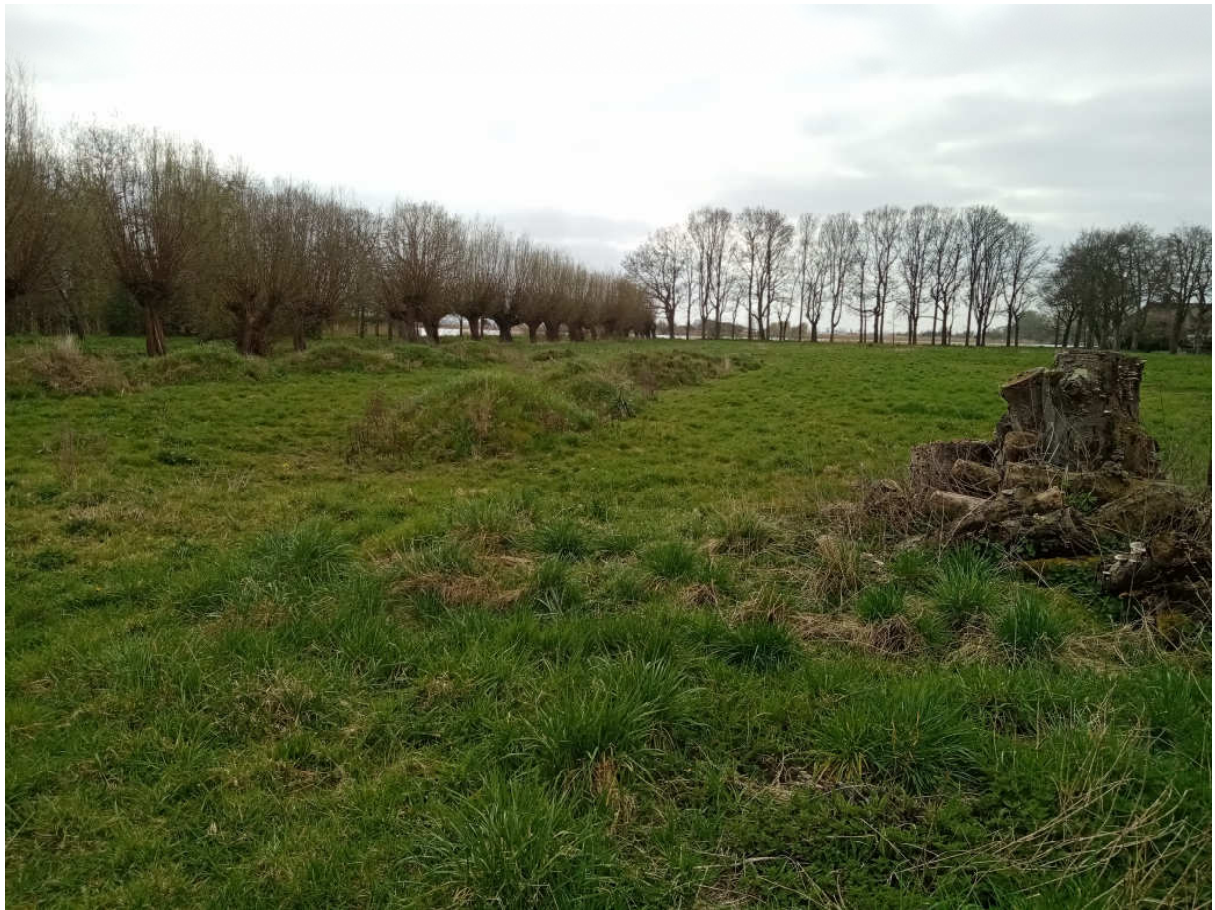
De onderzoekslocatie, kijkrichting is zuid

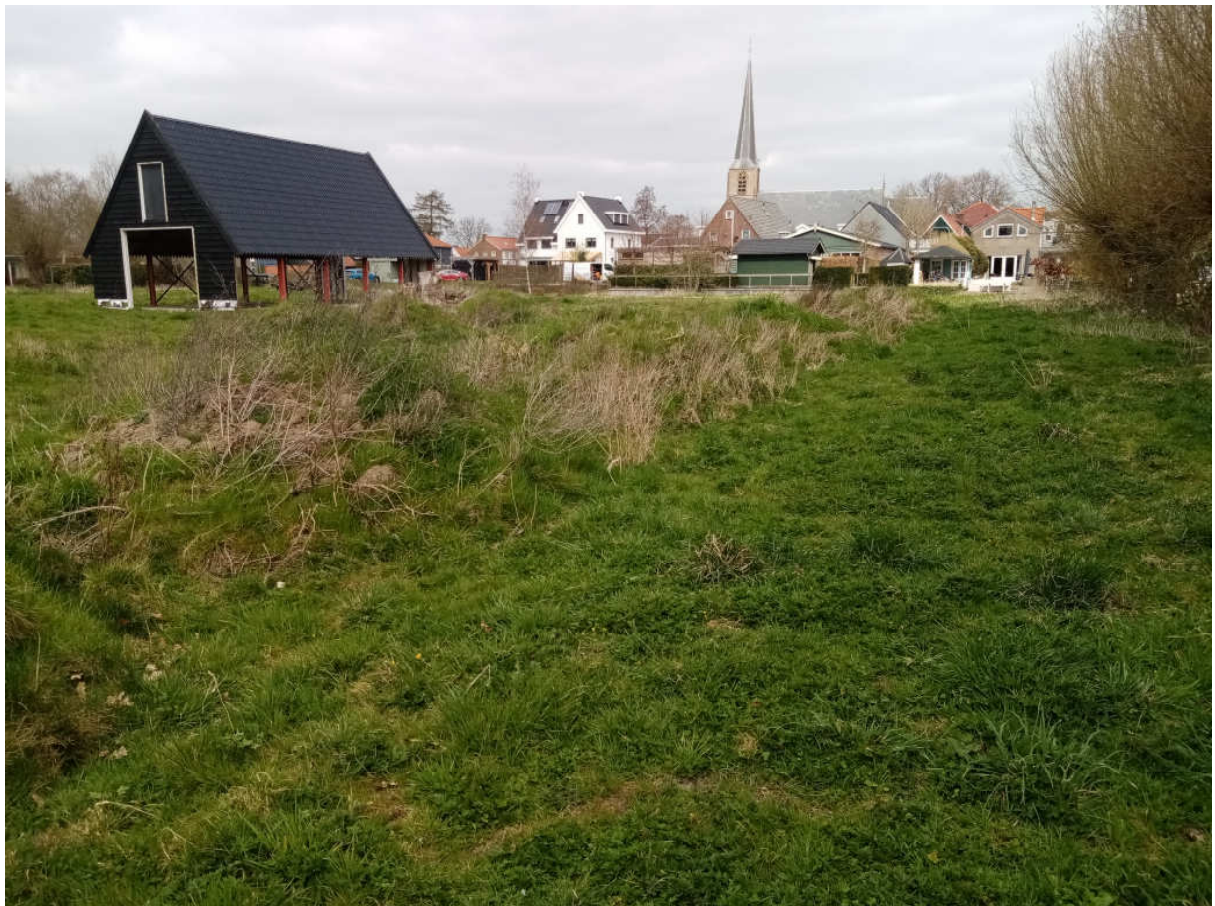
idem, kijkrichting is noord
