## **Verkennd bodemonderzoek vier percelen zuidelijke oever Oude Maas**

**11 januari 2023**

R001-1287271RJU-V01-nnc-NL

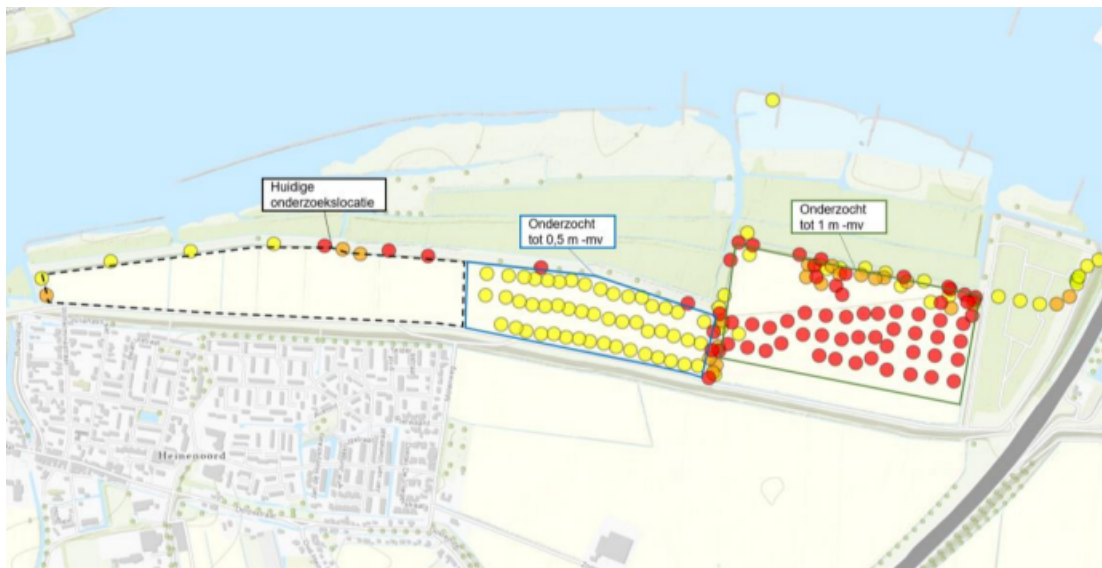
Uit het onderzoek uit 2019 blijkt dat de grond ter plaatse van het oostelijk deel van de locatie heterogeen sterk verontreinigd is met zware metalen en bestrijdingsmiddelen als gevolg van de ophooggeschiedenis (zie groene contour in figuur 1). Uit het onderzoek uit 2020 blijkt het middelste gedeelte is hoogstens licht verontreinigd met de geanalyseerde parameters (zie blauwe contour in figuur 1). Het westelijk deel van de locatie is nog niet onderzocht (zie zwart gearceerde contour in figuur 1) en betreft de huidige onderzoekslocatie.

*Figuur 1 Situering huidige onderzoekslocatie (zwart gearceerd) ten opzichte van reeds onderzochte locaties (groene en blauwe contour). De geel, oranje en rode bolletjes betreffen respectievelijk licht, matig en sterke bodemverontreinigingen (bron: TAUW database)*
