**AANVULLEND BODEMONDERZOEK  
LANING 1  
PUTTERSHOEK**

**DS MILIEU-CONSULT BV  
RAPPORT NR. 23.11.148  
23 NOVEMBER 2023**

**Opdrachtgever: Stichting HW Wonen**

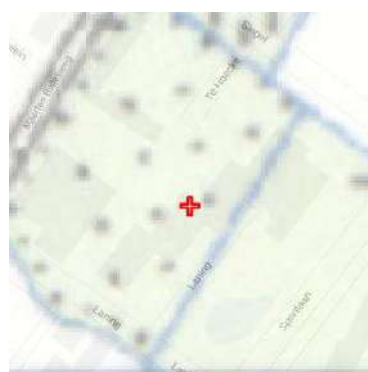
Aan de hand van oude Kadastrale kaarten kan worden afgeleid dat er op de ontwikkelingslocatie een tweetal gedempte sloten liggen. Over de kwaliteit van het dempingsmateriaal is geen informatie achterhaald.

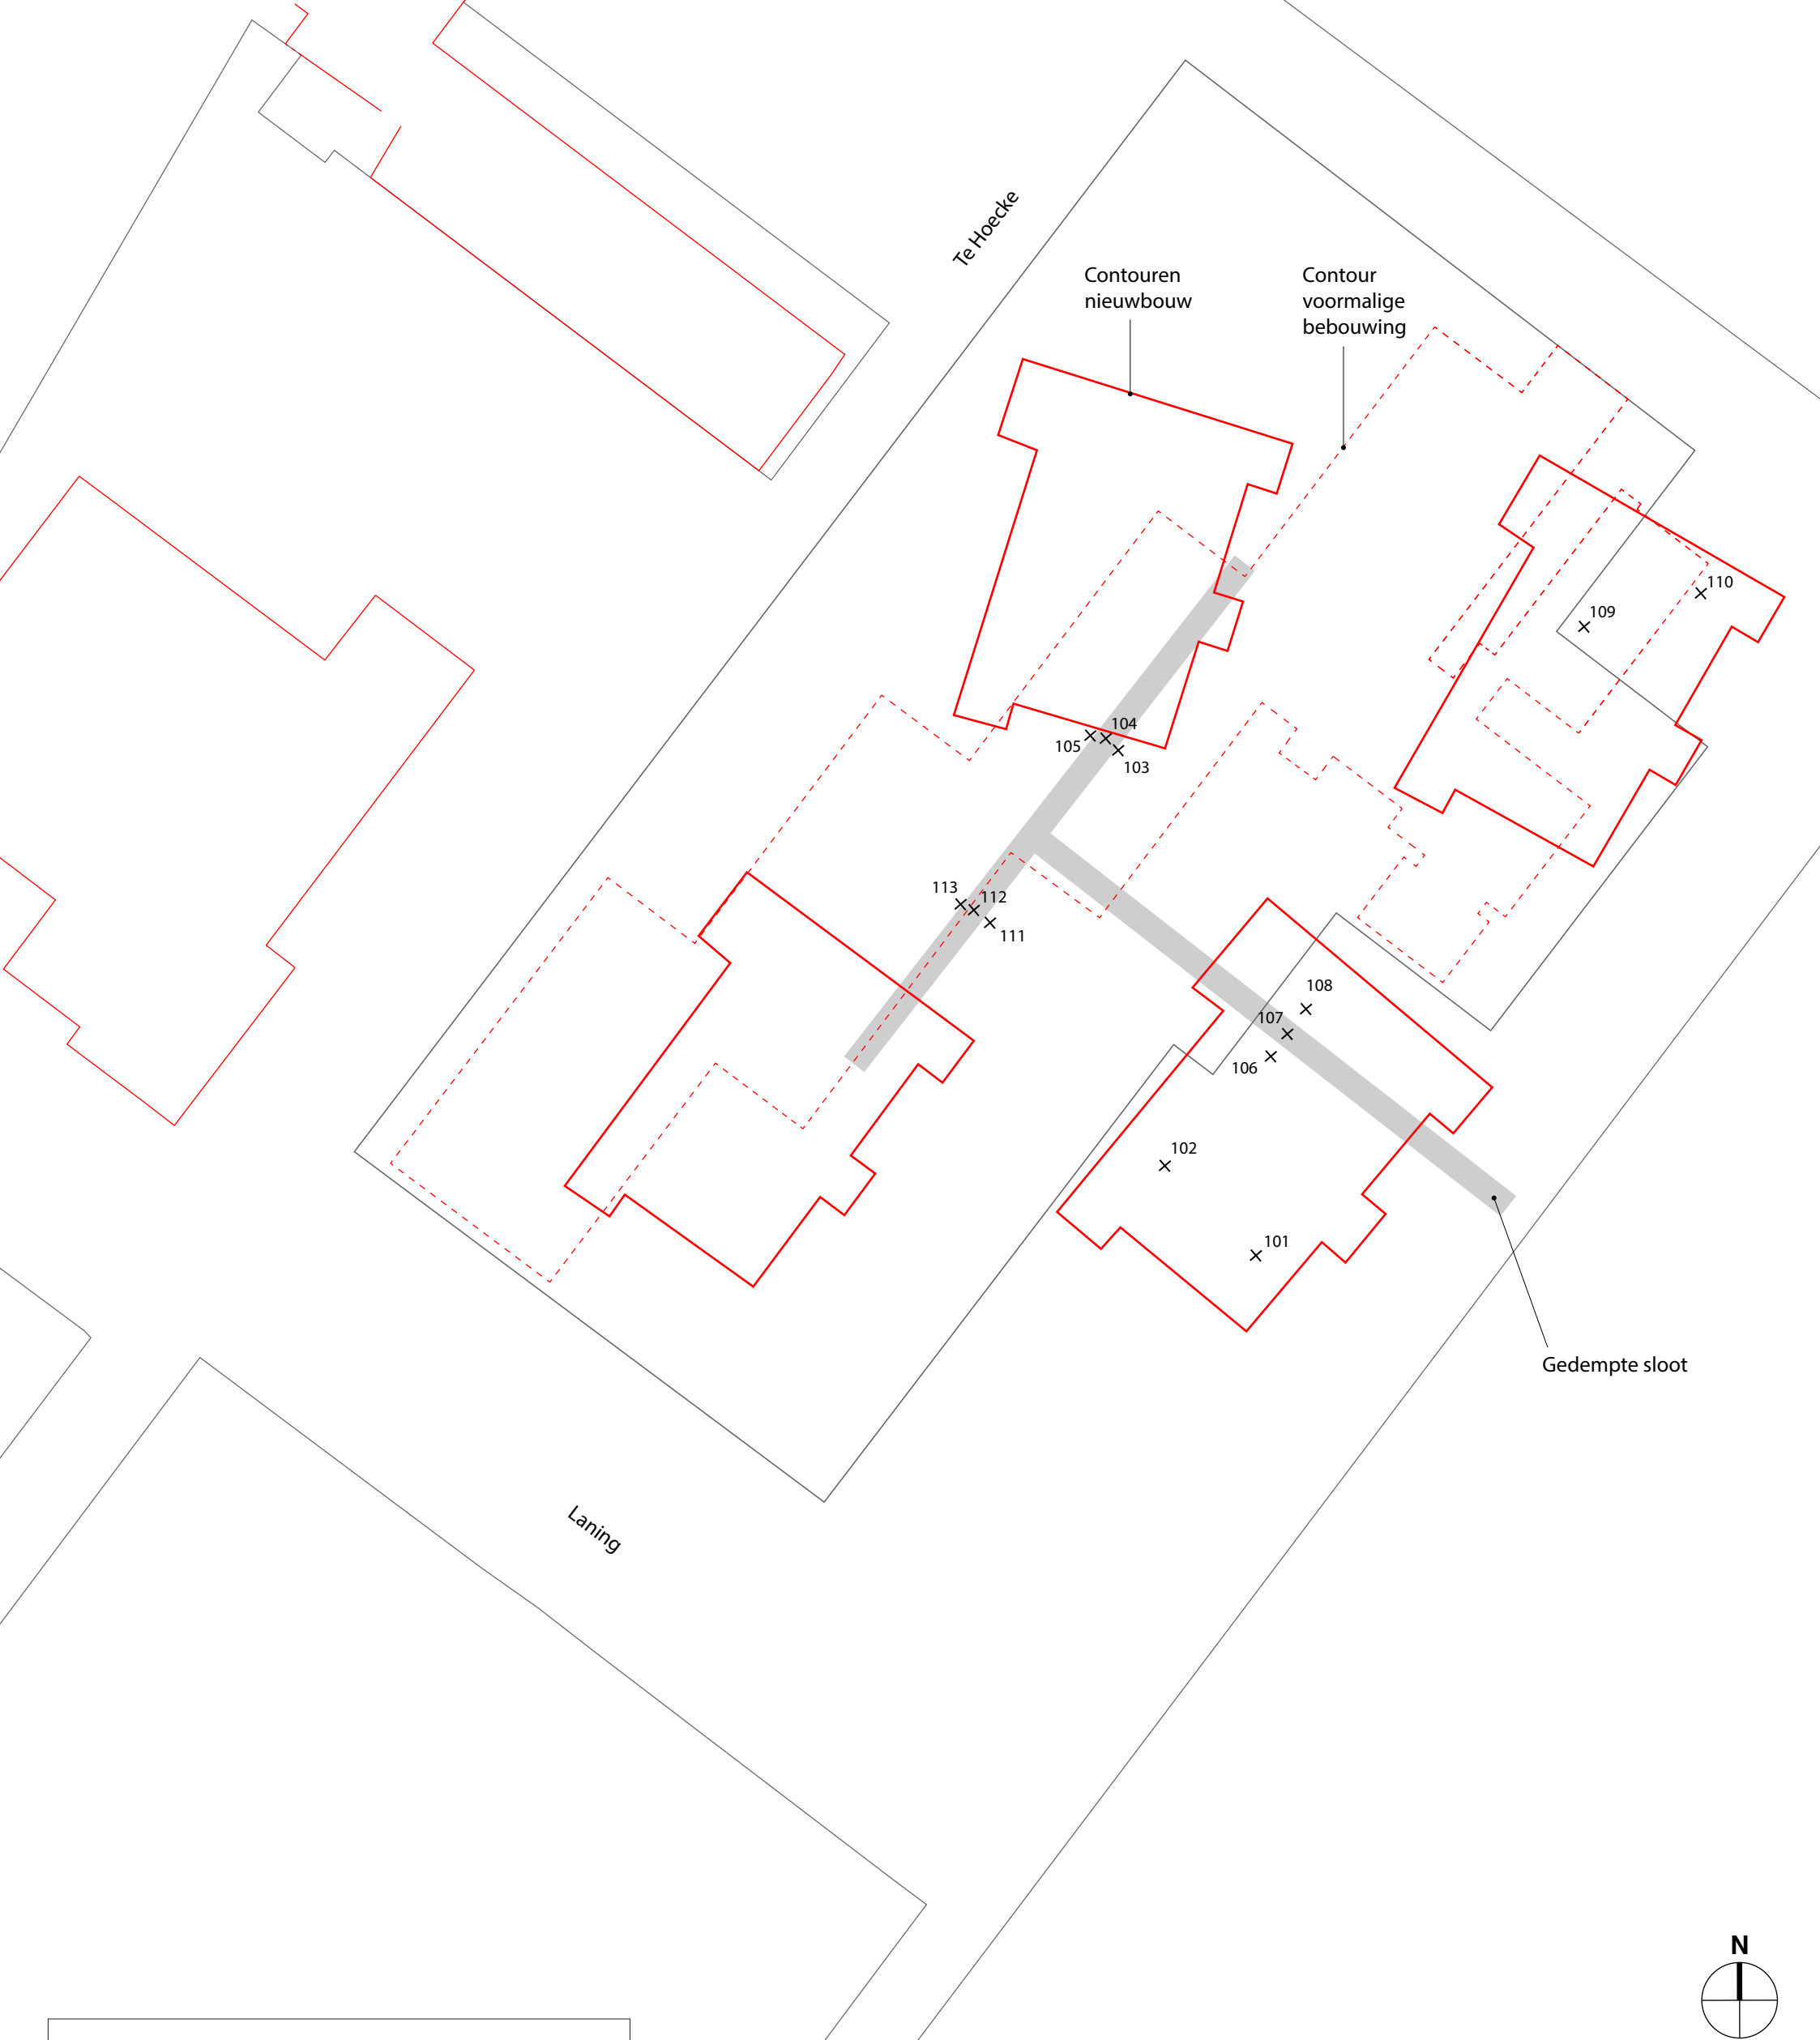
Situatietekening  
Boringen

Op de situatietekening in bijlage 5 zijn de posities van de boringen weergegeven.
