# **Quickscan flora en fauna renovatieprojecten HW Wonen 2019-2020**

Oriënterend onderzoek in het kader van de Wet Natuurbescherming

Project: BE/2018/002

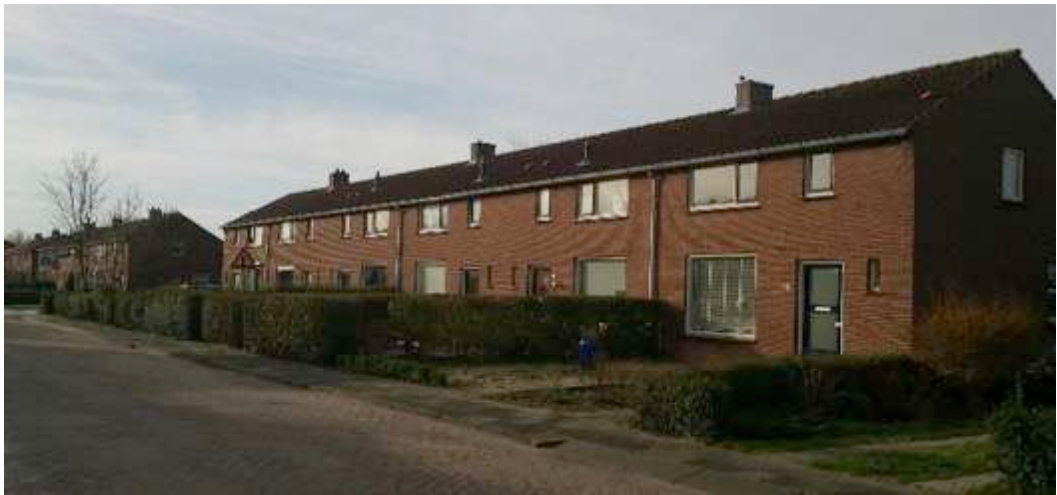
- De woningen aan de Burgemeester Zahnweg beschikken over loodslabben. Enkele gaten zijn aangetroffen in de gevels van de woningen.
- De woningen aan de Beatrixlaan beschikken over ventilatieroosters (niet toegankelijk), open stootvoegen op enkele decimeters hoogte en loodslabben. Tevens zijn twee gaten in de gevel aangetroffen. Als laatste is er een huiszwaluwnest tegen de gevel van de woning aan de Beatrixlaan 12 waargenomen. De huiszwaluw is een categorie 5 soort; honkvaste broeders, maar voldoende flexibel; mogelijk jaarrond beschermd indien er sprake is van ecologisch zwaarwegende redenen. Thans niet aan de orde.
- Bij vrijwel alle bebouwing zijn kierende kant- en nokpannen en scheefliggende dakpannen aangetroffen

*Figuur 3 De planlocatie aan de Burgemeester Zahnweg.*

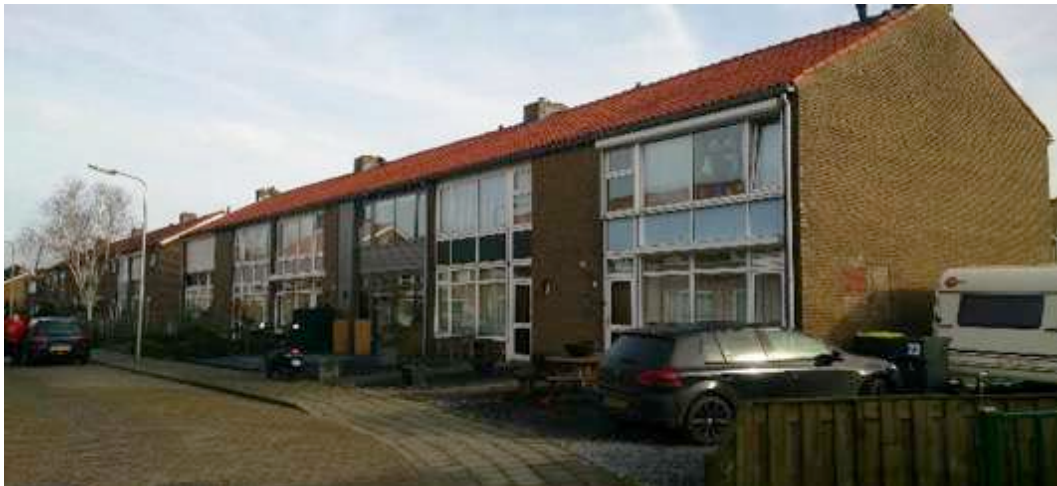
*Figuur 4 De planlocatie aan de Beatrixstraat.*

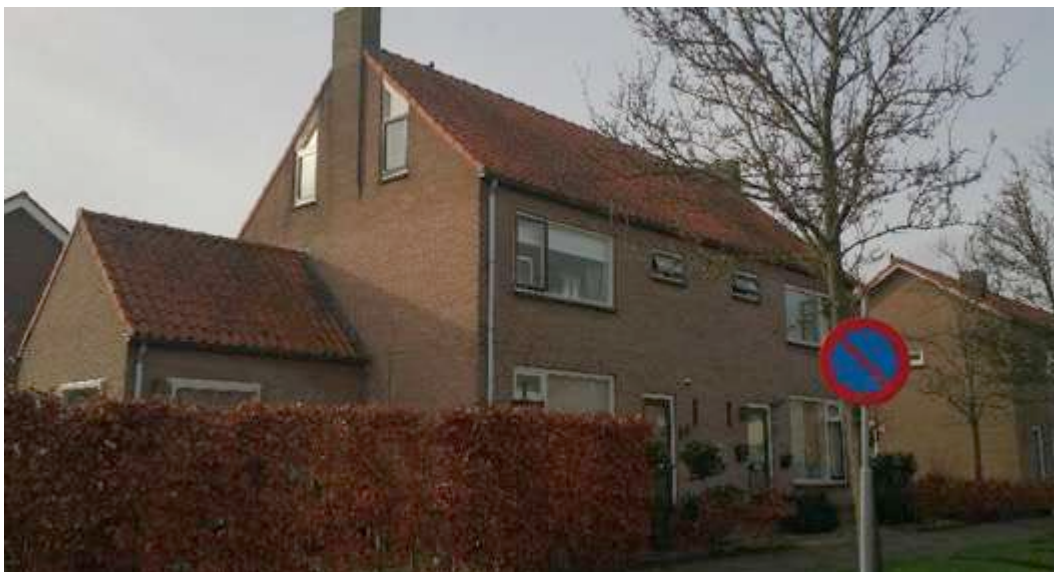
*Figuur 5 De planlocatie aan de Prins Bernhardstraat.*

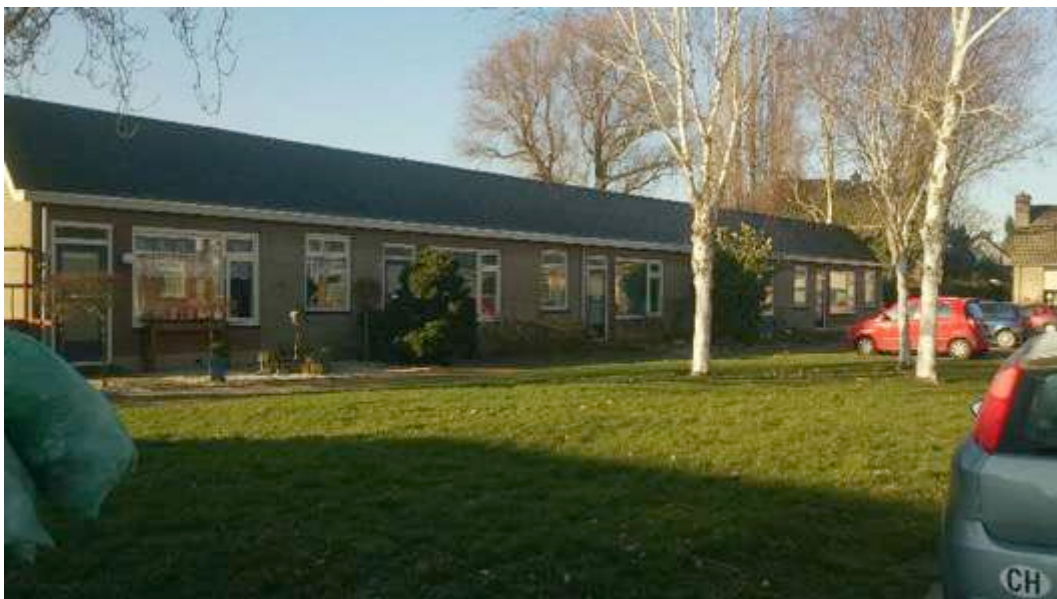
- De woningen beschikken over een bitumen zadeldak. Er zijn geen openingen aanwezig tussen de dakranden en de gevels, de boeiboorden sluiten nauw aan op de gevels, er zijn geen kierende aluminium daklijsten aangetroffen en van inrottingsplekken is geen sprake. Enkel aan de kopgevels zijn meerdere spouwventilatiegaten op hoogte aangetroffen en toegang verlenen tot de open spouwruimte. Aan de voor- en achtergevels zijn ventilatieroosters met rasters vlak boven maaiveld aanwezig.
- Onder de daken van de kopgevels bij huisnummers 5 en 11 zijn uitwerpselen van huiszwaluw waargenomen.

*Figuur 7 De planlocatie aan het Wilhelminaplein betreft 10 woningen.*

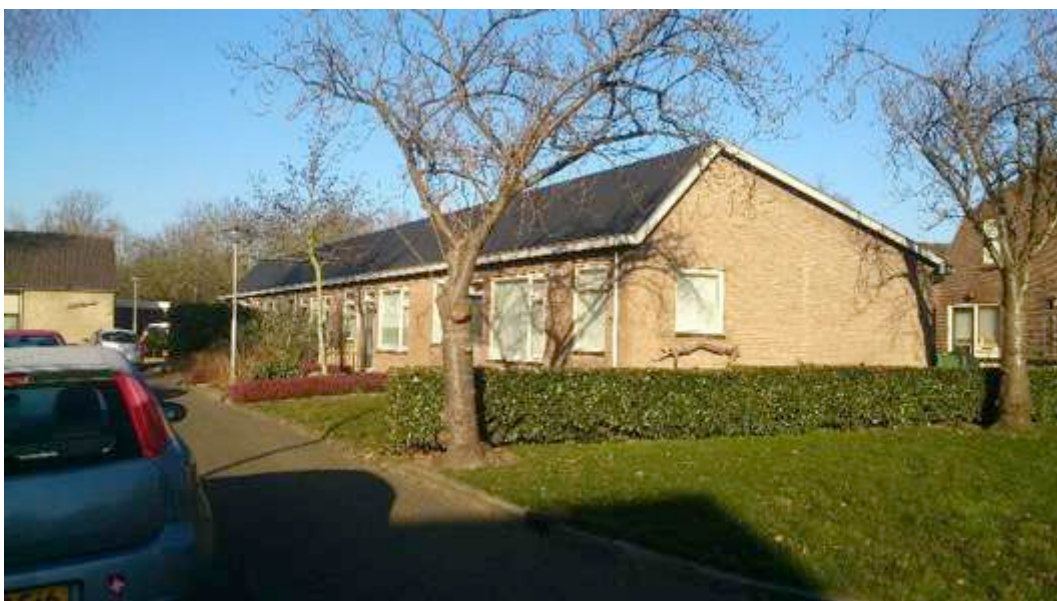
*Figuur 8 De woningen zijn opgetrokken uit gemetselde muren met spouw, bitumen dak en bestaan uit 1 bouwlaag.*

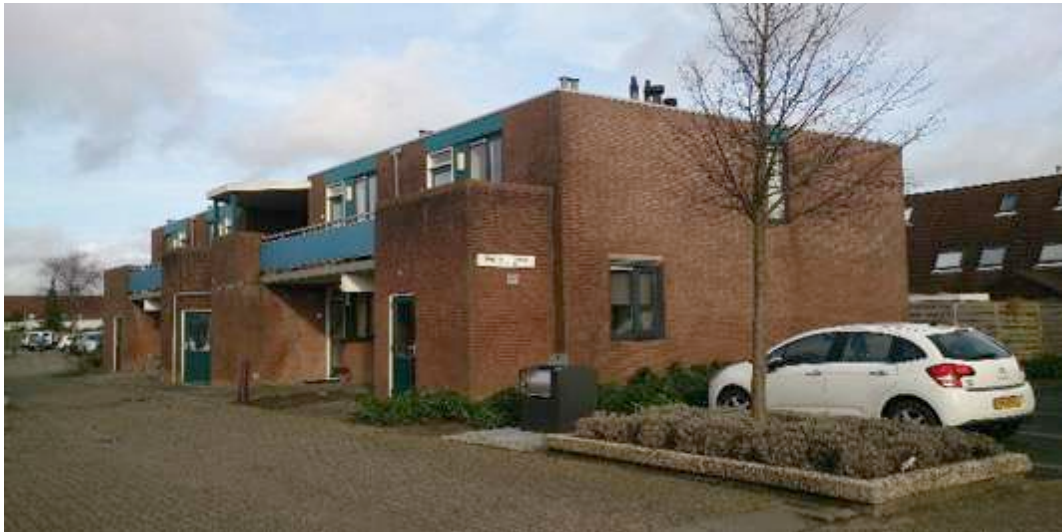
- Zowel het appartementencomplex aan de Bremstraat als aan de Jaap Kosterstraat beschikken over slechts enkele open stootvoegen. De stootvoegen zijn gesitueerd op circa 2m hoogte en waren goed te inspecteren op gebruikssporen. Van sporen van vleermuizen die aanleiding geven tot het gebruik van de openingen als bruinverkleuring, afwezigheid van spinnenrag, haren, uitwerpselen tegen de gevel en toetredingskrassen is geen sprake. De overige eigenschappen van de complexen betreffen onder andere aluminium daklijsten, kozijnen en trespapieren. Bij geen van het vorengenoemde is sprake van kieren, gleuven of andere openingen die toegang verlenen tot potentiële verblijfslocaties voor vleermuizen.

*Figuur 10 De planlocatie aan de Jaap Kosterstraat betreft een complex met 8 appartementen.*

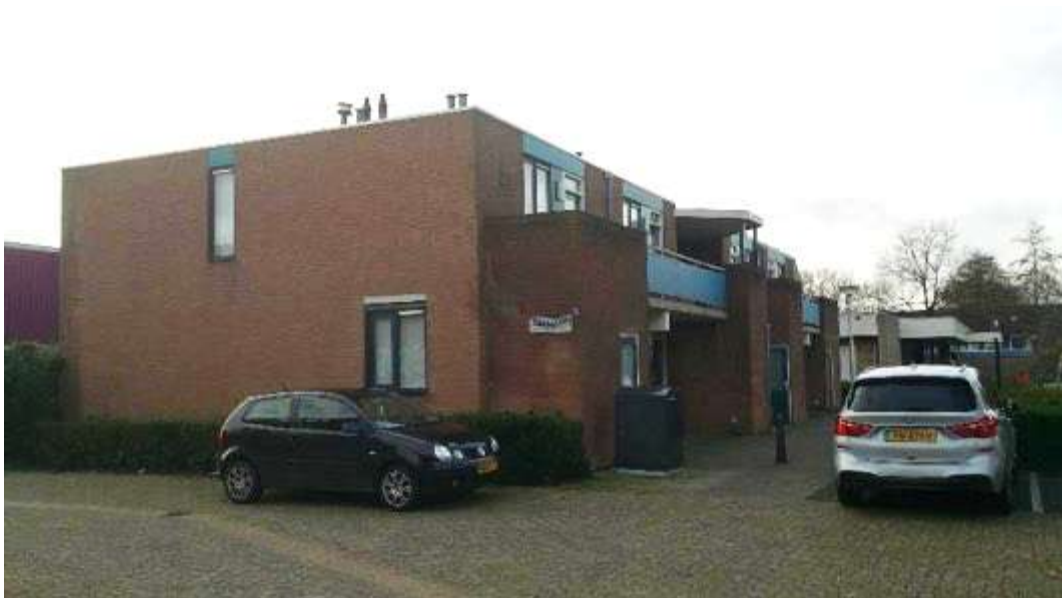
*Figuur 11 Beide complexen beschikken over enkele open stootvoegen zonder toetredingssporen. Enkele centimeters boven maaiveld zijn rasters aanwezig ter ventilatie van de spouw.*

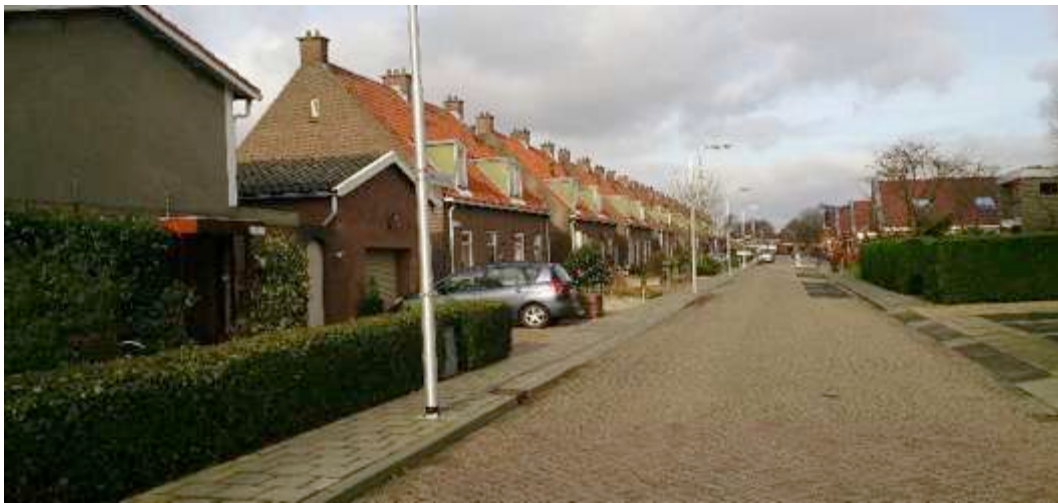
- De woningen van nummers 2 t/m 40 aan de Oranjestraat beschikken over loodslabben bij de schoorstenen waarbij kieren aanwezig zijn, niet alle kantpannen sluiten nauw en enkele pannen liggen scheef. Open stootvoegen op hoogte ontbreken; er is sprake van ventilatieroosters nabij maaiveld. De dakrand is afgewerkt met boeiboorden waardoor de spouw niet toegankelijk is via de onderste rij dakpannen. Bij één van de woningen zijn duivenpinnen aangebracht.
- De woningen van nummers 105 t/m 123 beschikken over open stootvoegen op hoogte, kierende kantpannen en een gleuf onder de goot waardoor de spouw en de open dakruimte toegankelijk zijn.
- In de achtertuinen en de hagen aan de straatzijde zijn meerdere groepen huismussen waargenomen.

*Figuur 13 De planlocatie aan de Oranjestraat betreft een 10-tal twee-onder-een-kap woningen.*

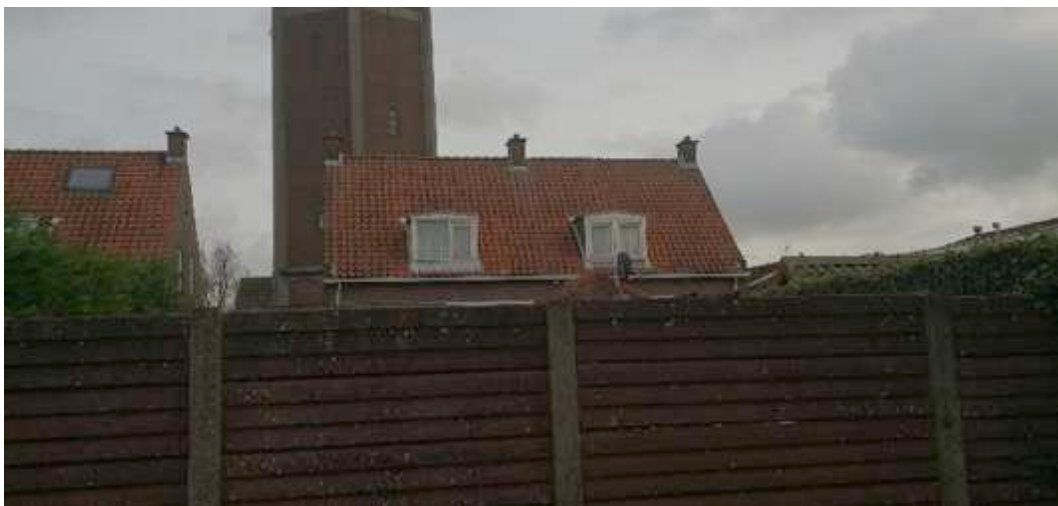
*Figuur 14 In de achtertuinen van de woningen aan de Oranjestraat zijn huismussen waargenomen.*

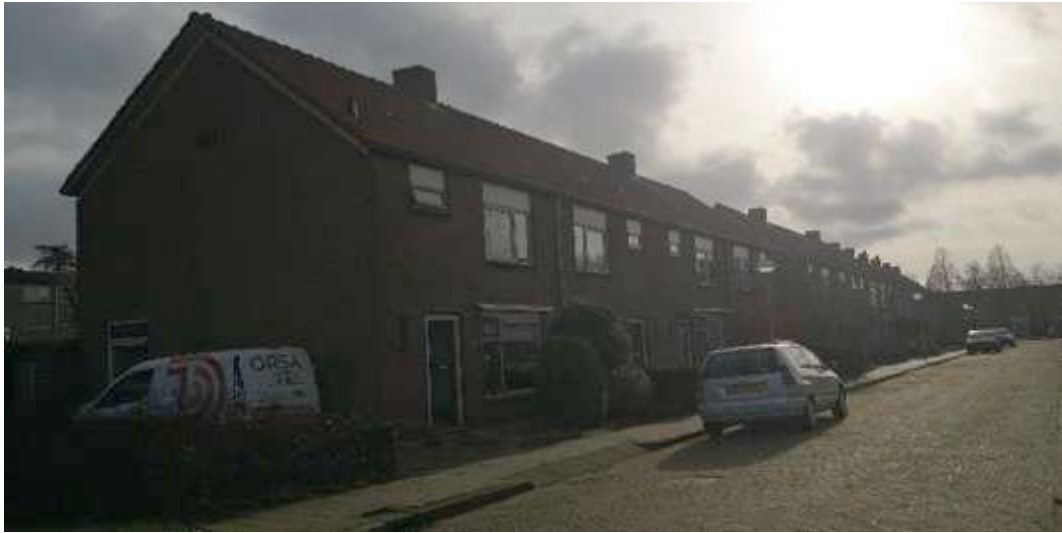
- De nummers 1 t/m 15 beschikken over open stootvoegen op hoogte. Tevens is er sprake van losliggende kant- en dakpannen en zijn de aanvliegroutes vrij van versperringen. Tussen de goot en de gevel is sprake van een gleuf waardoor de dakruimte en spouw mogelijk toegankelijk zijn.

*Figuur 17 De planlocatie aan de Lodewijk van Praetstraat betreft 2 woonblokken van 4 rijwoningen.*

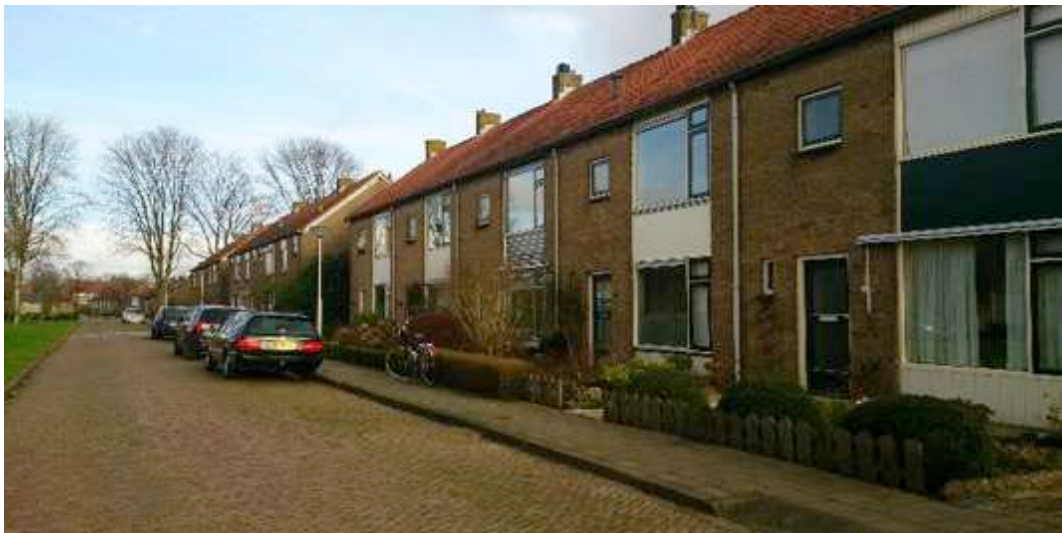
*Figuur 18 De rijwoningen zijn opgetrokken uit gemetselde muren met spouw en een pannendak.*

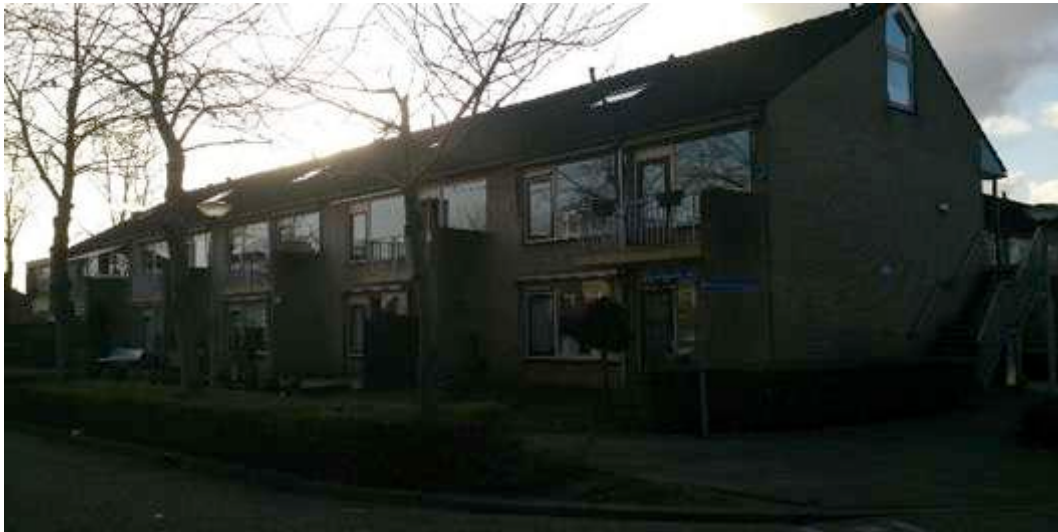
- De woningen beschikken over open stootvoegen op hoogte (gesitueerd boven de ramen). Daarbij is er sprake van overhangende kantpannen en twee kieren in het plafond van de woningen aan de Bosboomstraat (oneven; achterzijde). Twee andere type bijgebouwen maken ook deel uit van de complexen. Deze gebouwen beschikken over een bitumen dak en staan met houten panelen in verbinding met de rest van de bebouwing. In een van de twee bijgebouwen is er sprake van een kier naast de houten gevelafwerking.
- In de directe omgeving zijn enkele groepen huismussen waargenomen.

*Figuur 26 De planlocatie aan de Bosboomstraat betreft 2 appartementencomplexen met in totaal 47 woningen van een enkele bouwlaag per woning.*

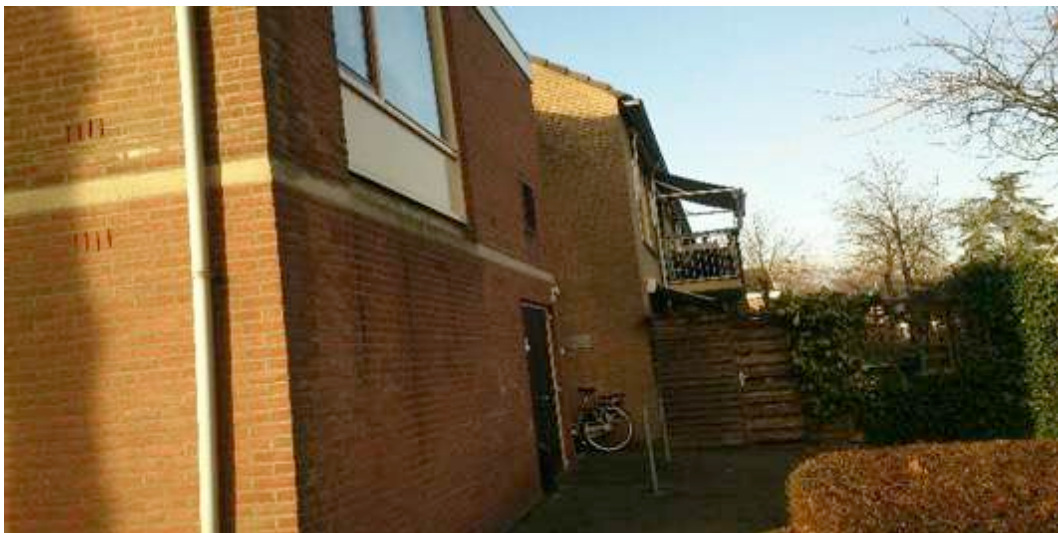
*Figuur 29 Aan de appartementencomplexen zijn een tweetal bijgebouwen aanwezig.*

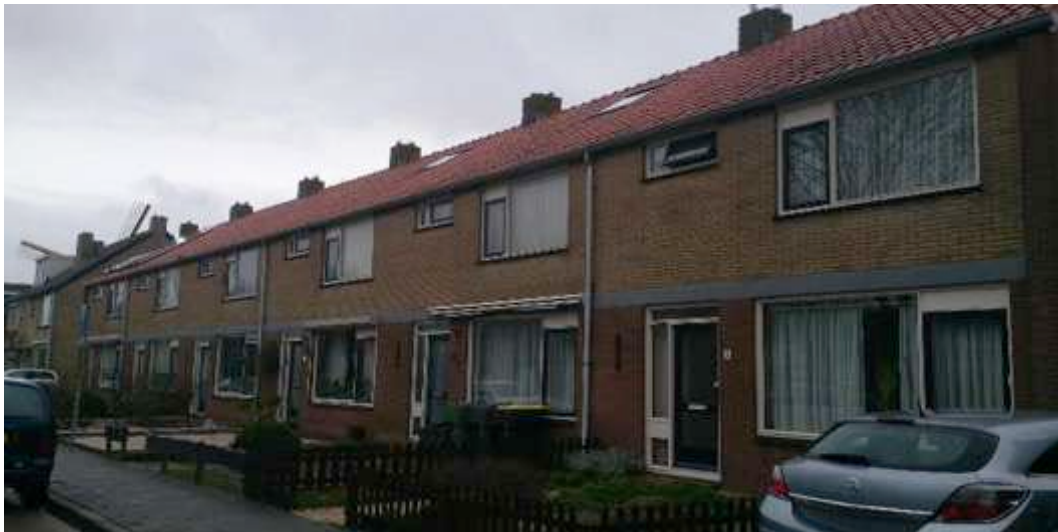
- Vrijwel alle woningen aan de Willem-Alexanderstraat, Margrietstraat, Johan Frisopad, Mauritsstraat en de Koningin Julianastraat bevatten open stootvoegen op hoogte, kierende kant- en nokpannen, scheefliggende dakpannen, gleuven tussen de goten en de gevels en kieren bij overige gevelafwerkingen. De voor- en achtertuinen alsook het gemeentelijk groen zijn onder andere beplant met struiken, heesters, hagen en bomen, waarvan een groot aantal het gehele jaar rond zijn blad behoud. Dit betreft met name laurier, conifeer en hедера.

*Figuur 36 De planlocatie, waaronder de Margrietstraat, betreft rijwoningen van twee bouwlagen.*

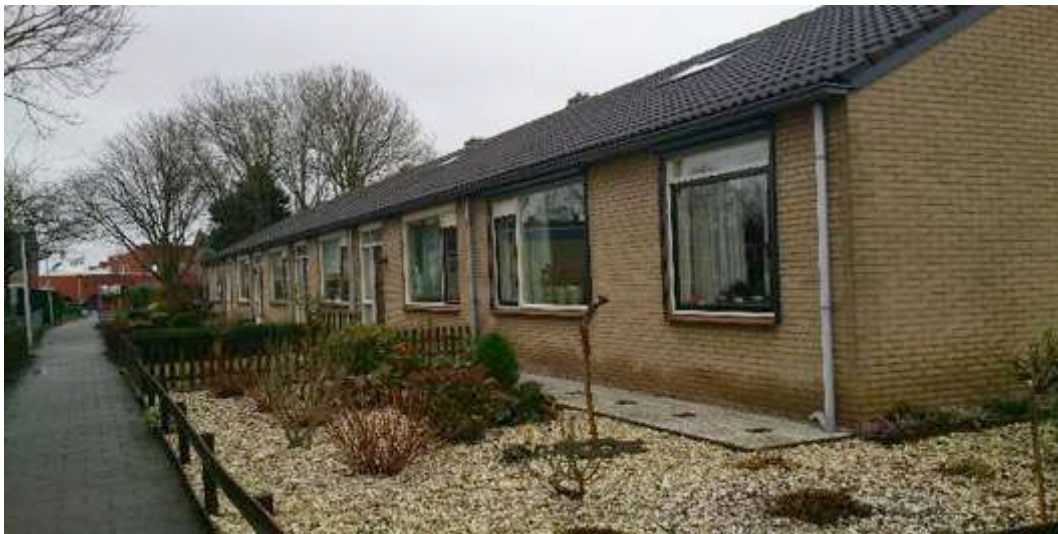
*Figuur 38    Meerdere woonblokken, waaronder de Mauritsstraat, betreft rijwoningen bestaande uit een enkele bouwlaag.*

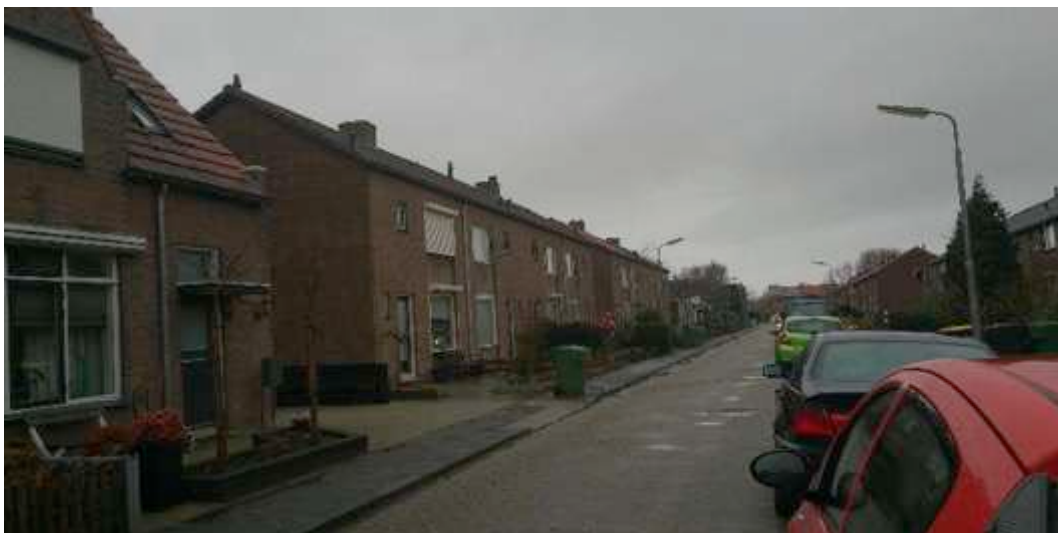
*Figuur 39    Bij vrijwel alle blokken zijn kieren aangetroffen bij de kant- en nokpannen en zijn tevens spouwventilatieopeningen aanwezig.*

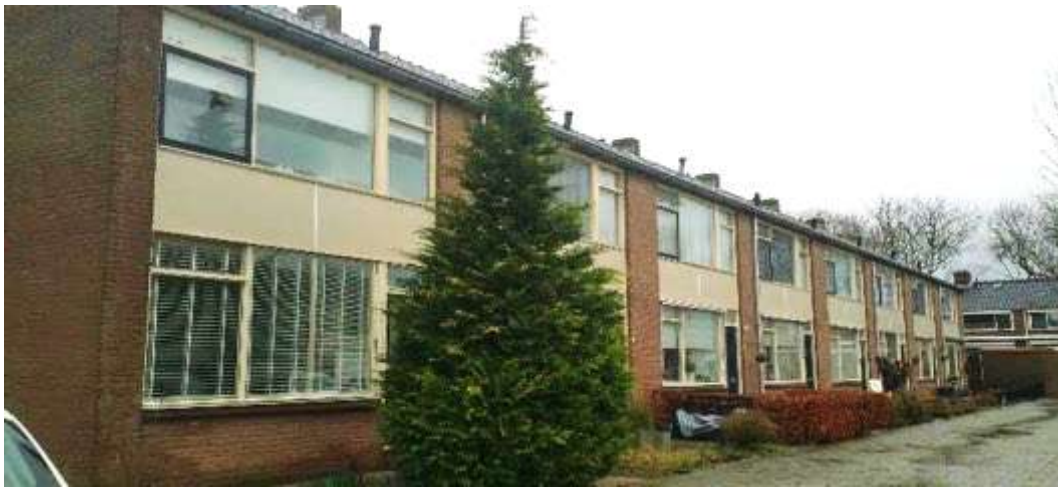
*Figuur 41 Vrijwel alle woningen binnen het plangebied betreffen woningen met 2 bouwlagen en zijn opgetrokken uit gemetselde muren met spouw en pannendaken.*

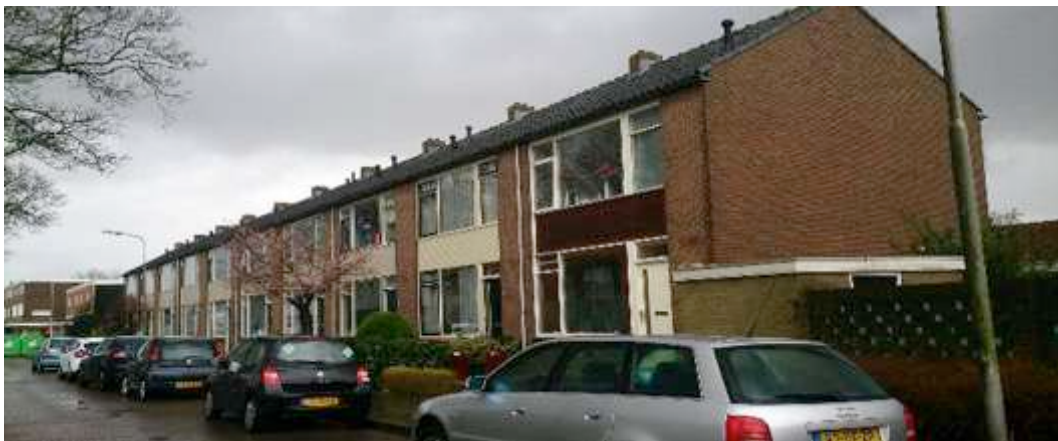
*Figuur 42 De directe omgeving en het omliggende terrein van de betreffende woningen bestaan met name uit voor- en achtertuinen, gemeentelijk groen en parkeergelegenheid.*

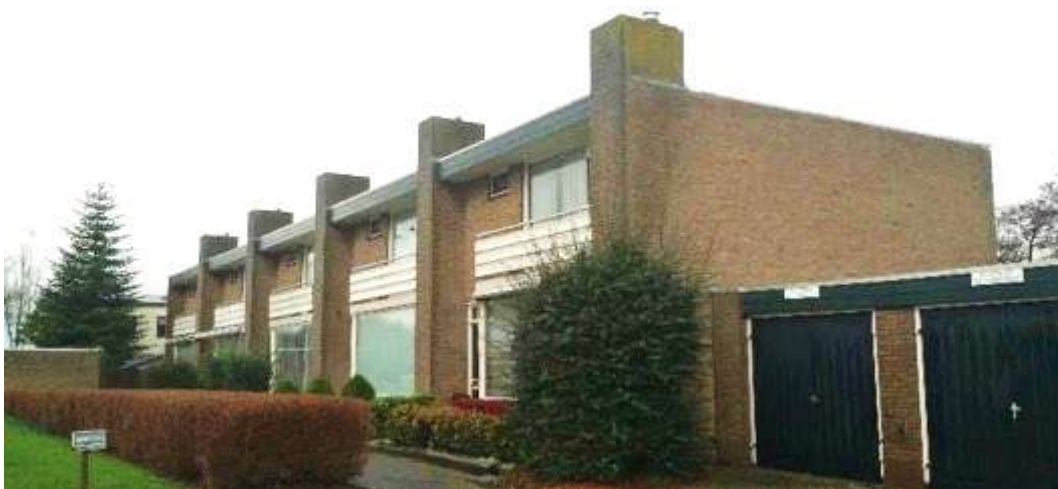
*Figuur 43 De westelijke woningen aan Nieuw Weverseinde zijn afgewerkt met een bitumen plat dak en een overstek aan de voorzijde.*

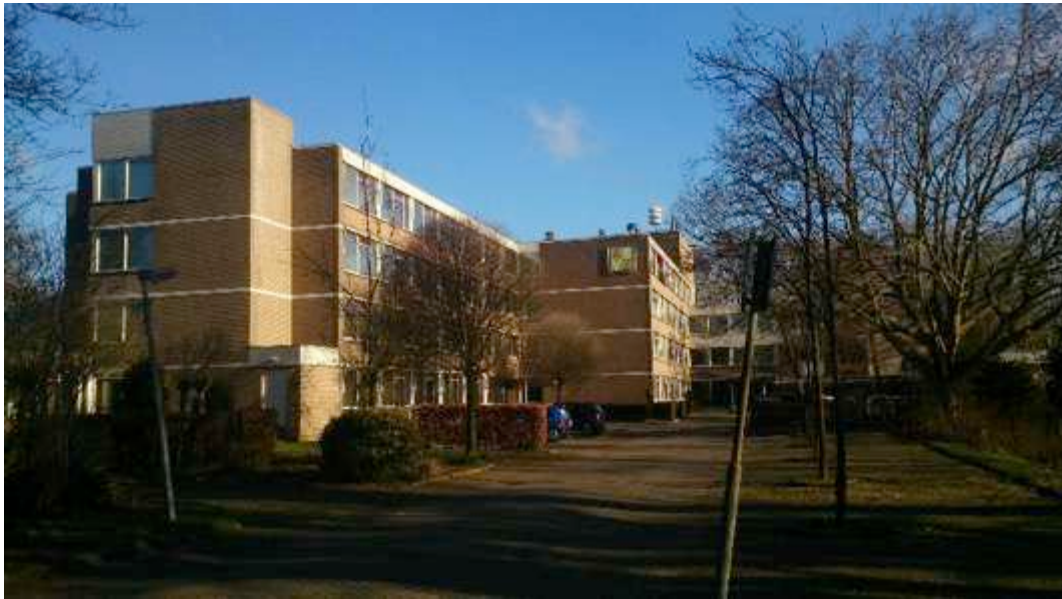
*Figuur 45 De planlocatie aan de Laning te Puttershoek betreft een zorgcomplex.*

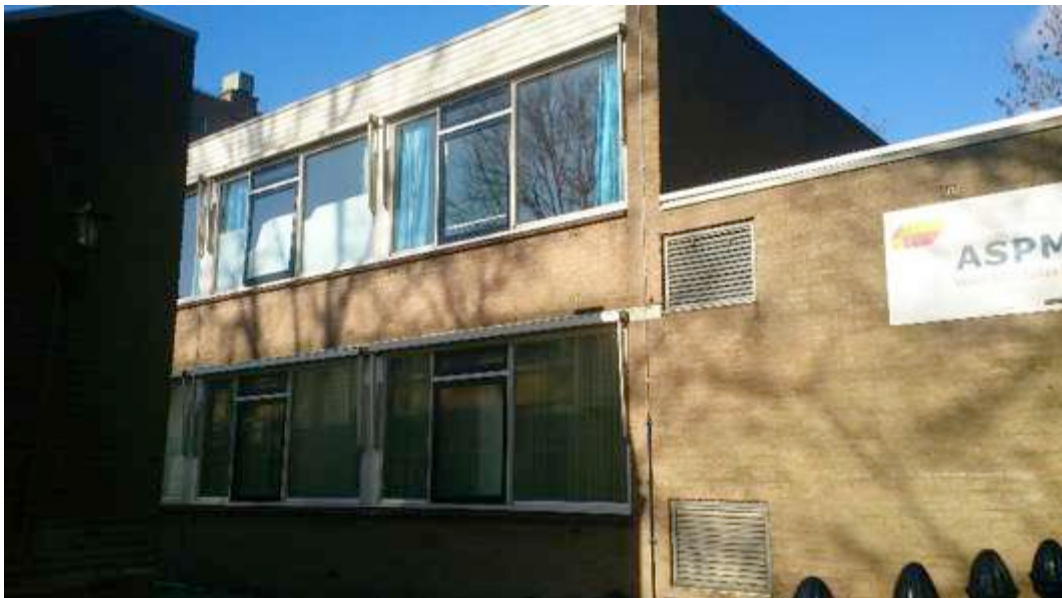
*Figuur 46 Het pand is opgetrokken uit gemetselde muren met spouw en een bitumen dak. Het dak is trapsgewijs ingedeeld in hoger en lager gelegen gedeelten.*

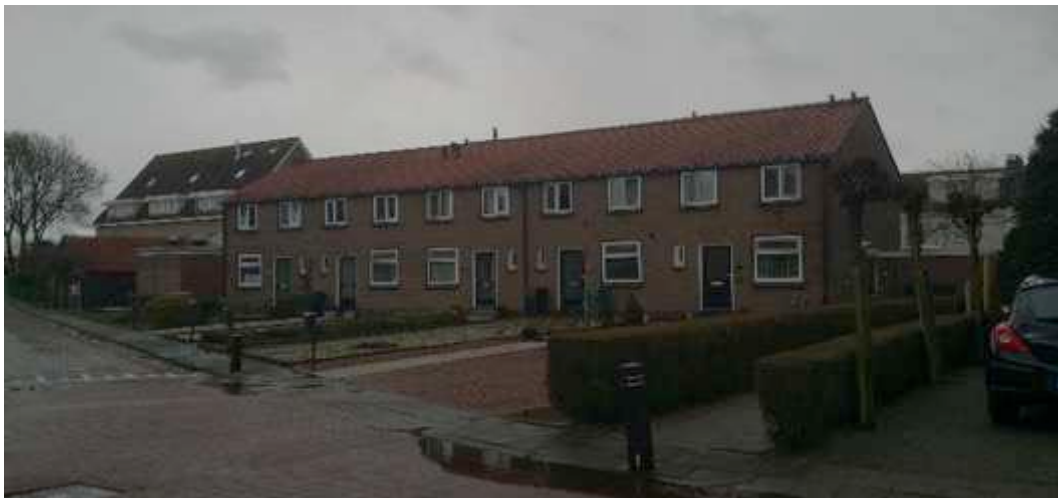
*Figuur 48 De planlocatie aan de Leerambachtstraat betreft een 7-tal woonblokken.*

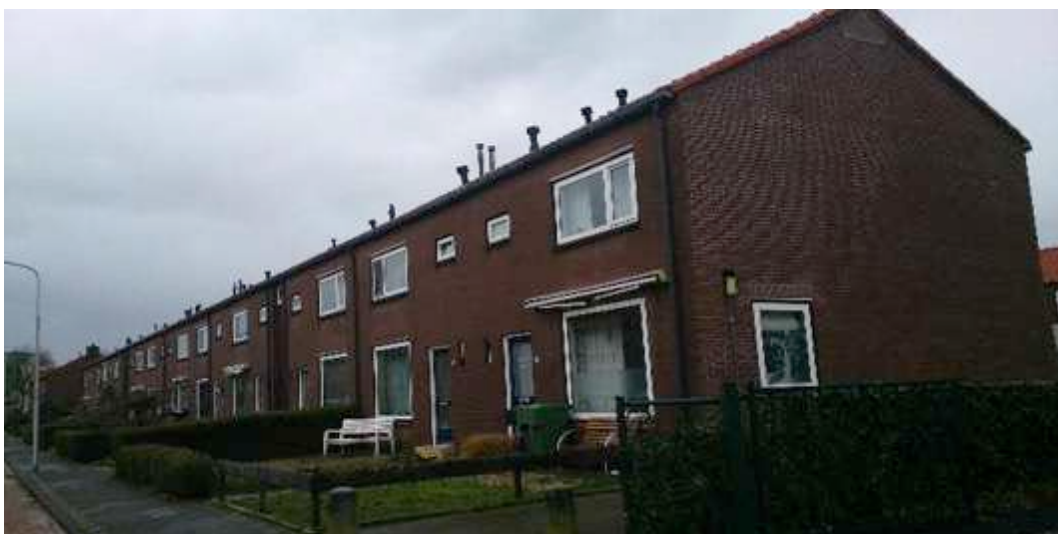
*Figuur 50 De woningen zijn opgetrokken uit gemetselde muren met spouw en pannendaken.*

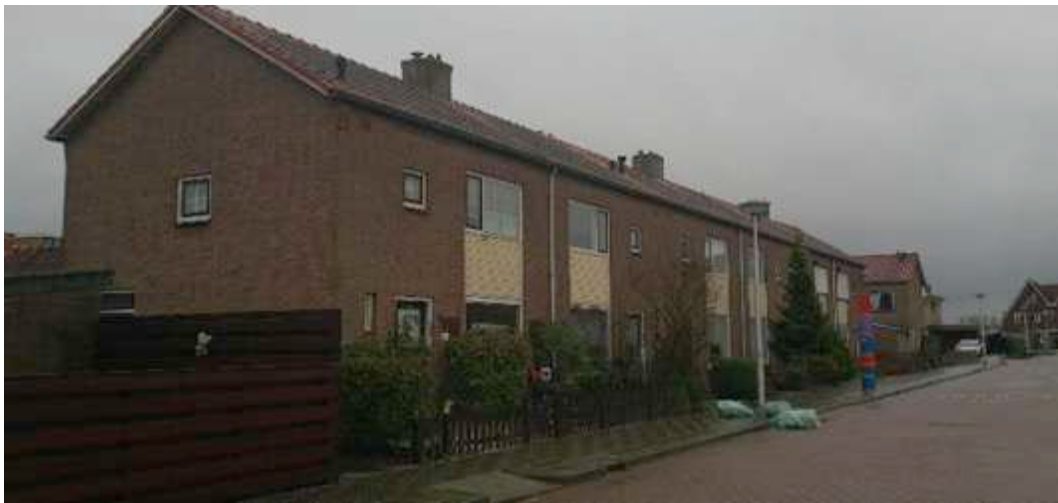
*Figuur 52 Vrijwel alle woningen aan de Beatrixlaan e.o. beschikken over 2 woonlagen.*

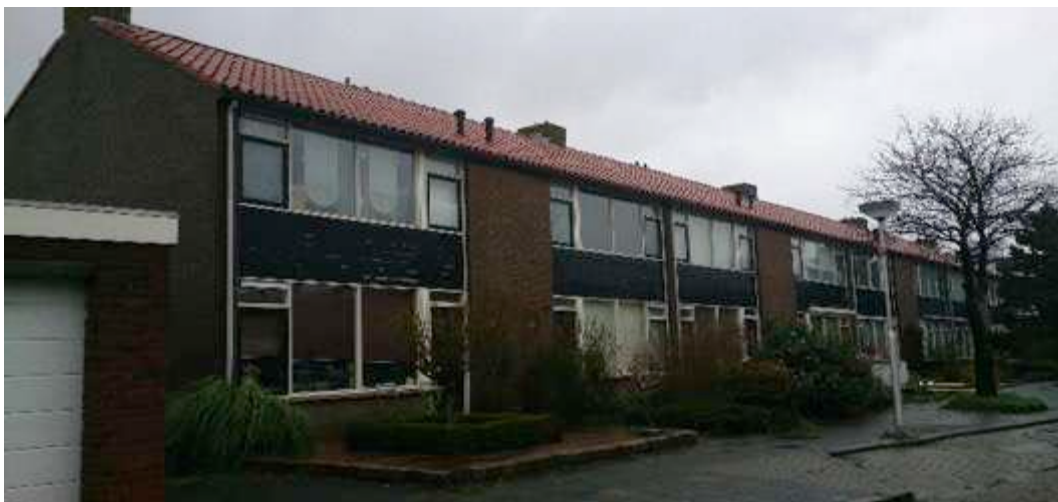
*Figuur 54 Sommige woningen zijn afgewerkt met houten gevelbekleding.*
