| Onderwerp: | <b>verkennend onderzoek asbest in grond<br/>Knijpsterweg 2 te Zandweer</b> |
| Projectnummer: | <b>23-M10689</b> |
| Opdrachtgever: | <b>BTS</b> |
| Datum: | <b>07 maart 2023</b> |

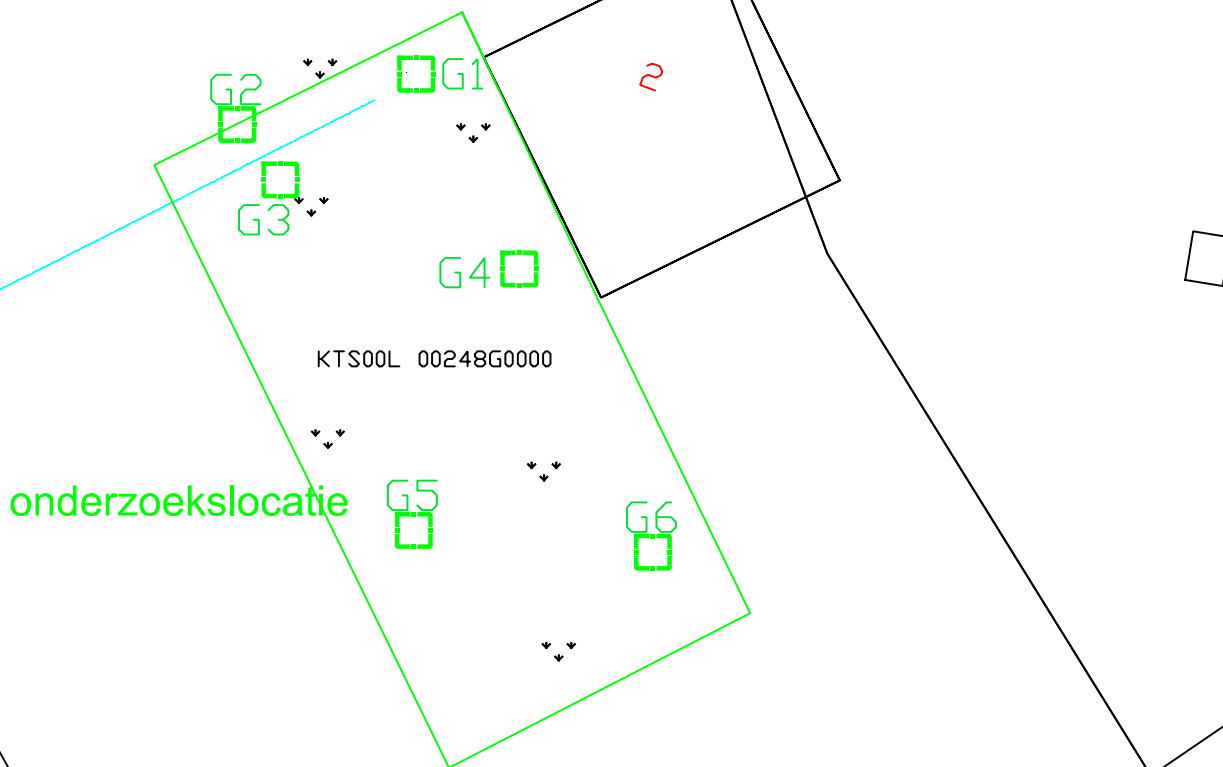
# BIJLAGE 2 ONDERZOEKSLOCATIE

Het onderhavige onderzoek, het geografisch besluitvormingsgebied, betreft het onderzochte deel van de locatie zoals weergegeven in bijlage 2.

Het onderzoeksprogramma is ruimtelijk weergegeven in bijlage 2. In deze bijlage zijn alle geplaatste boringen geprojecteerd.

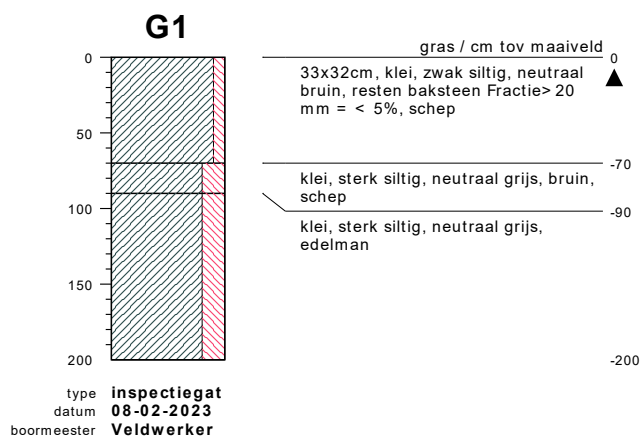
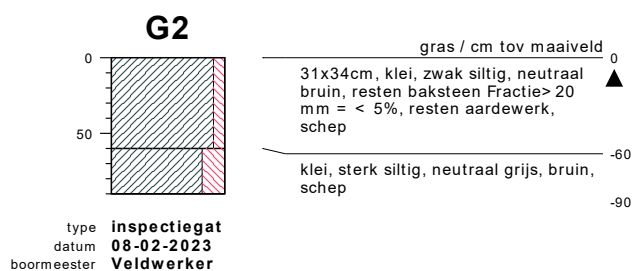
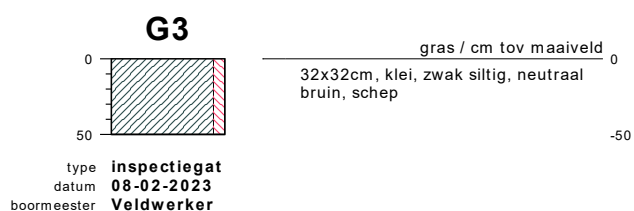
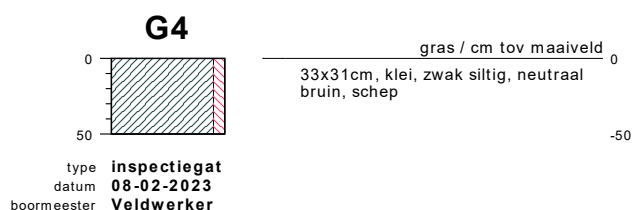
## bodemprofielen **BIJLAGE 3: PROFIELEN**

onderzoek **Knijpsterweg 2, Zandweer**  
projectcode **23-M10689**  
getekend conform **NEN 5104**

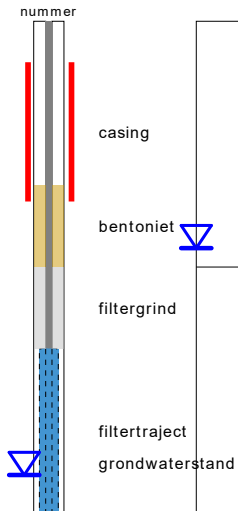
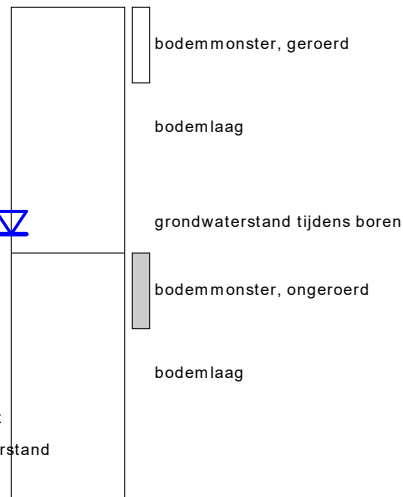
## PEILBUIS

links= cm-maaiveld

rechts= cm + NAP
