### Verkennd bodemonderzoek Oude Dijk 59 te Uithuizen

**Projectnummer** : 17KL064

**Datum** : 8 maart 2017

**Klijn Bodemonderzoek B.V.**

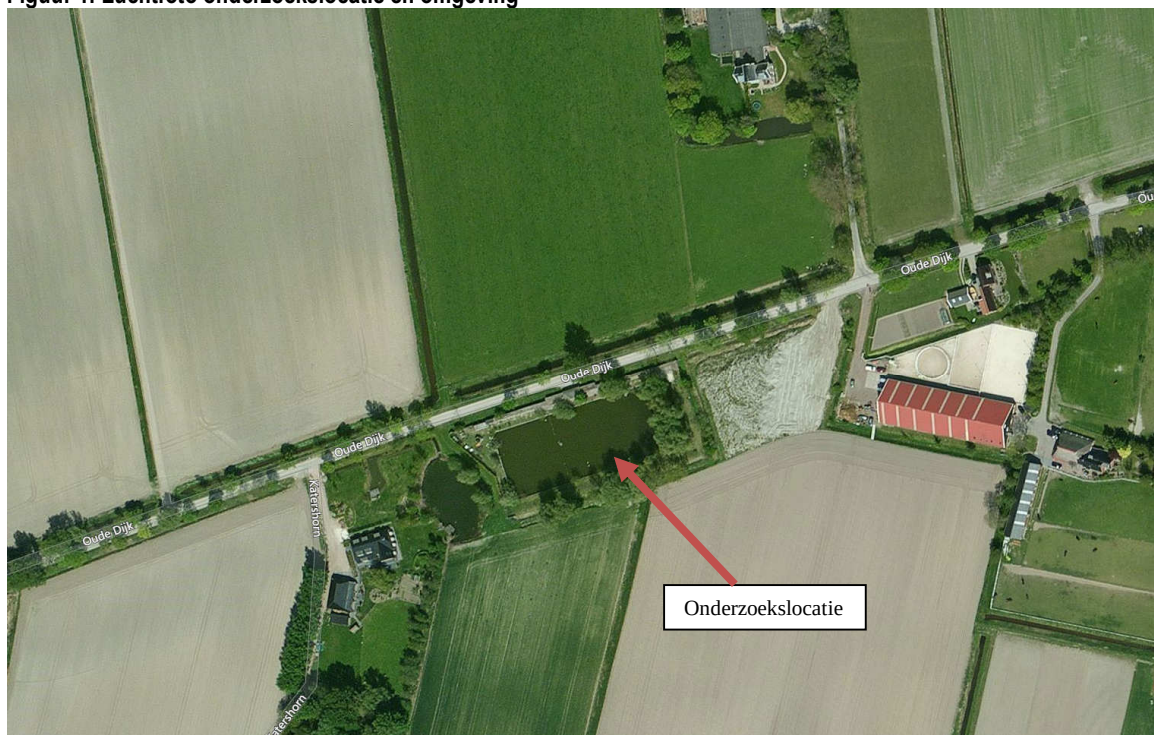
**Figuur 1: Luchtfoto onderzoekslocatie en omgeving**

In figuur 1 is een luchtfoto te zien van de onderzoekslocatie en directe omgeving.

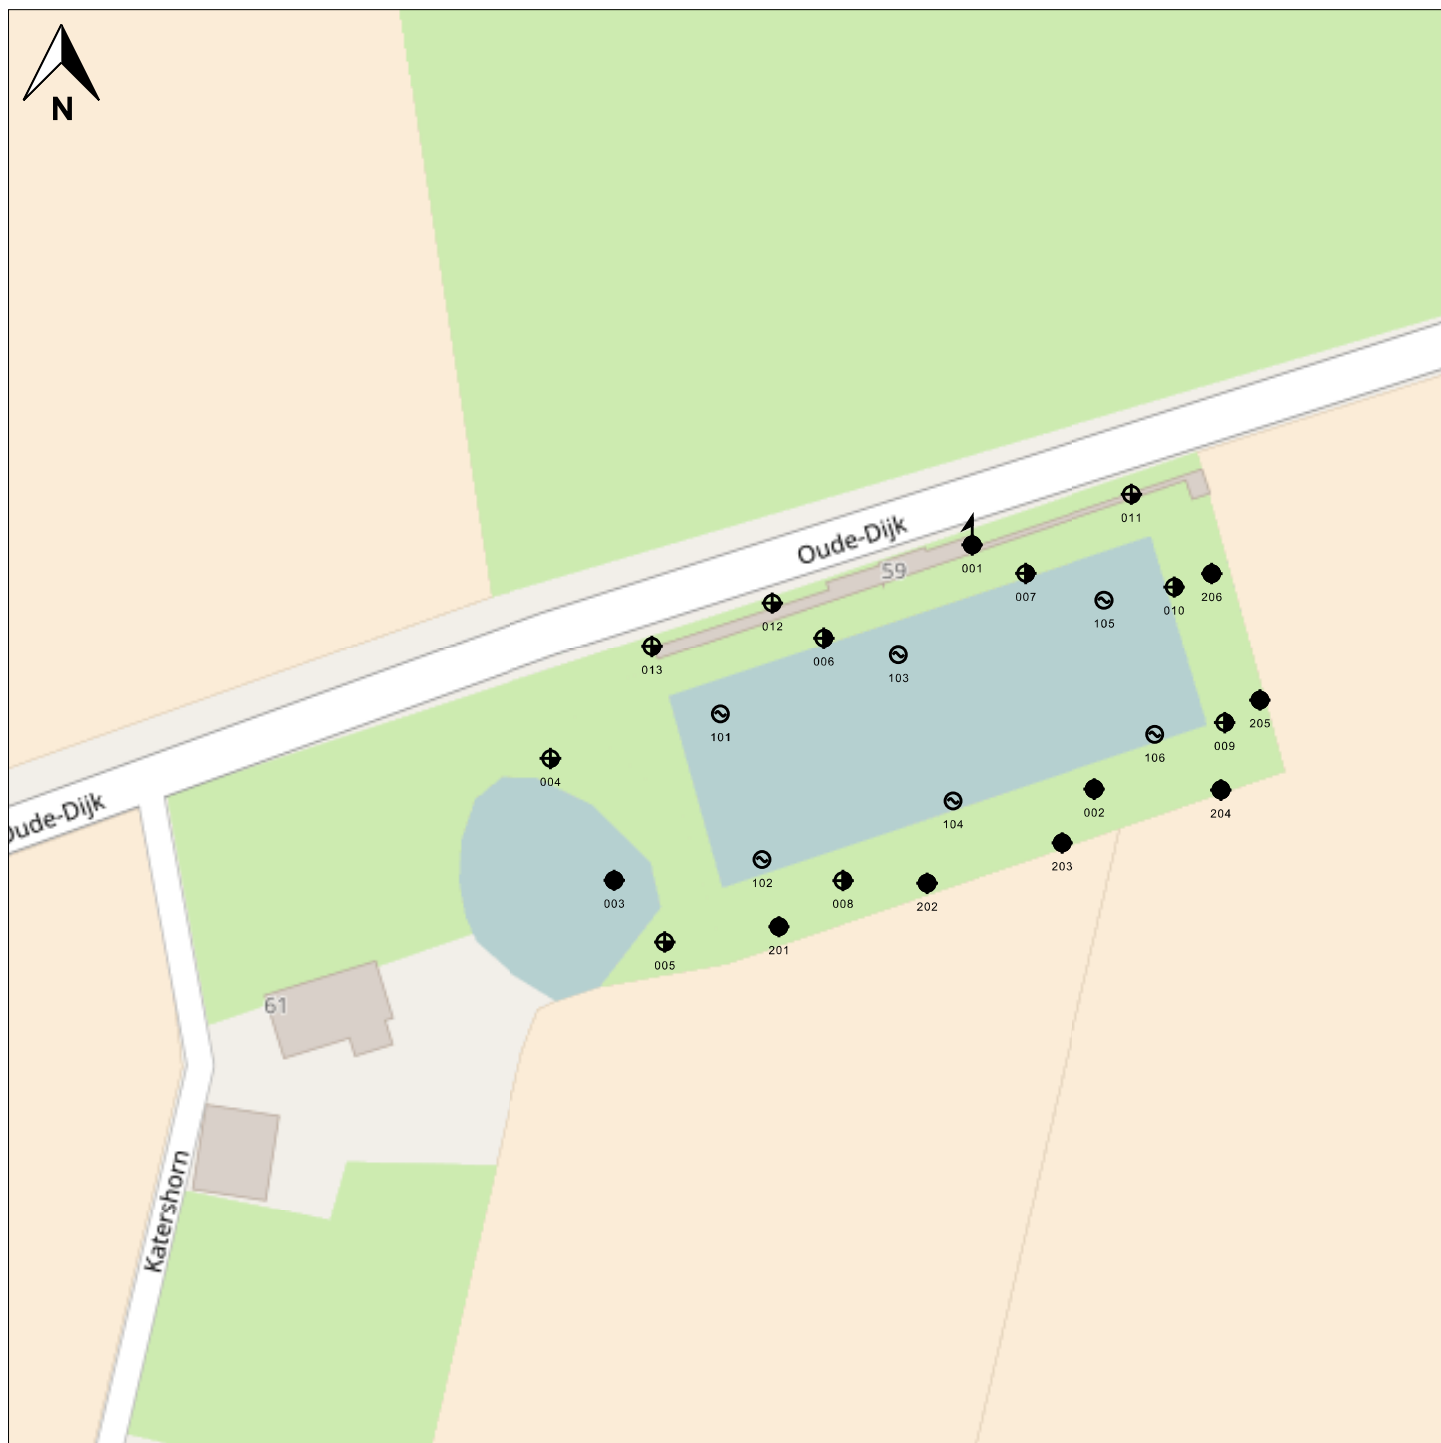
## **Bijlage 5: Overzicht posities monsternamepunten**

De posities van de monsternamenpunten zijn in bijlage 5 weergegeven.
