Onderwerp: **verkennend milieukundig bodemonderzoek volgens NEN  
5740+A1 Zuster Kortestraat 75-95 te Roodeschool**

Projectnummer: **20-M9556**

Opdrachtgever: **BügelHajema Adviseurs**

Datum: **04 november 2020**

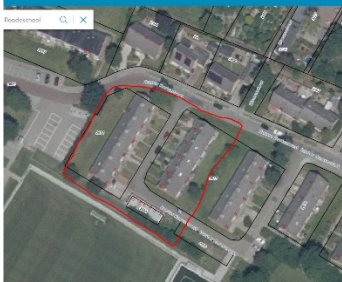
*figuur 1: situering onderzoekslocatie*

| Algemene omschrijving | <p>De onderzoekslocatie betreft het onbebouwde deel van de locatie gelegen aan de Zuster Kortestraat nrs. 75-95 te Roodeschool.</p> <p>De onderzoekslocatie betreft een tweetal huizenblokken met tussenliggende tuinen, grasveld en een geasfalteerde straat. De tuinen zijn (deels) verhard met tegels en/of klinkers. Verder bevindt zich binnen de onderzoekslocatie een blok met garageboxen.</p> <p>In figuur 1 is het onderzoeksgebied weergegeven.</p> |

| | De opdrachtgever is voornemens om de bestaande bebouwing op de locatie af te breken. Binnen het plangebied is de nieuwbouw van een kindcentrum gepland.<br>De onderzoekslocatie betreft het onbebouwde deel van het plangebied, zoals opgenomen in figuur 1 en bijlage 2. |

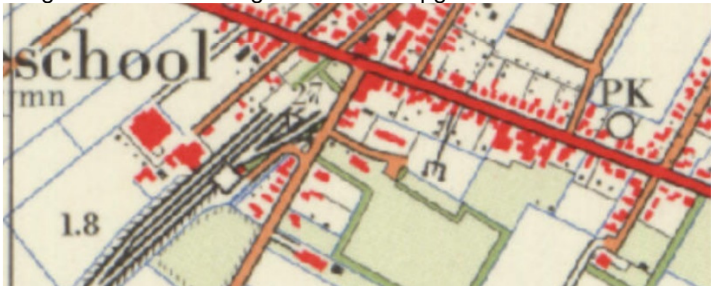
| <b>Ophogingen/dempingen/stortingen</b> | <p>Op topografische kaarten vanaf 1914 tot 1982 is binnen de onderzoekslocatie mogelijk een sloot te herkennen. Na de bouw van de bestaande woningen is de sloot niet meer te herkennen. De vm. sloot loopt dwars door de bestaande woningblokken. Er is geen informatie bekend omtrent demping met bodemvreemd materiaal. Op het aangelegen sportveld liep in het verleden eveneens een sloot. T.p.v. het sportveld is in het verleden bodemonderzoek uitgevoerd waarbij geen bijzonderheden zijn geconstateerd.</p> <p>In figuur 2 is de situering van de sloot opgenomen.</p> <p><i>figuur 2: situering vm. sloot.</i></p> <p>Er is geen informatie omtrent evt. met bodemvreemd materiaal gedempte watergangen/ sloten t.p.v. de onderzoekslocatie (binnen het onderzochte terreindeel).<br/>Er is geen informatie omtrent evt. opgebrachte gebiedsvreemde grond (ophogingen), verhardingsmateriaal, puinmateriaal en/of afval op de onderzoekslocatie.</p> |

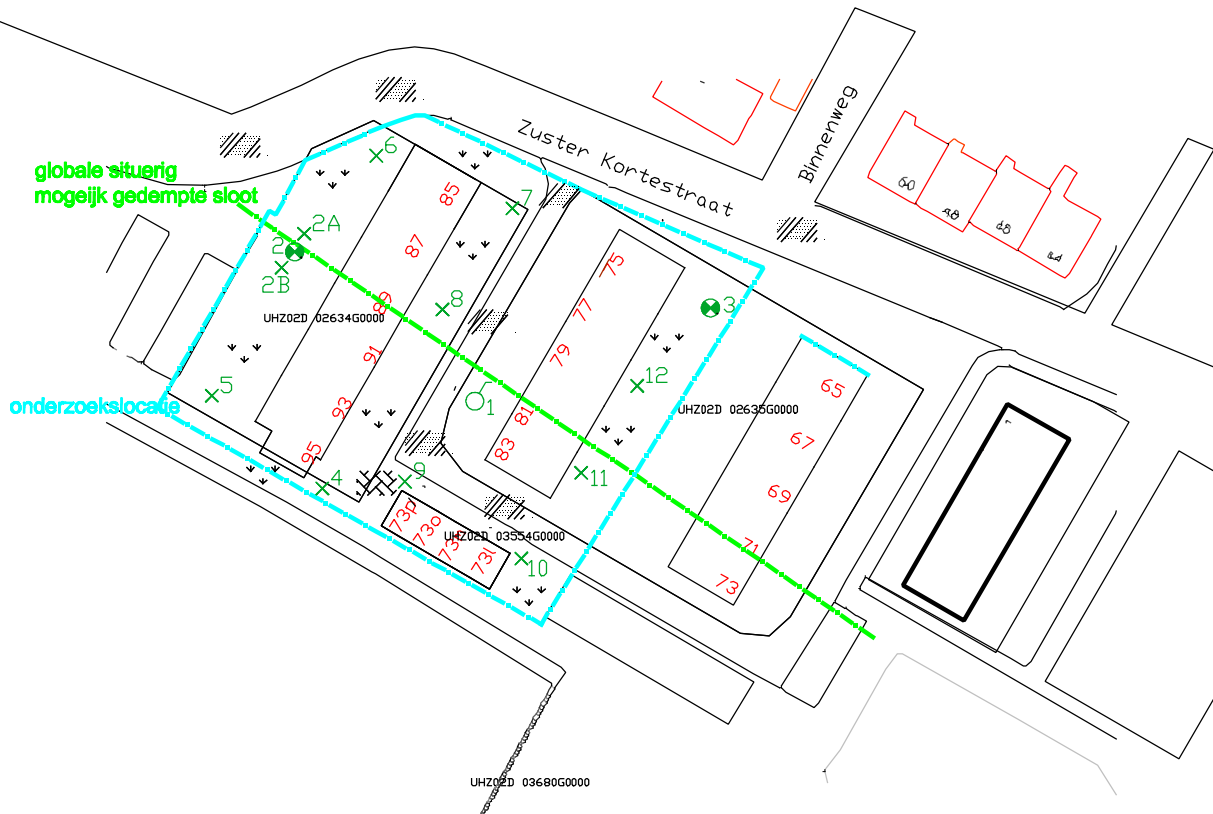
## BIJLAGE 2 ONDERZOEKSLOCATIE

\* = asbest op het maaiveld

G3 = inspectiegat 0.3x0.3 m

| *x = boring tot 1.0 m -mv. |
| •x = boring tot 2.0 m -mv. |

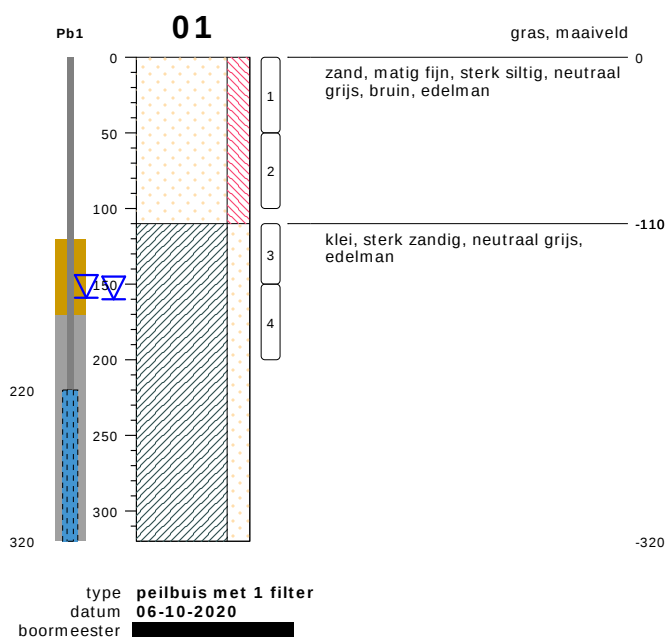
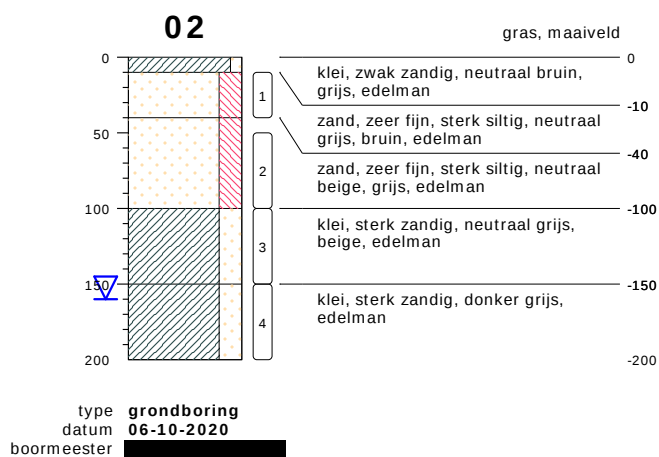
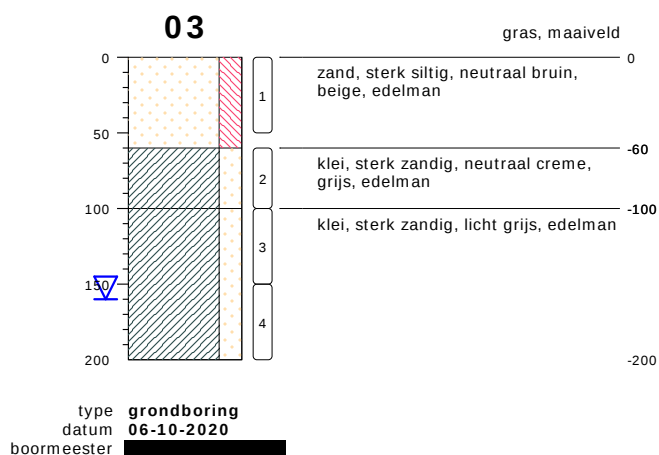
## bodemprofielen **BIJLAGE 3: BOORPROFIELEN**

onderzoek **Zuster Kortestraat 75-95, Roodeschool**  
projectcode **20-M9556**  
getekend conform **NEN 5104**

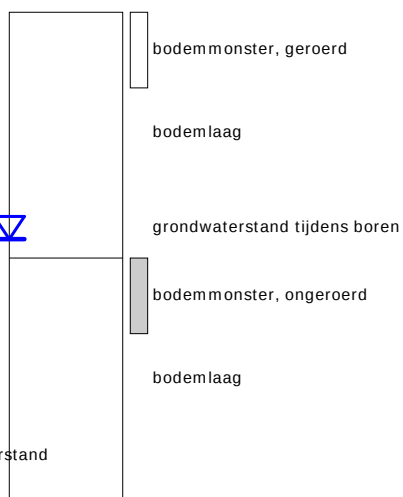
## BORING

links= cm-maaiveld

rechts= cm + NAP

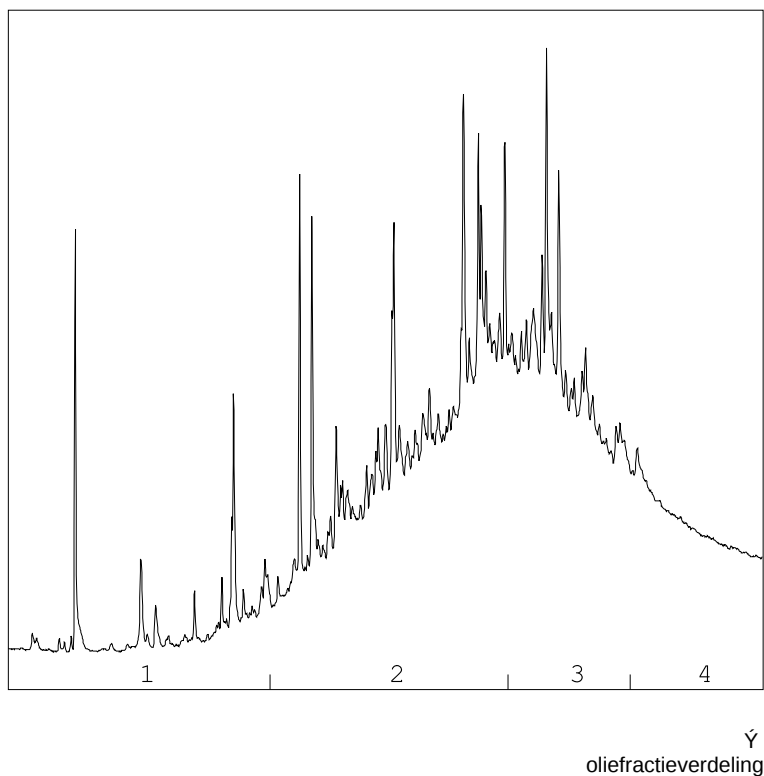
## OLIECHROMATOGRAM

**Monstercode** : 6474253  
**Uw project omschrijving** : OPID 23056073#20-M9556-Zuster Kortestraat 75-95 R  
**Uw referentie** : MM3, 01: 110-150, 01: 150-200, 02: 100-150, 02: 150-200, 03: 60-100, 03: 100-150, 03: 150-200  
**Methode** : minerale olie (florisil clean-up)
