Nationaal Coördinator Groningen

# Ecologisch uitvoeringsplan bouwkundig versterken – Natuurvrij maken

## Fase 2a in Uithuizen

| Projectgegevens | |
|---|---|
| Projectnaam | Sloop en nieuwbouw fase 2a in Uithuizen |

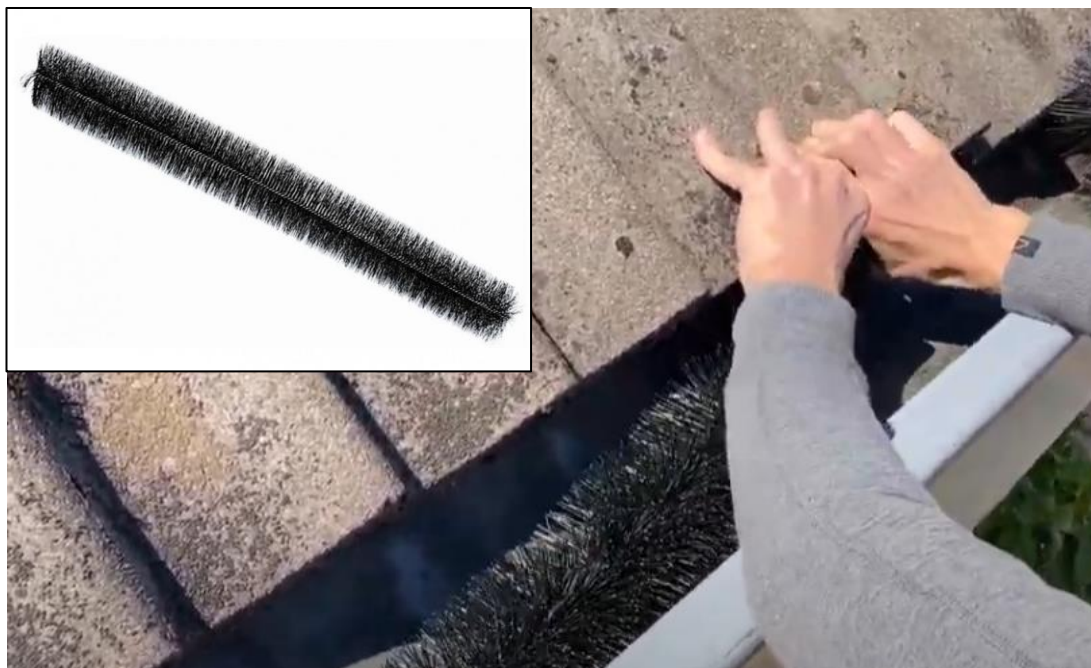
**Foto 1.** Borstels die gedrukt worden onder de dakpannen.

Bij het gebruik van spouwborstels is het van belang dat deze onder de eerste rij dakpannen komt te liggen, of

op zo'n manier wordt gelegd dat er spanning op de borstelharen komt te staan. Het leggen van borstels in de goot zelf is niet afdoende, aangezien de mussen zich door de borstelharen heen zullen wringen.

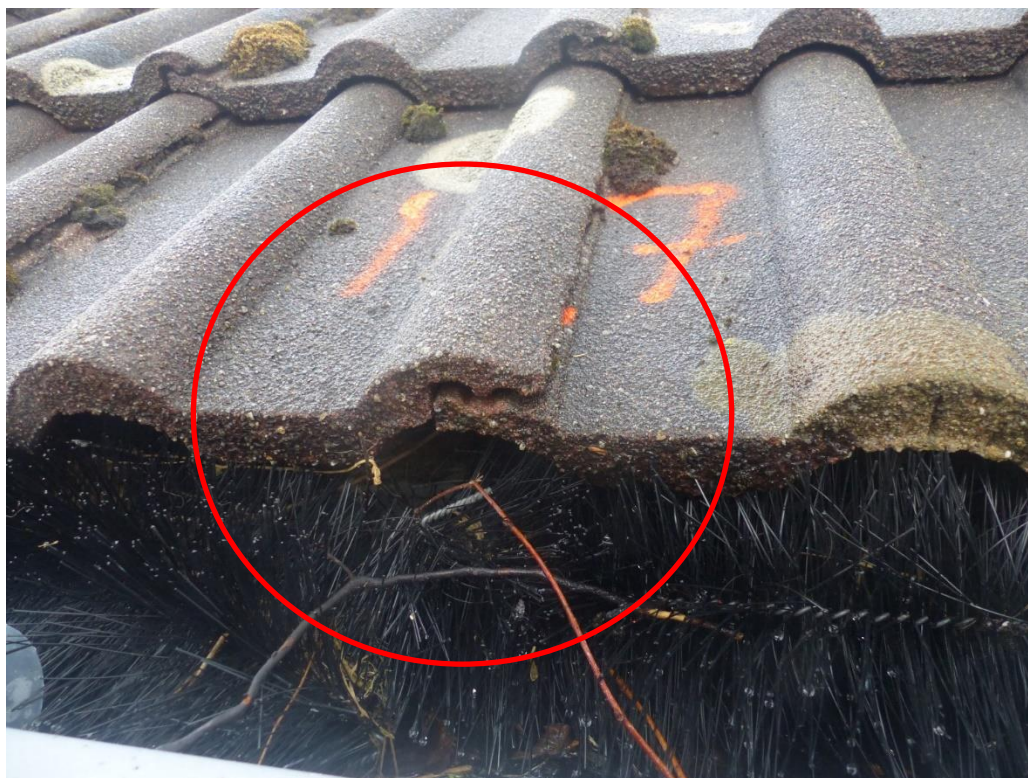
**Foto 2.** Borstels foutief geplaatst in de goot. Hierdoor kan een huismus alsnog onder het dak komen (rode cirkel) en was hier ook een nest vastgesteld.

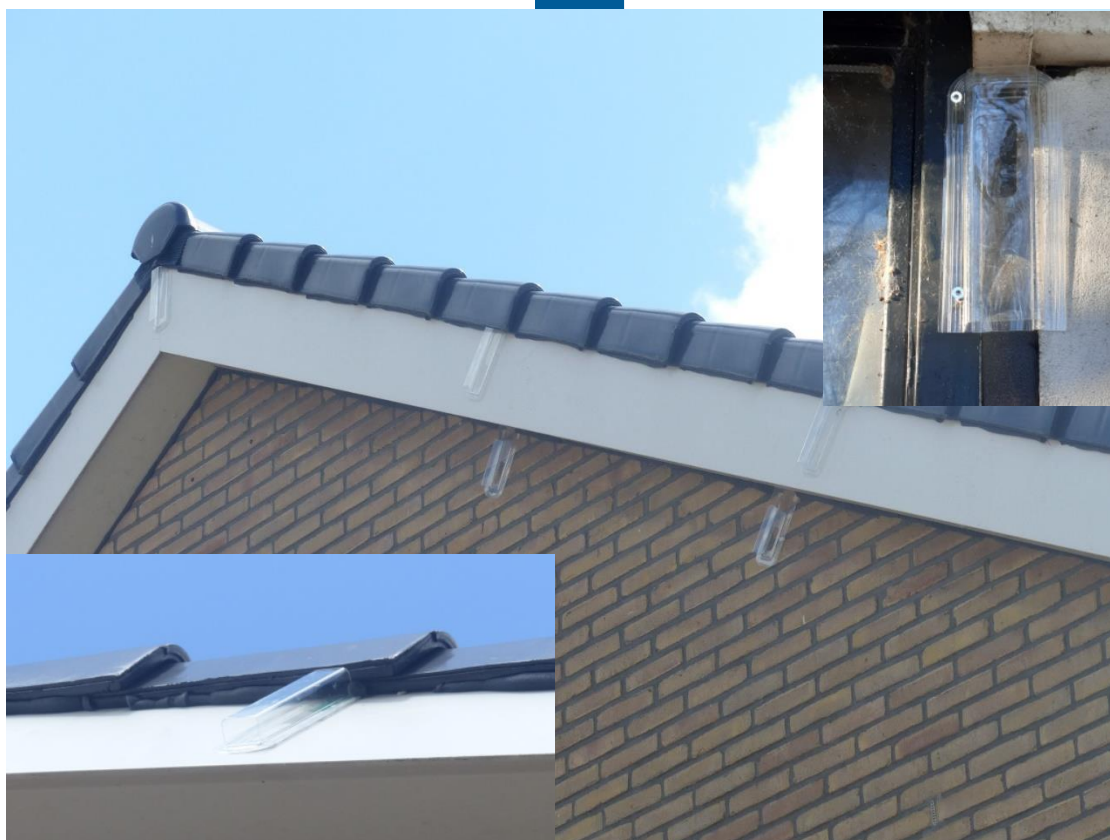
**Foto 3.** Een aantal voorbeelden van geplaatste exclusion flaps. De overige kieren achter de gevelpannen zijn afgezet met vulschuim.

Bij het plaatsen van de EF1 exclusion flap onder kantpannen dient de bovenkant te worden afgeknipt (zodat een open koker ontstaat). De exclusion flaps kunnen met spijkers tegen de gevels worden vastgezet.

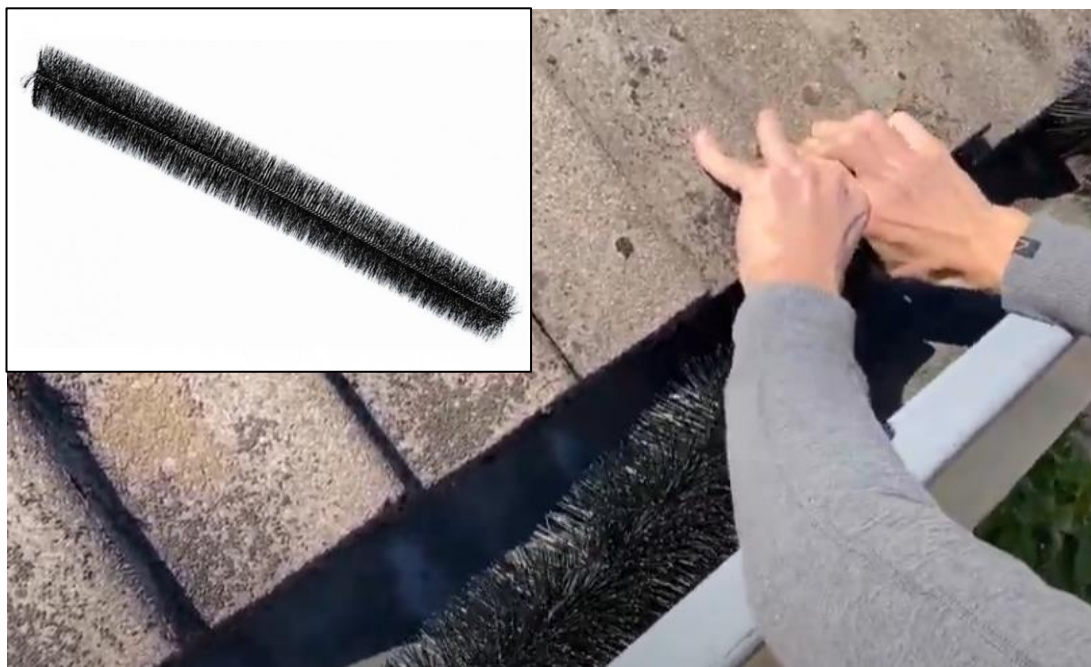
**Foto 1.** Borstels die gedrukt worden onder de dakpannen.

Bij het gebruik van spouwborstels is het van belang dat deze onder de eerste rij dakpannen komt te liggen, of op zo'n manier wordt gelegd dat er spanning op de borstelharen komt te staan. Het leggen van borstels in de goot zelf is niet afdoende, aangezien de mussen zich door de borstelharen heen zullen wringen.

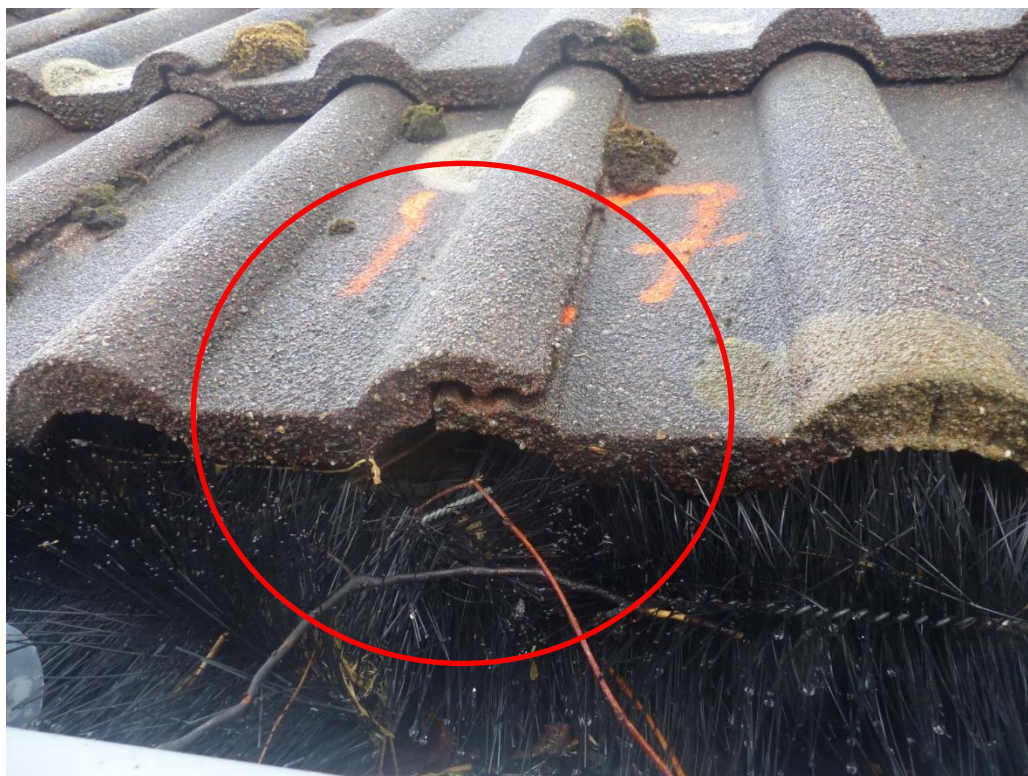
**Foto 2.** Borstels foutief geplaatst in de goot. Hierdoor kan een huismus alsnog onder het dak komen (rode cirkel) en was hier ook een nest vastgesteld.

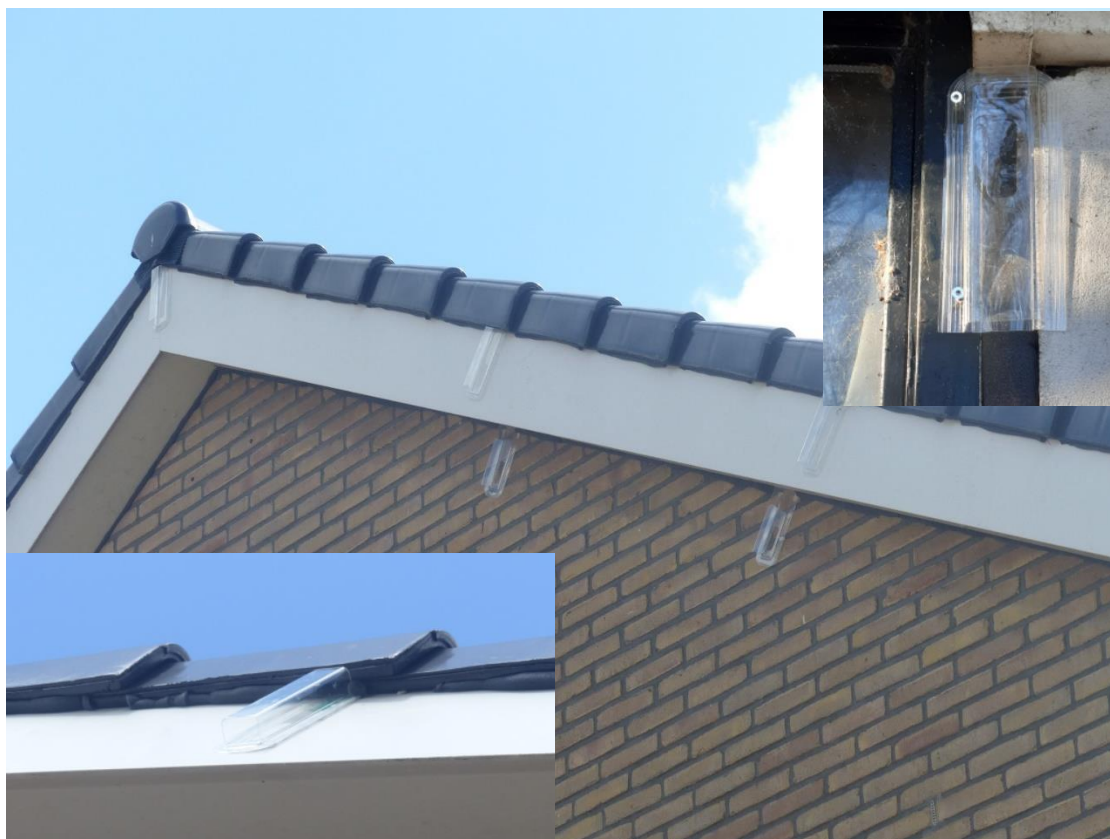
**Foto 3.** Een aantal voorbeelden van geplaatste exclusion flaps. De overige kieren achter de gevelpannen zijn afgezet met vulschuim.

Bij het plaatsen van de EF1 exclusion flap onder kantpannen dient de bovenkant te worden afgeknipt (zodat een open koker ontstaat). De exclusion flaps kunnen met spijkers tegen de gevels worden vastgezet.
