# Verkennend milieukundig asbest bodemonderzoek

**Project** nieuwbouw 7 woningen (wonen & werken kavels) aan de Netamweg in Leek

**Projectnummer** 5215

**Datum** 25 oktober 2022

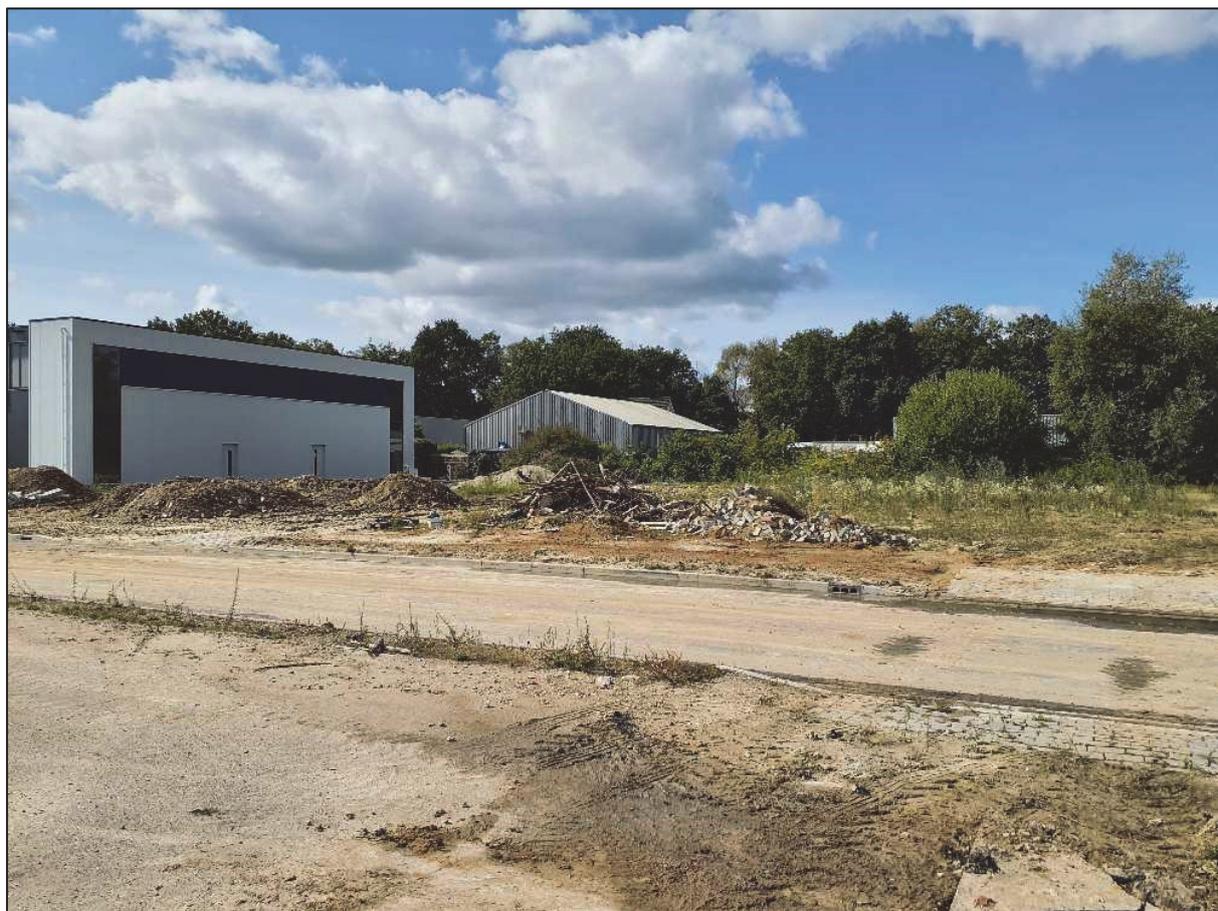
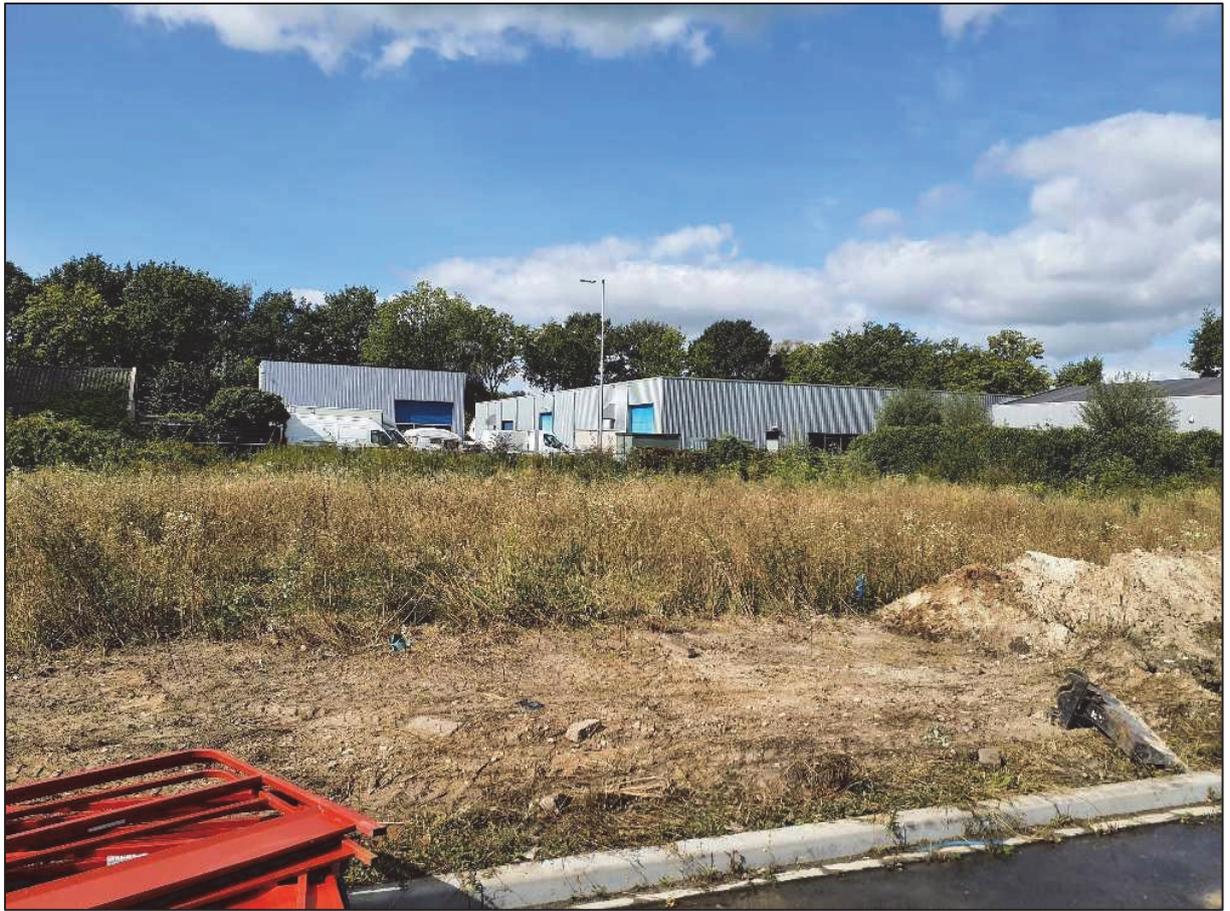
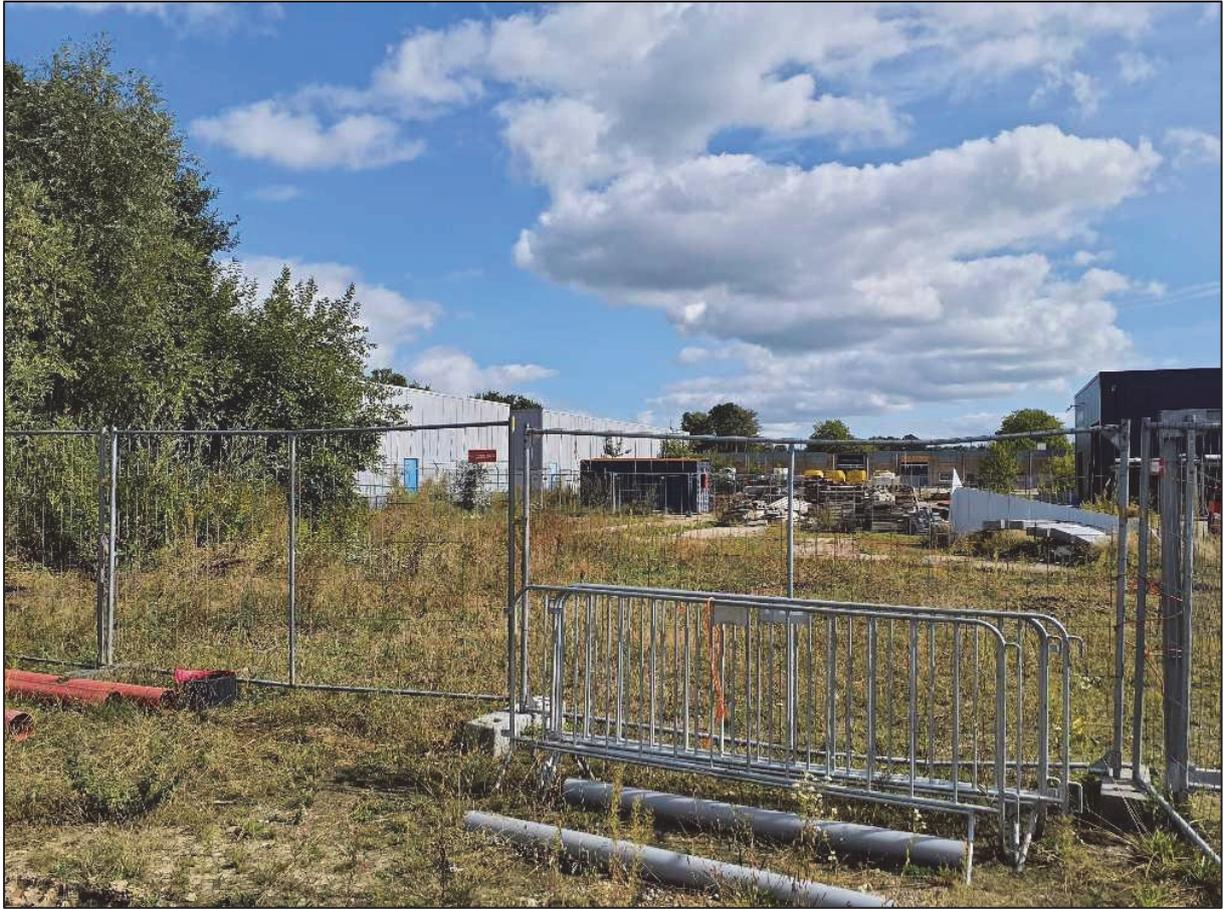
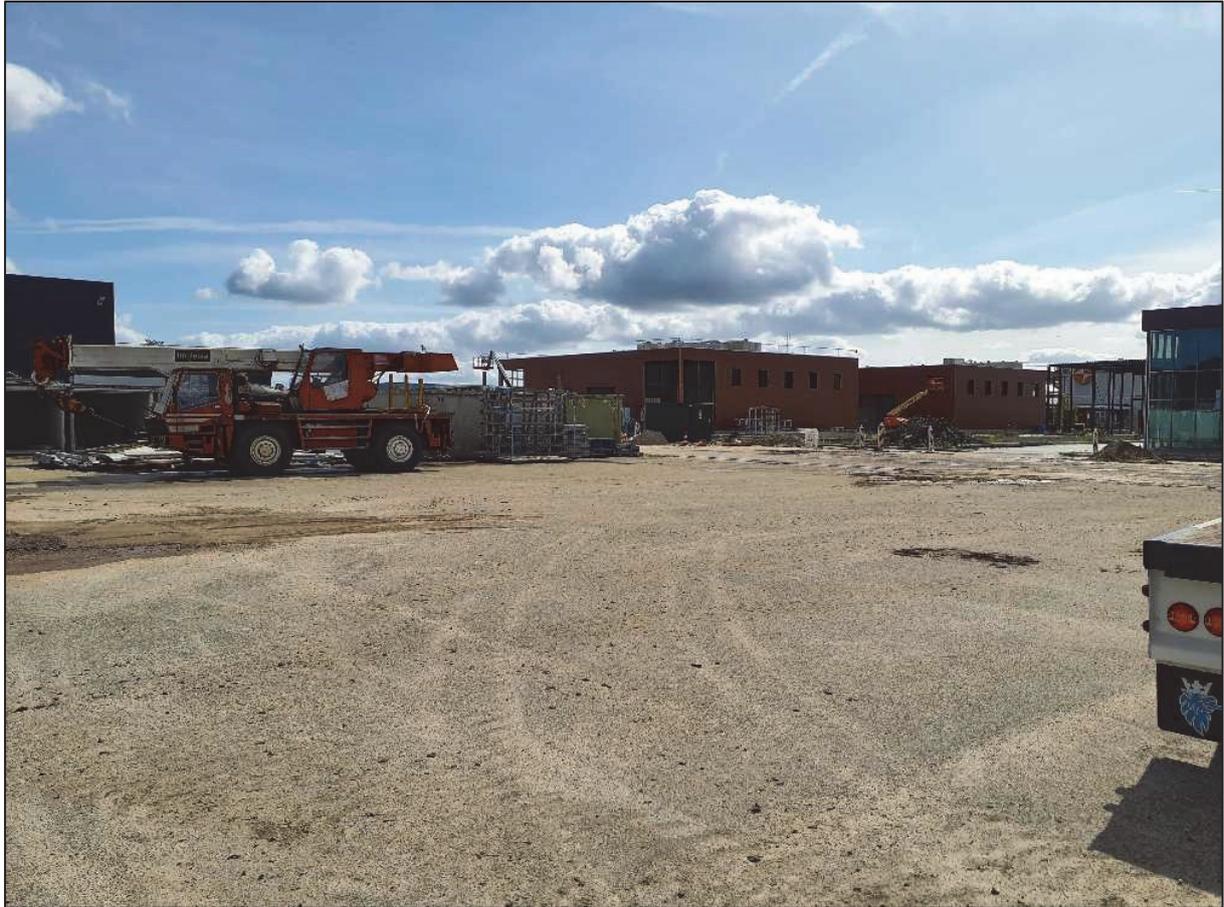
## Foto's onderzoekslocatie aan de Netamweg in Leek

De onderzoekslocatie is momenteel braakliggend en gedeeltelijk verhard met asfalt. Tevens bevindt zich een puinverharding op de percelen.

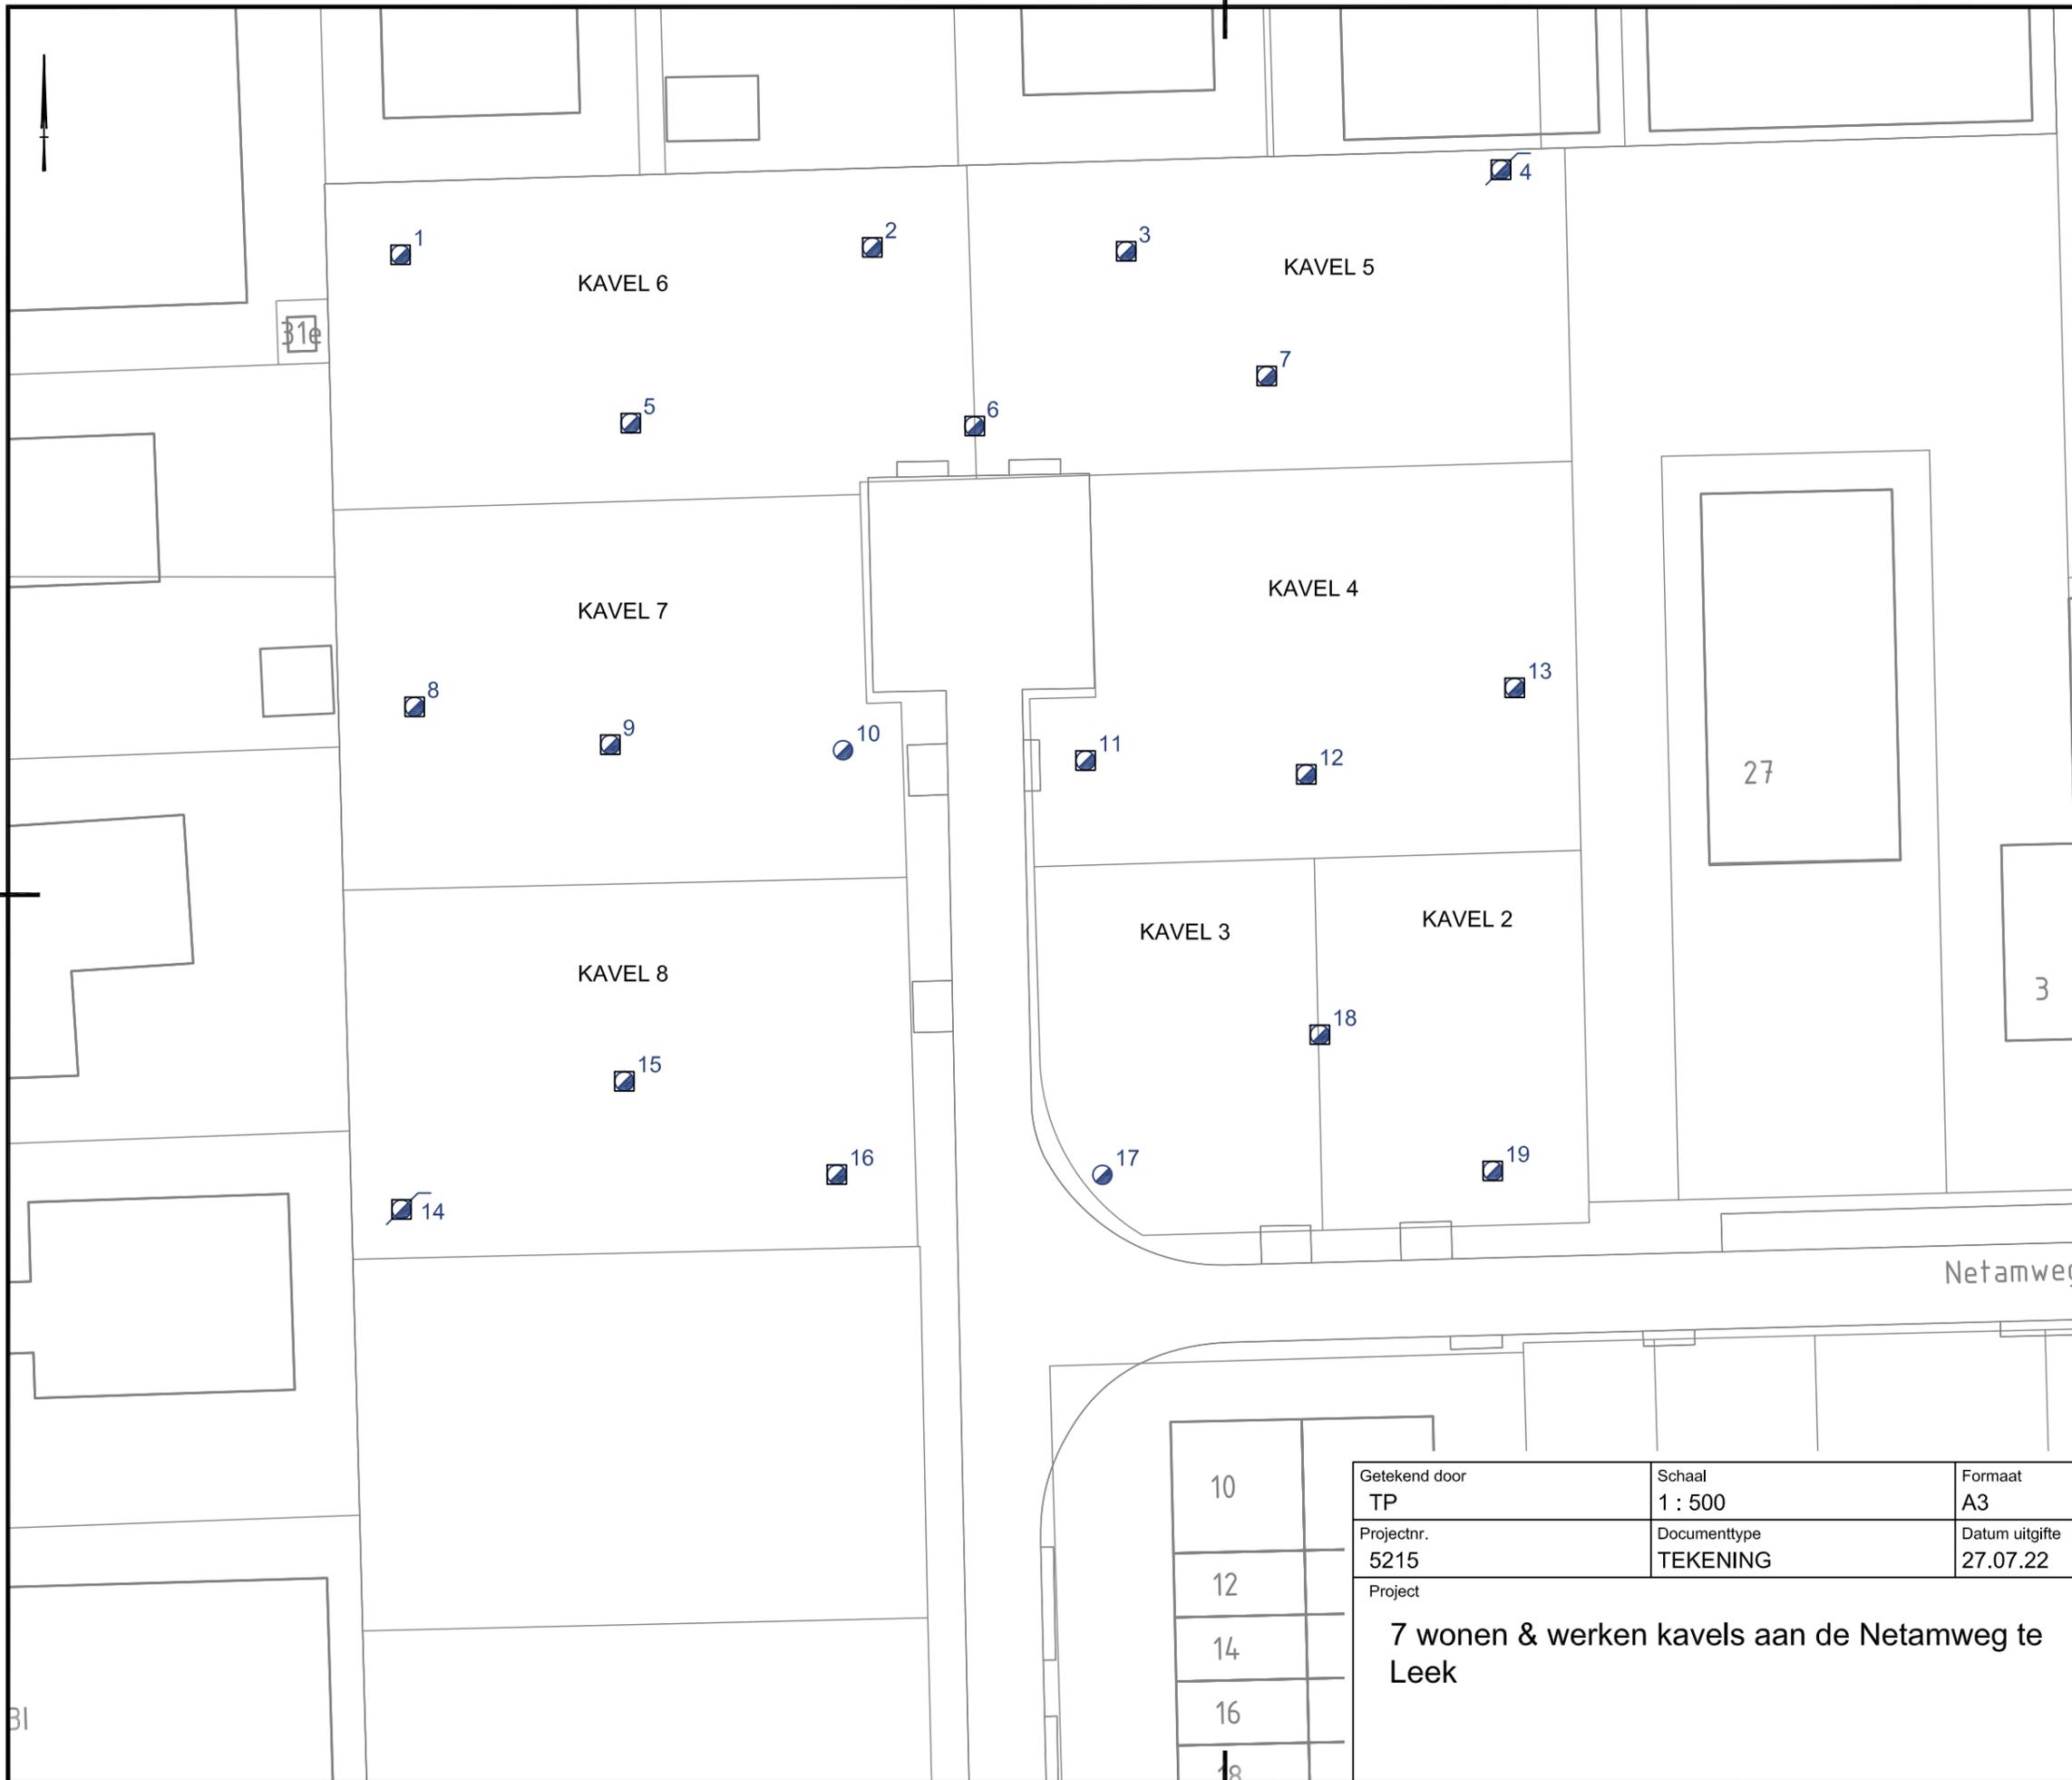
## **Bijlage 3**

Tijdens het locatiebezoek zijn foto's genomen van de locatie. Een aantal foto's is opgenomen in bijlage 2. In bijlage 3 is een situatietekening weergegeven van de locatie.
