## Actualiserend vooronderzoek

**project** Kruisweg 43 te Marum  
**projectnummer** 222275  
**projectleider** Pieter Verschragen

**datum** 1 augustus 2022  
**referentie** 222275\_AdB\_RAP\_0001\_v1.0

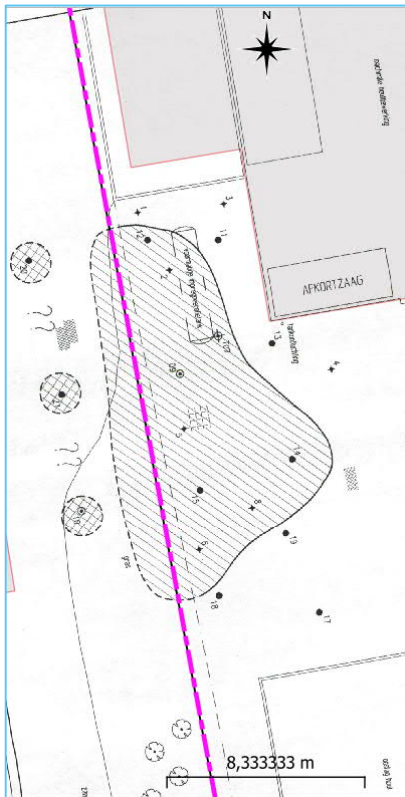
Figuur 2.6: geschatte omvang verontreiniging deellocatie A - Iwaco 1997

Rond de voormalige impregneerolietank is de verontreiniging met impregneerolie in grond zowel horizontaal als verticaal afgeperkt. Direct rond en ten oosten van de tank zijn zintuiglijk verontreinigingen tot circa 3,0 m-mv aanwezig. Analytisch is in grondmonsters van 2,5 tot 3,0 m-mv geen minerale olie meer boven de rapportagegrens aangetoond. Het EOX-gehalte daarentegen is nog steeds verhoogd (tussen 0,4 en 1,0 mg/kgds). Op die plaatsen waar sprake is van verontreiniging met minerale olie en EOX wordt tevens de PAK-component naftaleen (S-waarde) aangetoond.

De totale omvang aan zintuiglijke verontreiniging wordt ingeschat op circa 95 m<sup>2</sup>. Ongeveer 150 m<sup>3</sup> hiervan is naar schatting boven de streefwaarde met EOX (pentachloorfenol) verontreinigd.

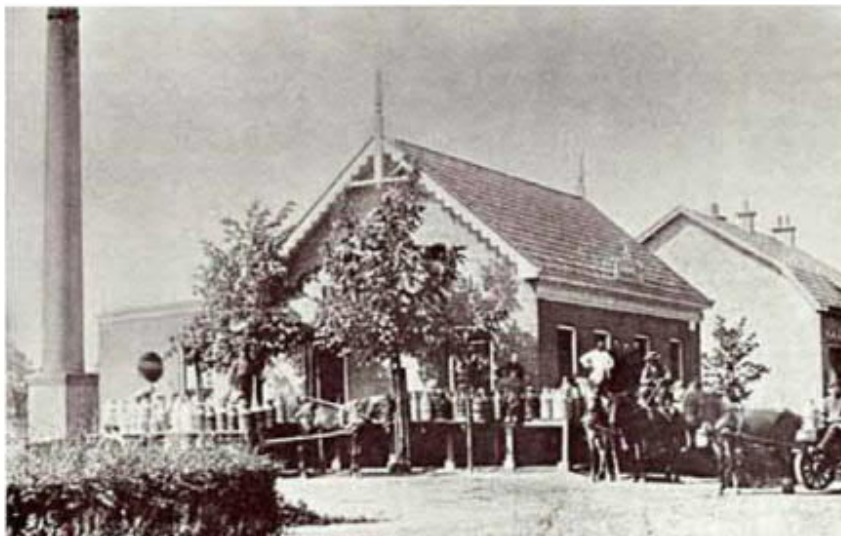
*De eerste Marumer zuivelfabriek aan de Kruisweg .Het oorspronkelijke gebouwtje met het puntdak is aan de achterkant uitgebreid met een platte aanbouw voor de stoommachine en een schoorsteen. Het pand rechts, dat gebouwd werd in 1910 is door de jaren heen vrijwel niet veranderd.*

In de uitgave van nr. 6 van 't Olde Guet is met betrekking tot de melkfabriek aangegeven dat in 1900 de oprichting plaatsvindt van de eerste Coöperatieve zuivelfabriek 'Eensgezindheid' te Marum. Tot 1914 vindt productie plaats van alleen boter, daarna ook van kaas en melkpoeder. De fabriek is weergegeven in figuur 2.15.

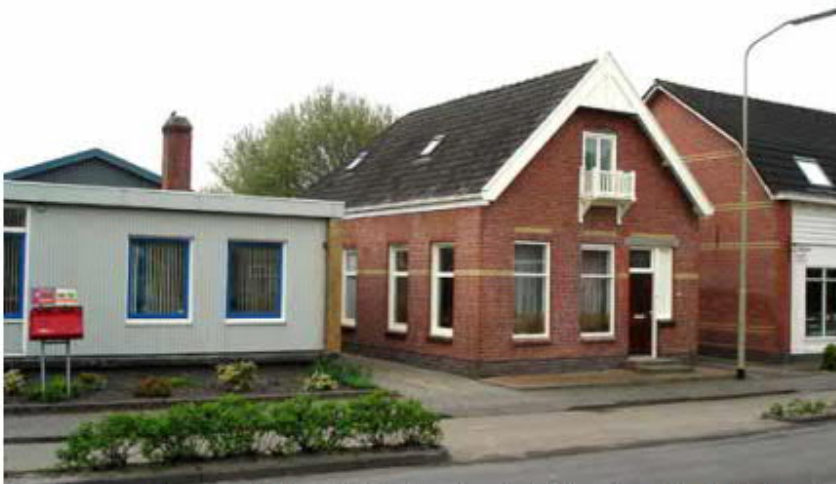
*Deze foto van april 2007 toont (in het midden) de woning die deels is gebouwd op de fundamenten van de oude zuivelfabriek. In het huis bevinden zich nog restanten van de kelder in de bodem. Links Synwood, voorheen Gjaltema en rechts het pand van M@ze Computers, dat ongeveer in 1910 werd gebouwd en waar vele jaren bakker Heuker gevestigd was. (foto B. Kingma)*

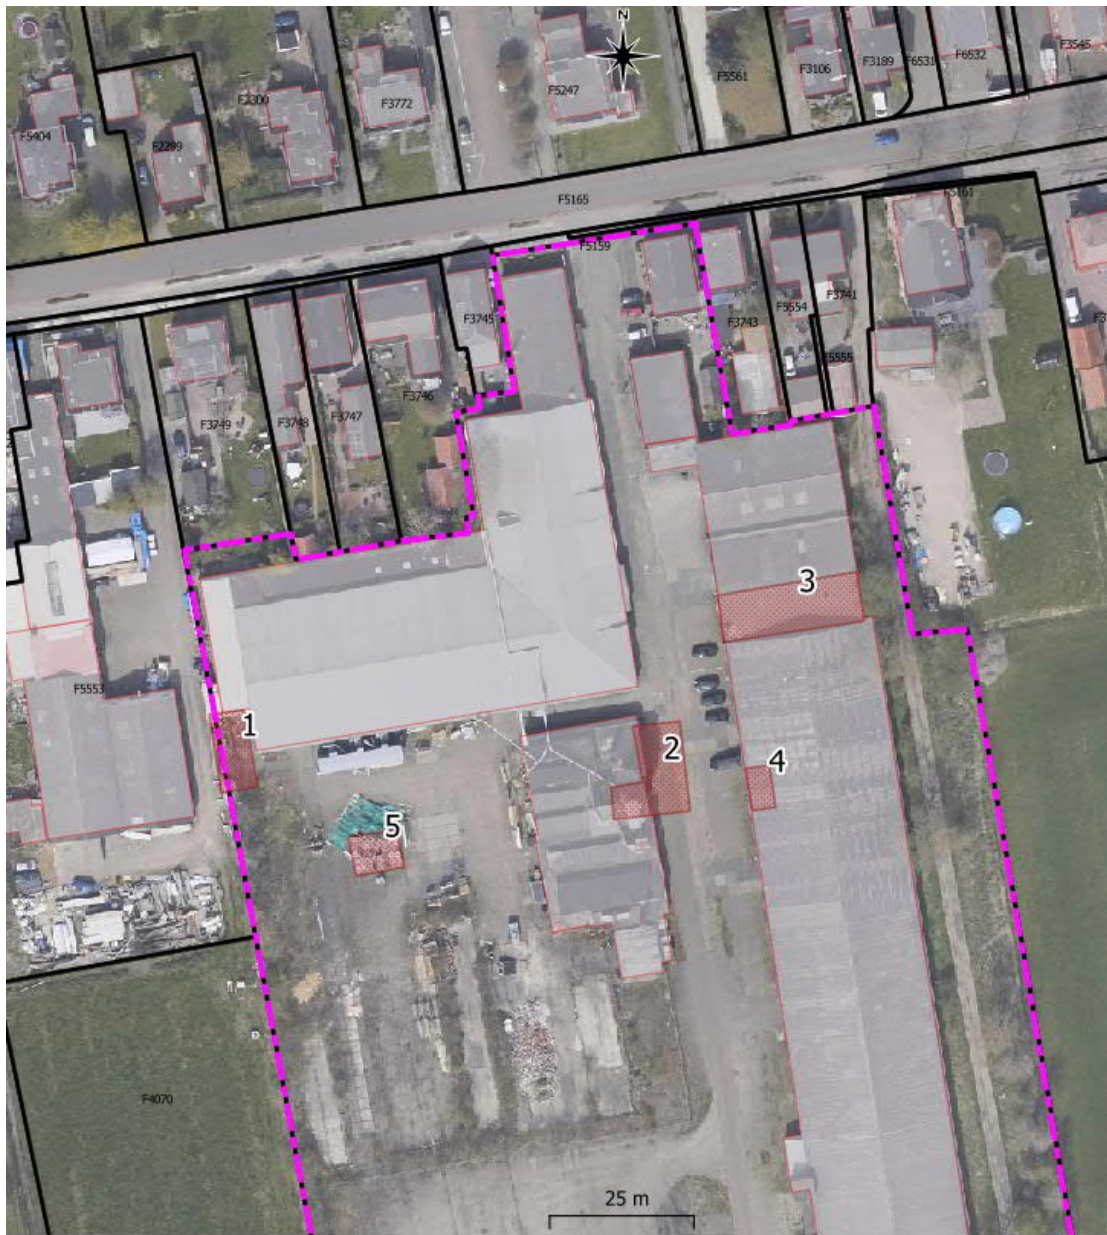
1. Voormalige impregneertank
2. Voormalige ondergrondse brandstoftank
3. Spuitruimte
4. Ketellocatie
5. Opslag watercontainers
6. Asbest op maaiveld / in de bodem

Figuur 3.1: Overzicht verdachte deellocaties

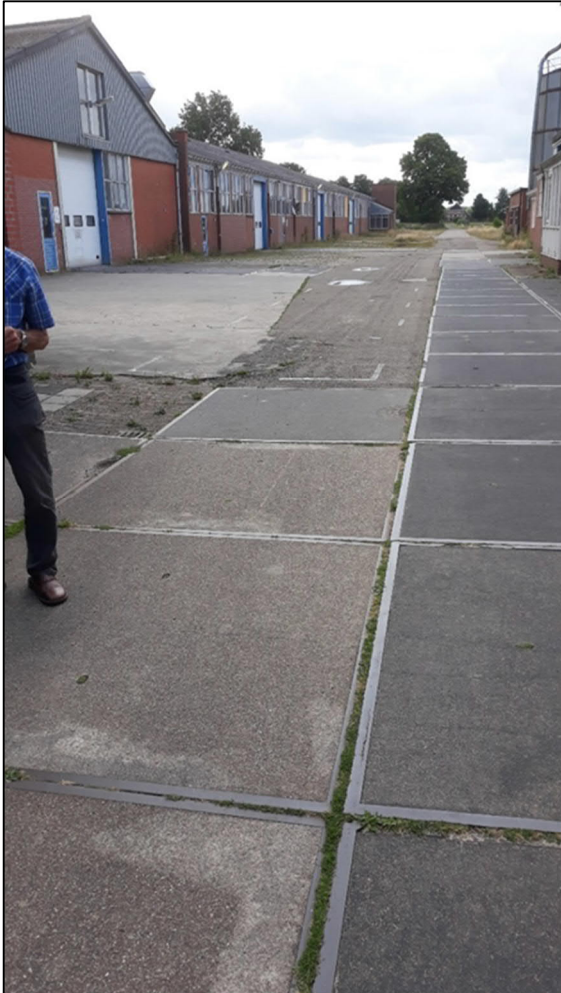
Foto 1: Overzicht en verhardingen: in zuidelijke richting

- De verhardingen bestaan uit klinkers, beton, stelconplaten en asfalt. In het asfalt zijn drie tot vier verschillende 'asfaltsoorten' af te leiden (bijlage 3 – foto 1 t/m 4).

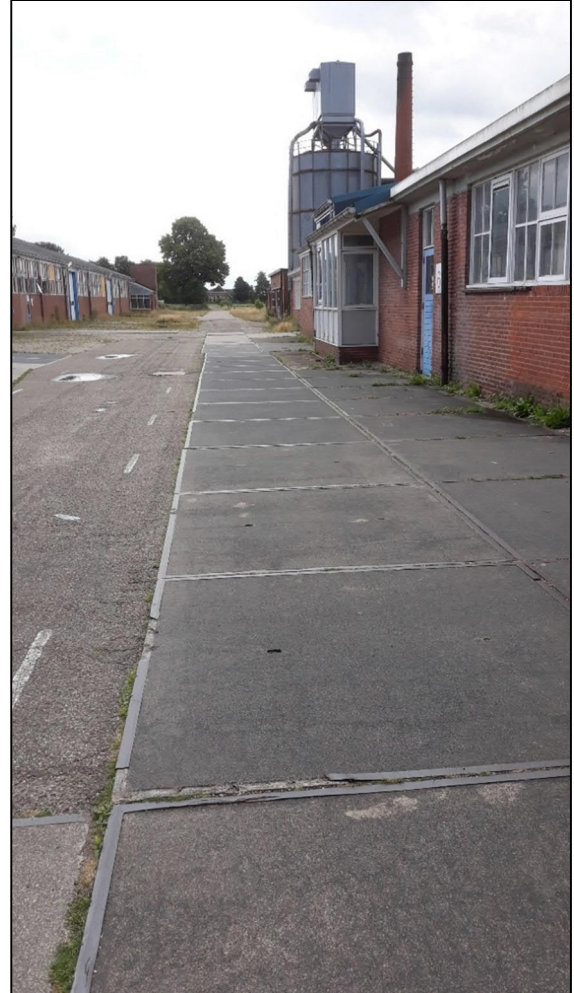
Foto 2: Overzicht en verhardingen: in zuidelijke richting

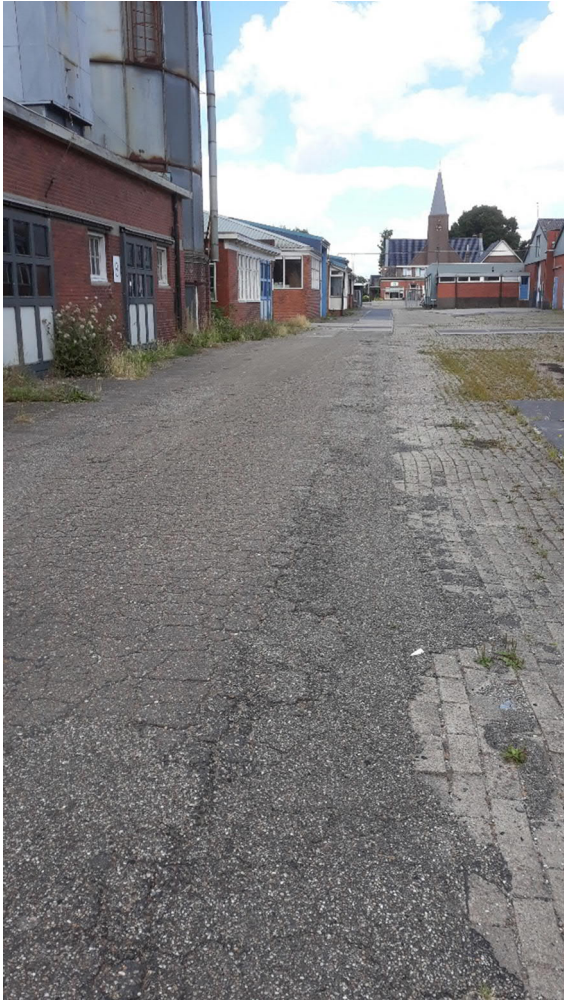
Foto 3: Overzicht en verhardingen in noordelijke richting

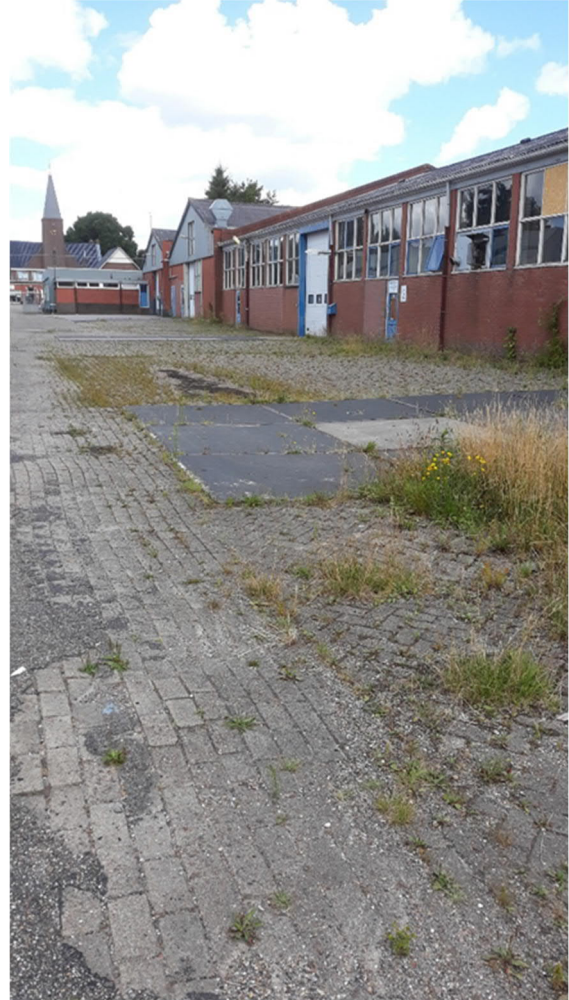
Foto 4: Overzicht en verhardingen in noordelijke richting

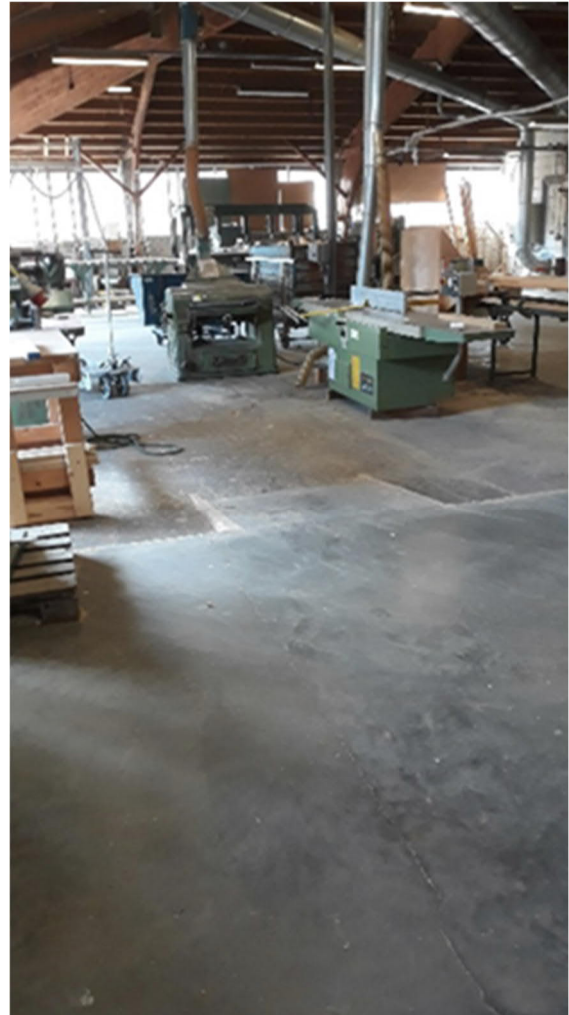
Foto 6: Inpandig

- Inpandig is nog sprake van bedrijfsactiviteiten van Synwood Trappen bv. Er vindt met name houtopslag en houtbewerking plaats (bijlage 3 – foto 6).
- De locatie van de impregneerolietank is bedekt met stelconplaten (bijlage 3 – foto 7 en 8), de peilbuizen zijn niet meer beschikbaar.

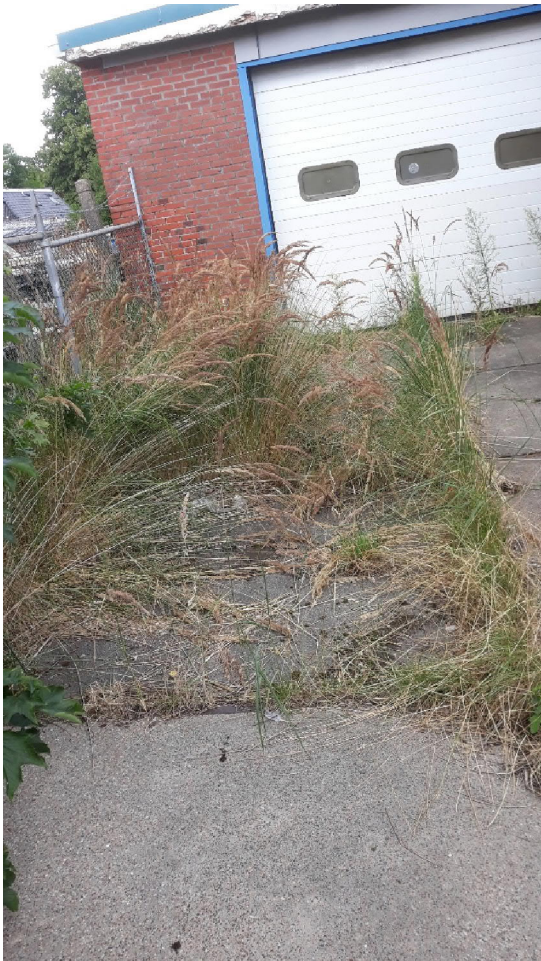
Foto 7: locatie 1: impregneerolietank

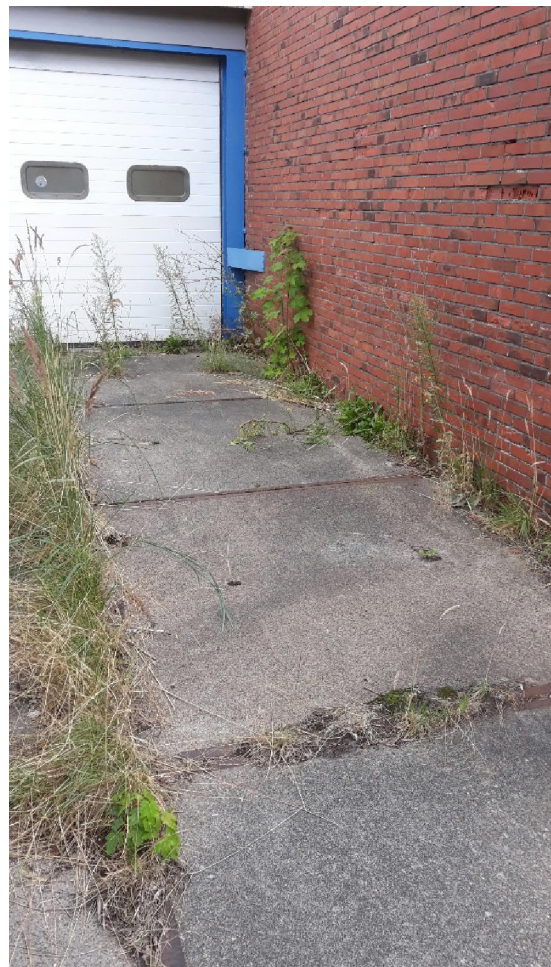
Foto 8: locatie 1: impregneerolietank

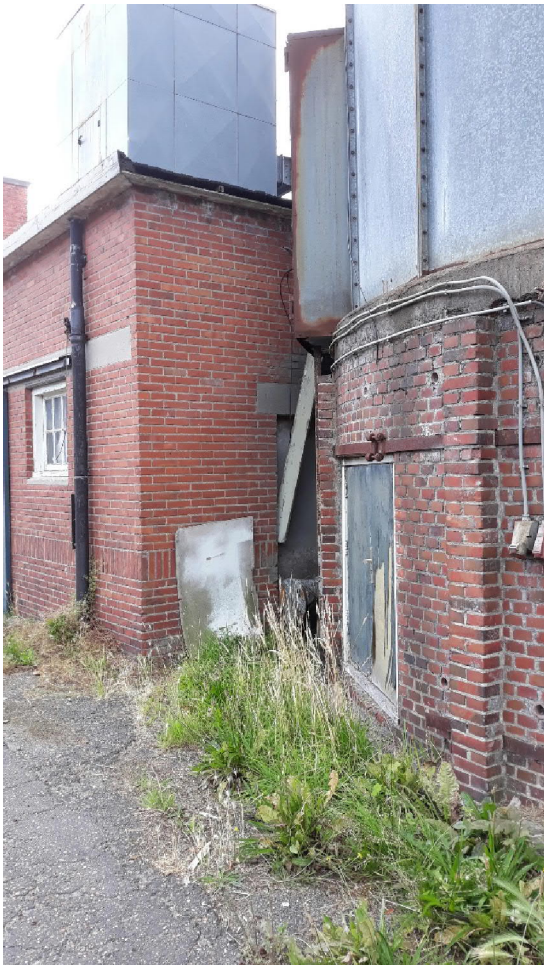
Foto 9: locatie 2: voormalige ondergrondse tank

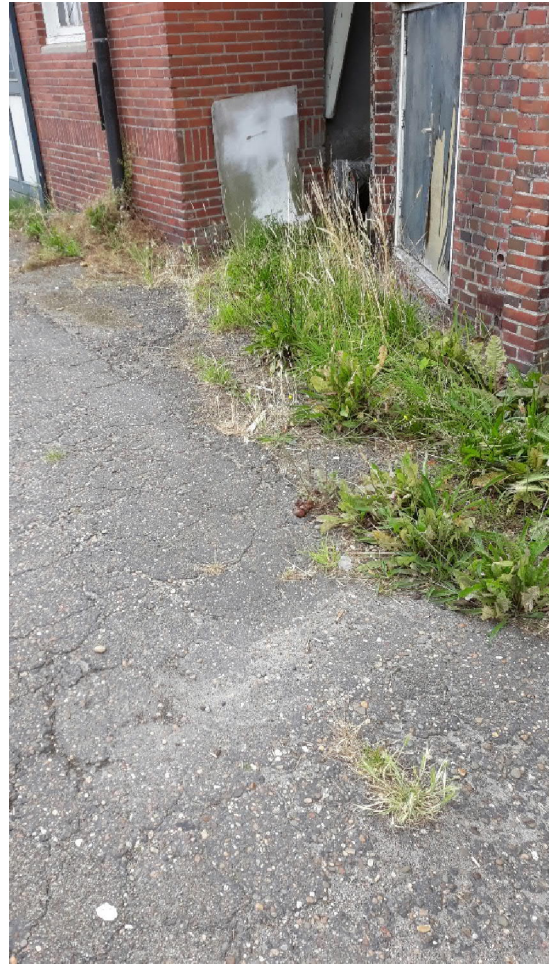
Foto 10: locatie 2: voormalige ondergrondse tank

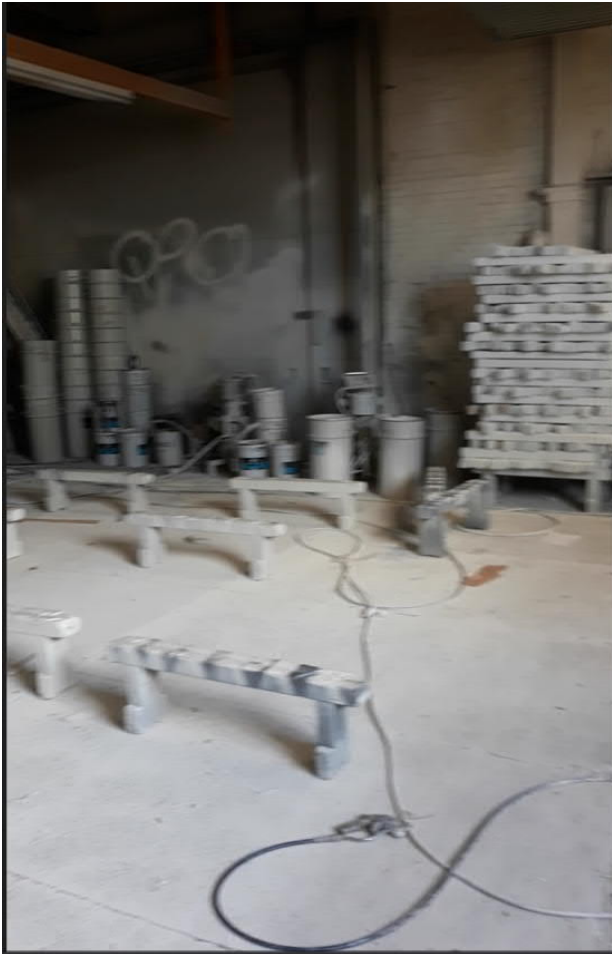
Foto 11: spuitruimte

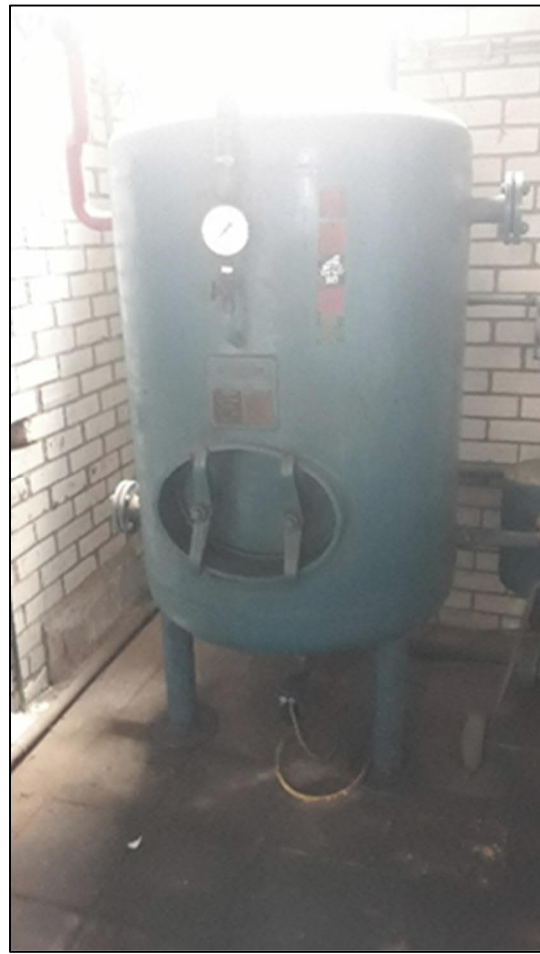
Foto 12: ketel met oliemorsing

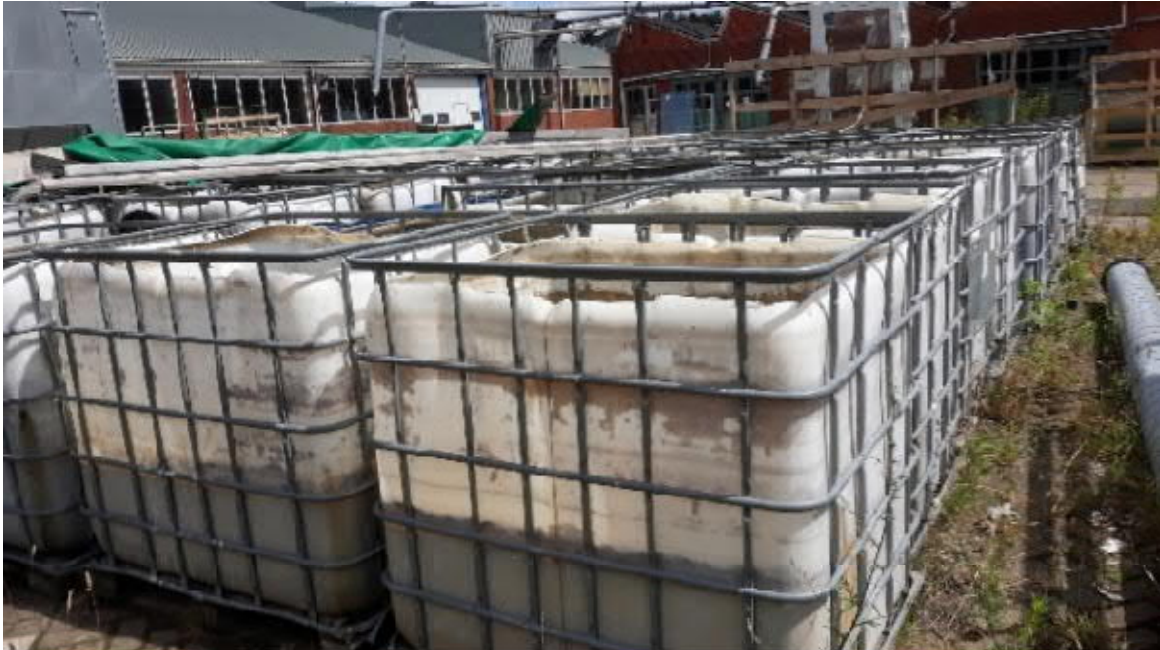
Voor locatie 5 geldt dat deze tijdelijk geplaatst zijn. Er zijn geen sporen van lekkage. Er is geen eenduidige aanwijzing voor het ontstaan van een substantiële bodemverontreiniging.

Foto 13: Opslag vaten
