VERKENNEND BODEMONDERZOEK

MFC - SPORTTERREIN

TE ZEVENHUIZEN

# Rapportage verkennend bodemonderzoek

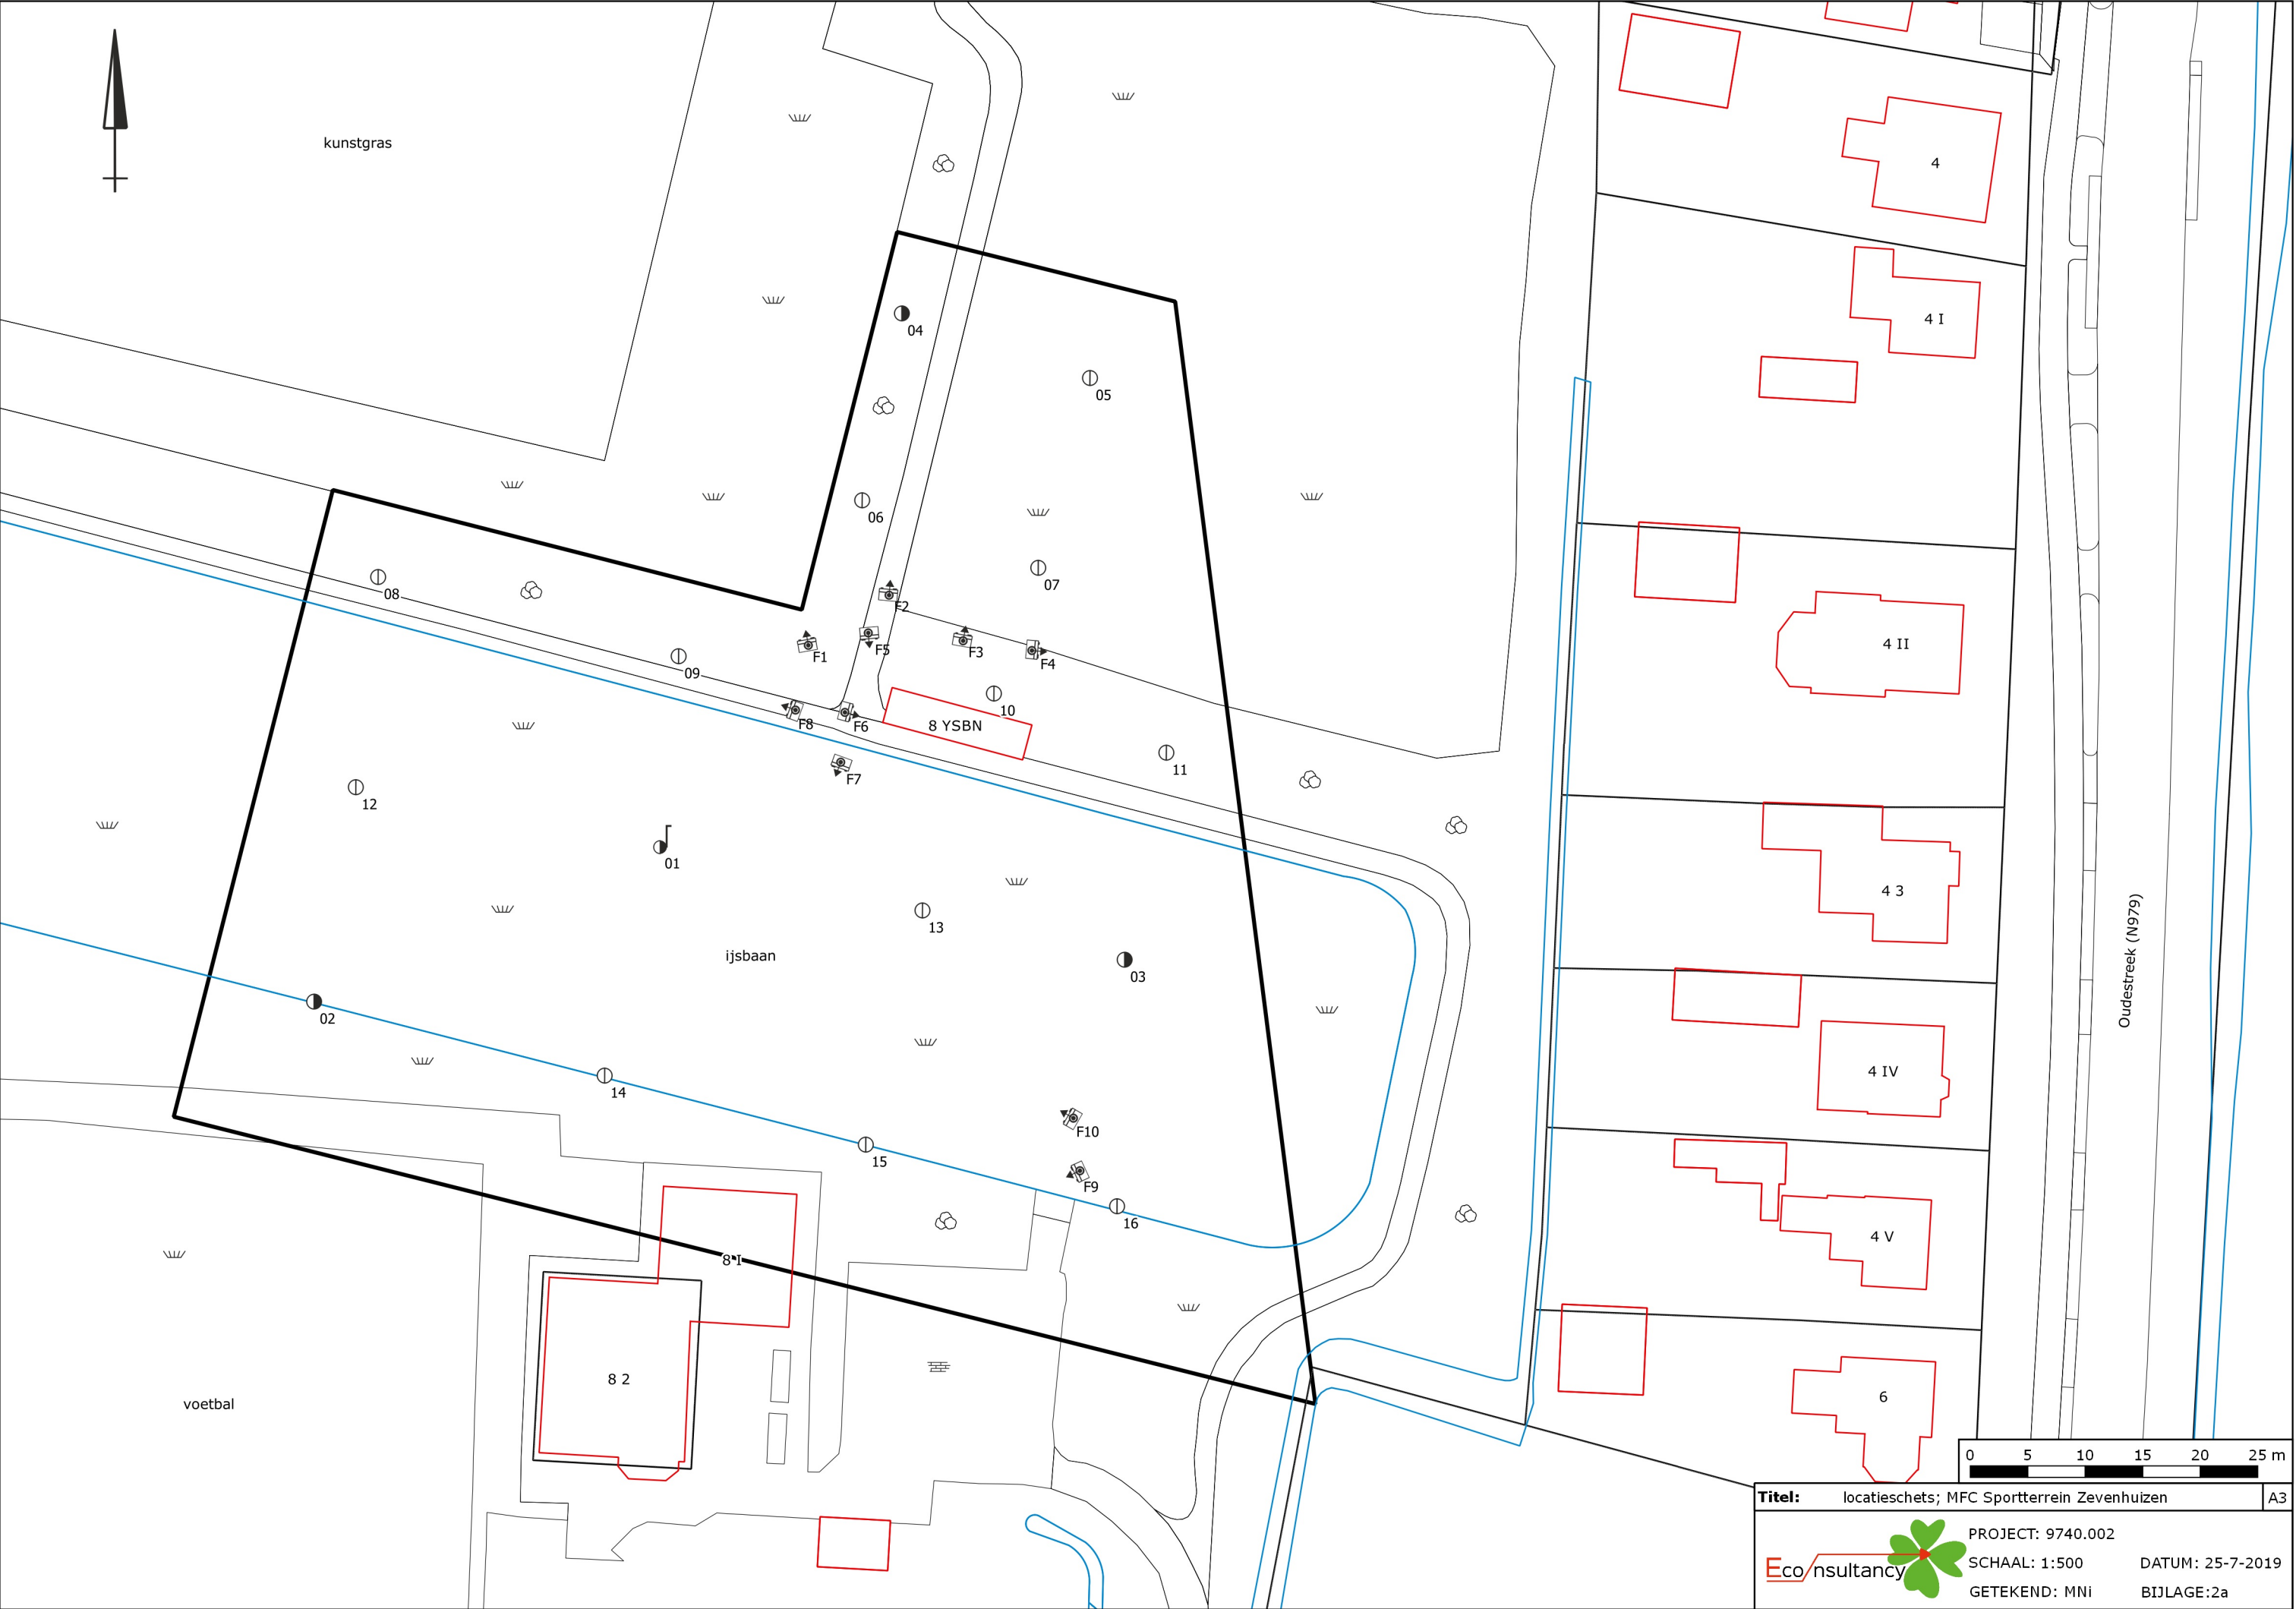
In bijlage 2a is de huidige situatie op een locatieschets weergegeven. Bijlage 2b bevat enkele foto's van de onderzoekslocatie.

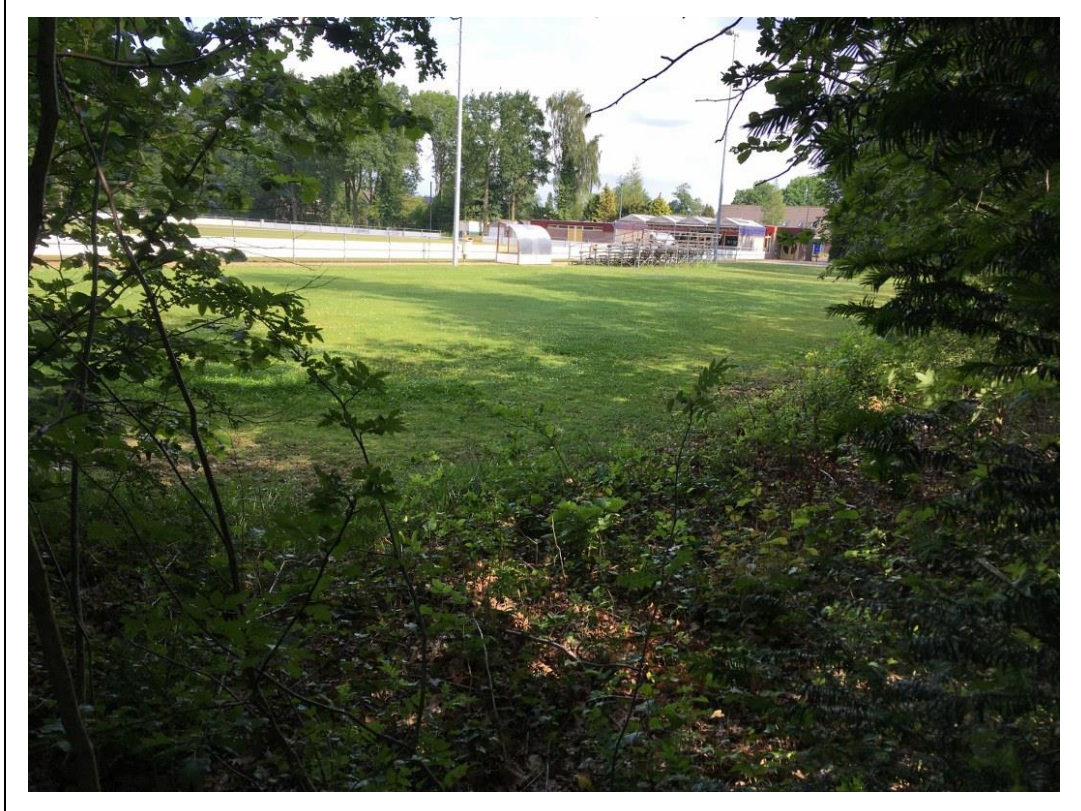
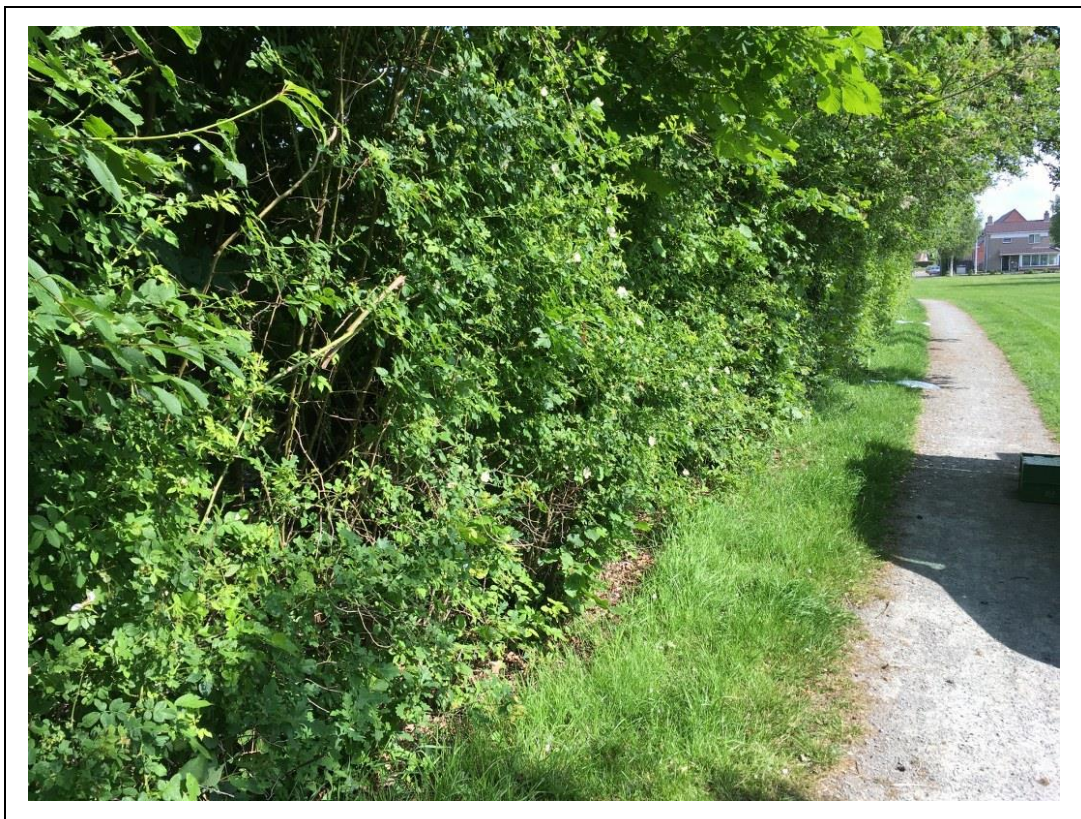
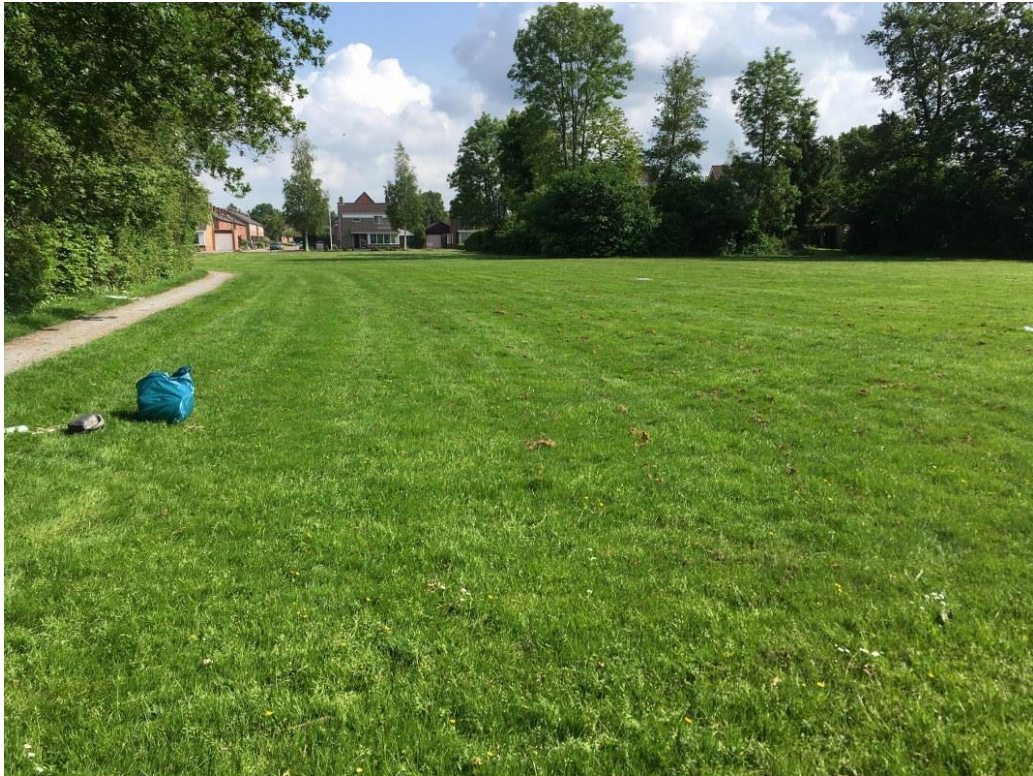
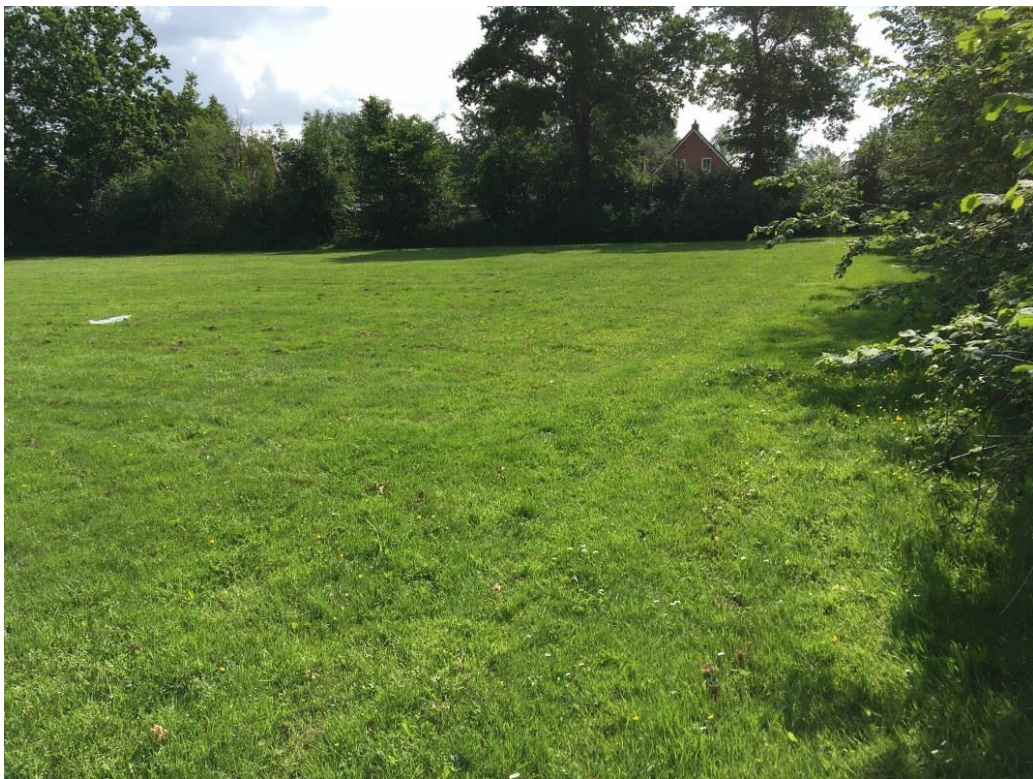
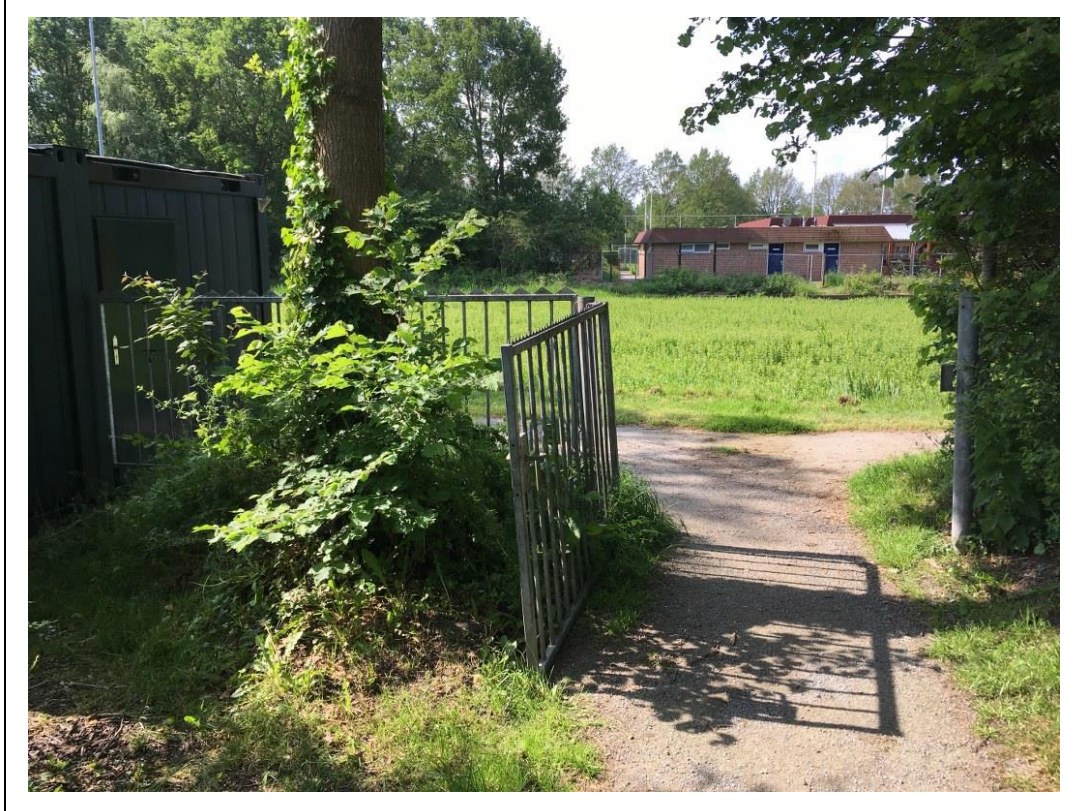
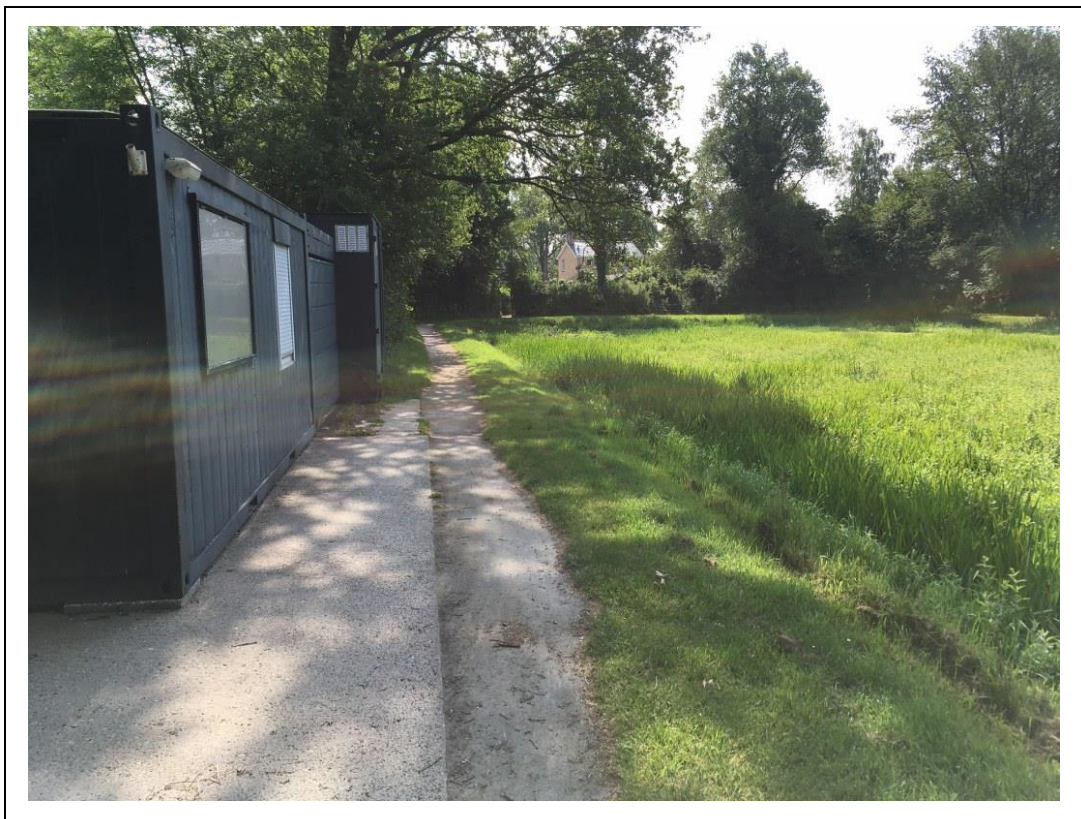
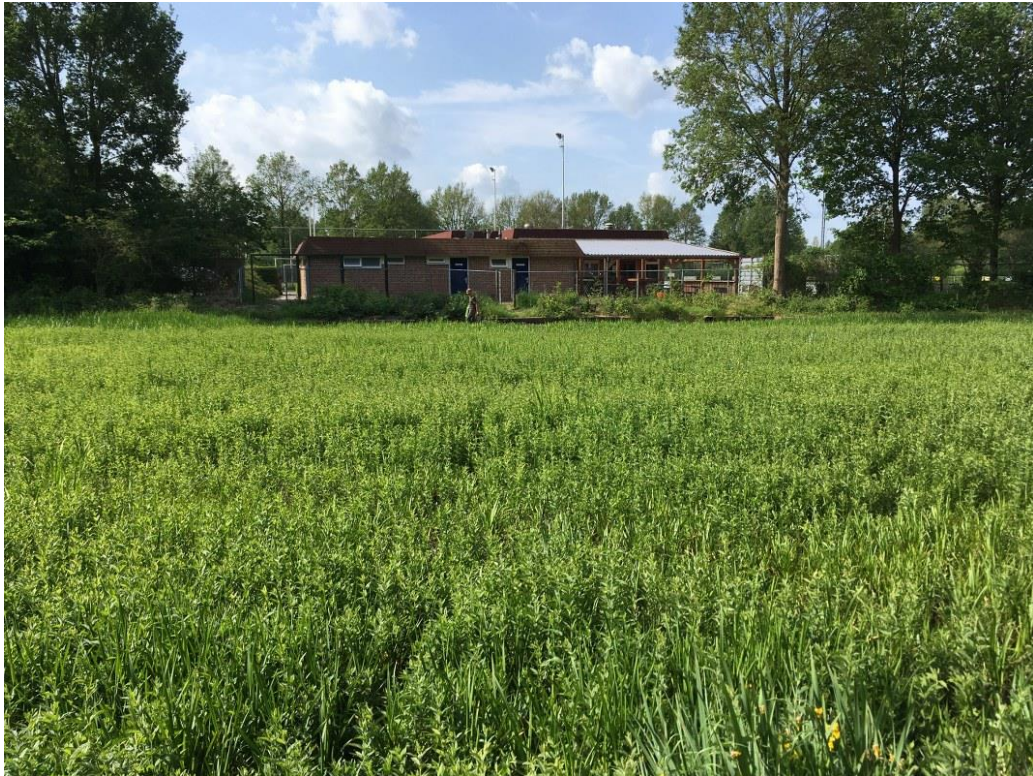
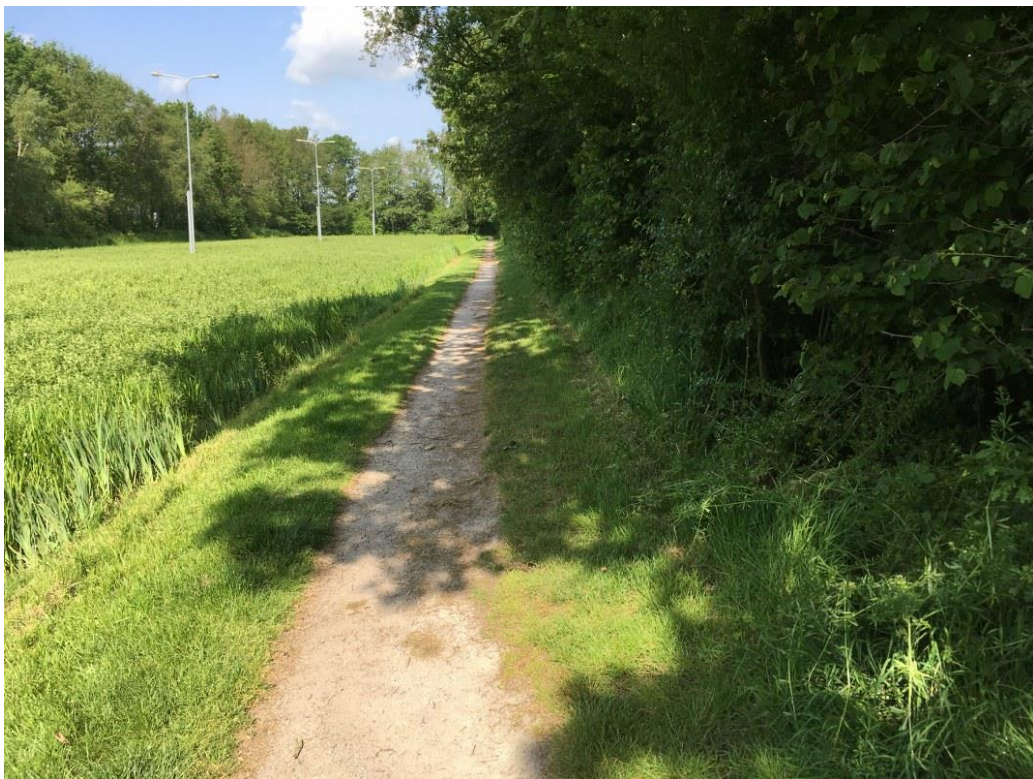
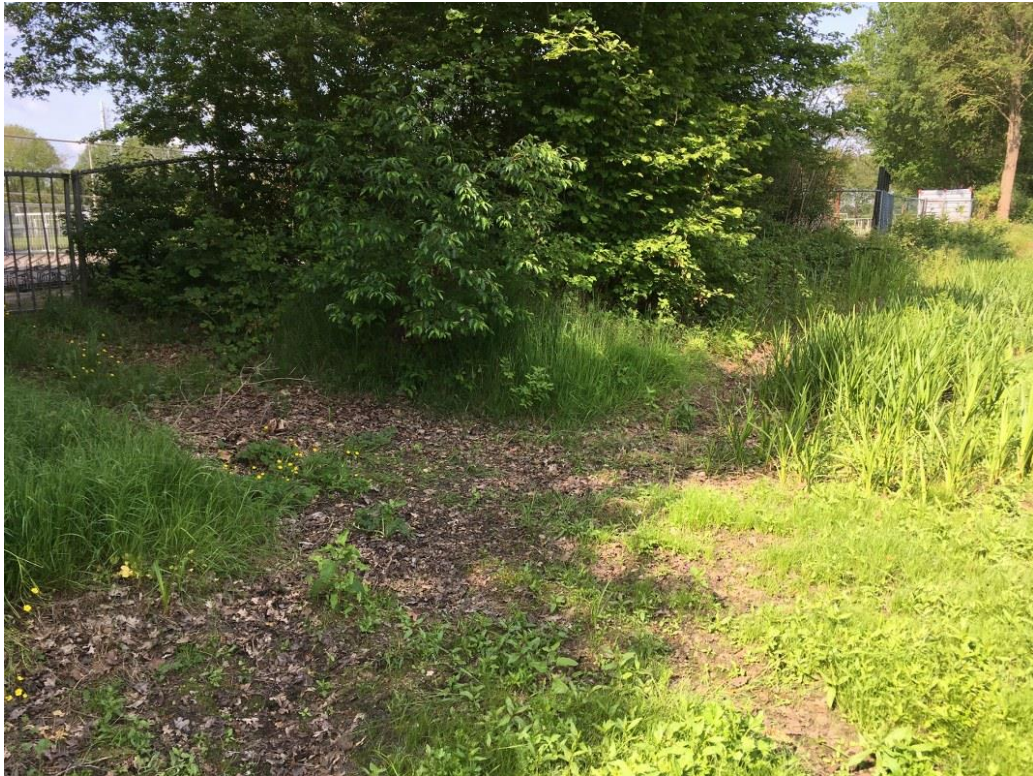
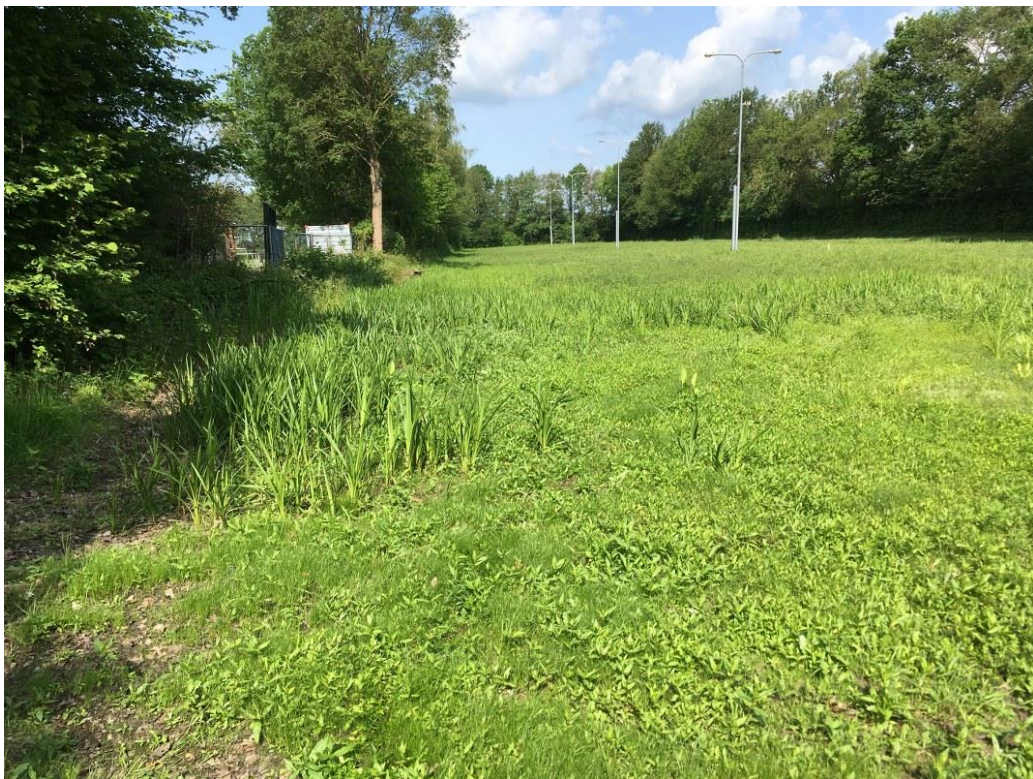
## Bijlage 2b Foto's onderzoekslocatie

De tijdens de terreininspectie aangetroffen situatie komt overeen met de locatiegegevens, zoals deze zijn opgenomen in paragraaf 3.2.

Op de onderzoekslocatie zijn geen mogelijke bronnen voor een grond- en/of grondwaterverontreiniging aangetroffen. Op het maaiveld zijn geen asbestverdachte materialen waargenomen.

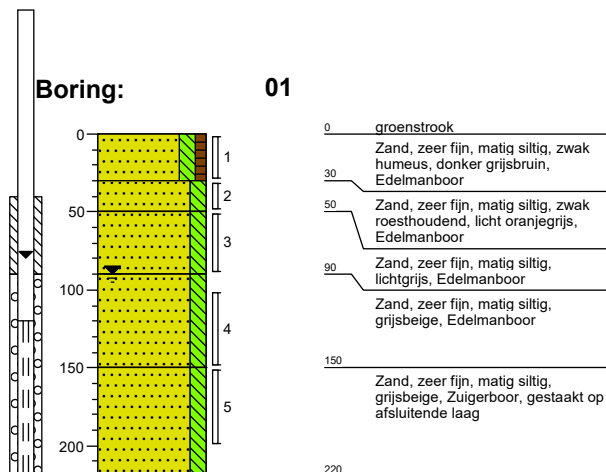
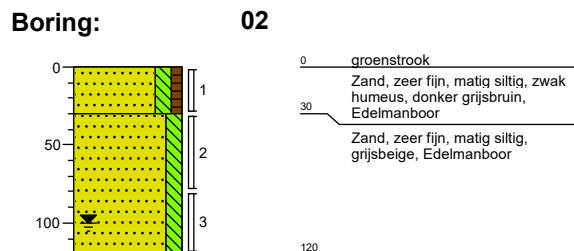
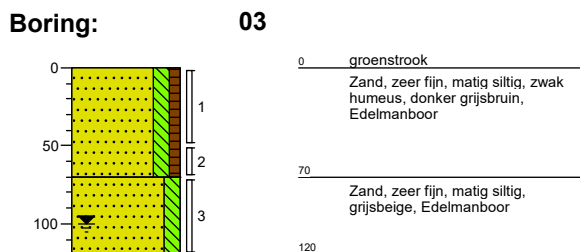
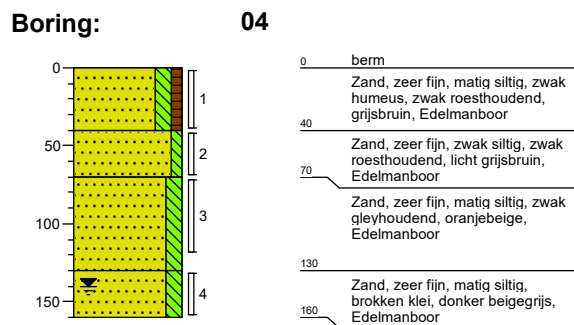
# Bijlage 3 Boorprofielen

Tijdens het opstellen van het boorplan is rekening gehouden met de doelstellingen en de richtlijnen, die geformuleerd zijn in de inleiding. Daarnaast is rekening gehouden met de gegevens voortvloeiend uit het vooronderzoek en de ligging van kabels en leidingen. Bijlage 2a bevat de locatieschets met daarop aangegeven de situering van de boorpunten en de peilbuis. In bijlage 3 zijn de boorprofielen opgenomen.

De bodem bestaat voornamelijk uit zwak tot matig siltig, zeer fijn zand. De bovengrond is bovendien zwak humeus en zwak roesthoudend. De ondergrond is niet humeus.
