# Verkennend bodem- en asbestonderzoek

*Tuindersweg 6 te Nuis*

V3079D1 | 6 april 2023

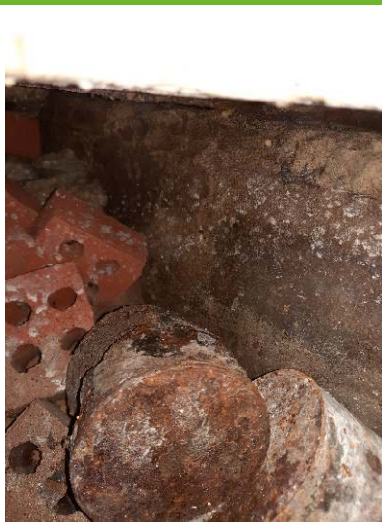
Foto 4.1: betonnen bak ter plaatse van voormalige ondergrondse tank

De boringen 103 en 104 ter plaatse van de voormalige ondergrondse tank zijn gestaakt. Ter plaatse is sprake van een betonnen bak welke is volgestort met bakstenen e.d., zie foto 4.1. Als gevolg van de aanwezige betonverharding in combinatie met de betonnen bak zijn hernieuwde pogingen voor het plaatsen van een boring eveneens niet gelukt.

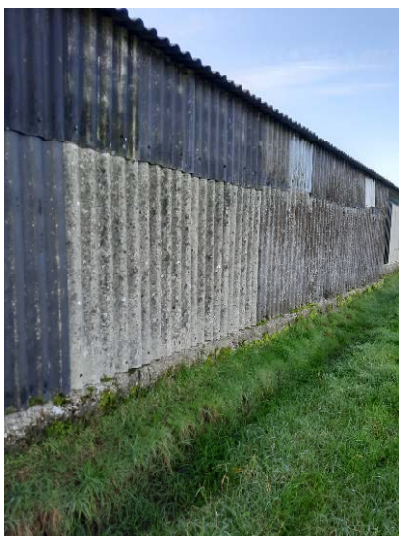
Foto 5.1: asbestverdachte gevelbeplating noordelijke loods

Op basis van zintuiglijke waarnemingen van de boringen uit het verkennend bodemonderzoek is op de locatie een verkennend asbestonderzoek uitgevoerd. Daarnaast is ter plaatse van de noordelijke loods een asbestonderzoek uitgevoerd in de druppelzone. Het is mogelijk dat door het (voormalige) afwaterende asbestdak/gevelbeplating (foto 5.1) in de druppelzone van het dak asbestdeeltjes in de bodem terecht zijn gekomen. De druppelzone onder het voormalige asbestdak (zonder dakgoot; foto 5.2) is verdacht voor de aanwezigheid van asbest.

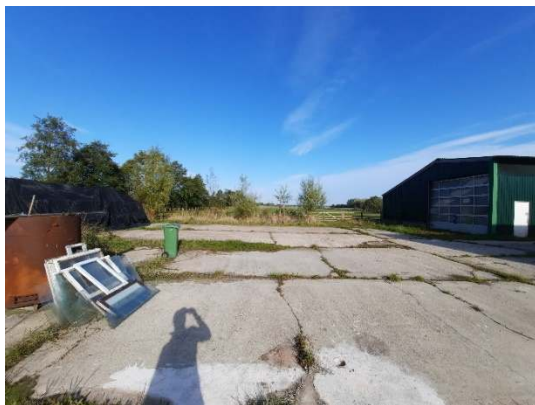
Foto 5.1: aanwezige verhardingen

Op basis van de niet volledig uitgevoerde inspectie is het gehele te onderzoeken perceel als verdacht voor de aanwezigheid van asbest aangemerkt.

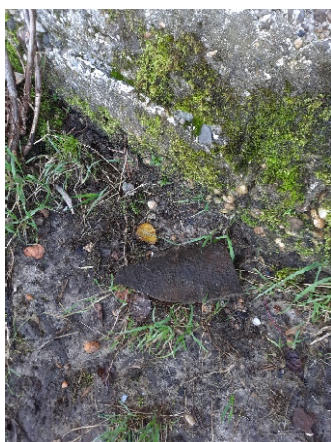
Foto 5.3: asbestverdacht materiaal op maaiveld noordelijke loods

Ter plaatse van de noordelijke loods is op het maaiveld ter hoogte van inspectiegat G5 een asbestverdacht stuk plaatmateriaal waargenomen, zie foto 5.3. Verder is achterop het terrein een opslag van asbestverdachte plaatmaterialen waargenomen. Deze opslag bevindt zich grotendeels op het met betonverharde maaiveld, zie foto 5.4.

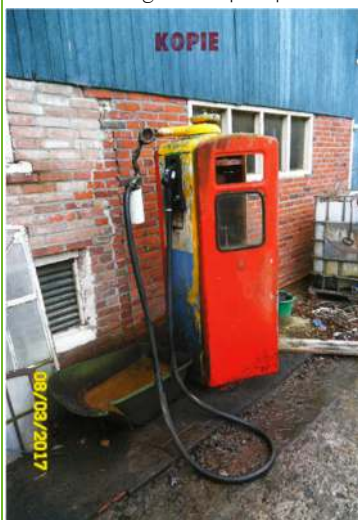
Foto 1: bovengrondse pompinstallatie (foto aangeleverd door gemeente)

Door de gemeente is aangegeven dat op de locatie sprake is van een voormalige ondergrondse brandstoftank (5.000 l) met bovengrondse elektrische pompinstallatie, zie foto 1. Deze brandstoftank zou in een ondergrondse gemetselde kelder aanwezig zijn geweest.
