## Vleermuizenonderzoek (quickscan) Fonteinstrjitte 3 Holwerd

Op 7 april 2021 en 14 april 2021 heeft een terreinbezoek plaatsgevonden op bovengenoemde locatie.

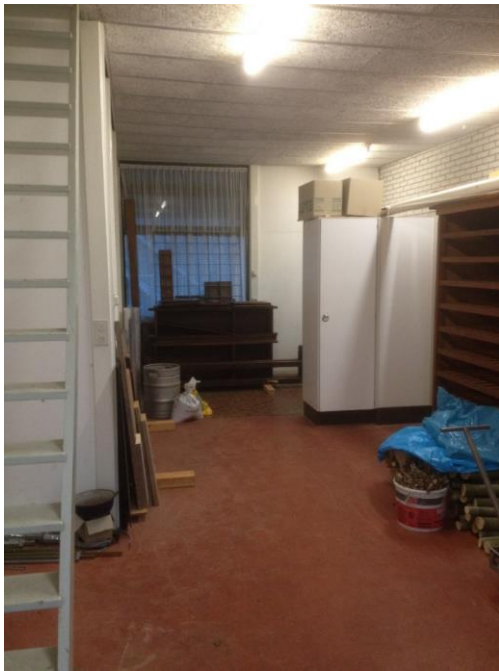
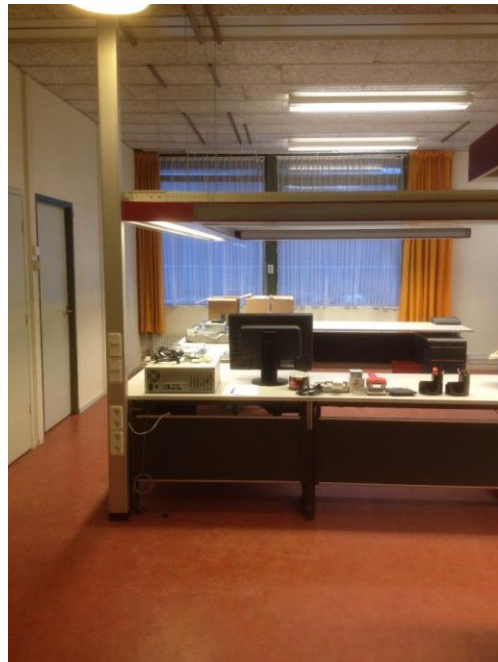
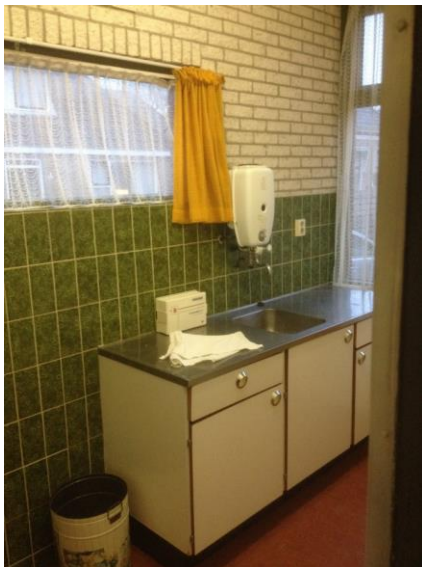
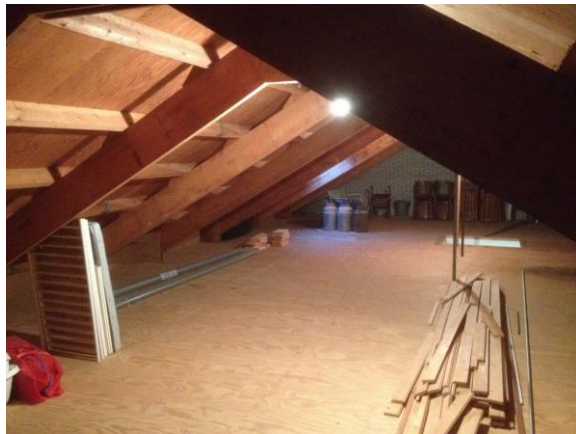
Afbeeldingen 1 t/m 5.

De planlocatie ligt aan de Fonteinstrjitte 3 te Holwerd. De bebouwing betreft een voormalig Groene Kruis gebouw waar zich alleen in de voor- en achtergevel spouwmuren bevinden. Ook is er betimmering achter de dakpannen aanwezig. De vertrekken op de begane grond zijn voorzien van ramen. In het dak is op de oostzijde één klein dakraam aanwezig die voor lichtinval zorgt. Er is hierdoor alleen op de vliering veilige, donkere schuilruimte aanwezig die kan dienen als kraam-, zomer-, paar- of winterverblijf.

In het gebouw zijn alle ruimtes bezocht. Tijdens de zowel inpandige -als uitpandige controles zijn geen waarnemingen gedaan van gebruik van de bebouwing door vleermuizen. Ook zijn er geen keutels van vleermuizen aangetroffen. Daarnaast is er gelet op plaatselijke verkleuringen van de gevels. Daar zijn ingangen van vleermuisverblijven te vinden. Die verkleuringen zijn niet gevonden.

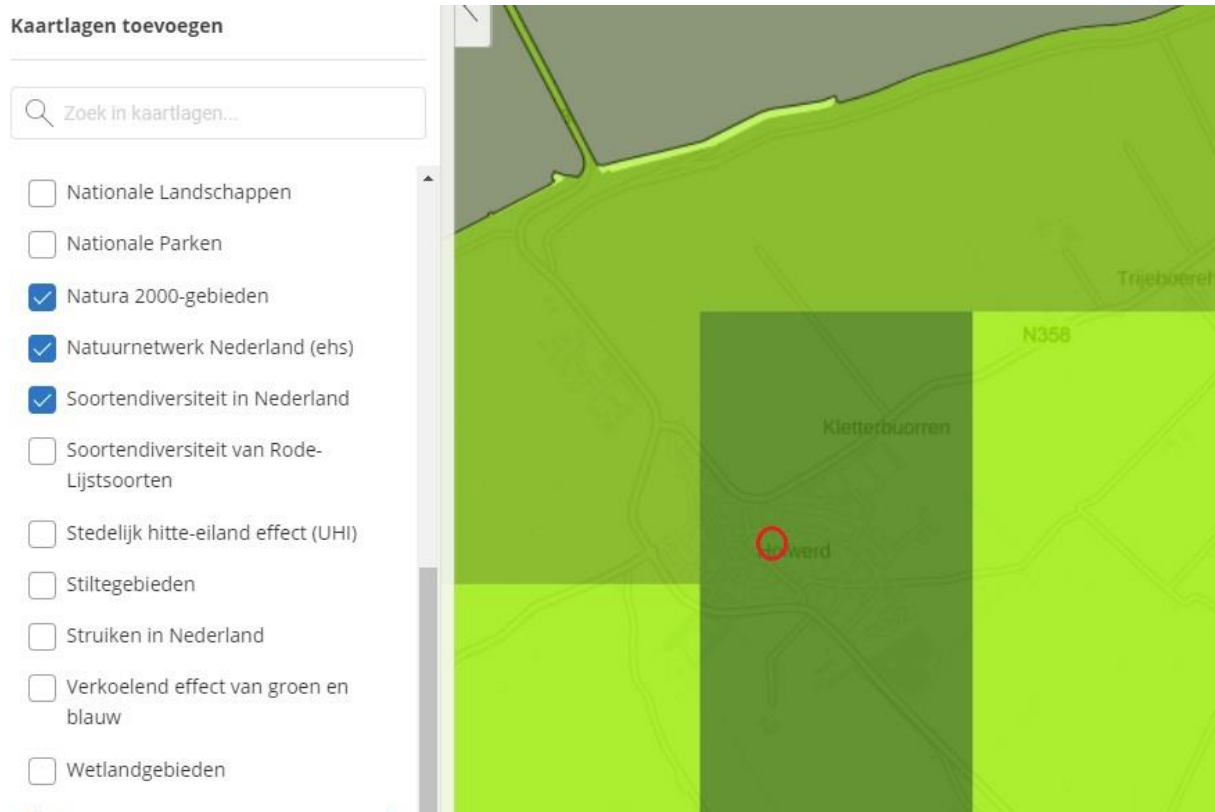
Afbeelding 6. Globale ligging plangebied (in rode contour) (bron: Atlasleefomgeving.nl)

Een overzichtsplaatje van de planlocatie is opgenomen in afbeelding 6. Hieruit blijkt eveneens dat de planlocatie in de nabij van een NNN- en Natura 2000-gebieden gelegen is. Op de kaart wordt voor heel Nederland de geschatte soortendiversiteit per kilometerhok in klassen weergegeven, op basis van gegevens van de laatste 10 jaar uit de Nationale Databank Flora en Fauna. De zeven belangrijkste en best onderzochte soortgroepen zijn hierin samengenomen (vaatplanten, amfibieën, reptielen, vissen, dagvlinders, libellen en vogels). Het donkergroen gearceerde deel impliceert een soortendiversiteit tussen de 401 en 500 per kilometerhok.

De locatie is dus gelegen in de nabijheid van een NNN danwel Natura2000 gebied (Waddenzee). Gezien de beperkte aard en omvang van de werkzaamheden en de grote afstand zijn de werkzaamheden niet van invloed op deze gebieden. De planlocatie ligt in een woonwijk met één grote winkelvoorzieningen. En aangezien de werkzaamheden niet in een NNN-gebied/Natura 2000 gebied ligt, vindt geen kwaliteitsverlies of versnippering plaats.

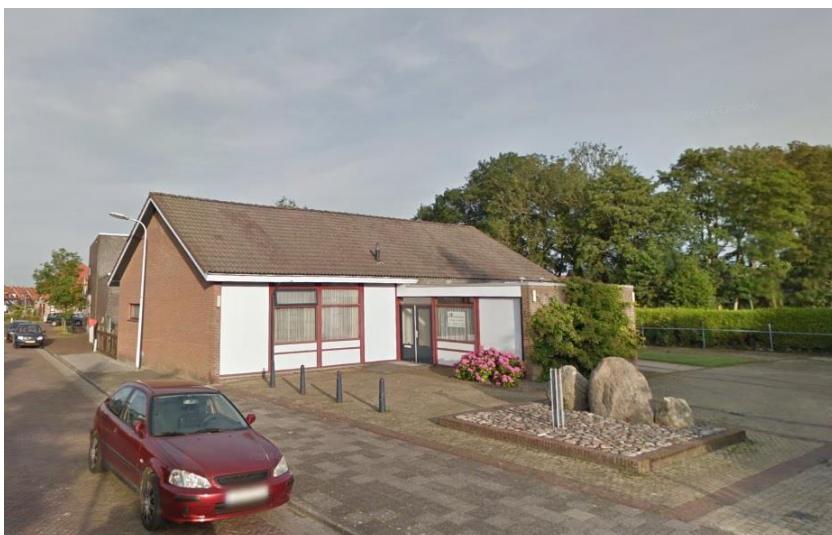
Afbeelding 7.

Op 7 en 14 april 2020 is door middel van een veldbezoek ter plaatse van het rood omlijnde deel in afbeelding 6 door mij beoordeeld of sprake is van rust en/of verblijfsplaatsen van beschermde vleermuissoorten volgens de Wet natuurbescherming. Ik verzorg voor IVN Natuureducatie een groot aantal jaren vleermuizenexcursies in de regio Noordoost Friesland. Ik heb aantoonbare ervaring en kennis op het gebied van vleermuizen. In afbeelding 7 is de planlocatie opgenomen.
