**N.V. Machinale Steenfabriek**  
v/h  
**J. Helder Pzn.**  
**te Oostrum**

**BOUWHISTORISCH ONDERZOEK**  
**MAART - AUGUSTUS 2018**

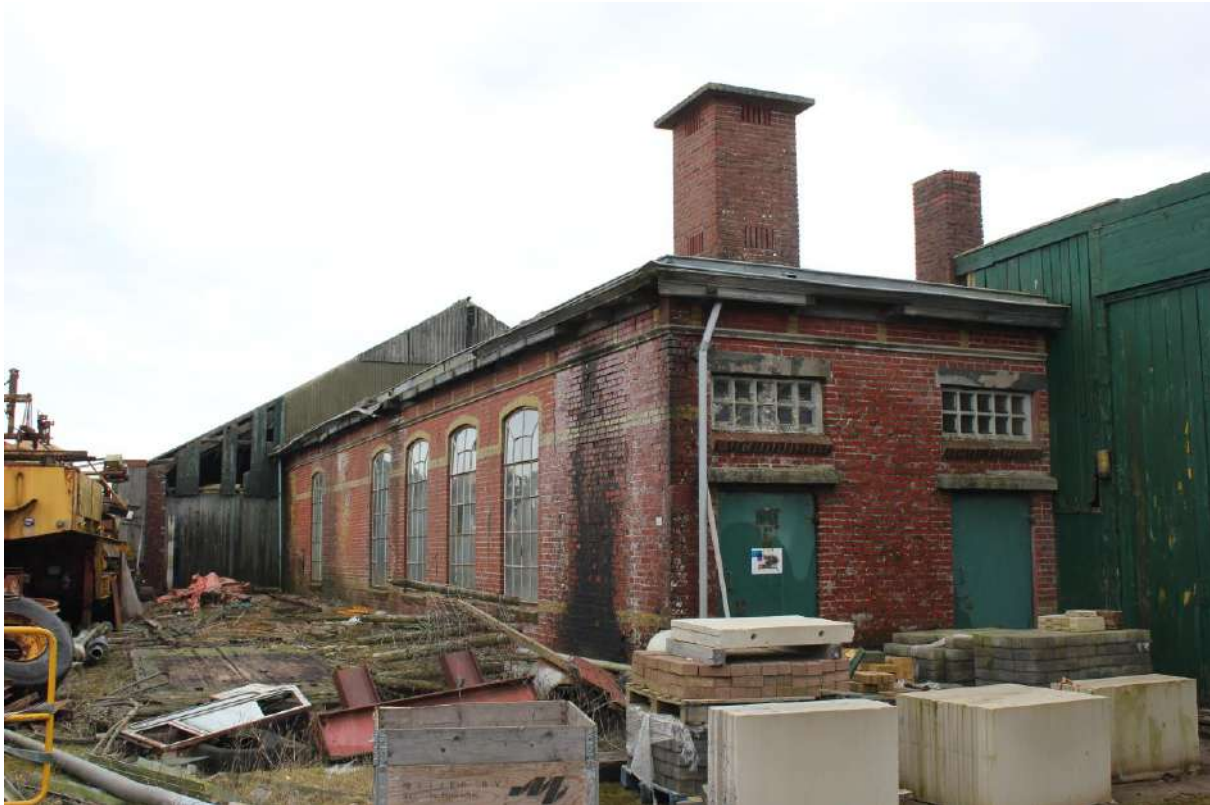
Het ketel- en machinehuis met het uiterlijk van 1913. Het voorste deel is de aanbouw van de P.E.B. uit 1946

Het ketel- en machinehuis is het meest noordelijk liggende pand van het complex. Waarschijnlijk is het in de kern ook het oudste gebouw van de fabriek. In 1872 heeft J. Helder Pzn. een vergunning aangevraagd voor een stoommachine. Op deze plaats stond ook op de kadastrale minuut van 1887 al een gebouw voor de stoommachine (kadastraal nummer 1119). Het is in 1913 vergroot en verbeterd. De huidige verschijningsvorm komt overeen met het uiterlijk dat het gebouw in 1913 kreeg. De aanbouw uit 1946, toen aan de westzijde het transformatorstation van de P.E.B. werd gerealiseerd, is in dezelfde stijl gerealiseerd als die van 1913.

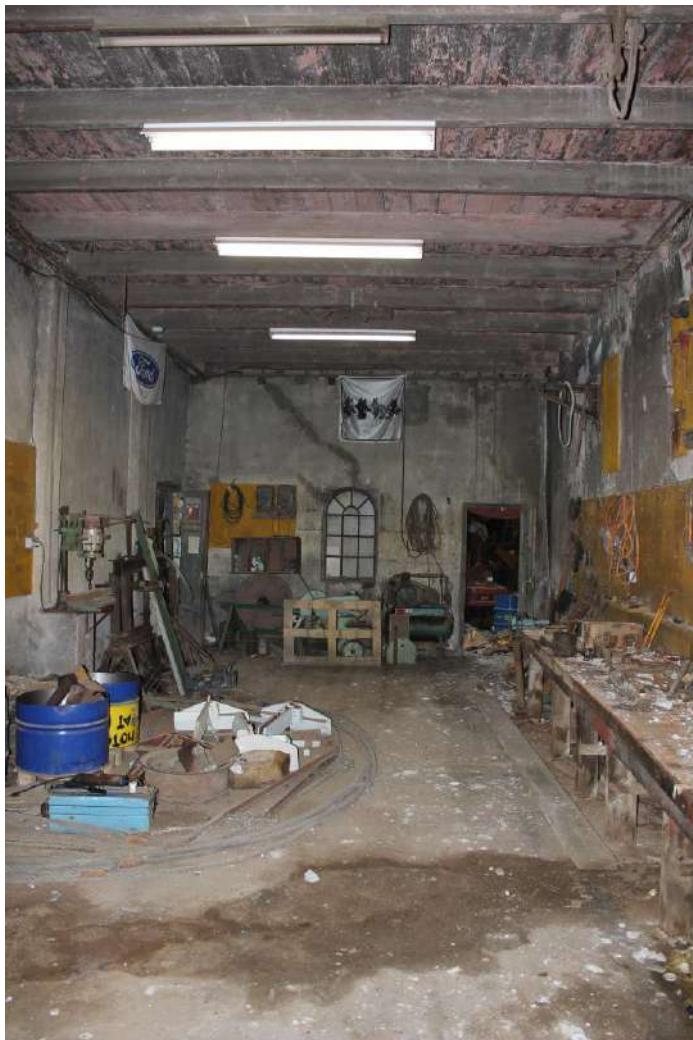
Interieur ketel- en machinehuis uit 1913.

De constructie bestaat uit de dragende buitenmuren waarop de balklaag van het dak is gelegd. De balken van het dak zijn niet overal zichtbaar vanwege later aangebrachte betimmeringen. De balken zijn in de muren opgelegd op eenvoudige consoles. De indeling van het pand is nog redelijk oorspronkelijk voor zover zichtbaar. De meest noordelijke vertrekken zijn in gebruik als werkplaats en magazijn, het zuidelijke gedeelte is het langs en oorspronkelijk waarschijnlijk de machinekamer. Alle gevels en binnenmuren zijn afgewerkt met een cementpleister. De nog aanwezige paneeldeuren naar de diverse vertrekken zijn te dateren in de periode van de verbouwing 1913.

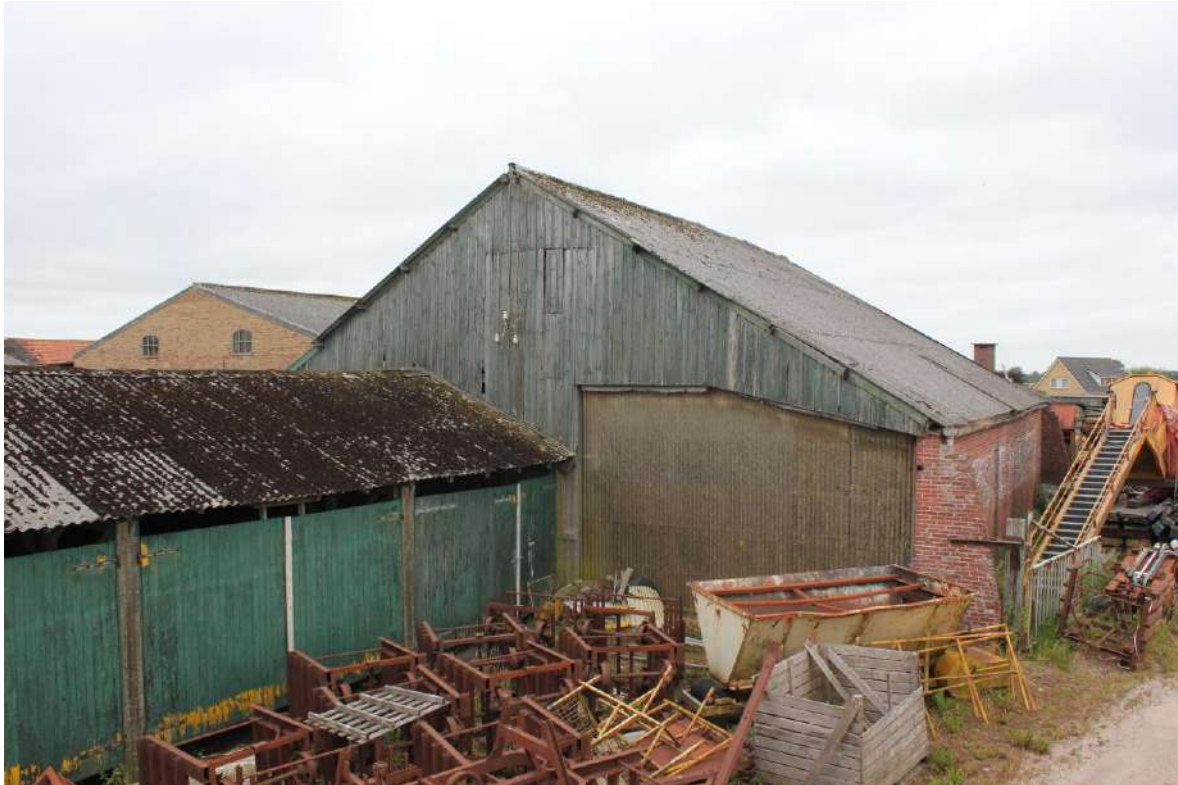
Object 2. Hoge loods aan de oostzijde van het ketel- en machinehuis.

De hoge loods oostelijk van het ketel- en machinehuis is de plaats geweest waar de steenvormer of strengpers heeft gestaan. Het is de ruimte waar de groenlingen (ongebakken steen) werden gevormd. Van hier uit werden deze groenlingen getransporteerd naar de droogloodsen. Het is niet bekend wanneer dit gebouw is gerealiseerd. Op een luchtfoto van november 1943 lijkt het gebouw nog niet zo groot te zijn als op de luchtfoto van 1952. Het was wel aanwezig maar is tussen 1943 en 1952 vergroot.

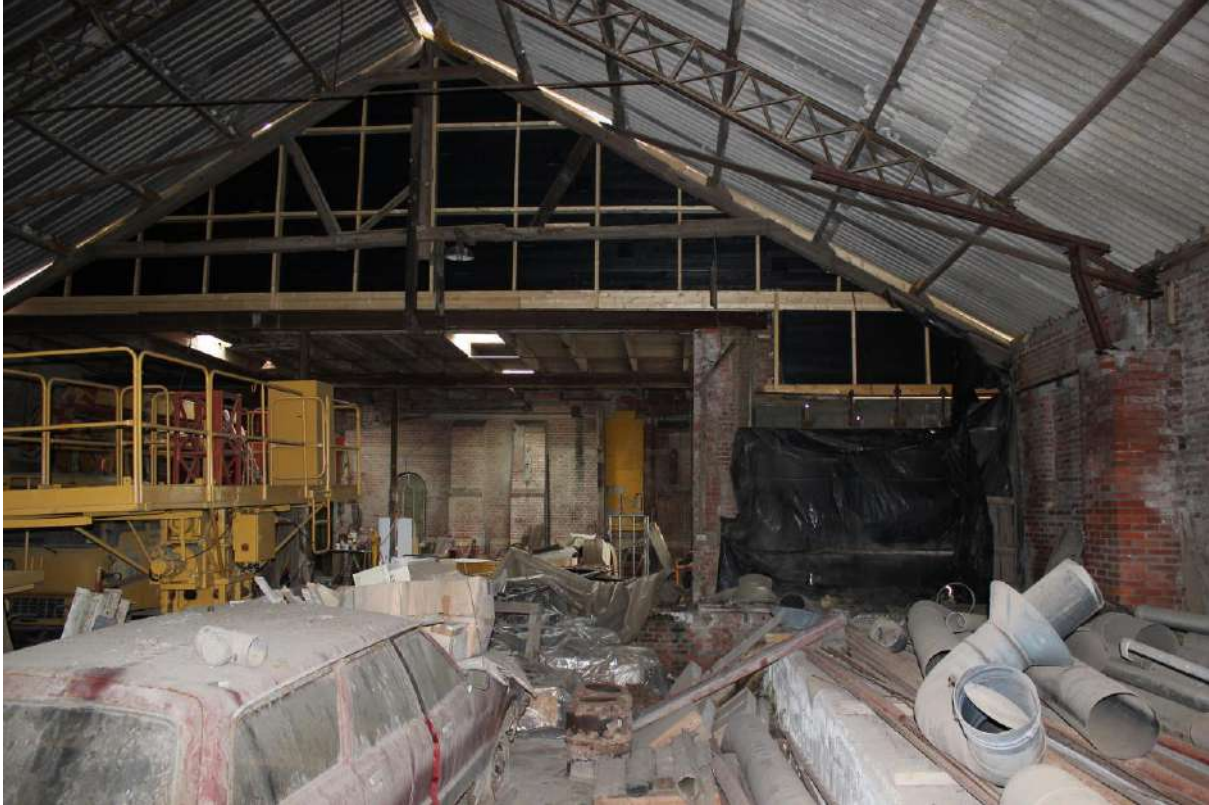
Het interieur van de hoge loods. Object 2.

De buitenmuren aan de noord- en zuidzijde dragen een viertal stalen vakwerkspantbenen. Vanwege de afwezigheid van trekstangen of trekbalen zijn er muurdammen aan de buiten- en binnenzijde aangebracht om de spatkrachten van de kapconstructie te kunnen opvangen. Tussen de vakwerkspantbenen zijn windschoren aangebracht voor de stabiliteit. Duidelijk zichtbaar zijn de aanpassingen aan de voet van de stalen vakwerkspantbenen. Om ruimte te maken in het vertrek zijn er korbbeelachtige constructieonderdelen aangebracht. Hiermee is de authenticiteit van deze spantbenen duidelijk aangetast. De vloer is van beton.

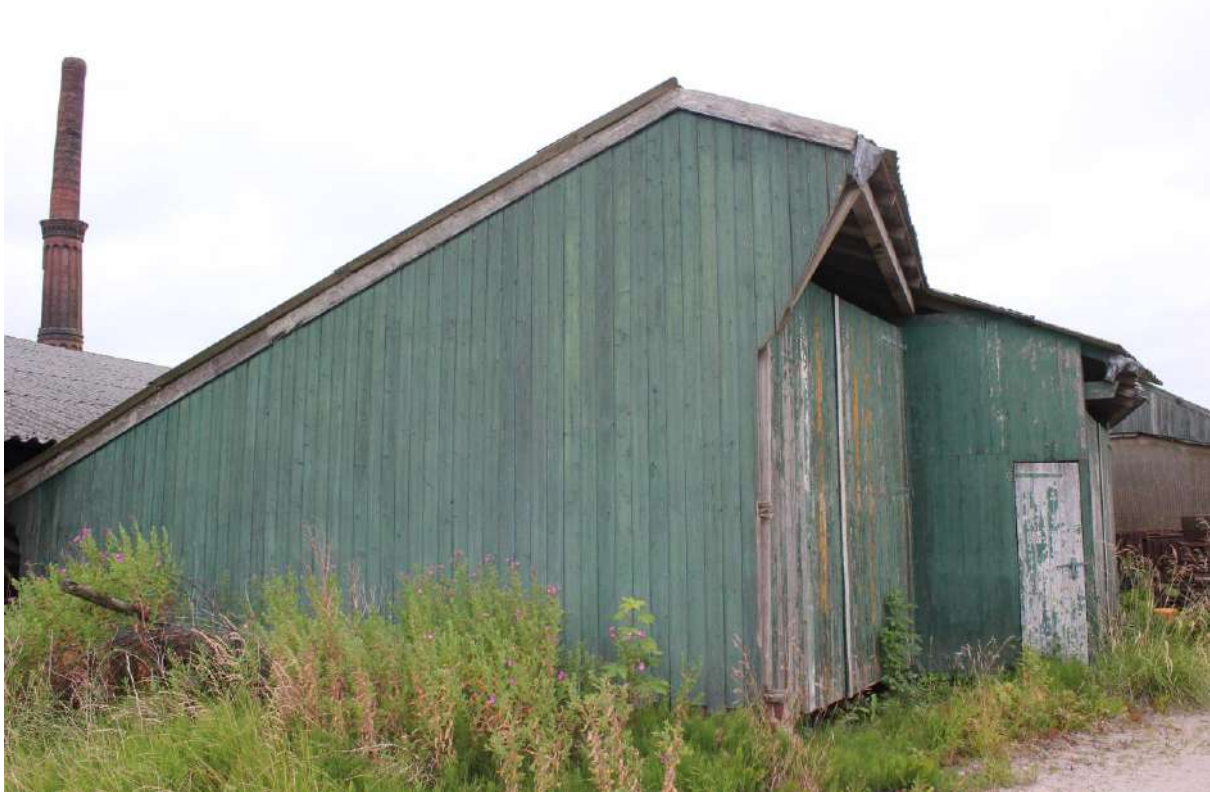
De oostgevel van de loods uit 1930. De hoek is duidelijk ingekort.

Bovendien is aan de noordoostkant nog eens een extra inspringing gerealiseerd. (een "hap" uit de hoek gehaald). Hier is de interne constructie ook op aangepast.

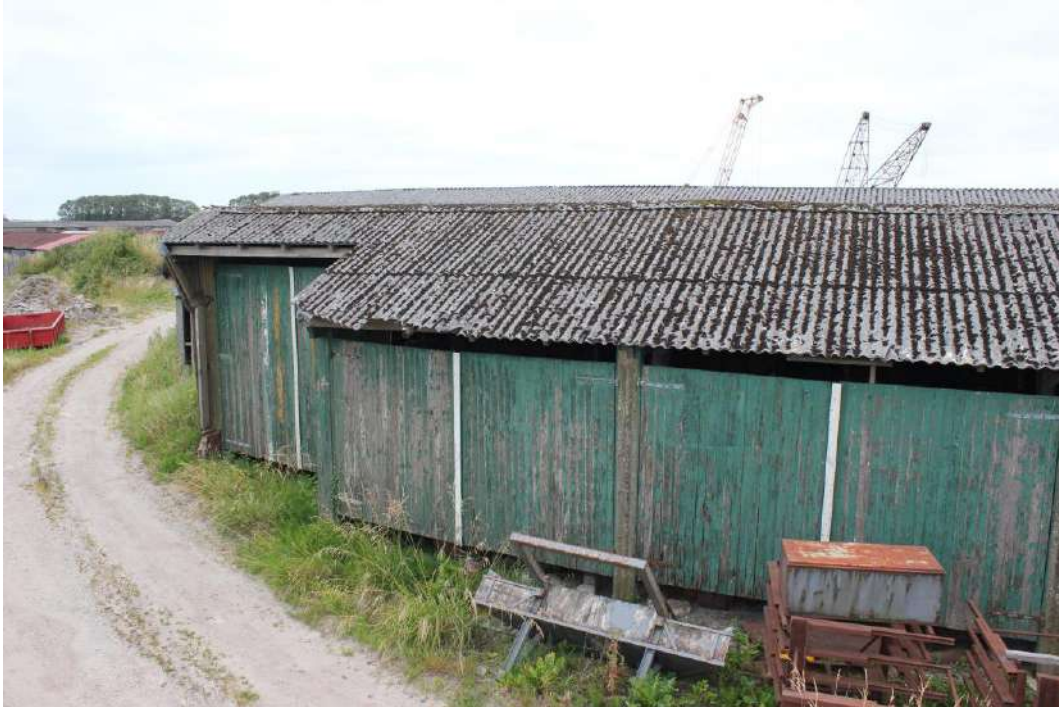
De noordgevel van de loods uit 1930. Grote houten deuren domineren het beeld.

veranderingen en aanpassingen zijn bevestigd met modern ijzerwaar (draadnagels). De staanders van de gebintstellen staan op gemetselde rechthoekige poeren van rode strengperssteen. Er zijn sporen (Gaten van pen-en-gatverbindingen) te zien in zowel staanders als draagbalken die duiden op verwijderde onderdelen in de constructie. Aanpassingen zijn uitgevoerd om meer ruimte te creëren voor opslag van groot materieel.

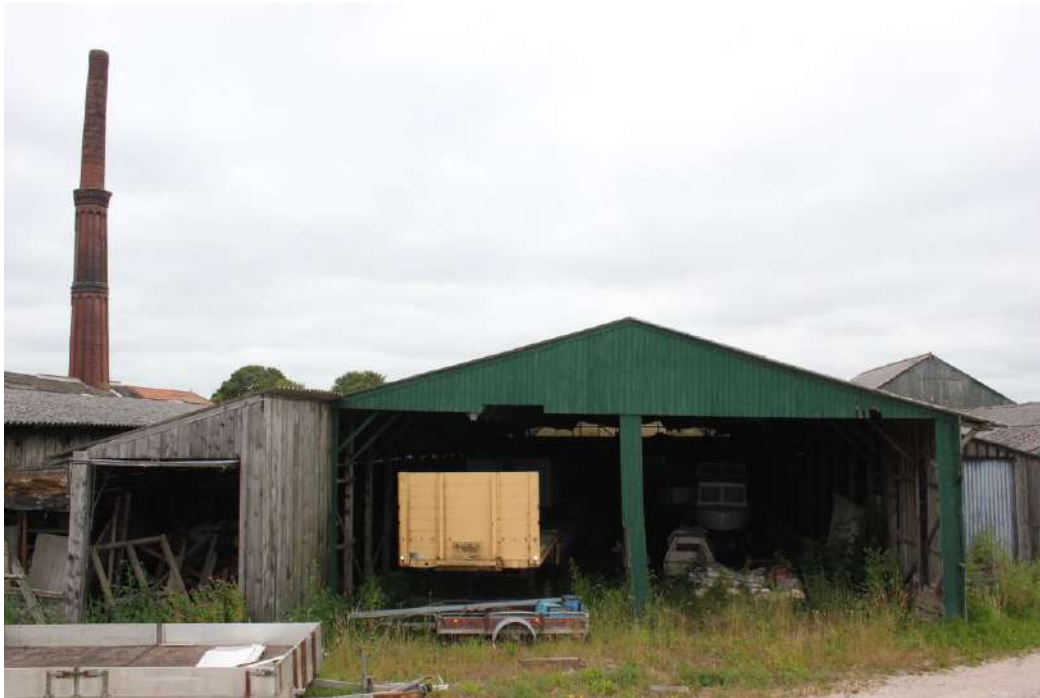
De droogloods uit 1878. Breder en hoger gemaakt in 1994.

Deze oude loods is rond 1994 in zijn geheel opgehoogd door de staanders van de gebintconstructie circa twee meter te verlengen met hergebruikt materiaal van de loods. Het dak is tijdens deze aanpak breder gemaakt waardoor de dakvlakken van de onringende loodsen tegen elkaar zijn komen te liggen. Hierdoor lijkt de loods ook breder op luchtfoto's dan de oorspronkelijke loods. Aan de oostzijde is een deel van de loods circa drie meter ingekort. Helaas zijn er niet veel authentieke onderdelen meer te vinden van de oudste loods.

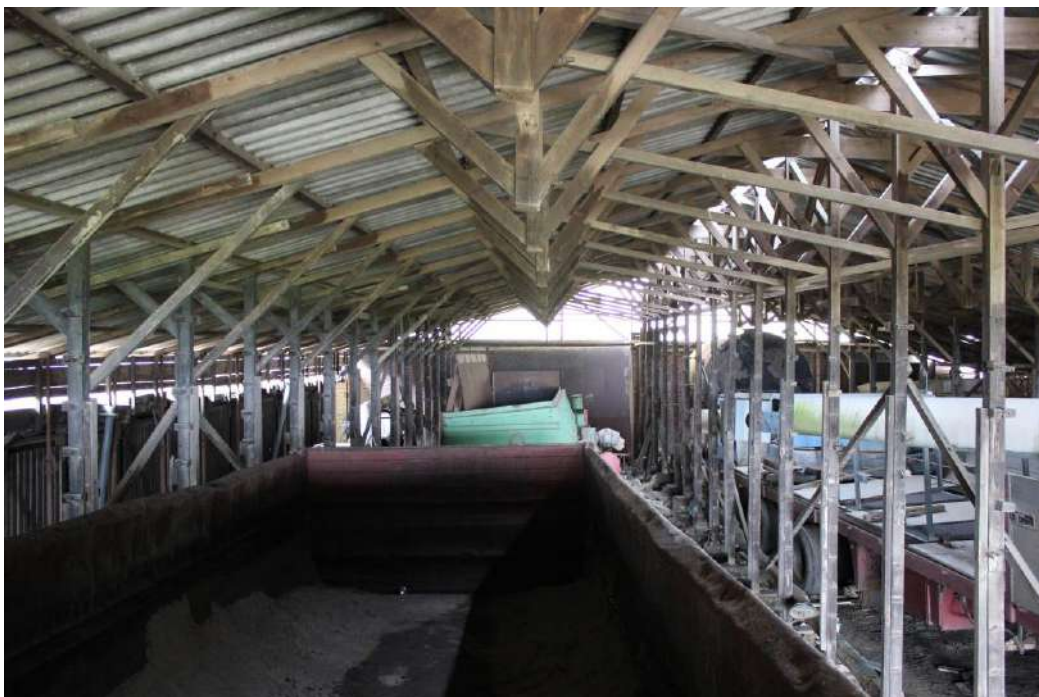
De binnenzijde van loods uit 1878. Hier is de constructie met de verhoging goed zichtbaar. Links de loods uit 1915 object 5.

Deze loods was oorspronkelijk een droogloods. Onderdelen die hier nog aan herinneren zijn de vele resten hout van de plankdragers waarop de planken met groenlingen kwamen te liggen. Duidelijk herkenbaar is de zeslaagse indeling van deze dragers. Bij de verbouwingen in het verleden zijn alle plankdragers bij de gebintstijlen afgezaagd en vormen nu de klosjes op de gebintstijlen vanaf circa twee meter hoogte. Op de plaatsen waar ook de klosjes van de gebintstijlen werden verwijderd resten alleen nog schroeisporen van de draaischijf waarmee de bouten werden doorgeslepen.

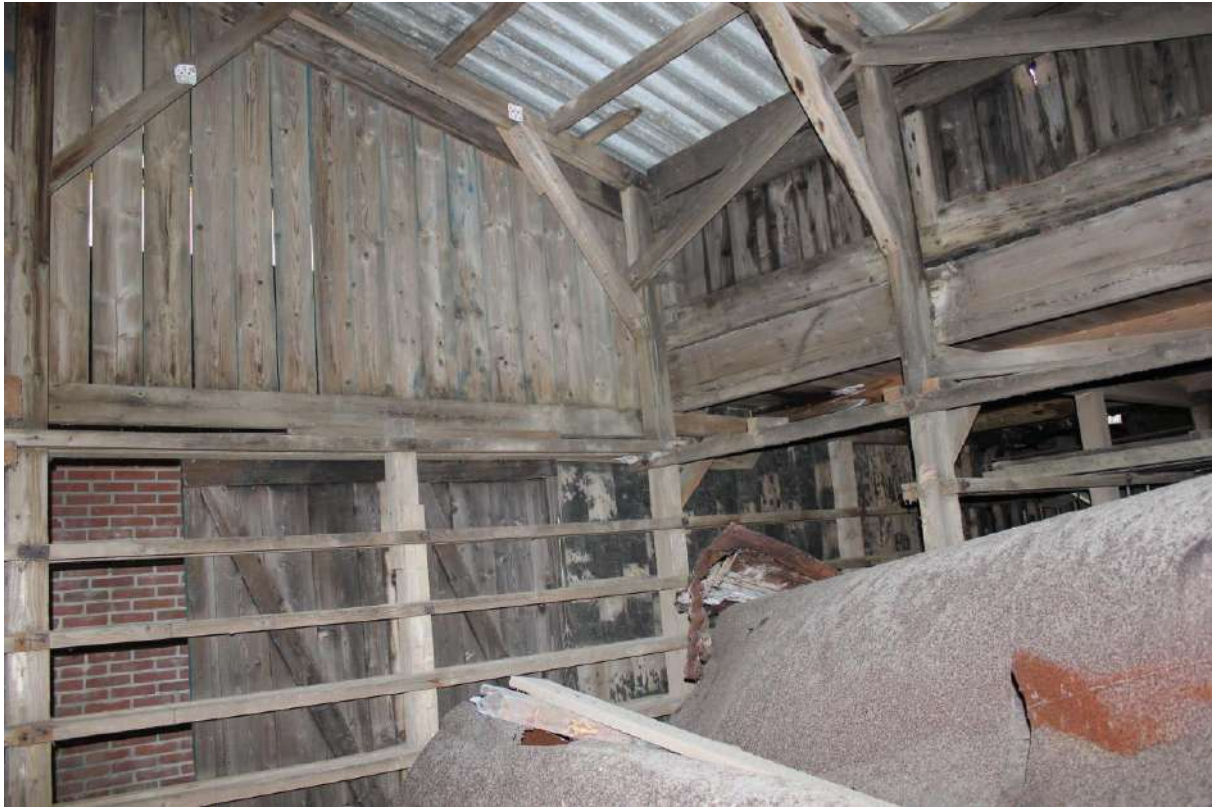
De binnenzijde van droogloods. Hier is de constructie van het verhoogde middendeel goed zichtbaar. Rechts zijn de bovenluiken te zien. Daaronder zijn de lage zijvleugels aanwezig. Hier zijn de droogrekken van zes laag goed te zien.

Aan de binnenzijde waren over de gehele breedte van de loods droogrekken aangebracht. Dit was met een alternerend systeem uitgevoerd met tussenstijlen. Dit systeem is er grotendeels uit gesloopt. In enkele vakken van de zijbeuken onder het lage deel zijn nog wat droogrekken aanwezig.

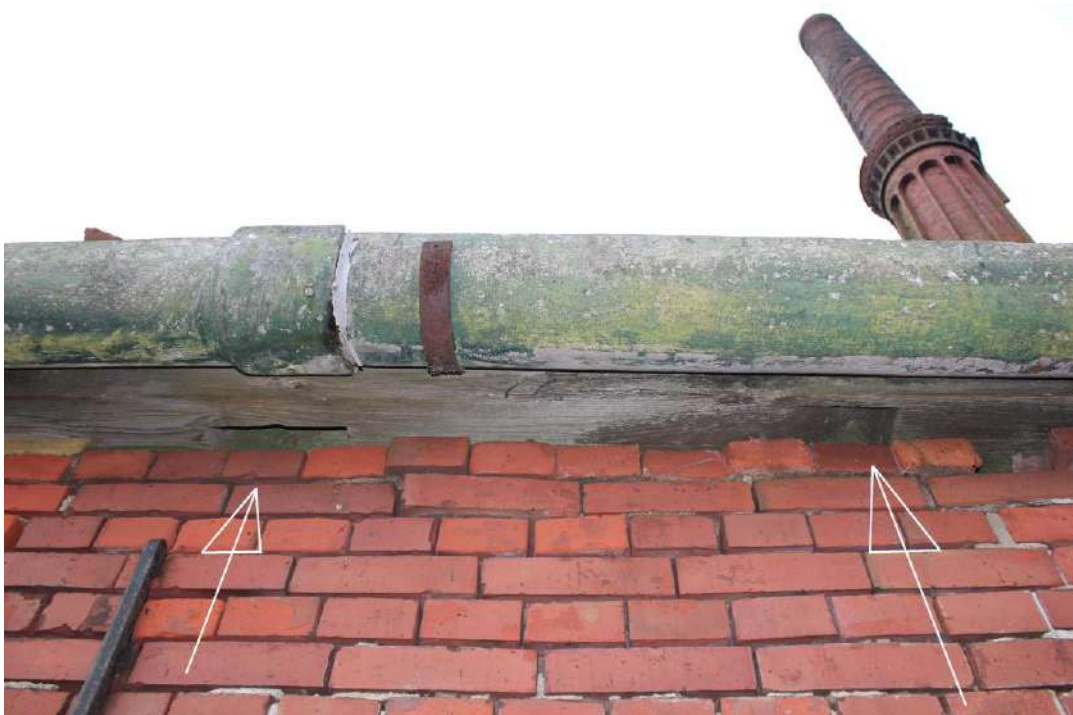
De onderzijde van de muurplaat laat sporen zien van de ondersteuningsconstructie die het overstek droeg. Waarschijnlijk gewijzigd in 1879. De witte pijlen geven de pen- en gatverbindingen aan. Van zowel staander als korbels.

Sporen die er op duiden dat de buitenmuur later om de oven is aangebracht zijn te vinden in de onderzijde van de muurplaat. Op diverse plekken zijn gaten te vinden van pen- en gatverbindingen en de schuine gaten van loefverbindingen van de korbelen. Hier heeft een constructie gezeten met schuine schoor richting buitenste muurplaat gezeten om het brede dakoverstek te dragen.

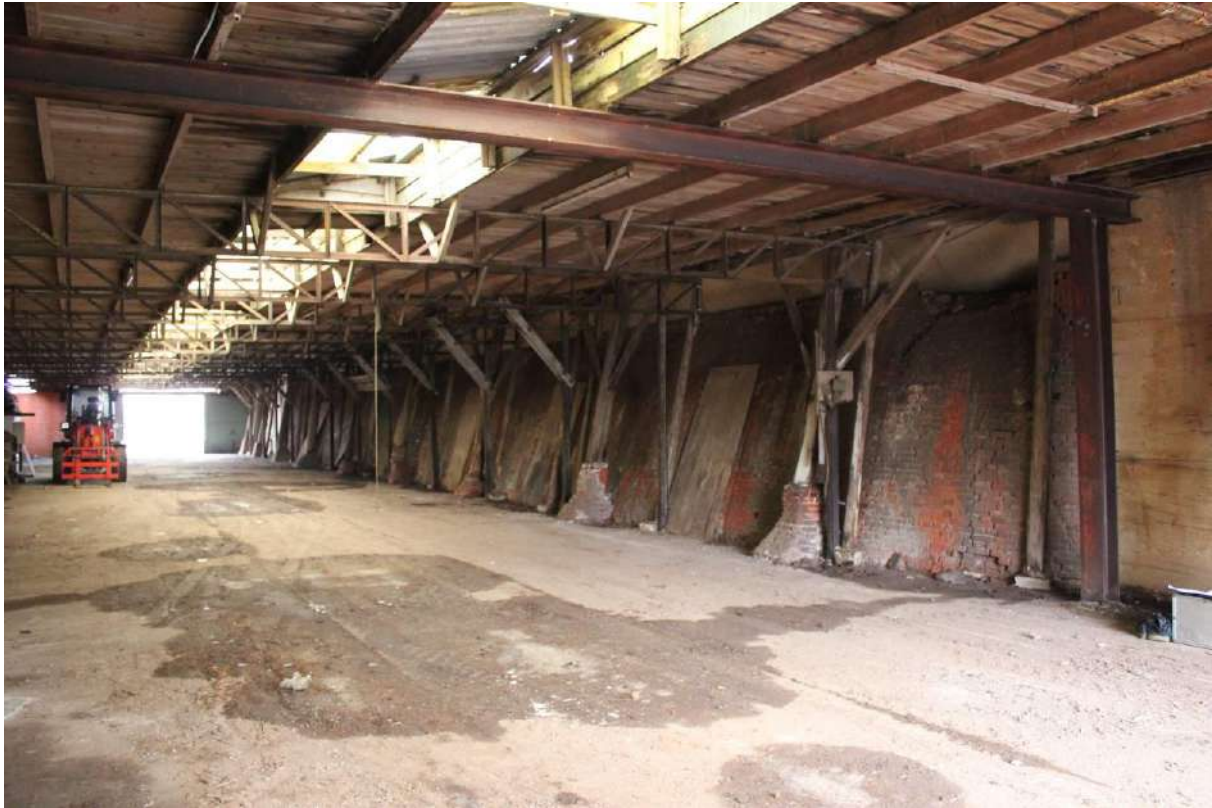
De overkapping naast de ringoven. Stalen vakwerkliggers dragen het platdak.

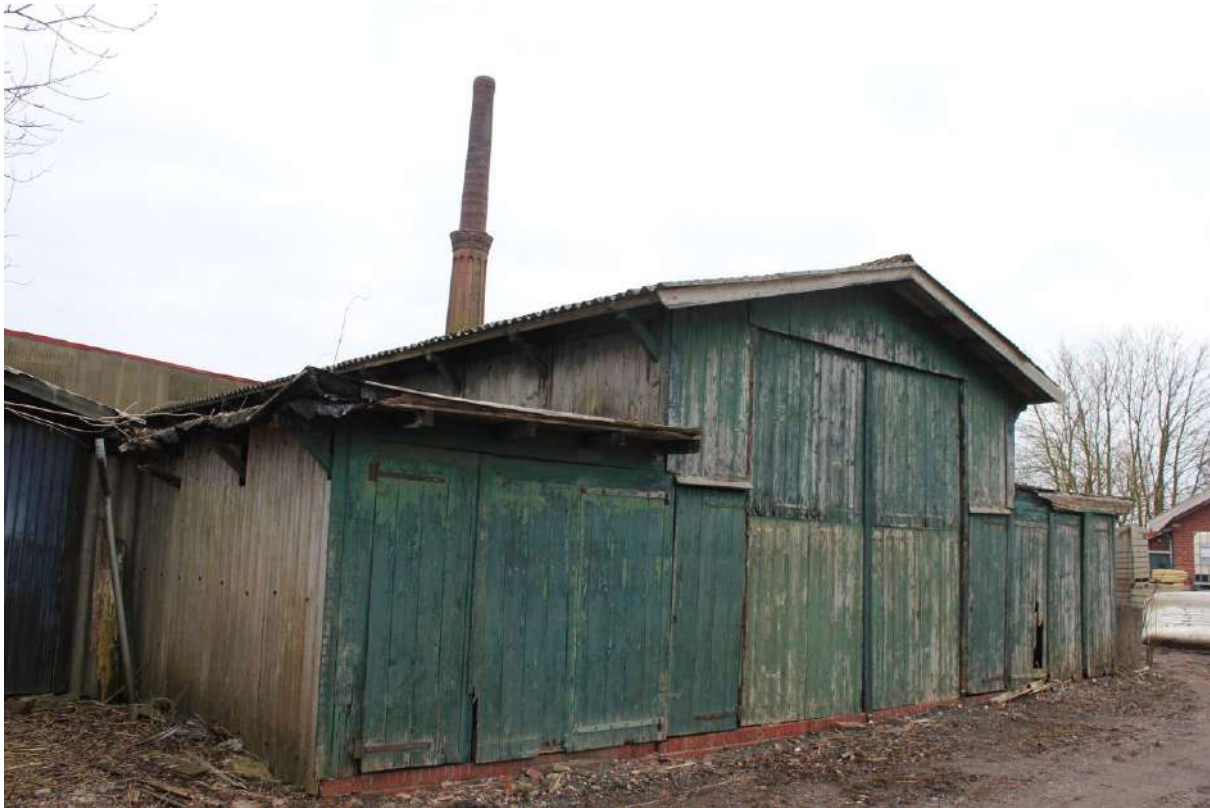
De westgevel van de droogloods uit 1915. De lage deuren in de zijvlakken zijn nog origineel.

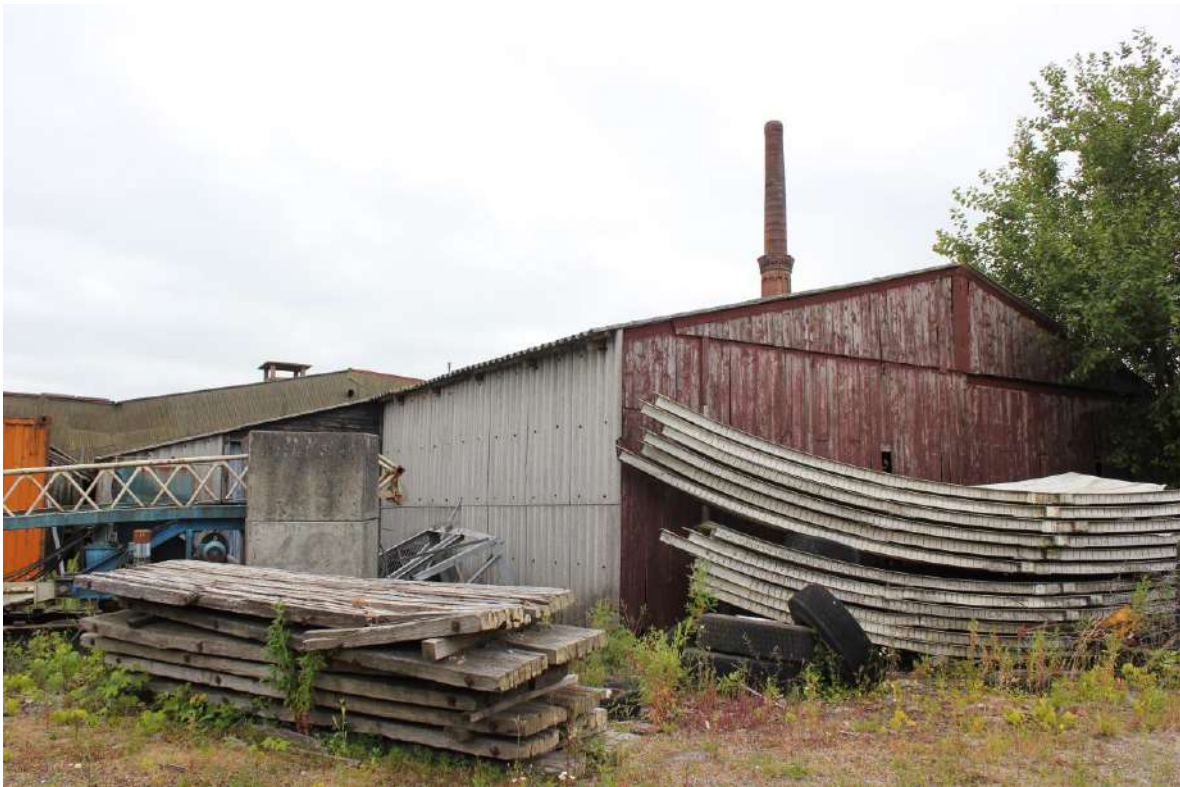
De westgevel van de droogloods uit 1878. Ook deze loods is verbreedt en verhoogd.

Helaas zijn ook hier niet veel authentieke onderdelen meer te vinden van de oudste loods.

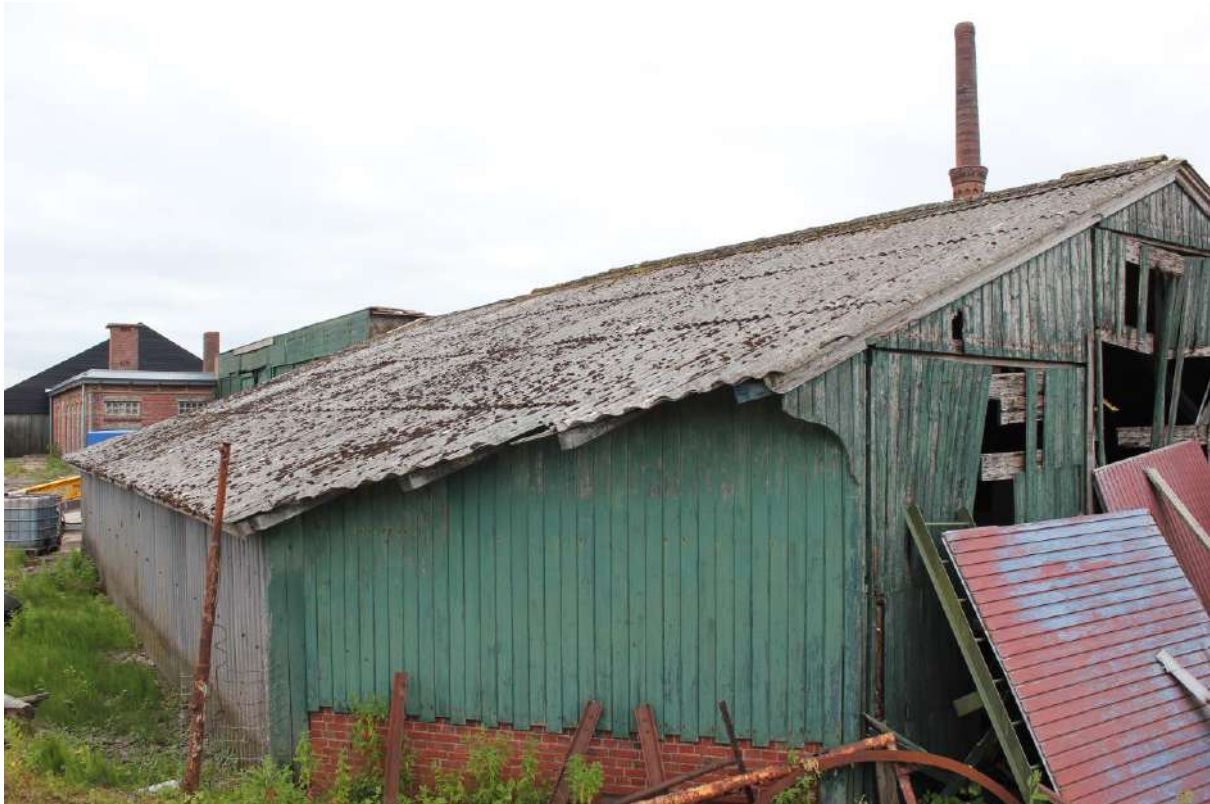
De loods met schuine deel. Gebouwd in 1930. Detaillering idem object 3.

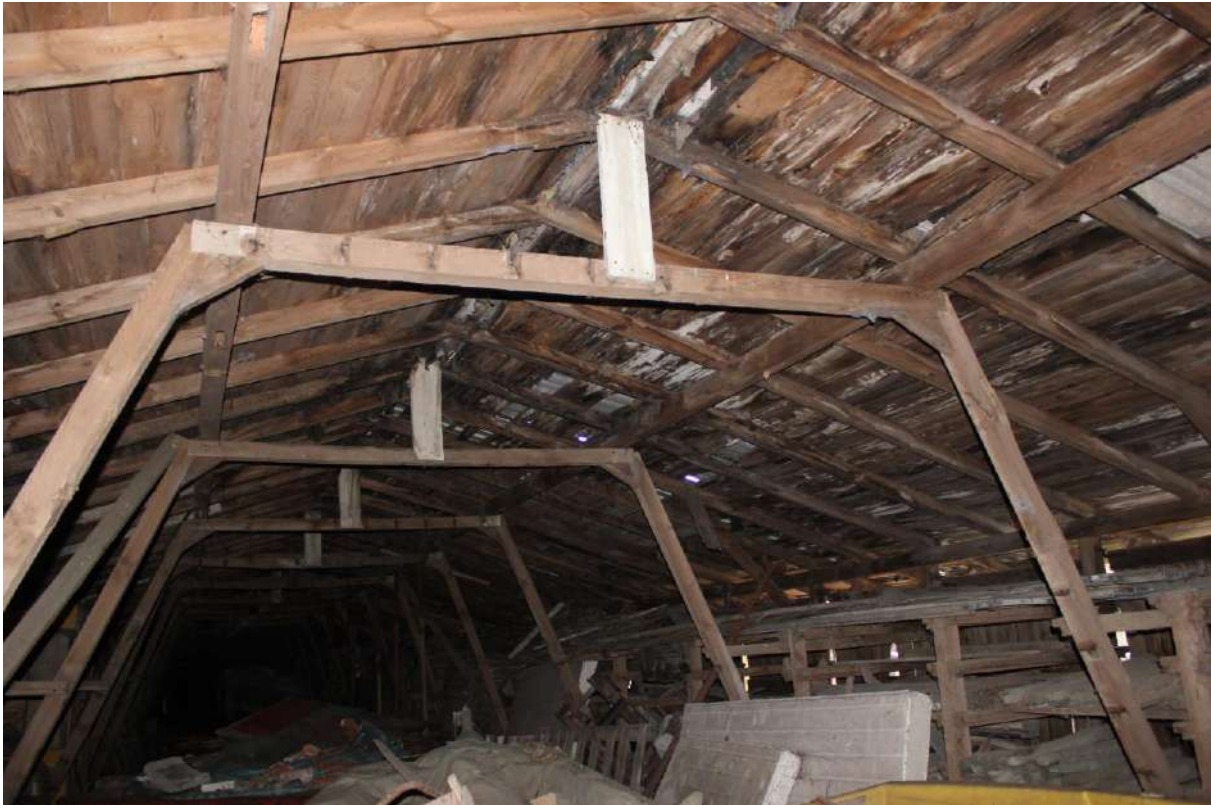
De binnenzijde van loods object 10 aan de meest oostelijke zijde. Hier is de ondersteunende constructie van de loods helemaal summier uitgevoerd. Links zijn de droogrekken te zien.

De draagconstructie van deze loods is samengesteld uit gebintstellen met stijlen (100 x 100 mm) en tussenstijlen in een alternerend systeem. Alle gebintstijlen en tussenstijlen staan op gemetselde poeren. Tussen de gebintstellen stond een tussenstijl met korbelen waaraan het zeslaags droogsysteem was gemonteerd. Deze zijn allemaal gesloopt. Sporen van deze constructie zijn in de lengtebalken nog te vinden. Pen- en gatverbindingen en schuine pengaten van de korbelen. Het zadeldak rust op sporen van 90 x 65 mm. Deze liggen h.o.h. 780 mm.

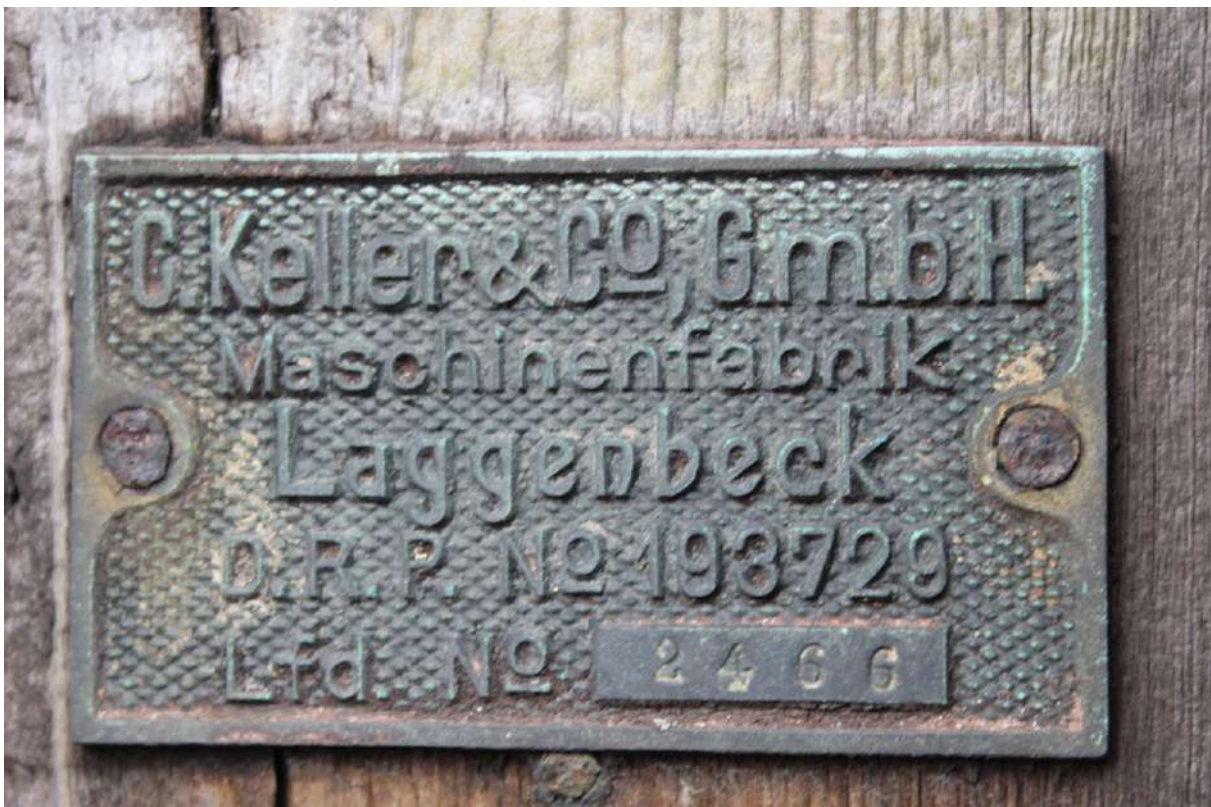
Metalen Merkplaatje "C. Keller & Co". Gemonteerd op droogloods Object 10. Stijl 5 Zuidzijde

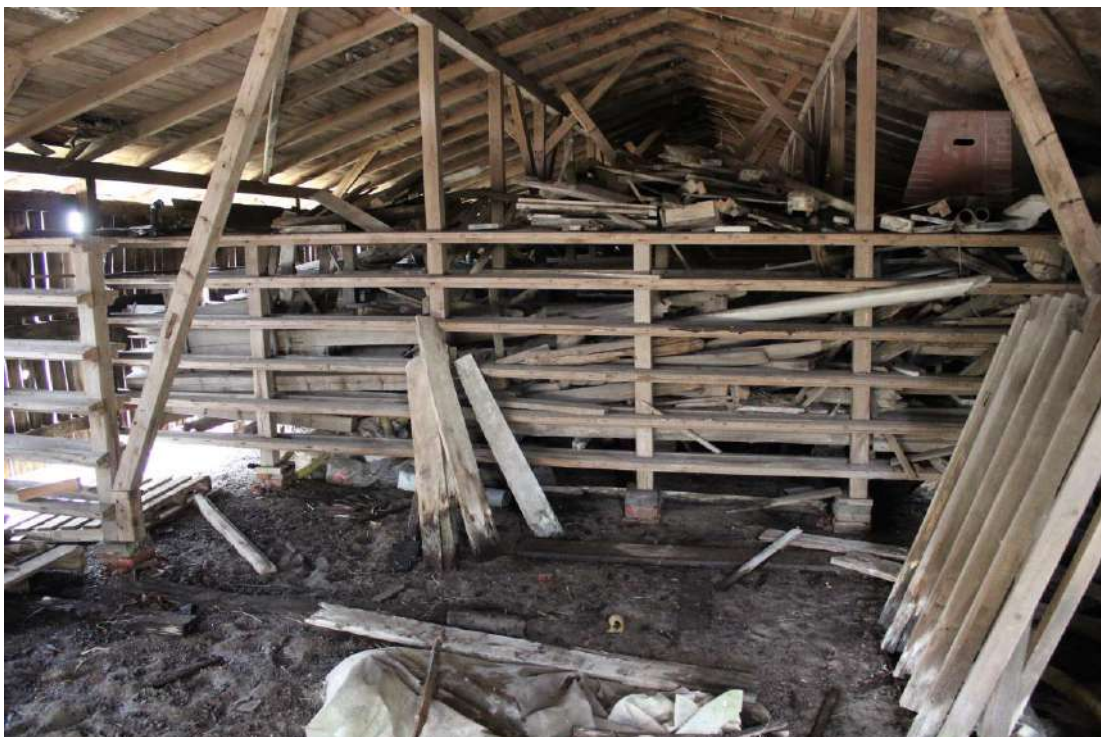
Interieur van droogloods uit 1922. Hierin zijn nog originele droogrekken aanwezig.

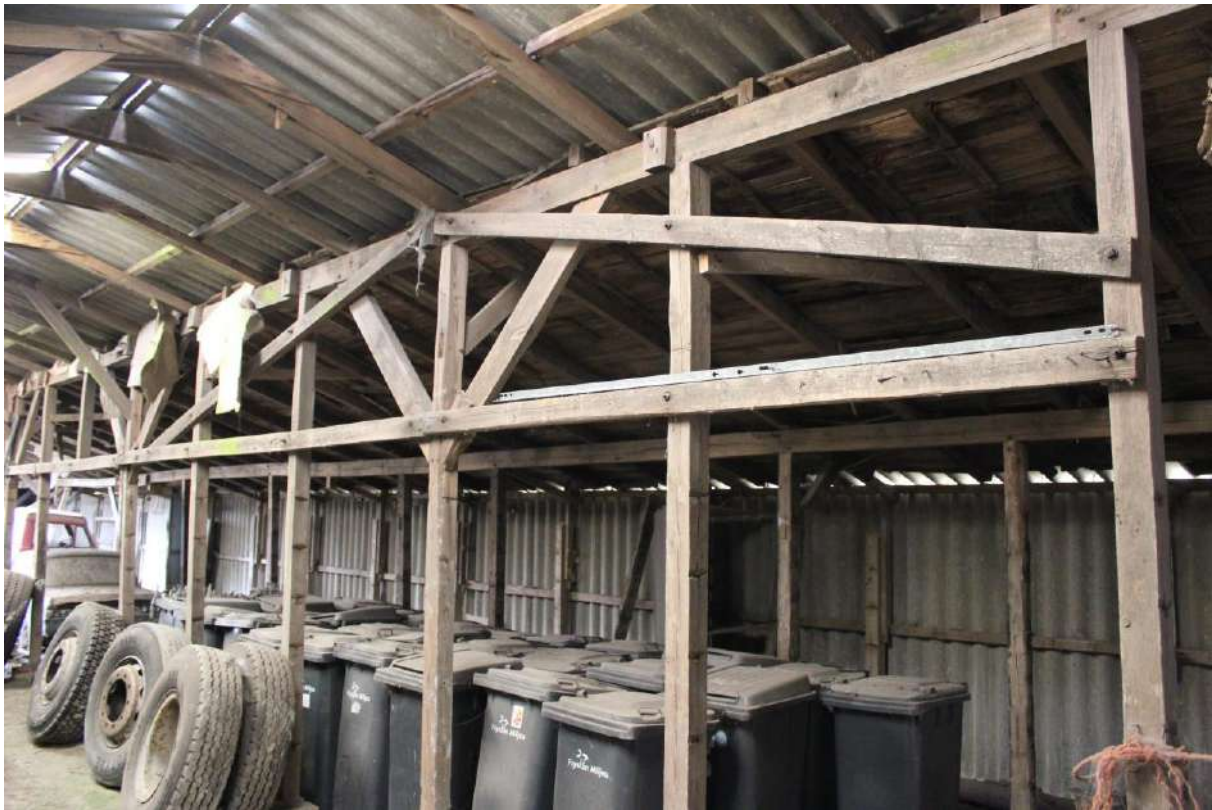
De gebintstellen constructie van loods. Object 15.

De draagconstructie is samengesteld uit houten gebintstellen waarop daksporen en zadeldak rusten. De gebintstijlen staan op gemetselde poeren. Tussen de poeren zijn in de lengterichting metalen onderdelen op de grond te zien. Deze metalen onderdelen vormden de dwarsliggers (soort bielzen) voor de rails van het transportsysteem van de groenlingen. Hoogstwaarschijnlijk hoorde dit bij het Keller Hörstelsysteem uit 1910 waarvan dit een aanvulling is geweest op het systeem dat in 1914 in Oostrum is aangebracht. Markant detail is dat deze metalen raildragers onder de gemetselde poeren zitten.

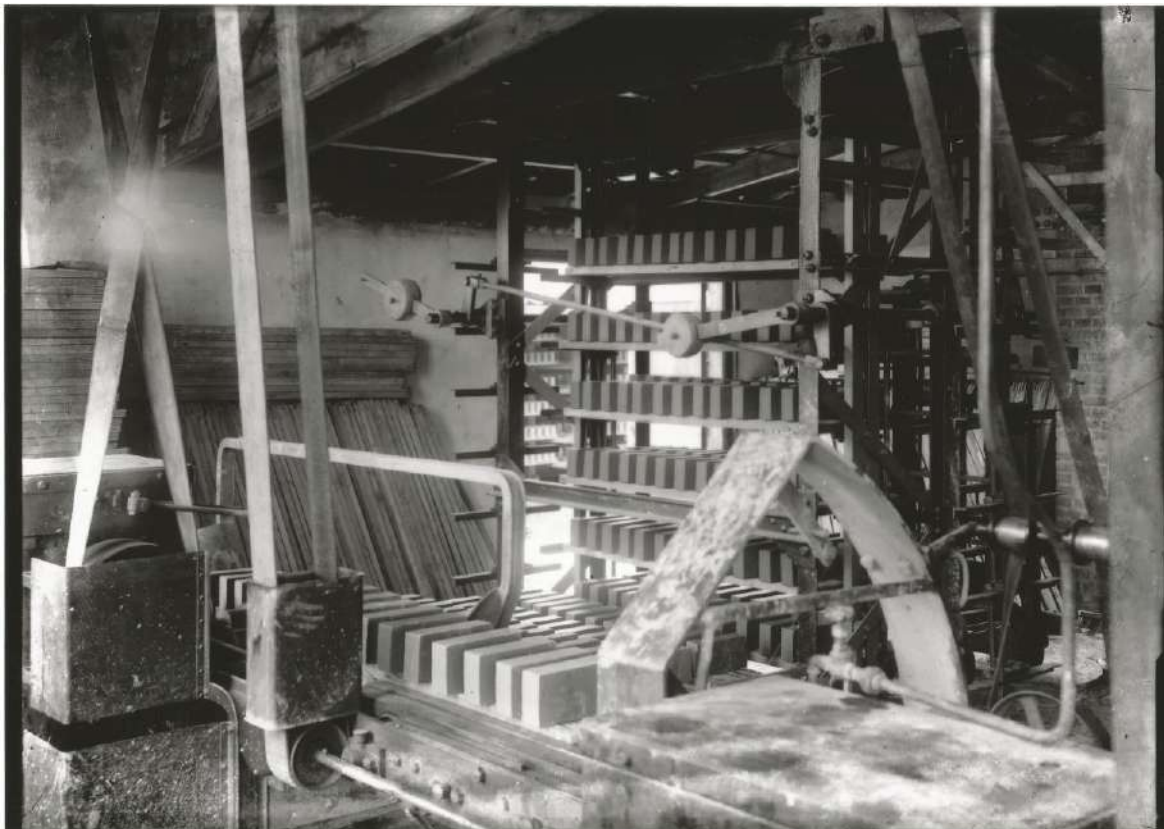
**Afbeelding 13.** De strengpers waar de stenen worden gevormd. Bron: Bert Kooistra.

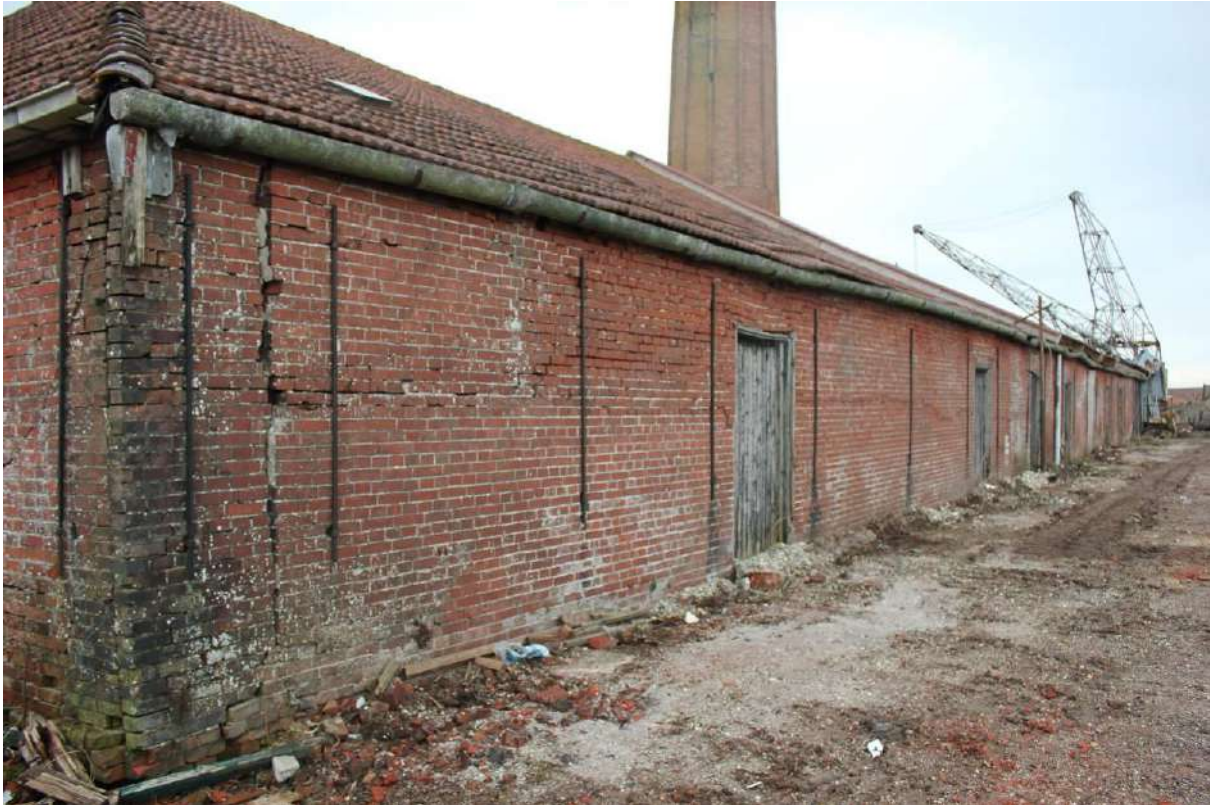
De zuidelijke gevel aan het Dokkumer Grootdiep. De onderste lagen metselwerk zijn opgetrokken in staand verband. De rest is uitgevoerd in kruisverband.

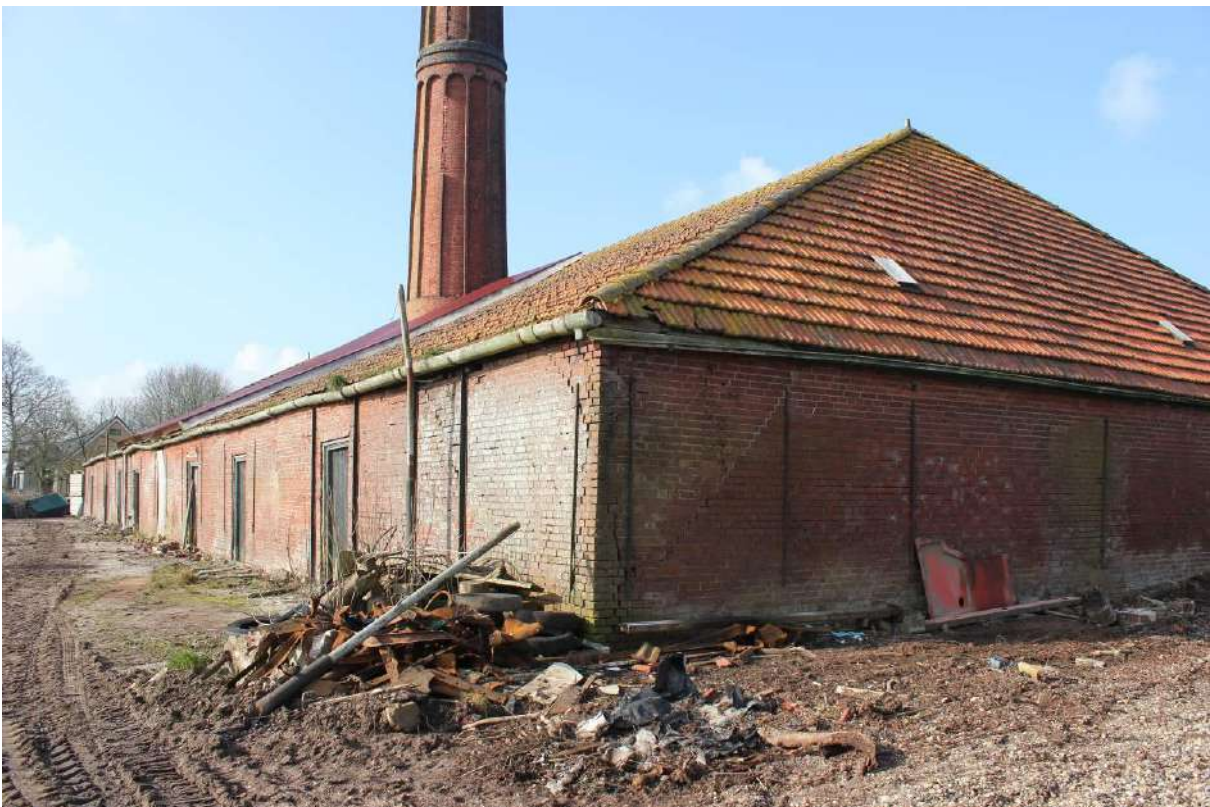
De zuidgevel met rechts een stukje oostgevel. Opvallend zijn de lange muurankers.

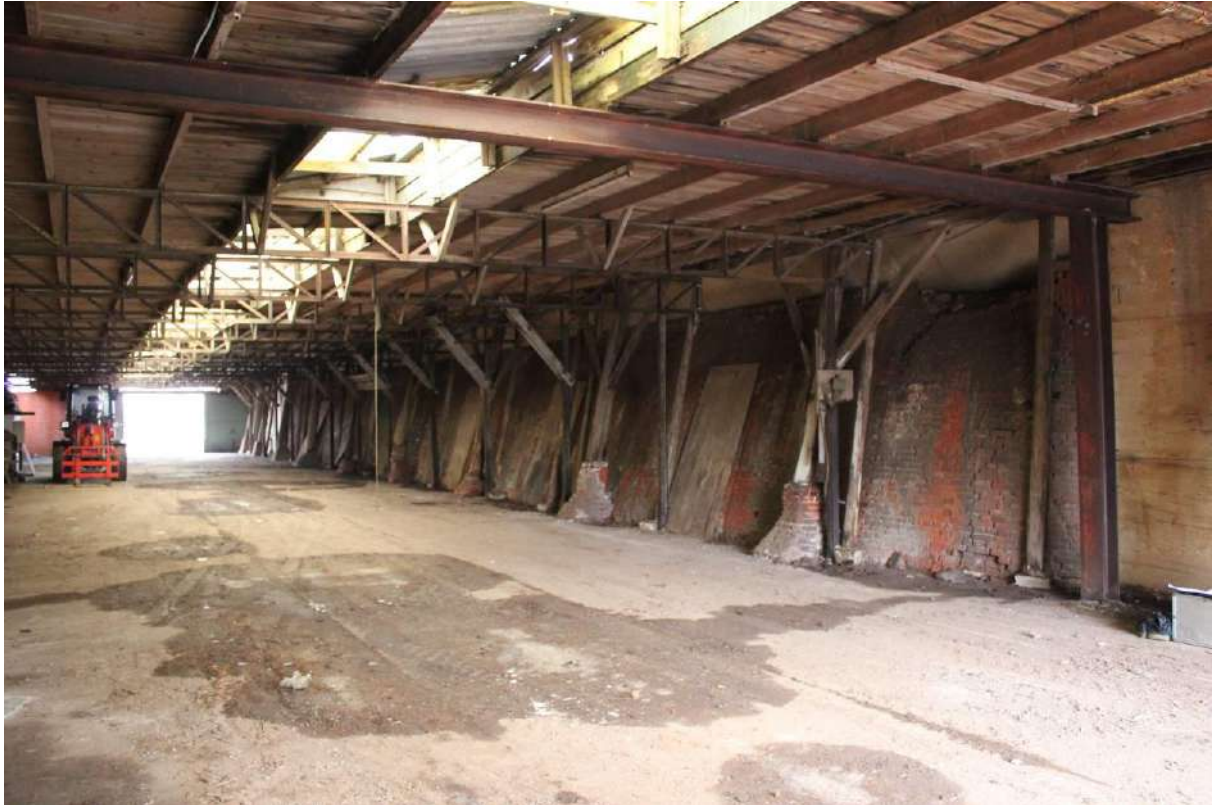
De noordgevel. Deze gevelwand is de muur van de ringoven. De draagconstructie met de rondhouten standers en poeren is duidelijk aanwezig.
