**N.V. Machinale Steenfabriek**  
v/h  
**J. Helder Pzn.**  
**te Oostrum**

**BOUWHISTORISCH ONDERZOEK**  
**MAART - AUGUSTUS 2018**

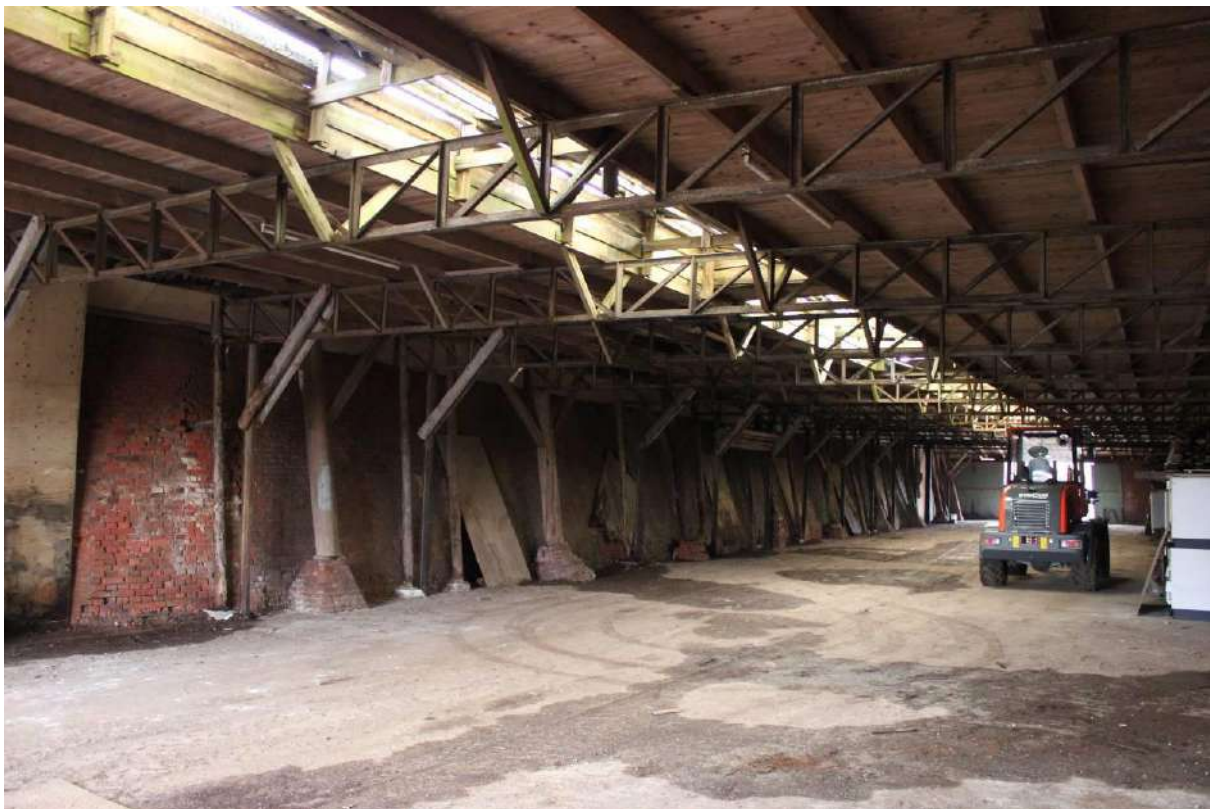
De noordgevel vanuit het oosten gezien. Deze gevelwand is de muur van de ringoven. De draagconstructie met de rondhouten standers en poeren is duidelijk aanwezig.

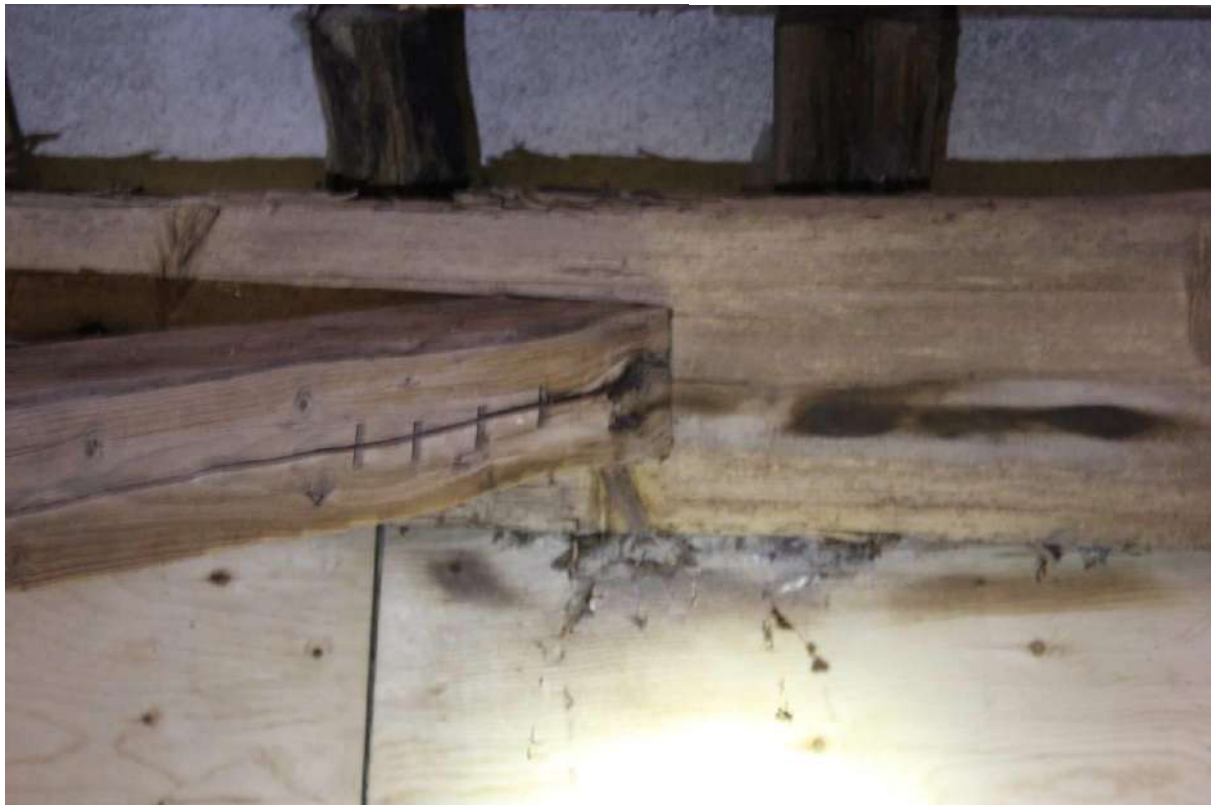
Een van de korbelen bij een rondhouten staanders gemerkt met een gehakte IIII.

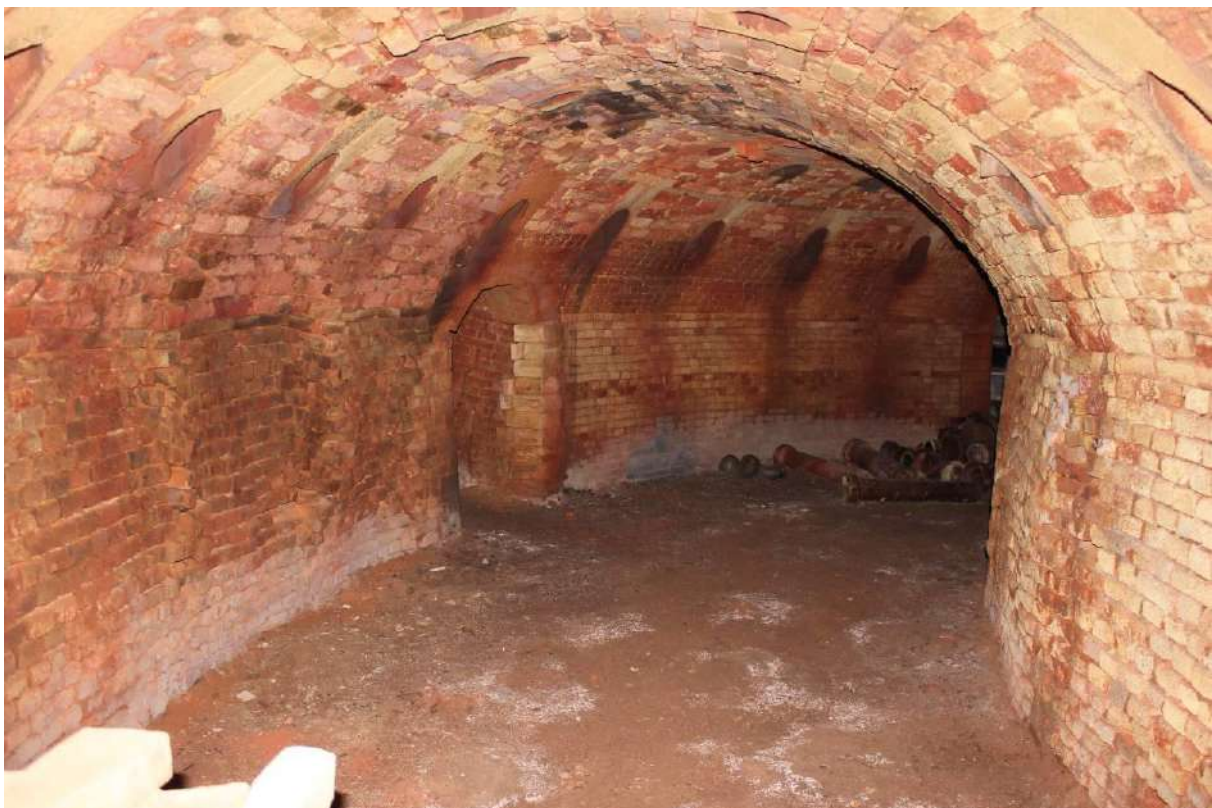
De binnenzijde van de ringoven. Richting oosten. Mooi in beeld zijn de diverse brandstoftoevoergaten en de rookgasafvoeren.

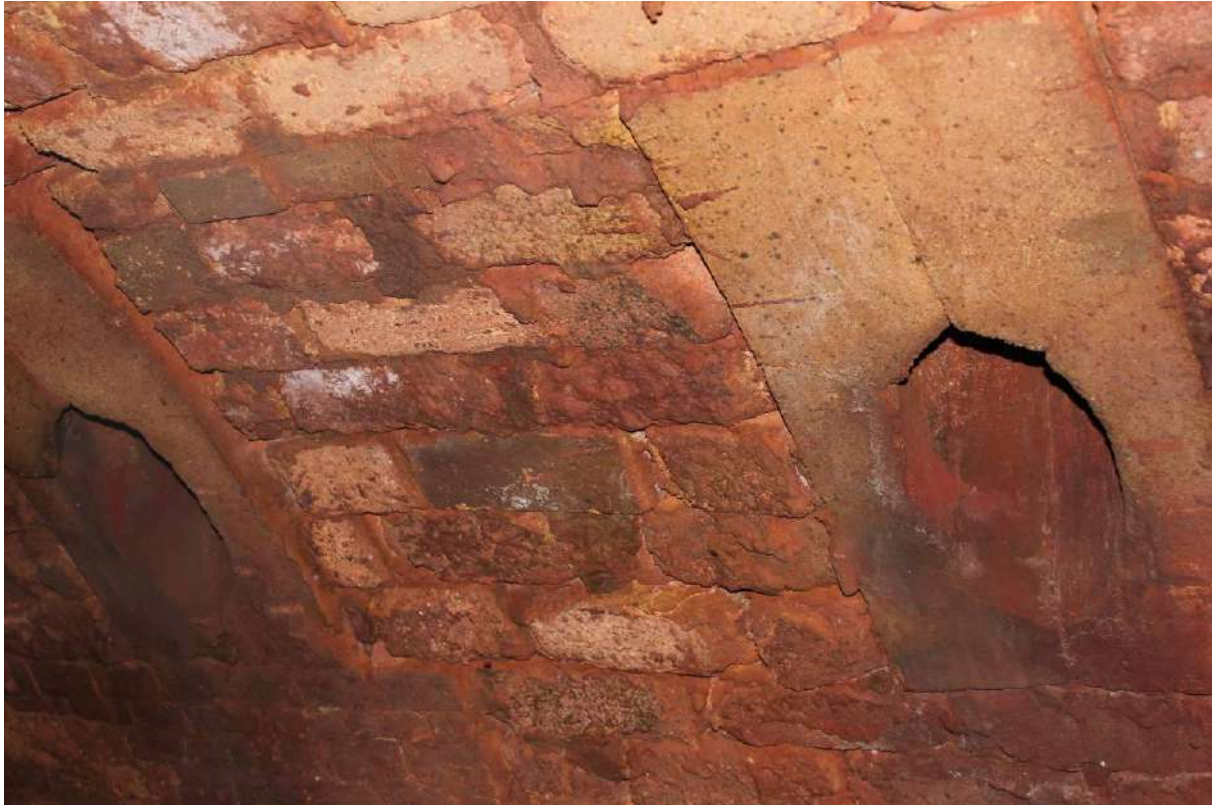
De binnenzijde van de ringoven. Geprefabriceerde blokken vormen de doorvoeren door de ovenwand.

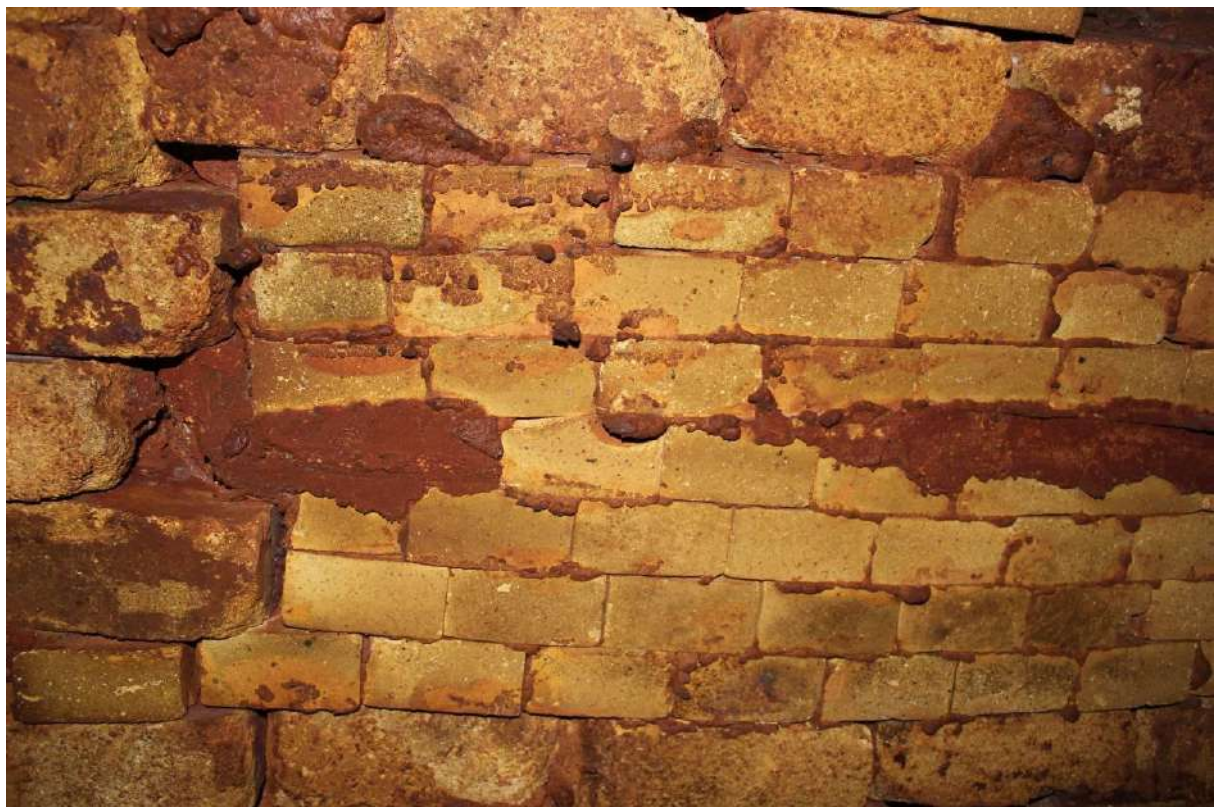
De binnenzijde van de ringoven gemetseld met chamottesteen en vuurvast rode cement. Er zijn diverse herstellingen te zien.

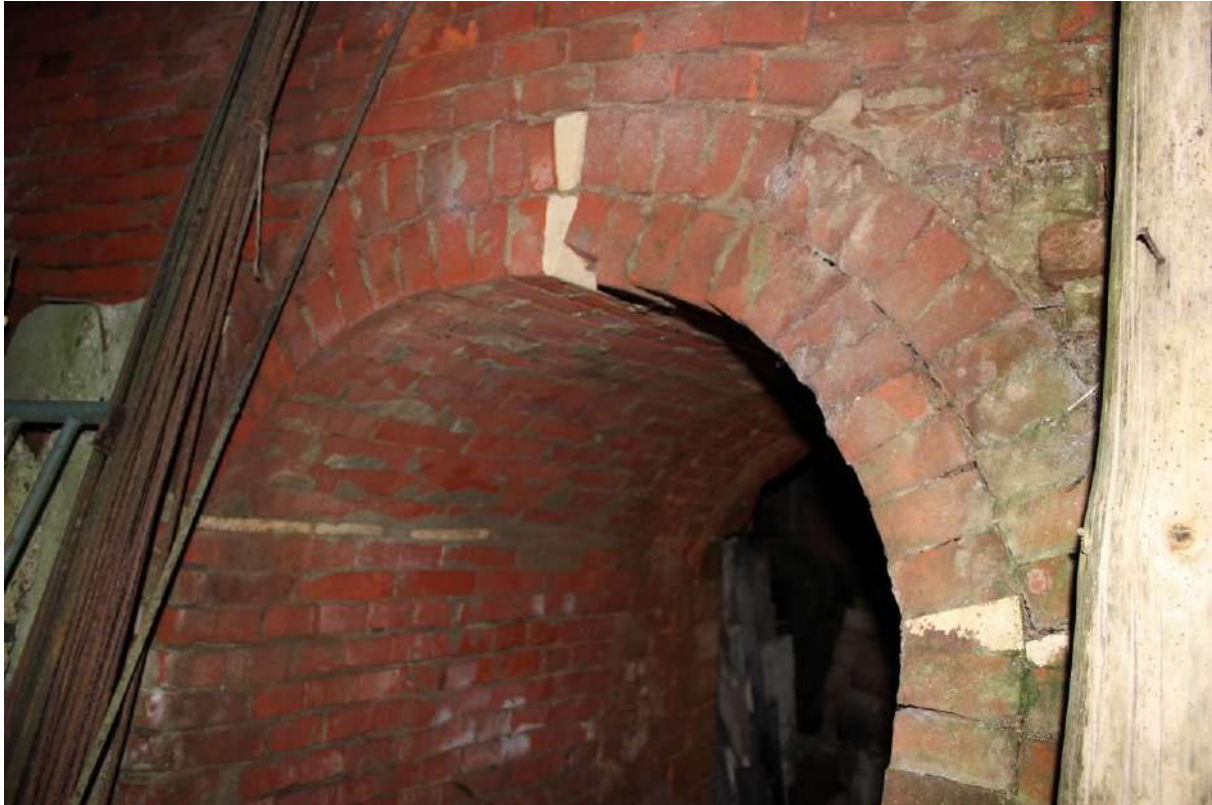
Een van de ingangen van de ringoven aan de zuidzijde. De rondboog is gemetseld met witte aanzet- en sluitsteen.

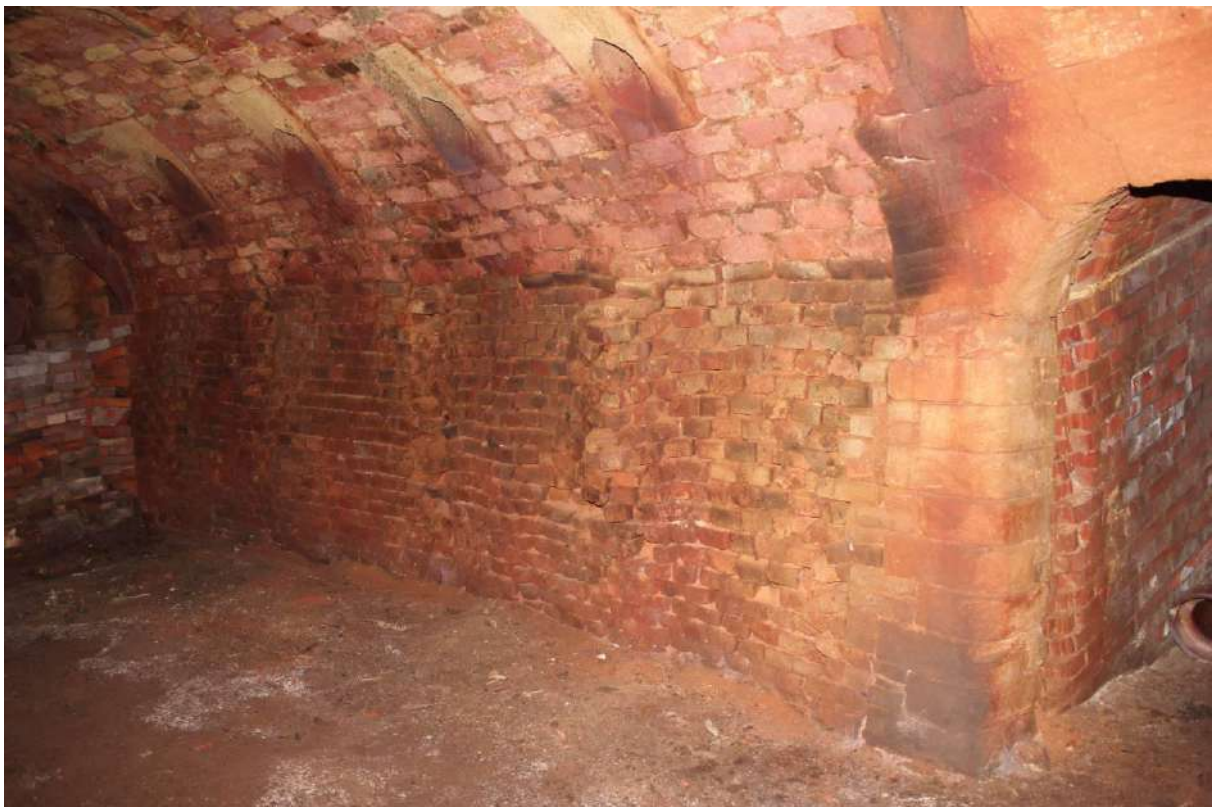
De binnenzijde van de ringoven. Rechts in beeld is weer een ingang. Hoek- en sluitoplossing gemaakt van natuursteen.

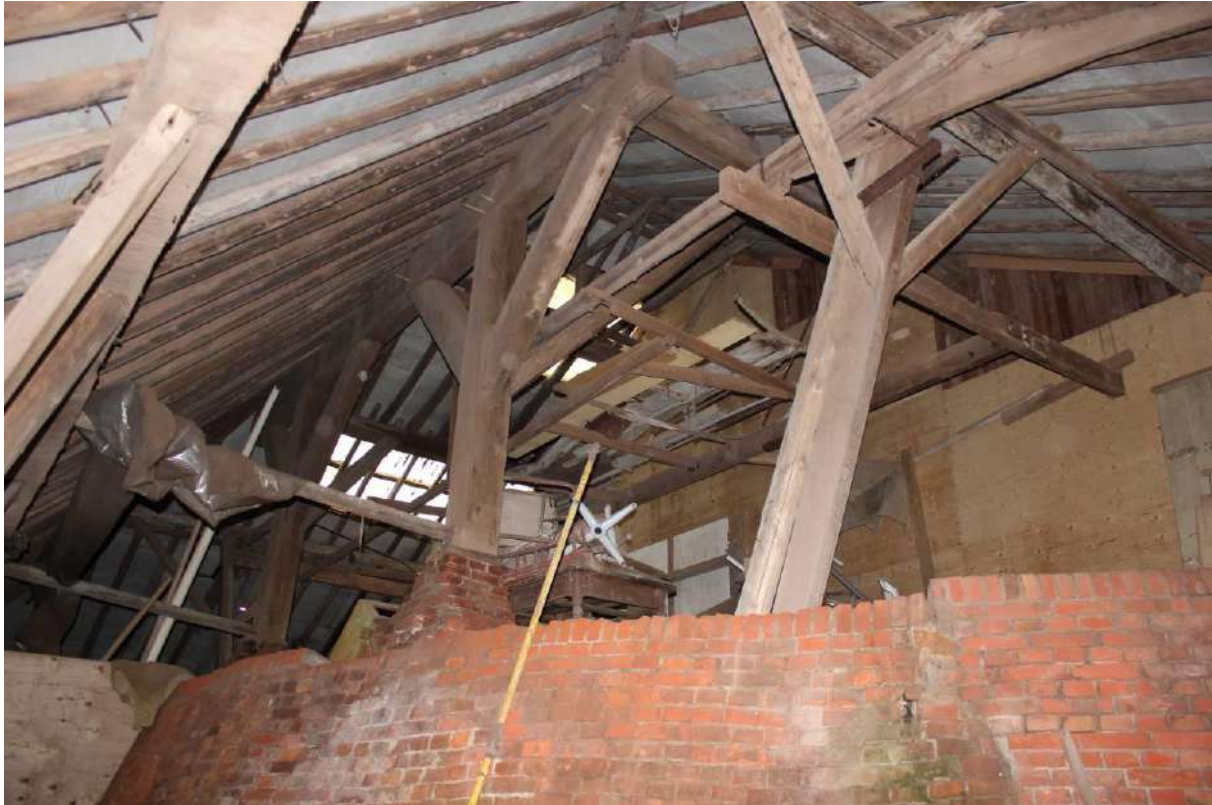
De dekbalkgebintconstructie boven de ringoven. Hier staat het meest westelijke dekbalkgebint met overstekken. De stijlen staan op gemetselde poeren.

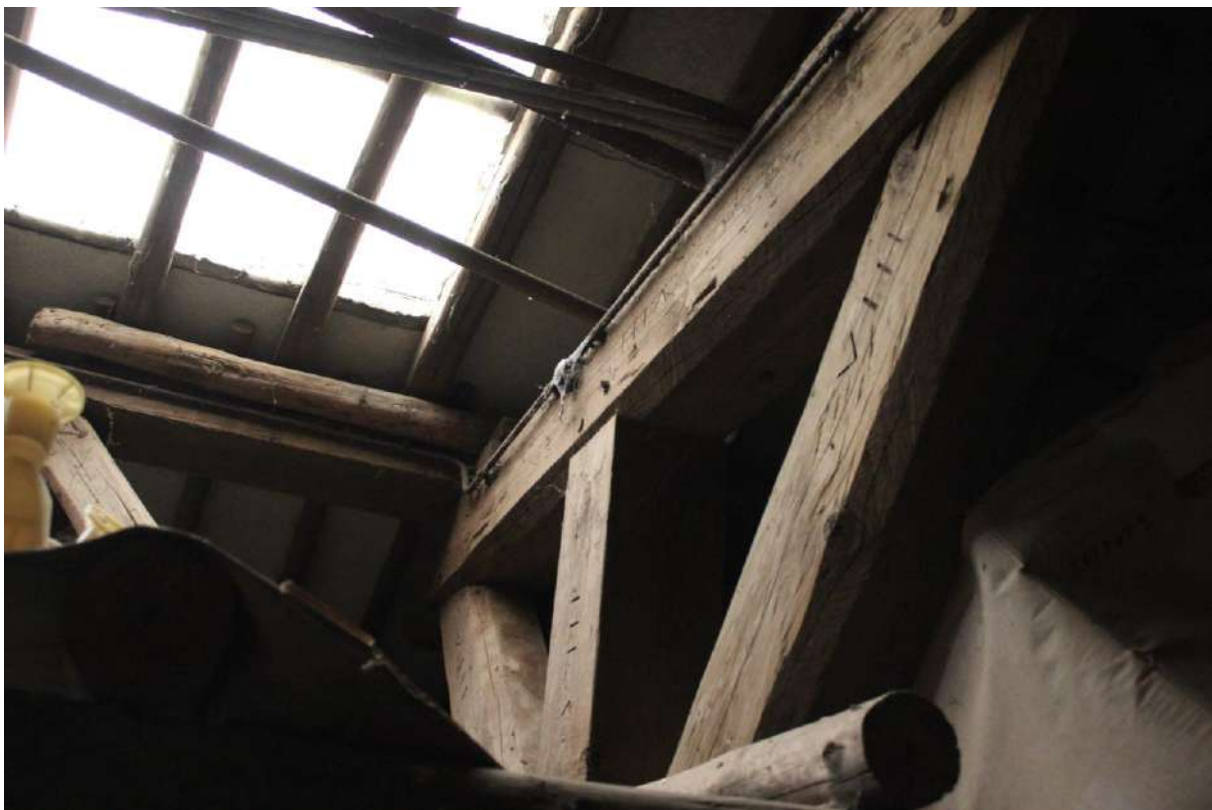
Dekbalkgebint 8. Alle onderdelen gehakte telmerken.

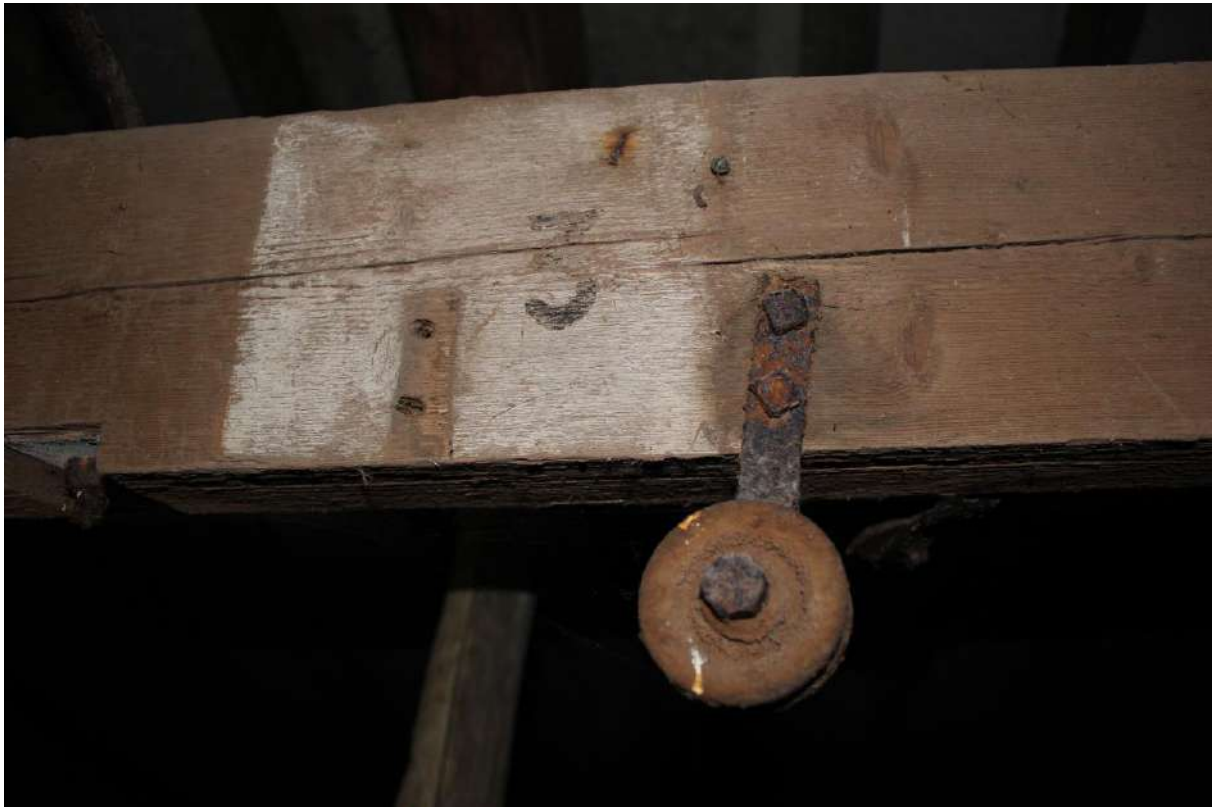
Overal op de stookzolder zijn sporen van de stook- en bedieningsgeschiedenis te zien. Het cijfer en het katrol hadden een functie bij de stookinstallatie. Lucht- en rookgasafvoer werd hiermee bediend op de stookzolder.
