**Verkennd bodemonderzoek ter plaatse  
van het perceel aan de  
Brongersmaweg 11 in Kollumerpomp  
(bestemmingswijziging)**

Rapportnummer: 201546/JvA  
Status: Definitief, versie 1  
Datum: 14 augustus 2020

Project: VO Brongersmaweg 11, Kollumerpomp  
Opdrachtgever: De heer M. Kloppenburg  
Rapportnummer: 201546/JvA  
Projectleider: ing. J. van Akker  
Kwaliteitscontrole: D.T. van der Mei  
Handtekening:

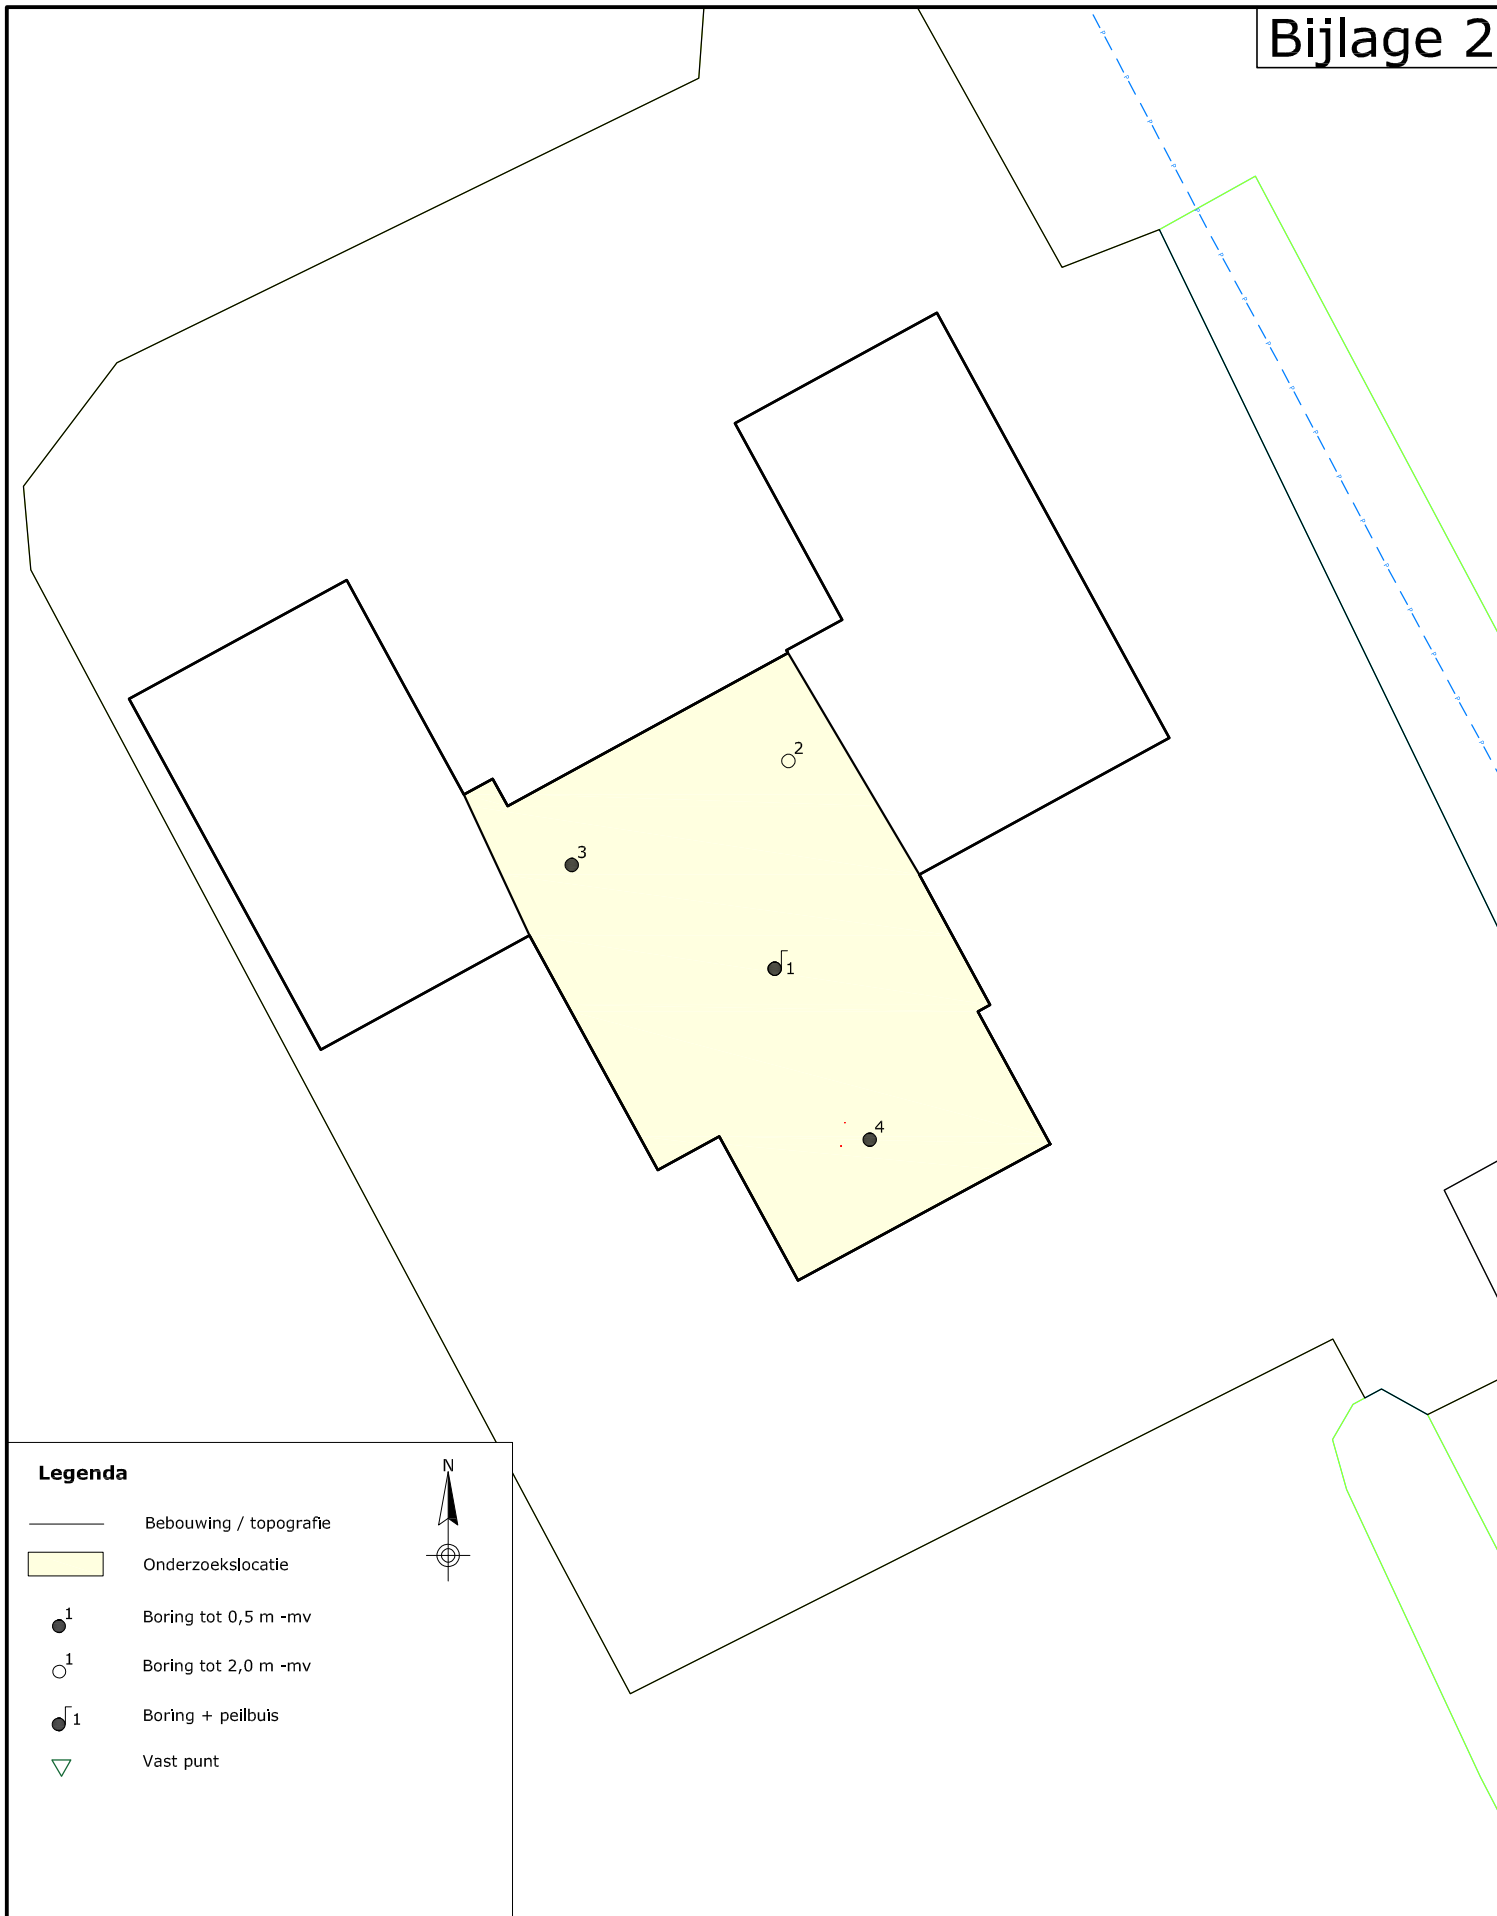
## **BIJLAGE 2 (VAN 5)**

De situering van de onderzoekslocatie en de boringen is weergegeven op de situatietekening in bijlage 2.

Onderzoekslocatie en monsternamepunten

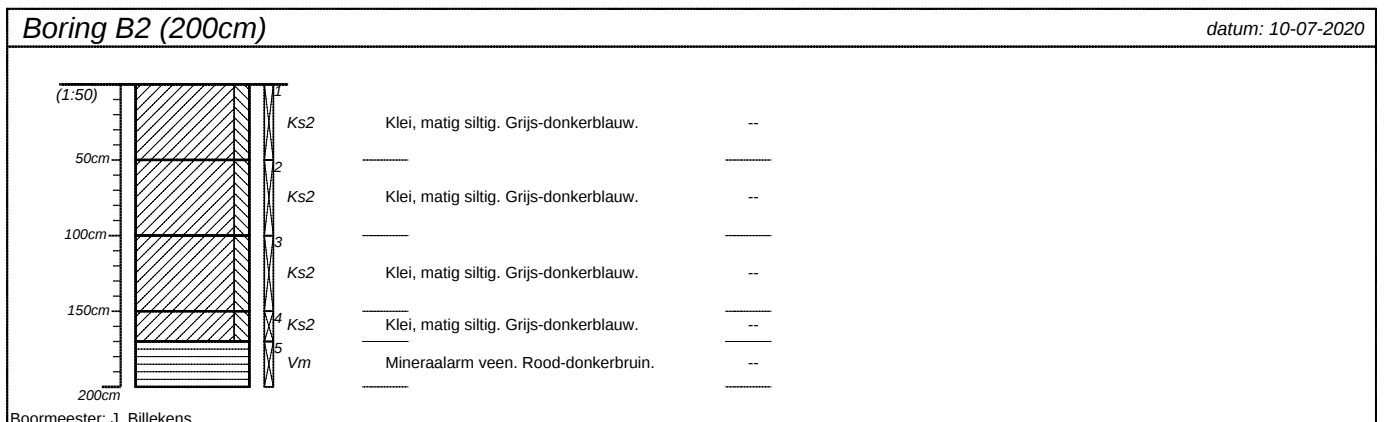
De bodemkundige beoordeling van de boringen is weergegeven op de boorprofielen in bijlage 3.
