## AANVULLEND BODEMONDERZOEK

## PARALLELWEG 7-8

## SCHELLUINEN

| Projectnummer | 22-2062A |

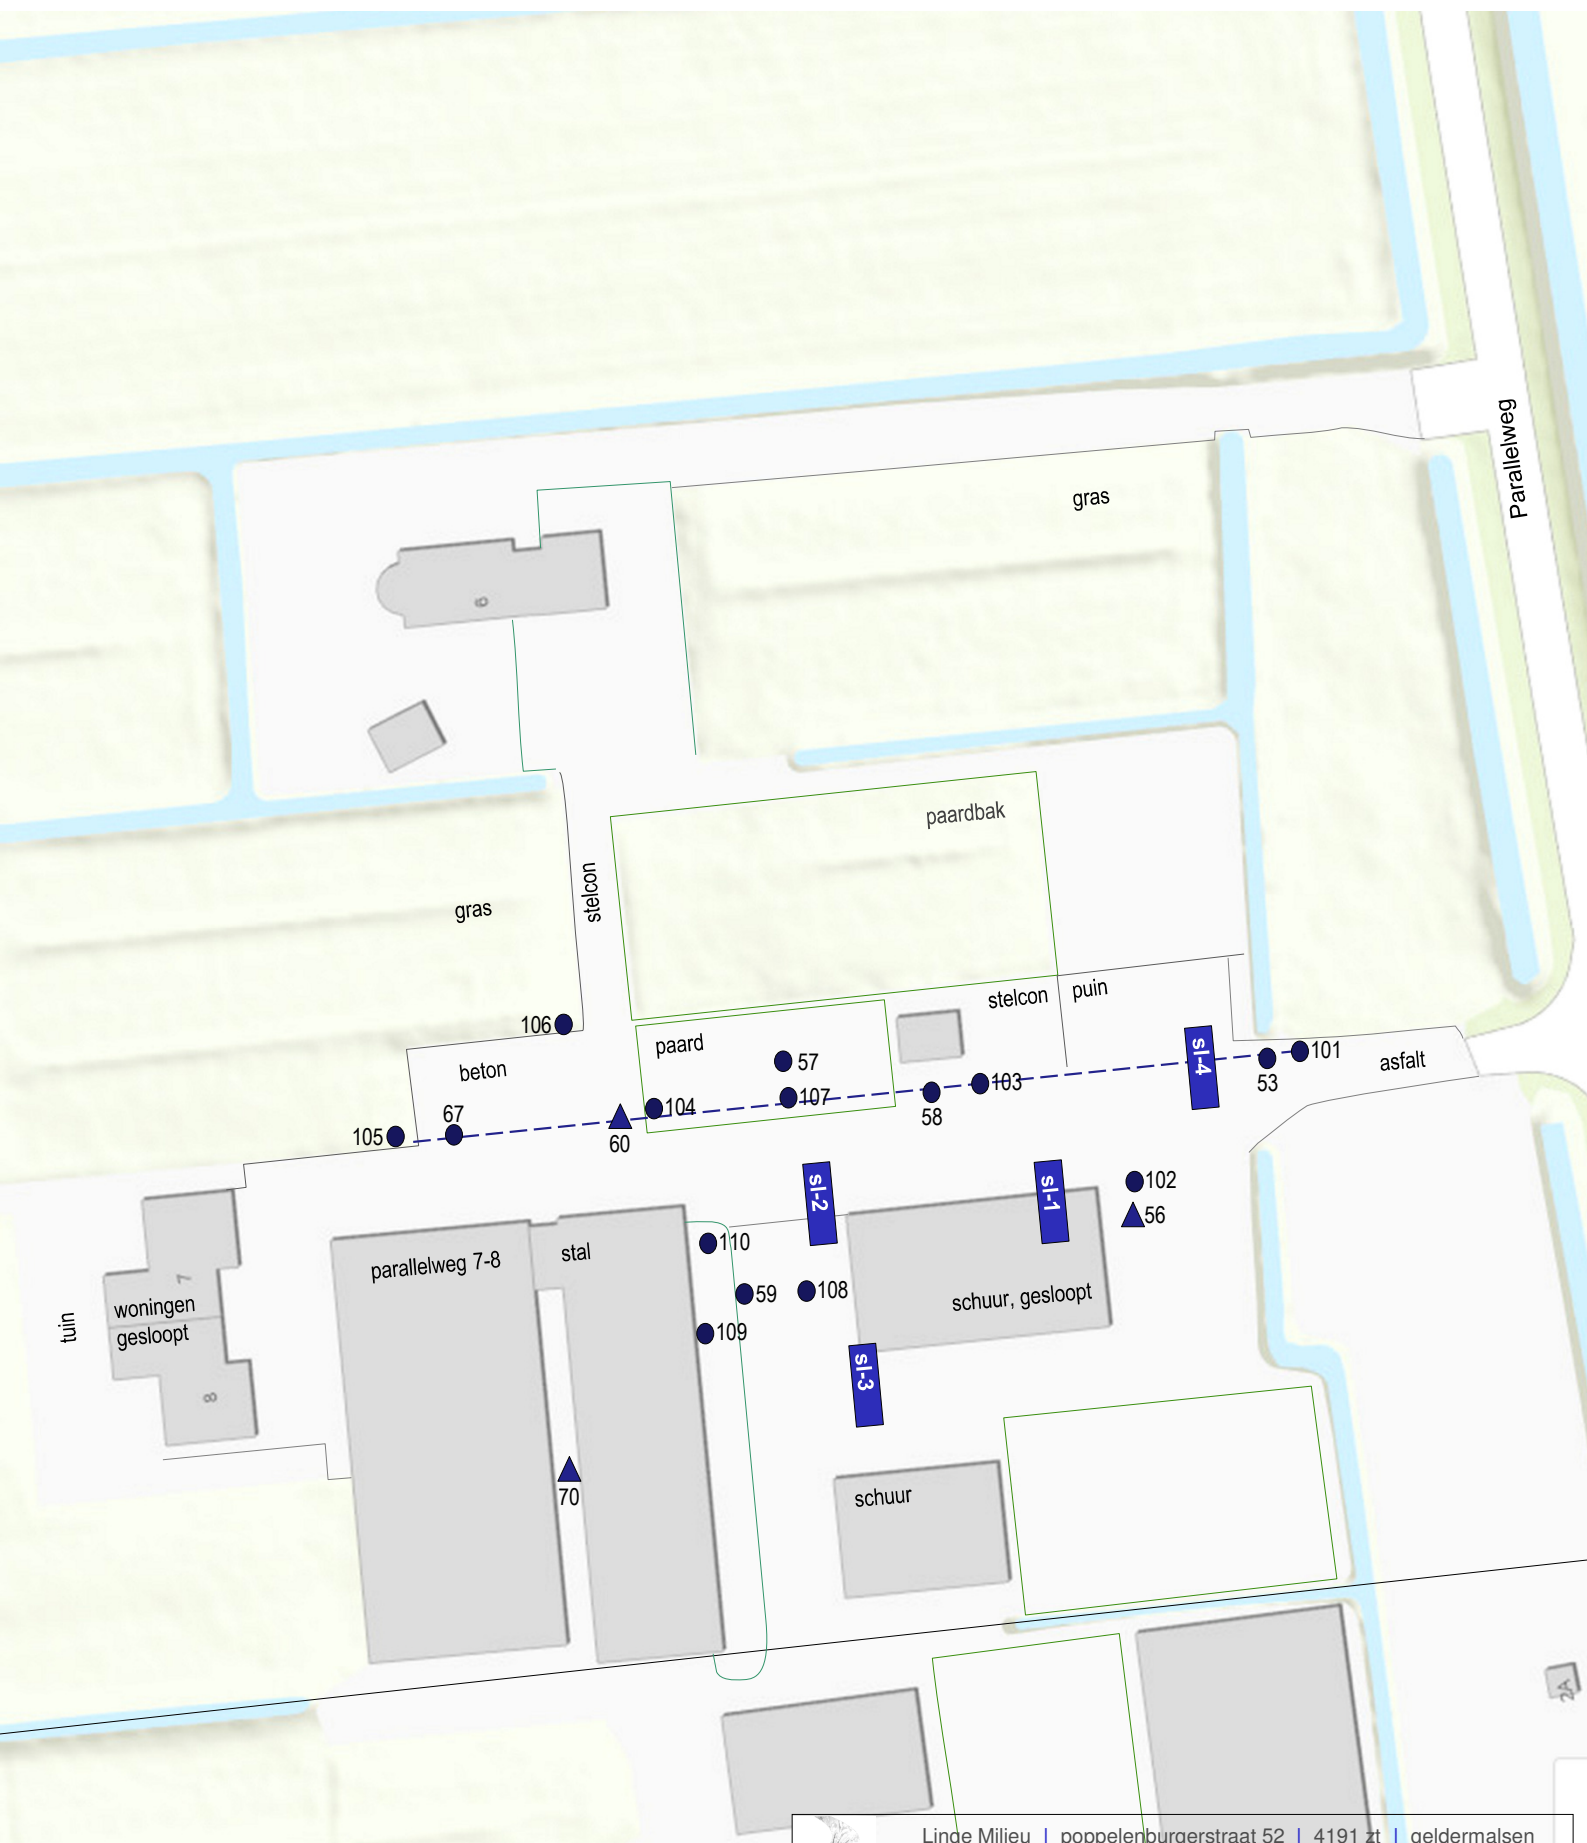
situatieschets

Het veldwerk is uitgevoerd door Nico Verweij, erkend veldwerker voor de protocollen. Zie ook [www.bodemplus.nl/aanvragen/erkenningen/zoekmenu](http://www.bodemplus.nl/aanvragen/erkenningen/zoekmenu). Er voor het onderzoek naar PCB's tien boringen geplaatst, tot een diepte van maximaal 1.2 m-mv. De boringen zijn genummerd in een 100-serie, als vervolg op het eerdere onderzoek. De locaties van de boringen zijn terug te vinden in de schets in bijlage F.

- asbest-sleuf **1**  
boring **2**  
peilbuis **5**
