## INRICHTINGSSCHETS - DORPSWEG 46 - HOORNAAR

# Akoestisch onderzoek geluidbelasting vanwege wegverkeerslawaaï

Bouwplan achter Dorpsweg 45-47  
te Hoornaar

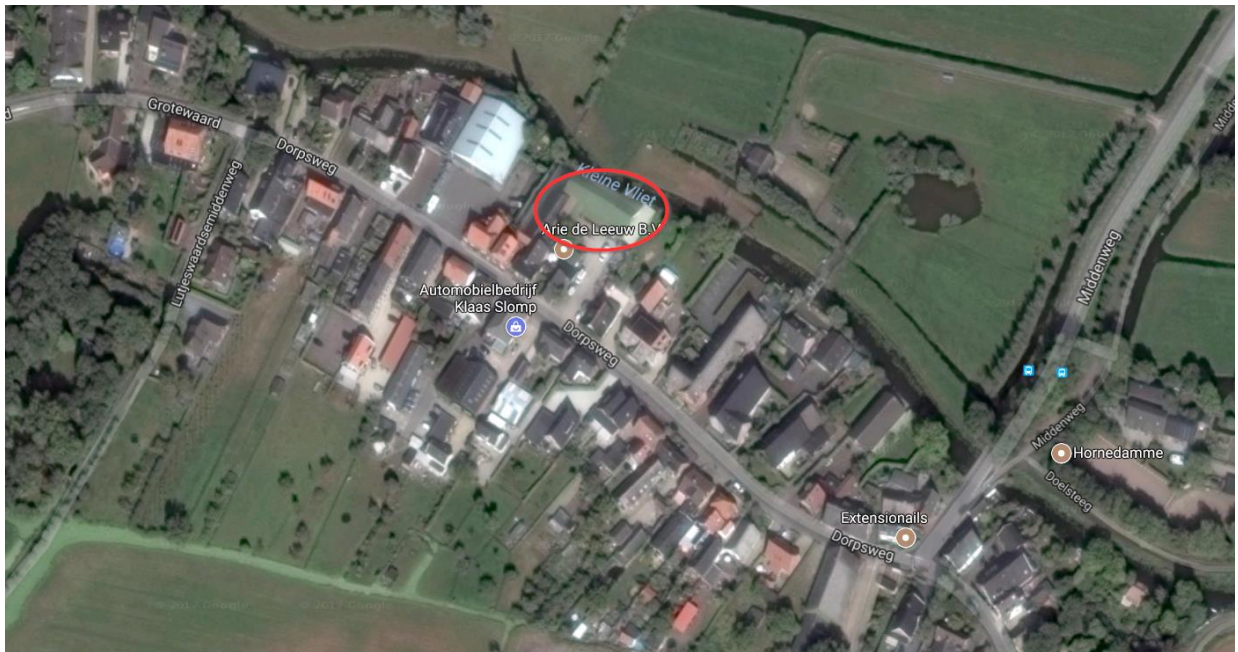
**Afbeelding 1.1:** Globale ligging bouwplanlocatie (rood omcirkeld).

Op een perceel achter de Dorpsweg 45-47 te Hoornaar (gemeente Giessenlanden) bevindt zich thans een bedrijfsgebouw (zie afbeelding 1).

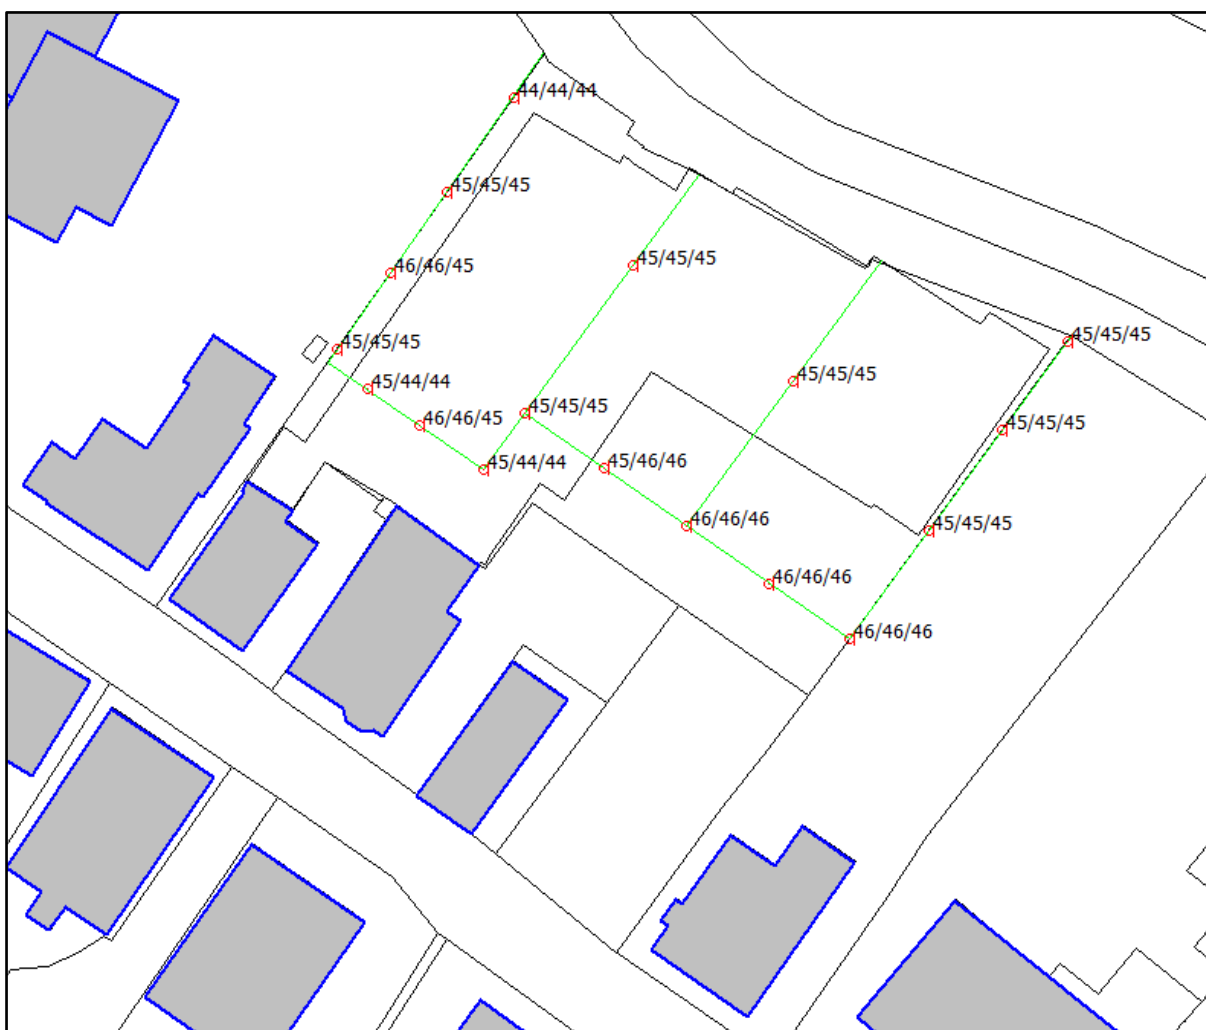
**Afbeelding 4.1:** Gecumuleerde geluidbelasting (excl. aftrek Wgh) vanwege de Dorpsweg en de Middenweg op de rekenpunten die het bouwplan aan de Dorpsweg achter 45-47 vertegenwoordigen

Uit de rekenresultaten volgt dat de gecumuleerde geluidbelasting vanwege de Dorpsweg en de Middenweg (excl. aftrek Wgh) minder dan 48 dB bedraagt. Zie tevens de afbeelding hierna.

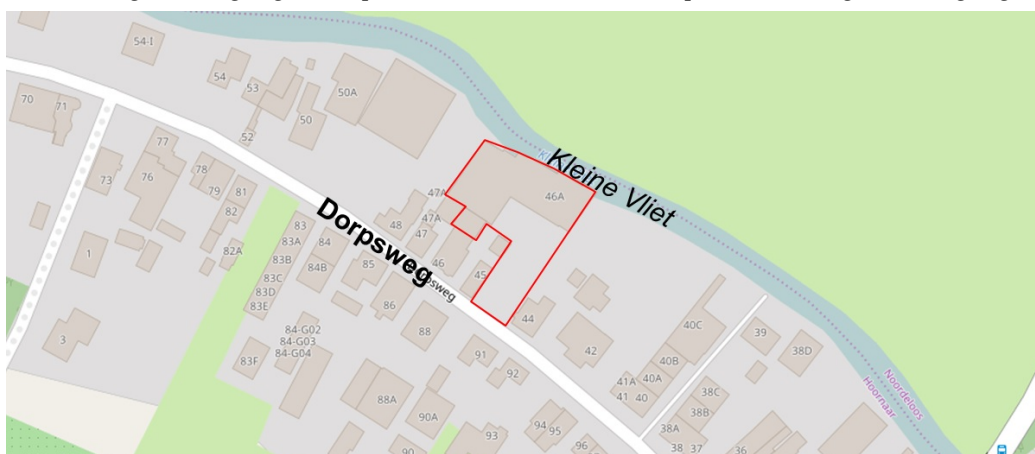
Figuur 1 De planlocatie (rood kader) is gelegen aan de Dorpsweg 45-47 te Hoornaar (bron: arcgis.com).

De planlocatie wordt begrensd door de watergang de Kleine Vliet (noord), het perceel aan de Dorpsweg 44 (oost), de Dorpsweg (zuid) en het perceel aan de Dorpsweg 48 (west). De directe omgeving van de planlocatie wordt gekenmerkt door lintbebouwing van het dorp Hoornaar in uitgestrekt veenweidegebied met rechthoekige landbouwpercelen en kavelsloten. Op een afstand van circa 0,4km ten westen is het oppervlaktewater Natuurbad De Donk gesitueerd, op circa 0,6km ten westen is de watergang de Giessen gelegen, op circa 1,8km ten oosten is de autosnelweg de A27 gelegen en op circa 2,0km ten westen is de provinciale weg de N214 gelegen.

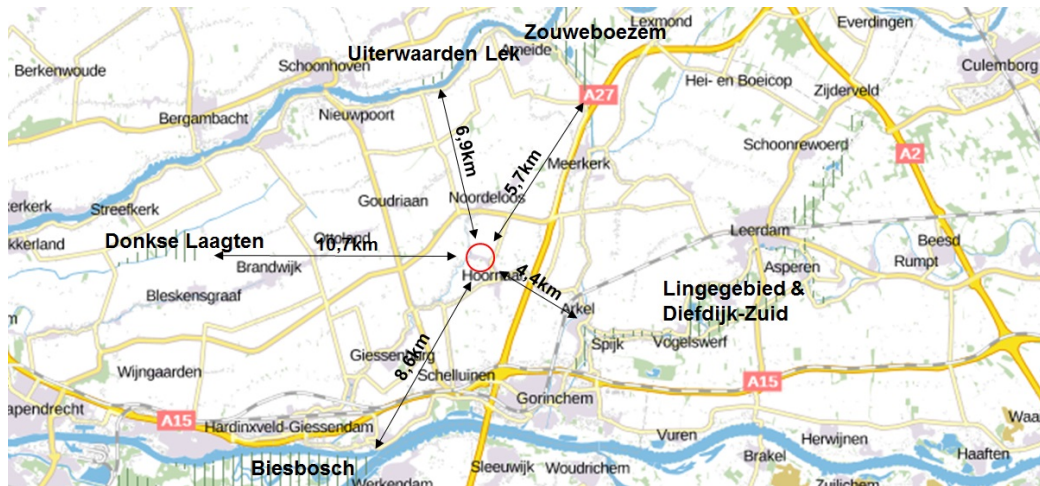
Figuur 2 De planlocatie (rood omcirkeld) ligt op een afstand van circa 4,4km tot het Lingegebied & Diefdijk-Zuid, 5,7km tot de Zouweboezem, 6,9km tot de Uiterwaarden Lek, 8,6km tot de Biesbosch en 10,7km tot de Donkse Laagten (bron: pzh.b3p.nl).

De planlocatie maakt geen deel uit van een beschermd gebied en/of locatie betreffende: Natura 2000, Beschermd natuurnetwerk, Wetland, Nationaal Park of Natuurnetwerk Nederland. Op een afstand van 4,4km en meer liggen enkele Natura2000-gebieden (figuur 2). De planlocatie ligt op een afstand van 0,6km tot het Natuurnetwerk Nederland (figuur 3).

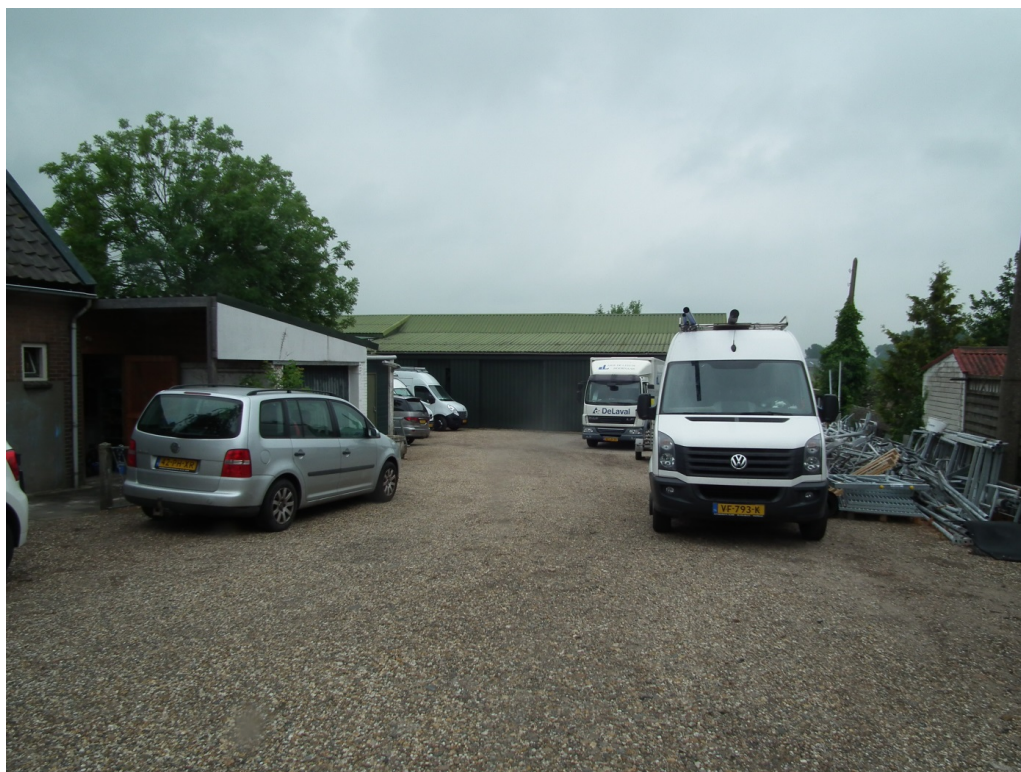
De planlocatie is gelegen aan de Dorpsweg 45 tot en met 47 en betreft het bedrijf achter de burgerwoningen. De locatie bestaat in zijn geheel uit verharding en opslagruimten. De bebouwing betreft vele aanbouwen aan elkaar, bestaande uit houten-, beton- en steense muren met golfplaten- en damwanddaken. De achterzijde van het pand is overwoekerd door klimplanten, struiken en lage bomen. In bijlage 1 zijn een aantal foto's opgenomen die een impressie geven van de planlocatie en de directe omgeving hiervan.

*Figuur 1 De planlocatie is gelegen aan de Dorpsweg 45-47 te Hoornaar, achter de burgerwoningen. De locatie bestaat geheel uit een verharding en bebouwing.*

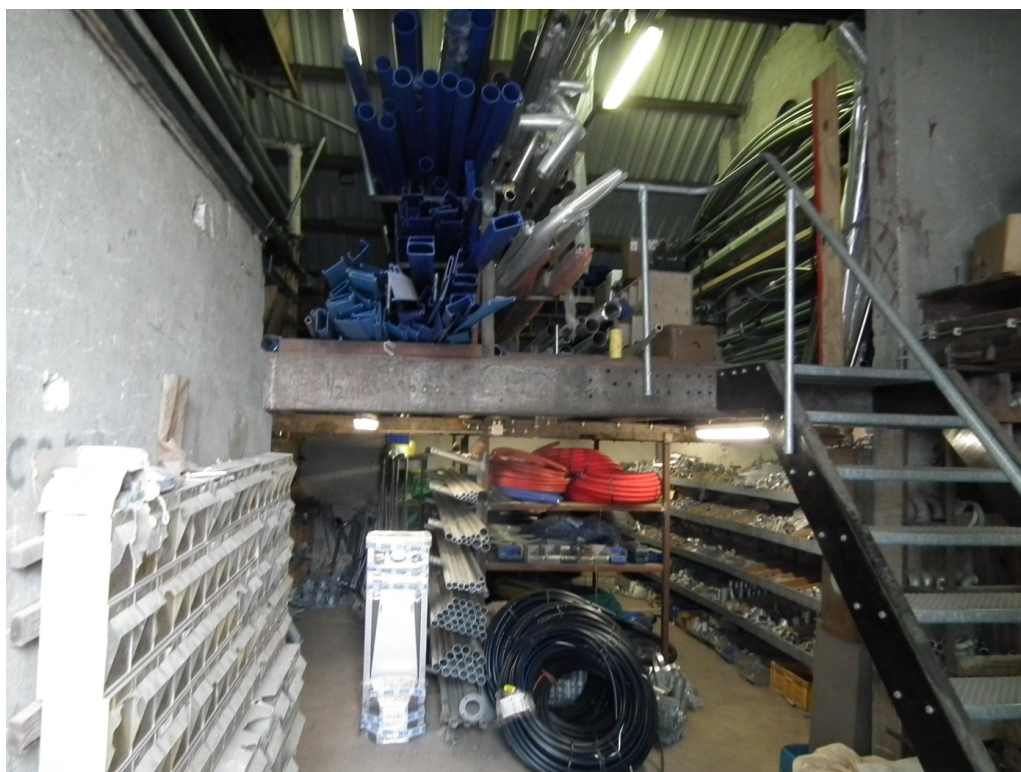
*Figuur 2 De bebouwing betreft schuurtjes en opslaglocaties die bestaan uit vele aan- en uitbouwen aan elkaar. Het merendeel is opgetrokken uit damwanden en golfplaten.*

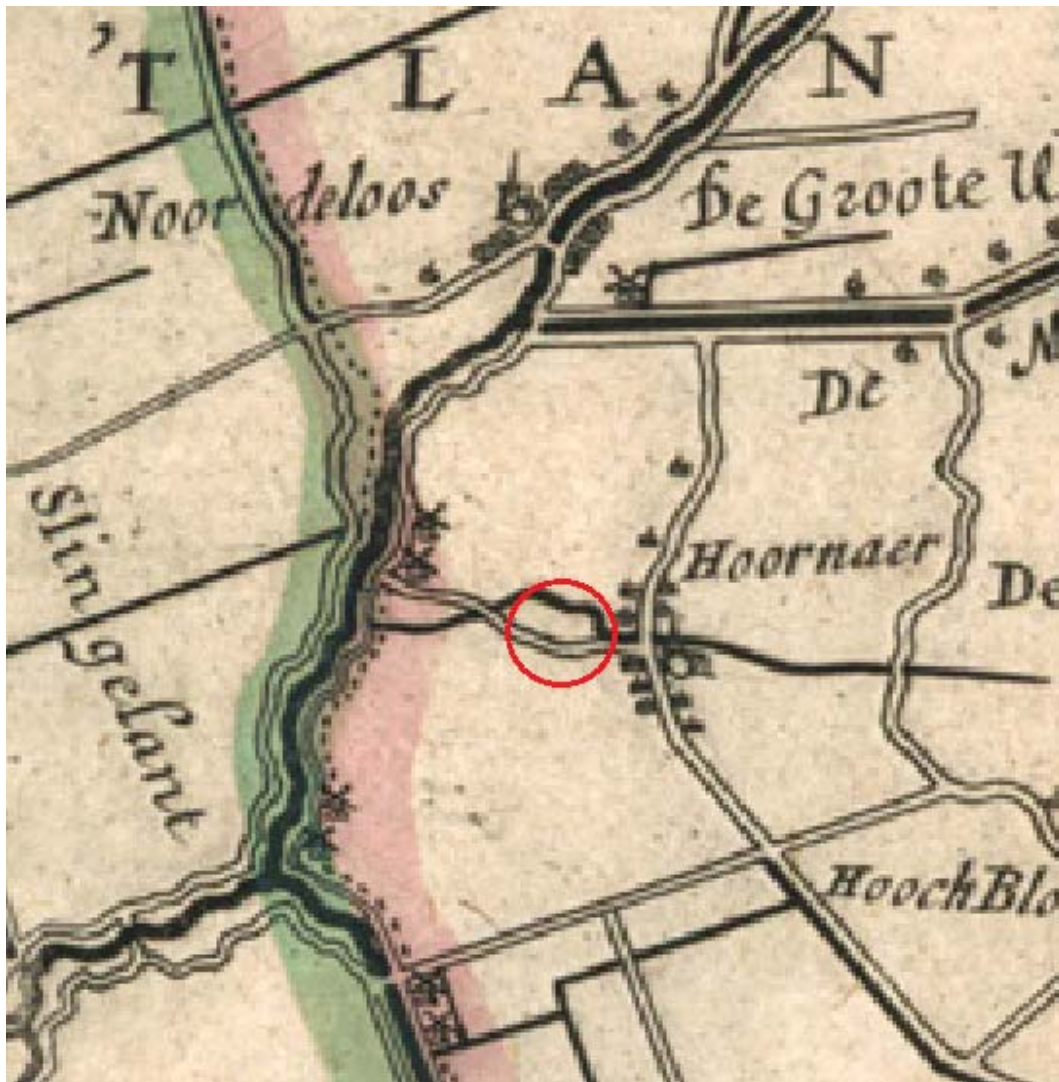
Afb. 6 Globale ligging van plangebied op kaart uit 1645<sup>43</sup>

| Bron | Jaartal | Historische situatie |
|---|---|---|
| Kaart van Blaeu (afb. 6) | 1645 | De Dorpsweg bestaat al, maar de bewoning in Hoornaar is geconcentreerd langs de huidige Middenweg en het deel van de Dorpsweg ten zuiden hiervan. De Kleine Vliet bestaat al, maar heeft een meer meanderende loop. |

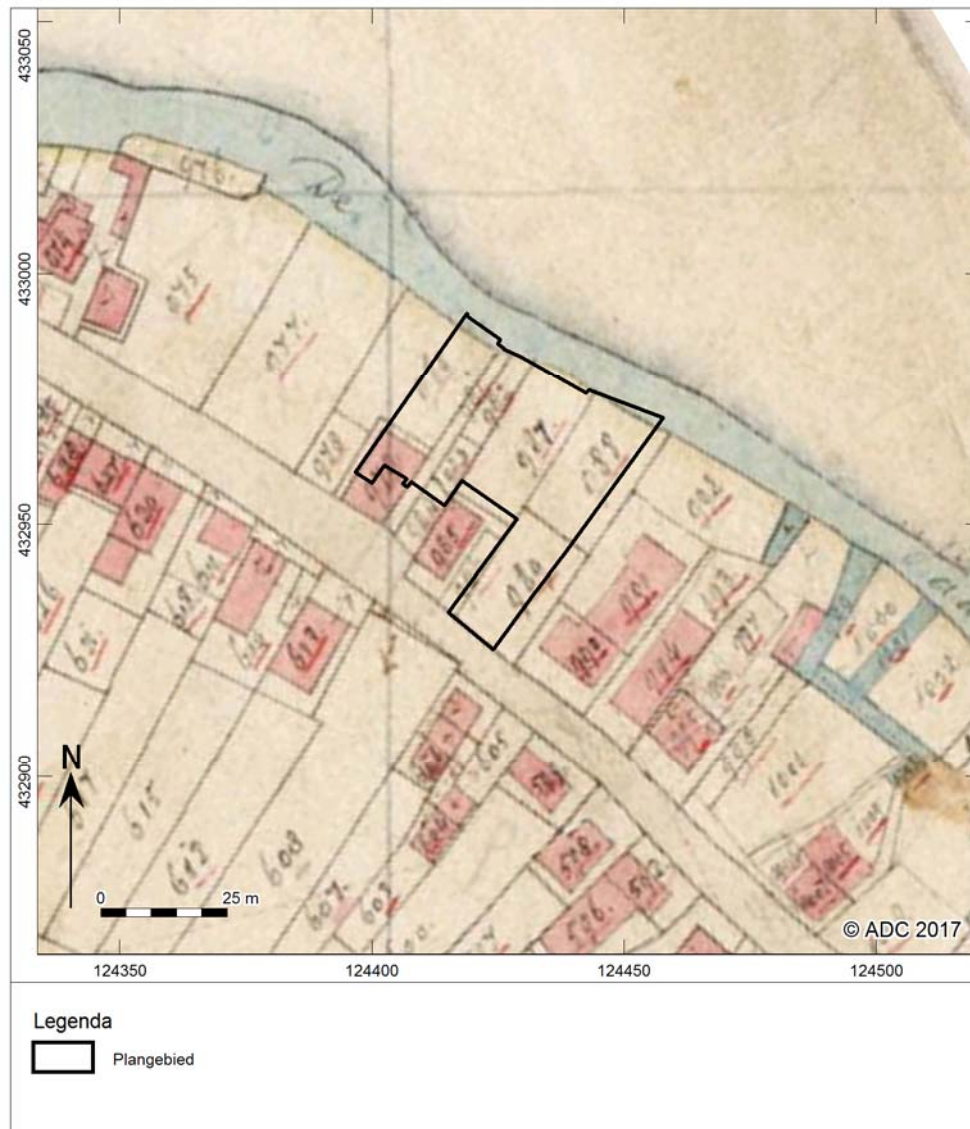
Afb. 7 Het plangebied op de Kadastrale Minuut van 1832<sup>44</sup>

| Bron | Jaartal | Historische situatie |
|---|---|---|
| Kadastrale minuut (afb. 7) <sup>31</sup> | 1832 | De Dorpsweg 45 en 47 waren reeds bebouwd. Het huis aan de Dorpsweg 47 is groter dan in de huidige situatie en ligt deels binnen het plangebied (in het noordwesten). Het grootste deel van het |

Het plangebied bevat een ernstige bodemverontreiniging met minerale olie. Tijdens dit onderzoek zullen alleen boringen geplaatst worden buiten de reeds vastgestelde verontreinigingscontouren. (zie afb. 7). Voor het beantwoorden van de in par. 3.1.1 genoemde onderzoeksvragen is de volgende onderzoeksmethode toegepast:

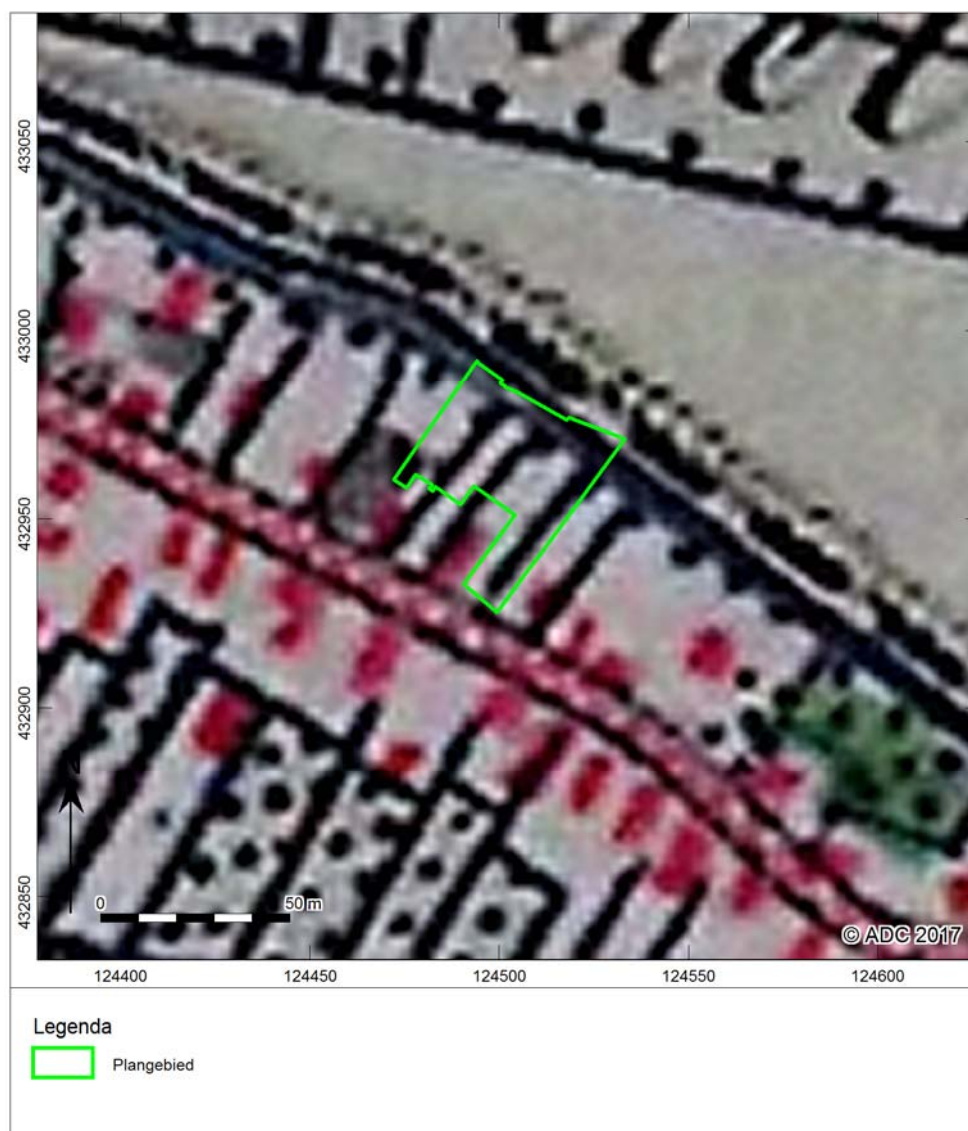
Afb. 8 Het plangebied op de Bonnekaart van 1898<sup>45</sup>

| Bron | Jaartal | Historische situatie |
|---|---|---|
| Bonnekaarten (afb. 8) <sup>32</sup> | 1880-1914 | perceel is in gebruik als boomgaard, met enkele zones in gebruik als tuin. Langs het zuidoosten van de Dorpsweg 47 loopt een steeg richting de Kleine Vliet. |
