## **BIJLAGE 3: VERKENNEND BODEMONDERZOEK**

# Verkennd bodem- en asbestonderzoek Groeneweg 33 te Hoornaar

Aeres Milieu Projectnummer : AM21617  
Status rapport : Definitief (versie 1)  
Datum : 19 juli 2022

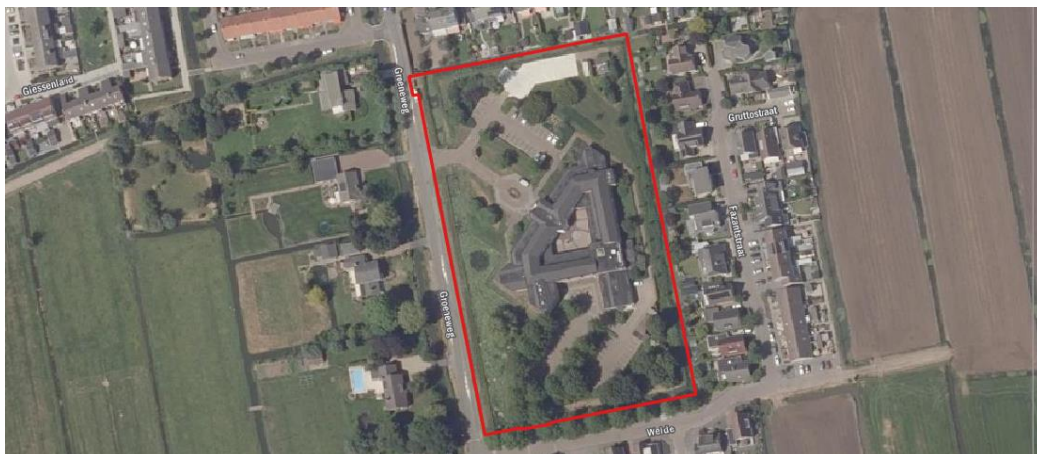
Afbeelding 1: begrenzing onderzoekslocatie (bron luchtfoto: PDOK-viewer)

De onderzoekslocatie ligt aan de Groeneweg 33 en betreft het gemeentehuis van Hoornaar. Kadastraal is de locatie bekend als gemeente Hoornaar, sectie B, nummers 1095, 1319, 1320 en 1256 (gedeeltelijk). De coördinaten volgens het R.D. stelsel zijn X = 124.785 / Y = 431.877. Zie bijlage 1 voor een topografische en kadastrale kaart. Op onderstaande luchtfoto is de begrenzing van de onderzoekslocatie weergegeven.

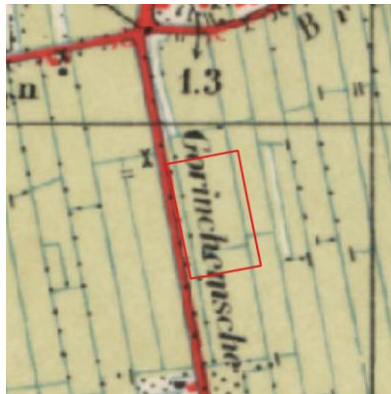
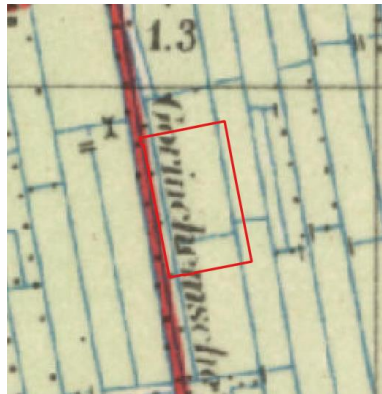
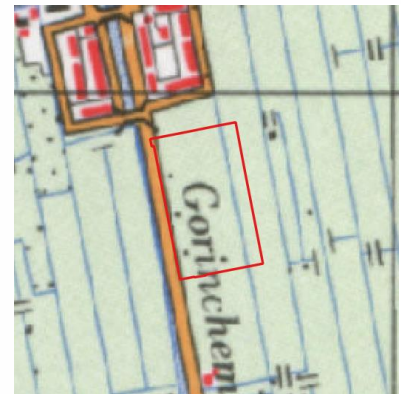
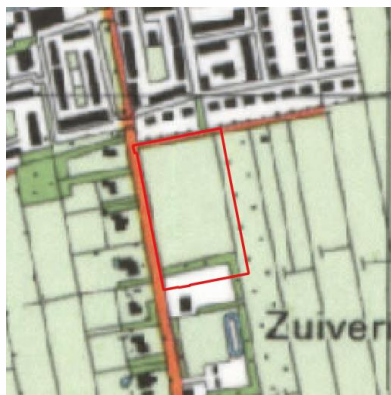
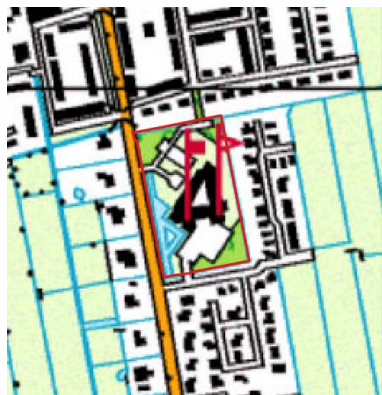
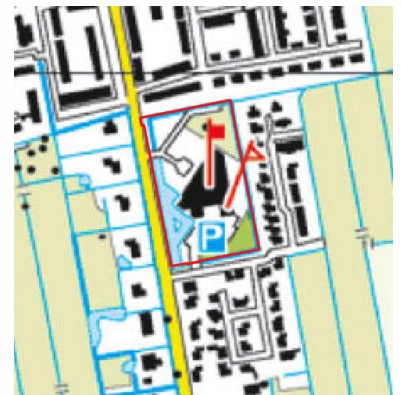
Afbeelding 2: geraadpleegde historische kaarten (bron kaarten: topotijdreis.nl)

In het kader van het vooronderzoek is historisch kaartmateriaal bestudeerd. Uit kaartmateriaal van de geraadpleegde historische kaarten is af te leiden dat de onderzoekslocatie tot aan het einde van de jaren negentig van de 20<sup>ste</sup> eeuw altijd onbebouwd was en in gebruik als weiland. Op de kaart uit 1999 is voor het eerst het gemeentehuis van Hoornaar zichtbaar. Volgens de basisadministratie Adressen en Gebouwen dateert deze bebouwing uit 1989.

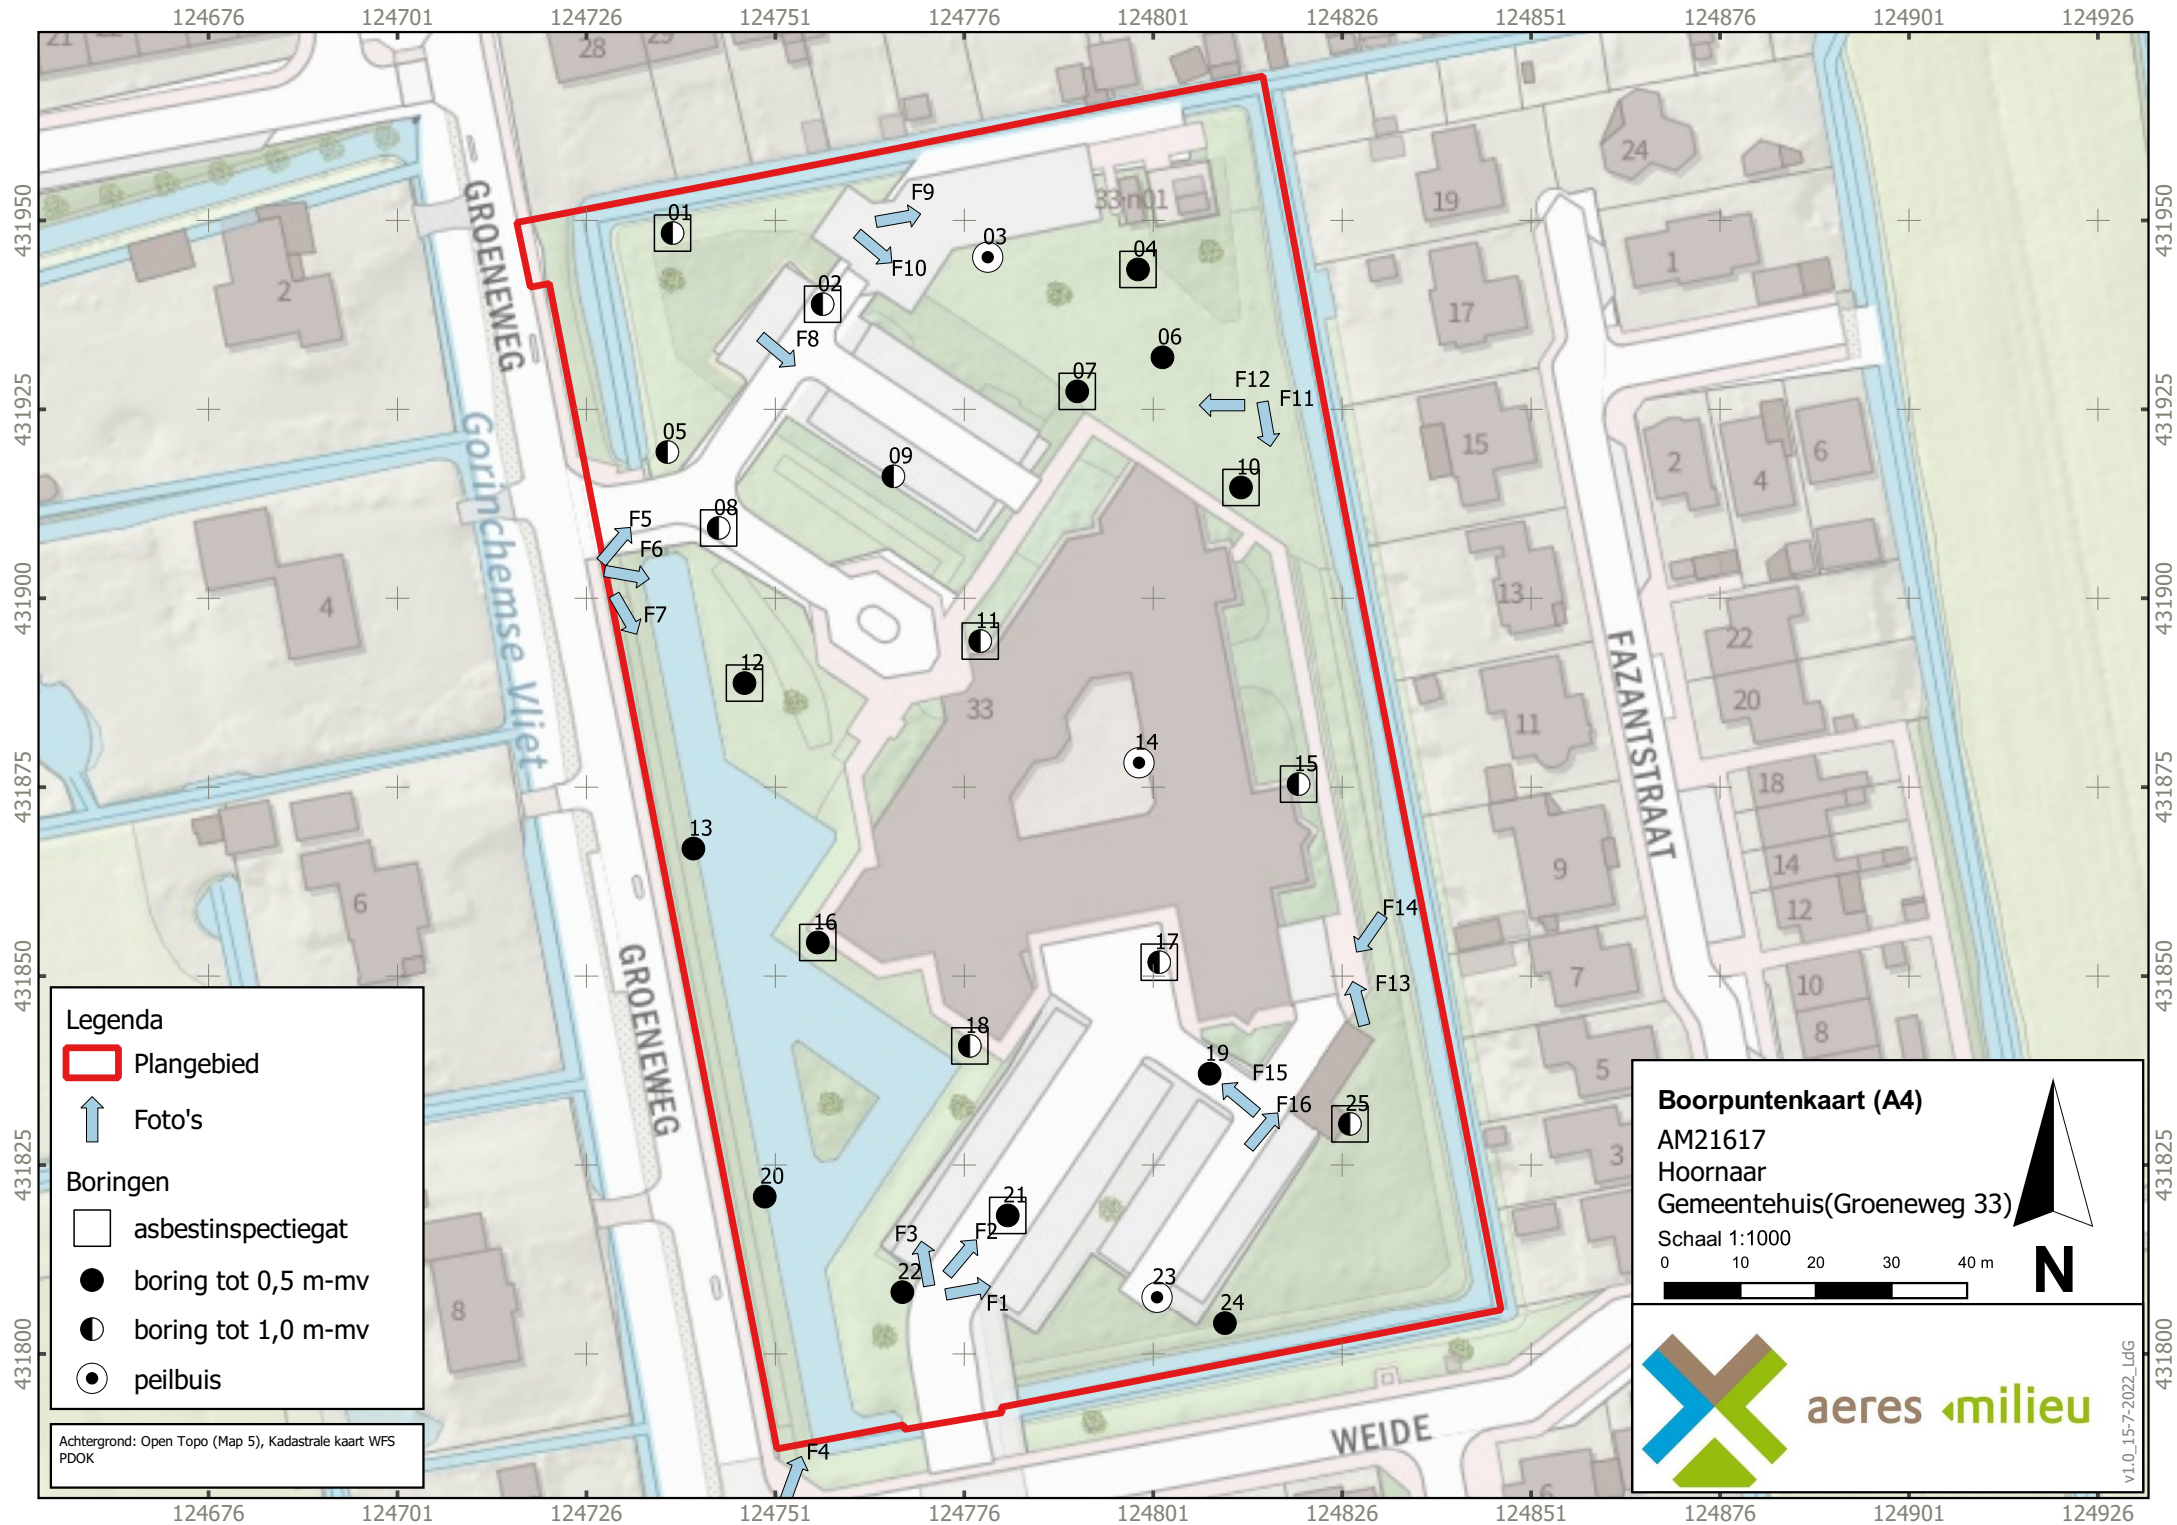
Situatietekening onderzoekslocatie met foto- en boorpunten

Op 9 juni 2022 is een veldinspectie uitgevoerd. Hierbij is gelet op het terreingebruik en de aanwezigheid van ondergrondse tanks, stookplaatsen, (half)verhardingslagen, ophogingen, storthopen, dempingen, afgravingen en asbestverdacht materiaal op het terrein. Een fotoreportage van de onderzoekslocatie is opgenomen in bijlage 2. De fotostandplaatsen zijn opgenomen op een situatietekening in bijlage 3.

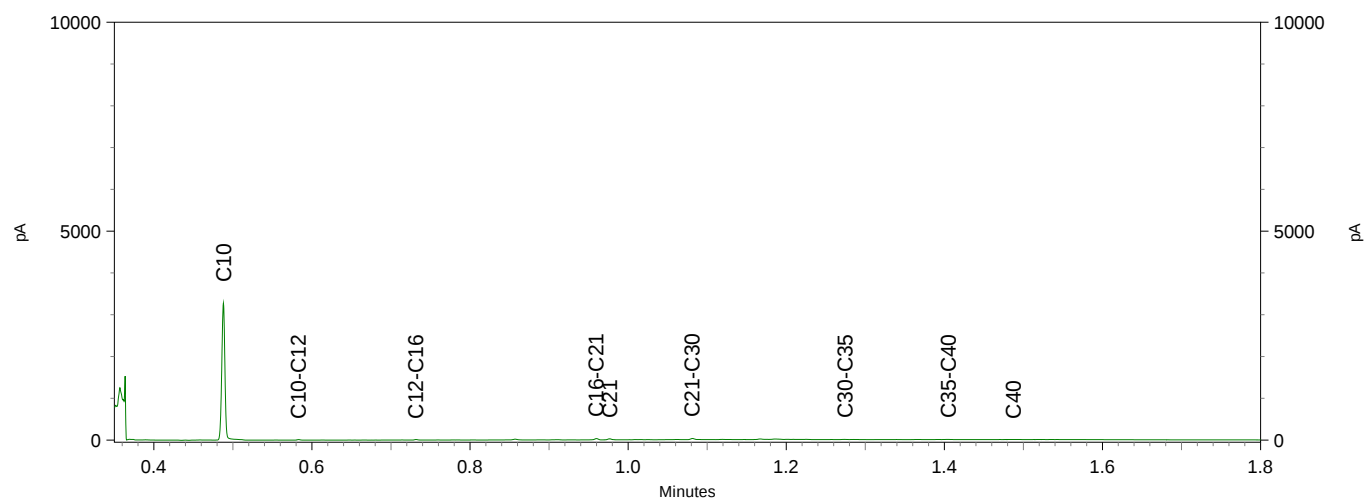
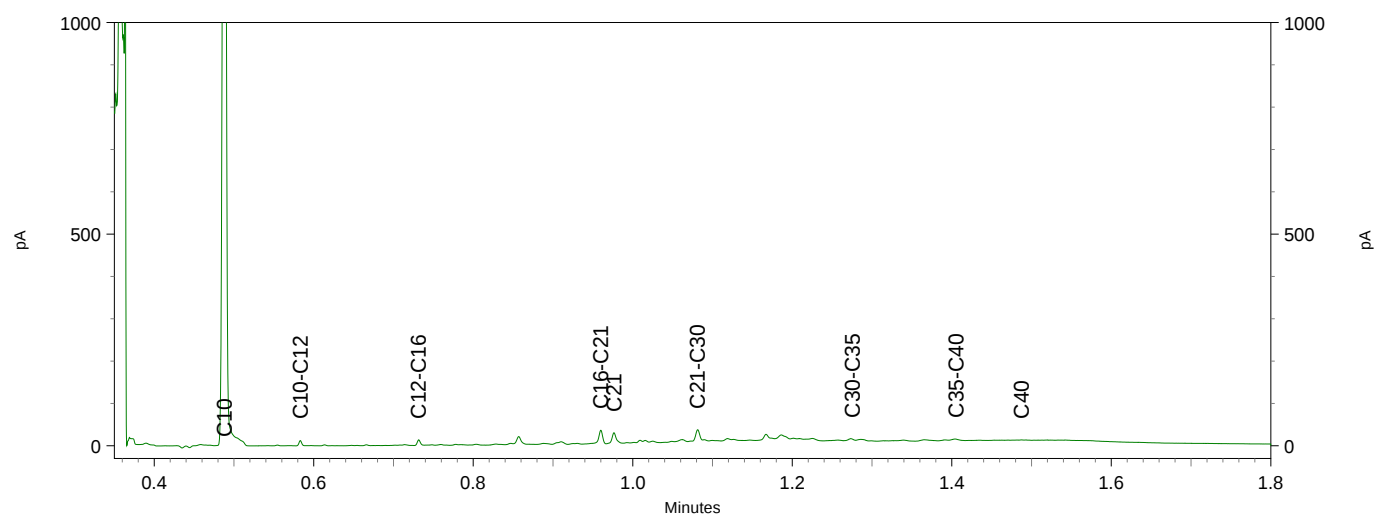
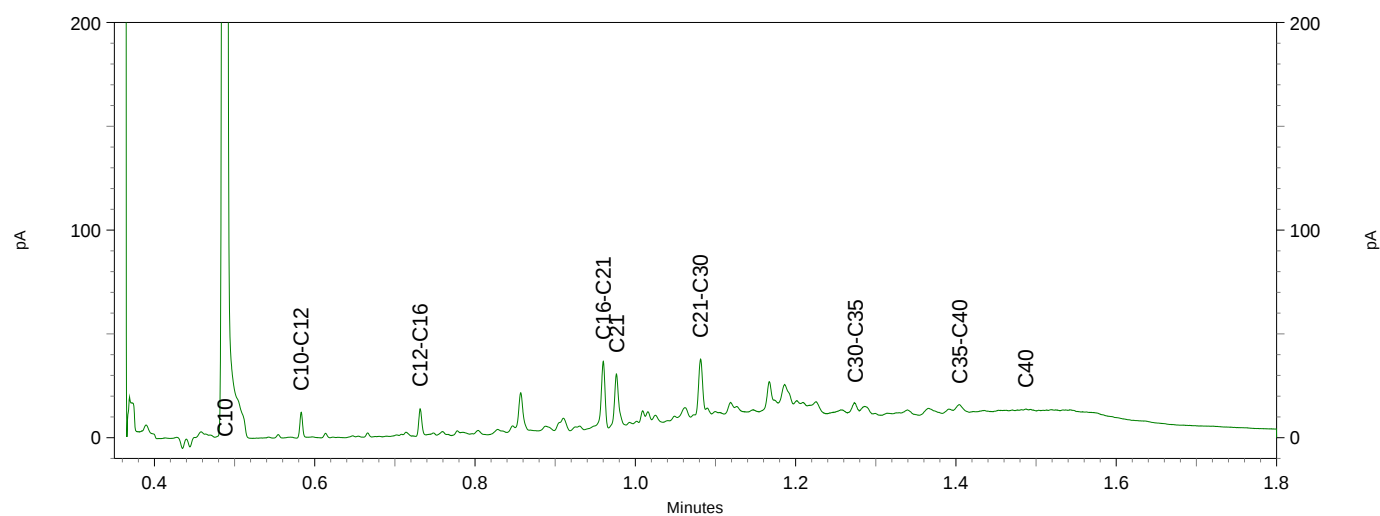
## Chromatogram TPH/ Mineral Oil

Sample description.: 01(2) 02(2) 08(2) 23(2)
